Asbestinventarisatetest

Beersebaan 17, 2350 Vosselaar

Attestnummer : 20241230-000206.000

Uitgegeven op : 30.12.2024

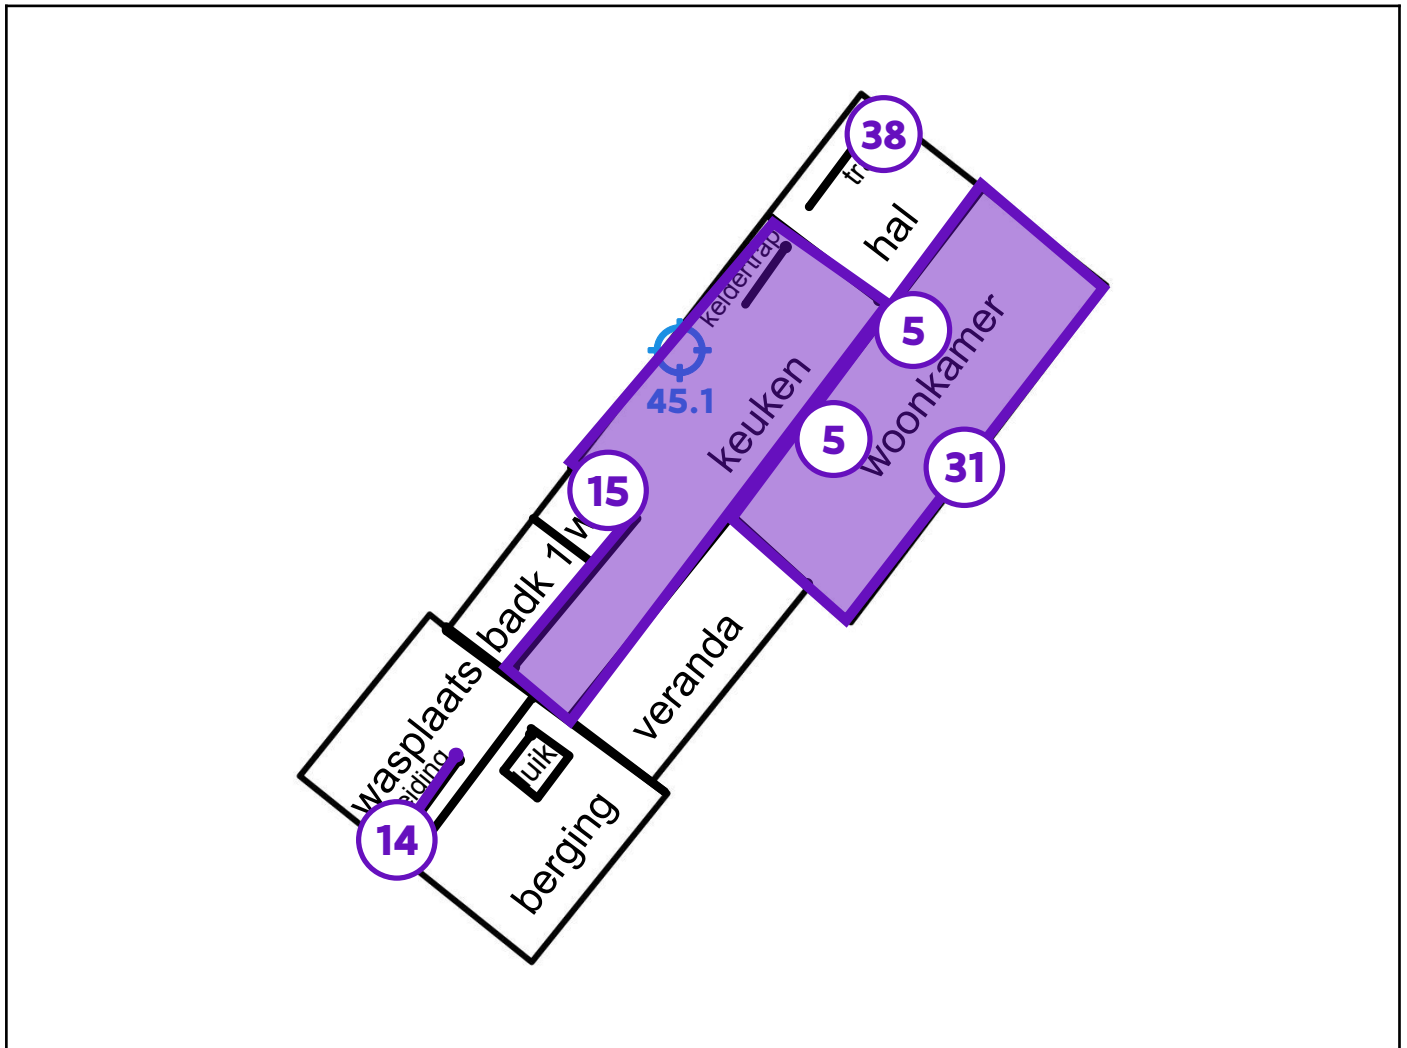
Plan 1.2: Woning glvl

Beschrijving	Type	Actie
5. Sierschouwen woonkamer 2 stuks in natuursteen en baksteen	Advies	-
14. Wasplaats leidingisolatie	Advies	-
15. Keuken vloerzeil	Advies	-
31. Vloerzeil woonkamer	Advies	-
38. Ingebouwde brievenbus in baksteen	Advies	-
45. Keuken anti dreun	Geen asbest	-

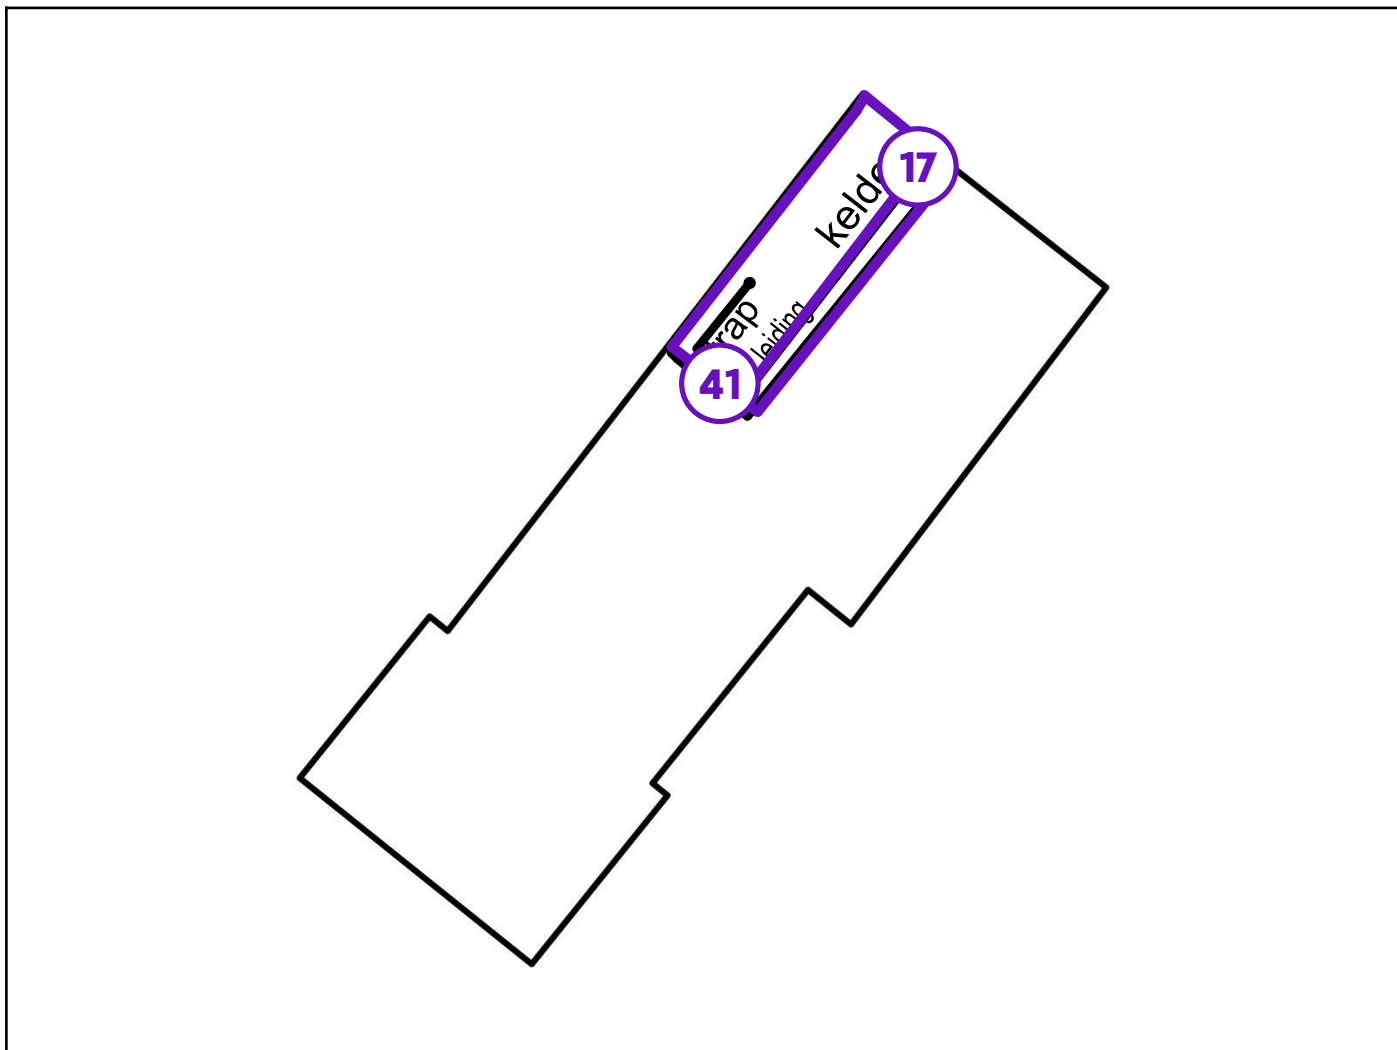
Plan 1.3: Woning kelder

Beschrijving	Type	Actie
17. Kelder leidingisolatie	Advies	-
41. Kelder muren steen en cement	Advies	-

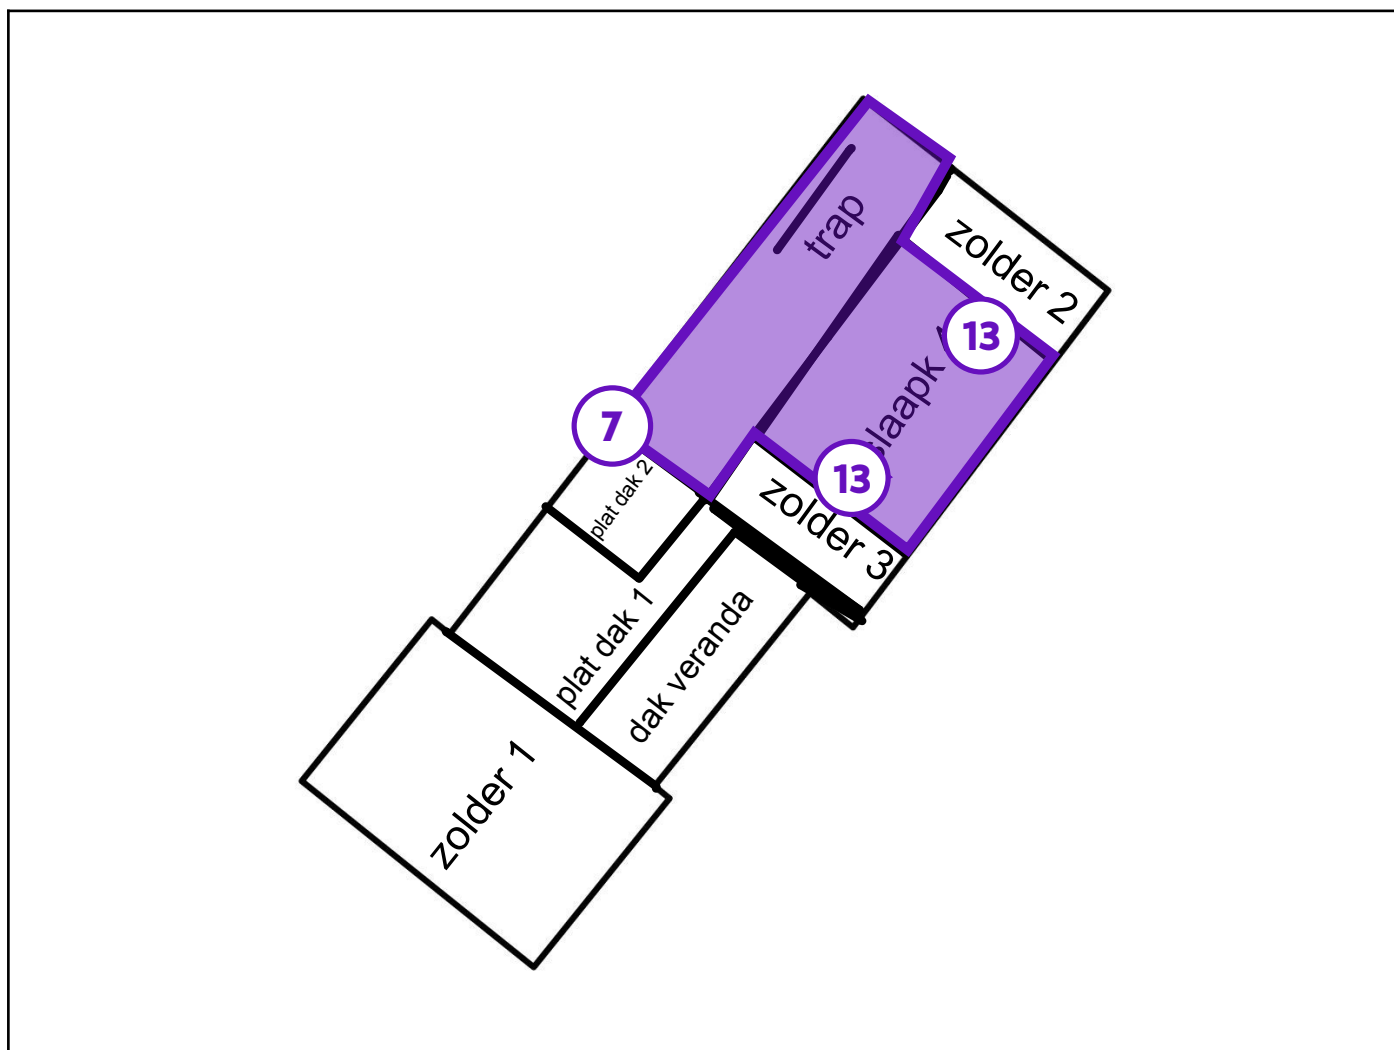
Plan 1.4: Woning zolder/2 de verd.

Beschrijving	Type	Actie
7. Slaapkamer 4 vloerzeil en gang	Advies	-
13. Velux ramen 2 stuks slaapk 4	Advies	-

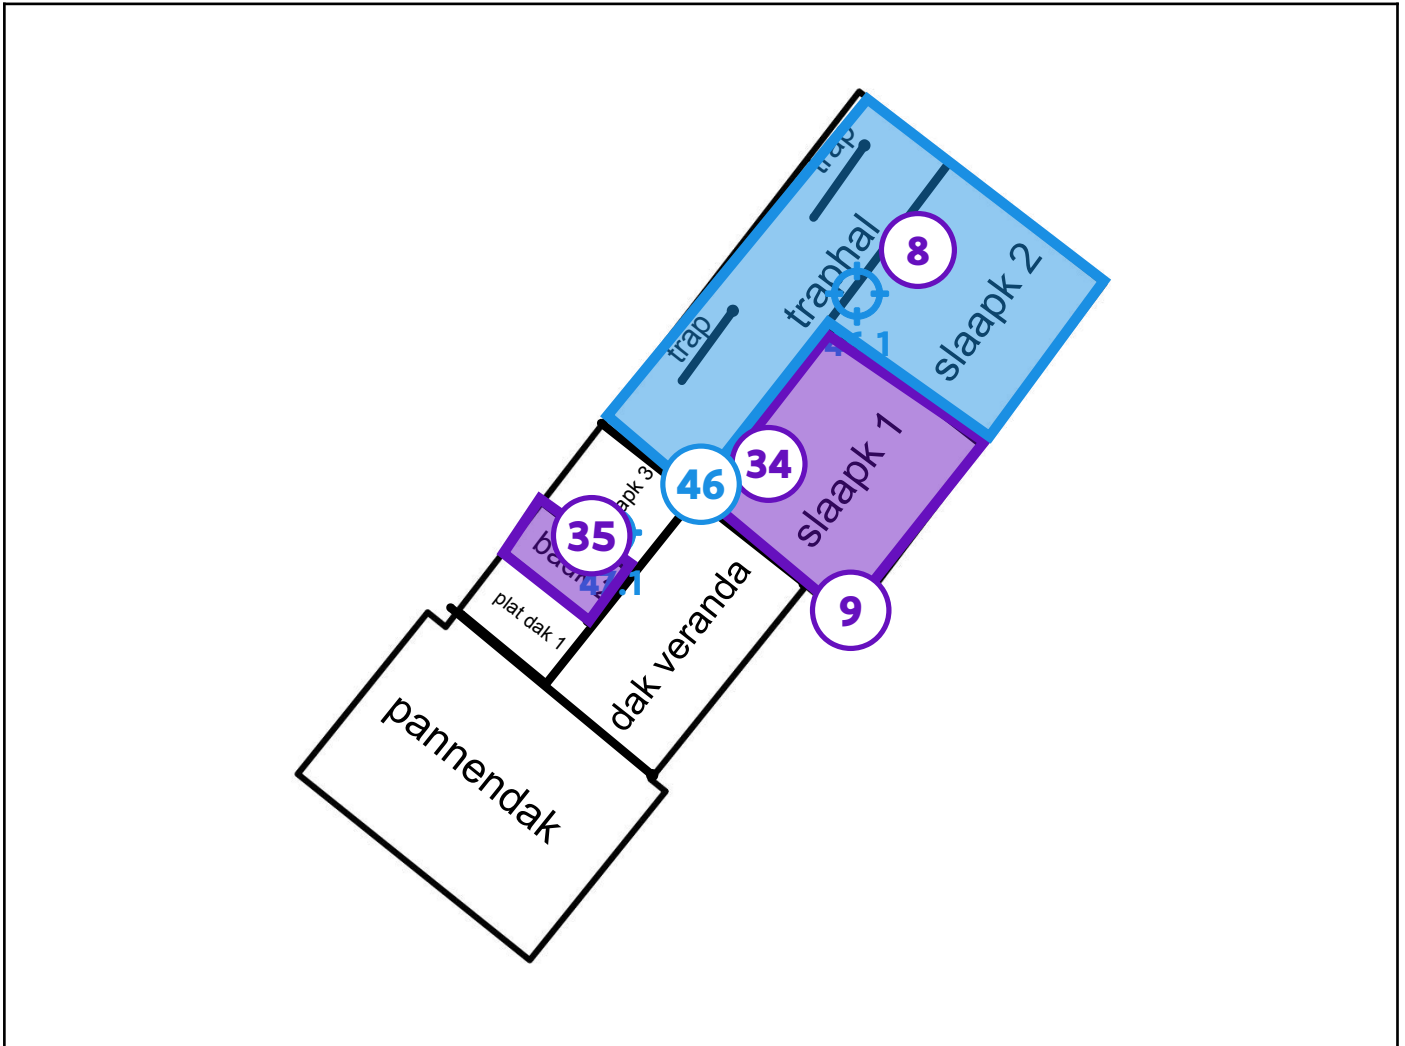
Plan 1.5: Woning 1 ste verd

Beschrijving	Type	Actie
8. Slaapk 2 sierschouw	Advies	-
9. Vloerzeil slaapk 1	Advies	-
34. Slaapk 1 sierschouw	Advies	-
35. Badk 2 vloerzeil	Advies	-
46. Vloerzeil slaapk 2 + gang	Geen asbest	-
46.1 Code: MM03	Puntmonster	-
47. Slaapk 3 vloerzeil	Geen asbest	-

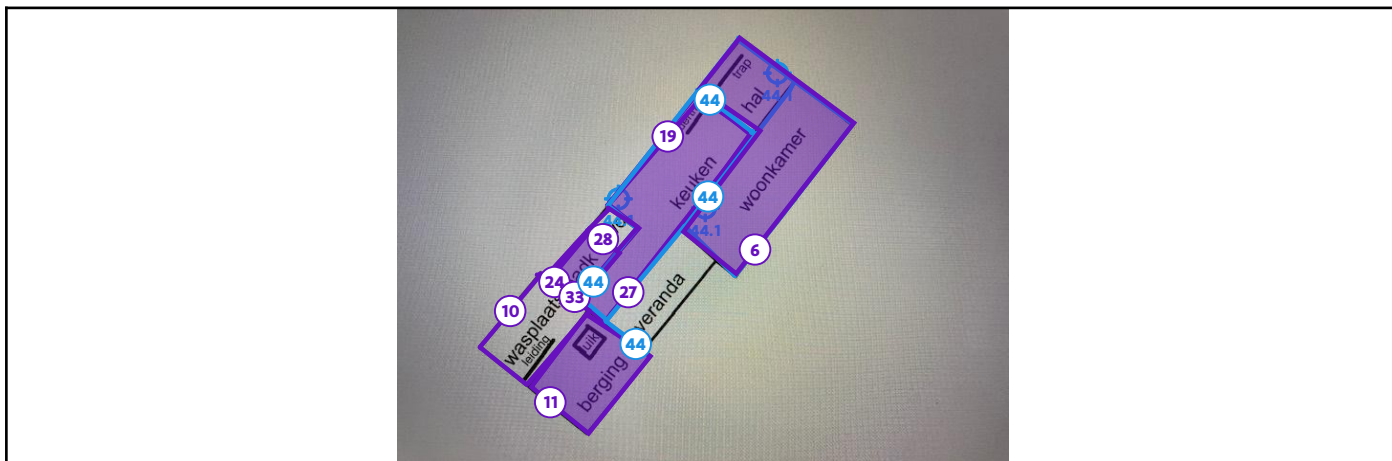
Plan 1.6: Woning gvl muren en plafonds

Beschrijving	Type	Actie
6. Woonkamer plafond in latjes + gang gvl	Advies	-
10. Wasplaats muren in cement	Advies	-
11. Berging muren en plafond baksteen	Advies	-
19. Keuken faiencetegels	Advies	-
24. Faiencetegels badk 1	Advies	-
27. Keuken plafond in latjes	Advies	-
28. WC faiencetegel	Advies	-
33. Plafond badk 1 in latjes	Advies	-
44. Mengstaal pleister muren woonk,keuken,traphal gvl,slaapk 1 + 4	Geen asbest	-
44.1 Code: MM05	Mengmonster	-

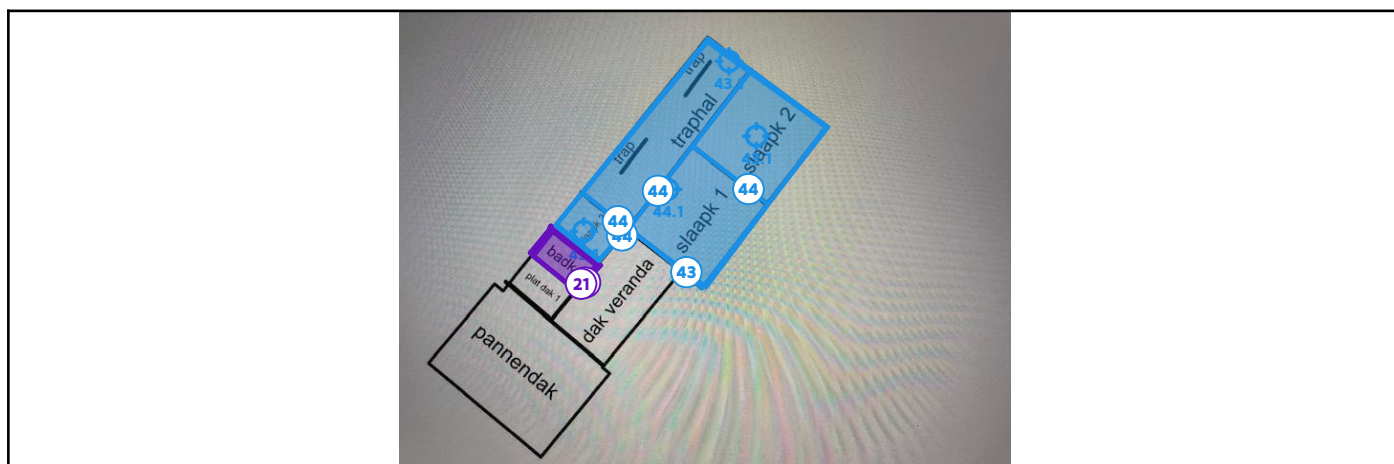
Plan 1.7: woning 1 ste verd muren en plafonds

Beschrijving	Type	Actie
21. Badkamer 2 plafond in latjes	Advies	-
29. Faiencetegels badk 2	Advies	-
43. Mengstaal pleister plafonds slaapk 2, slaapk 3, traphal 1 ste verd	Geen asbest	-
43.1 Code: MM06	Mengmonster	-
44. Mengstaal pleister muren woonk,keuken,traphal glvl,slaapk 1 + 4	Geen asbest	-
44.1 Code: MM05	Mengmonster	-

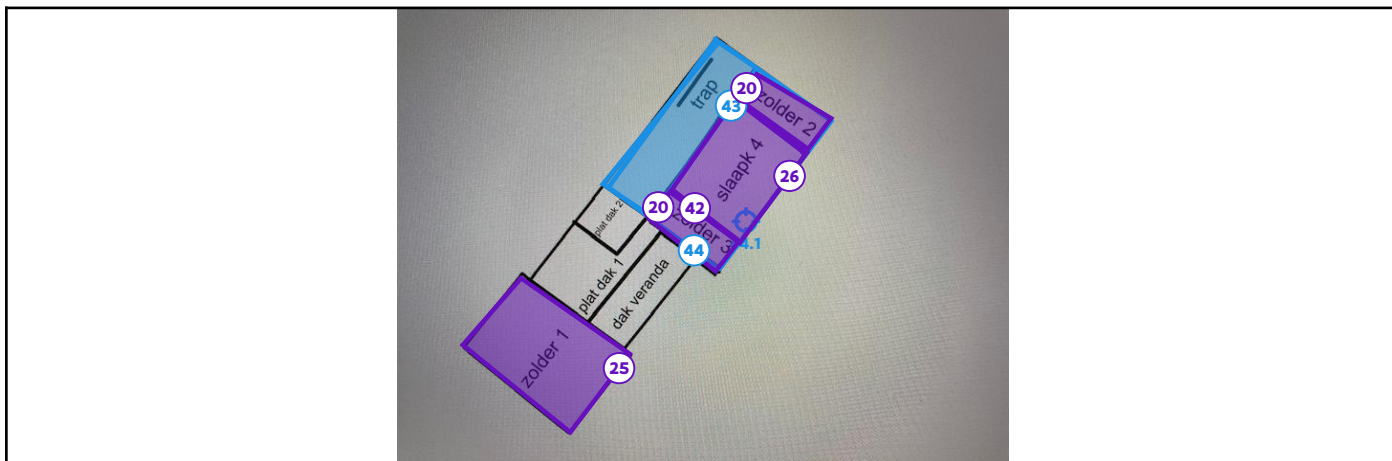
Plan 1.8: woning zolder:2 de verd muren en plafonds

Beschrijving	Type	Actie
20. Zolder 2 en 3 isolatiedekens tot op de pannen	Advies	-
25. Zolder achterbouw geen onderdak	Advies	-
26. Slaapk 4 plafond latjes	Advies	-
42. 2 de verd binnenmuren in gyproc	Advies	-
43. Mengstaal pleister plafonds slaapk 2, slaapk 3, traphal 1 ste verd	Geen asbest	-
44. Mengstaal pleister muren woonk,keuken,traphal gvl,slaapk 1 + 4	Geen asbest	-
44.1 Code: MM05	Mengmonster	-

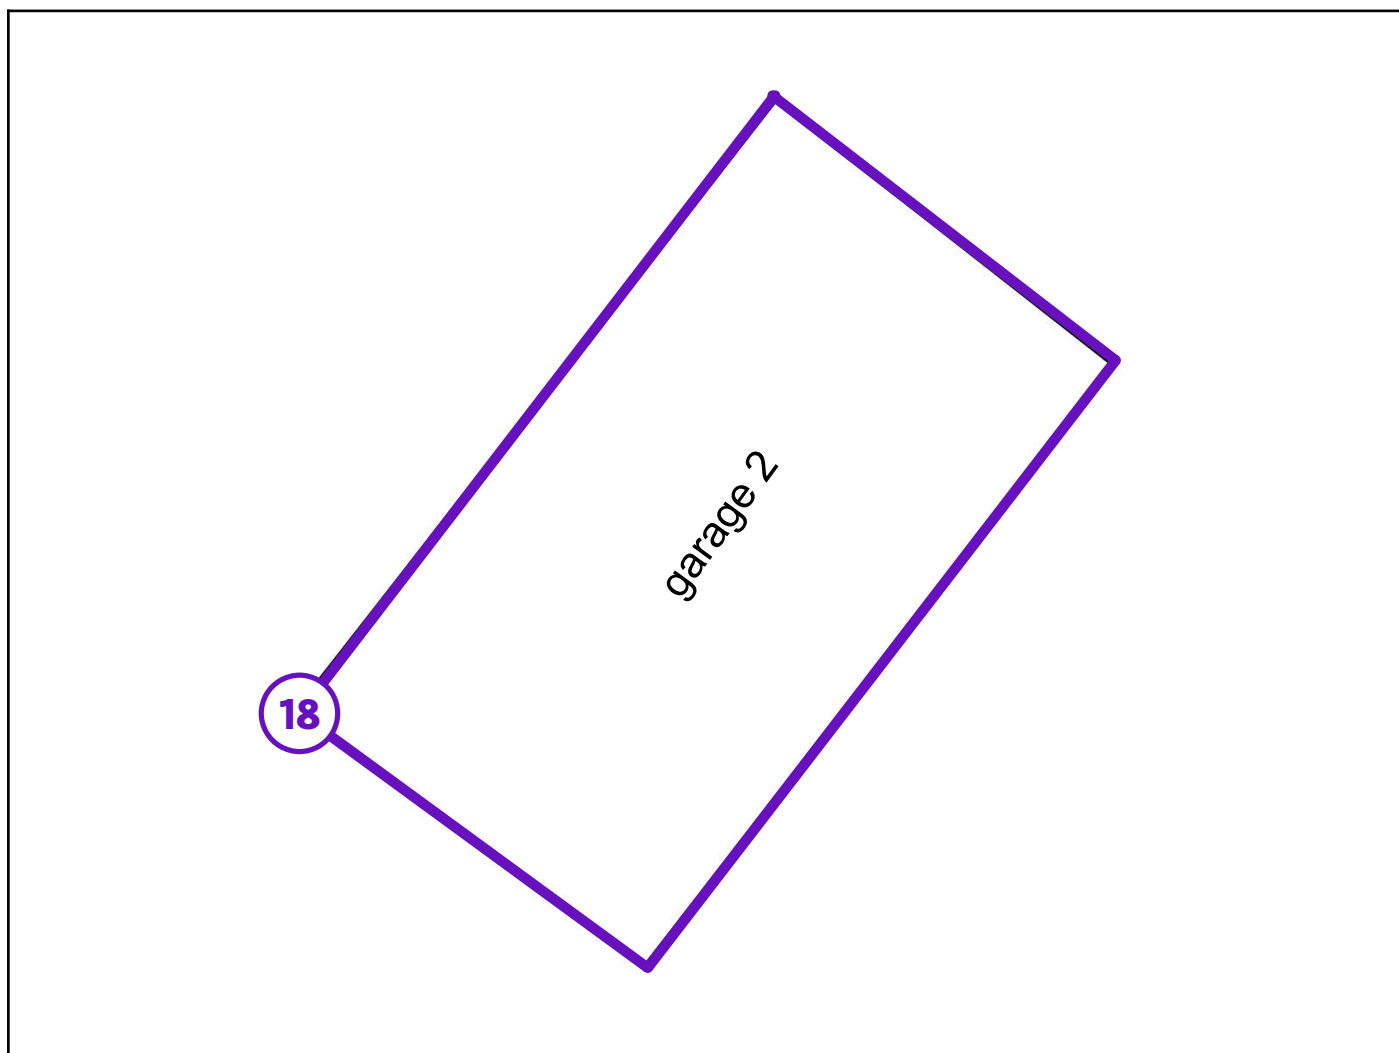
Plan 2.2: Garage 2

Beschrijving	Type	Actie
18. Garage 2 muren beton en steen	Advies	-

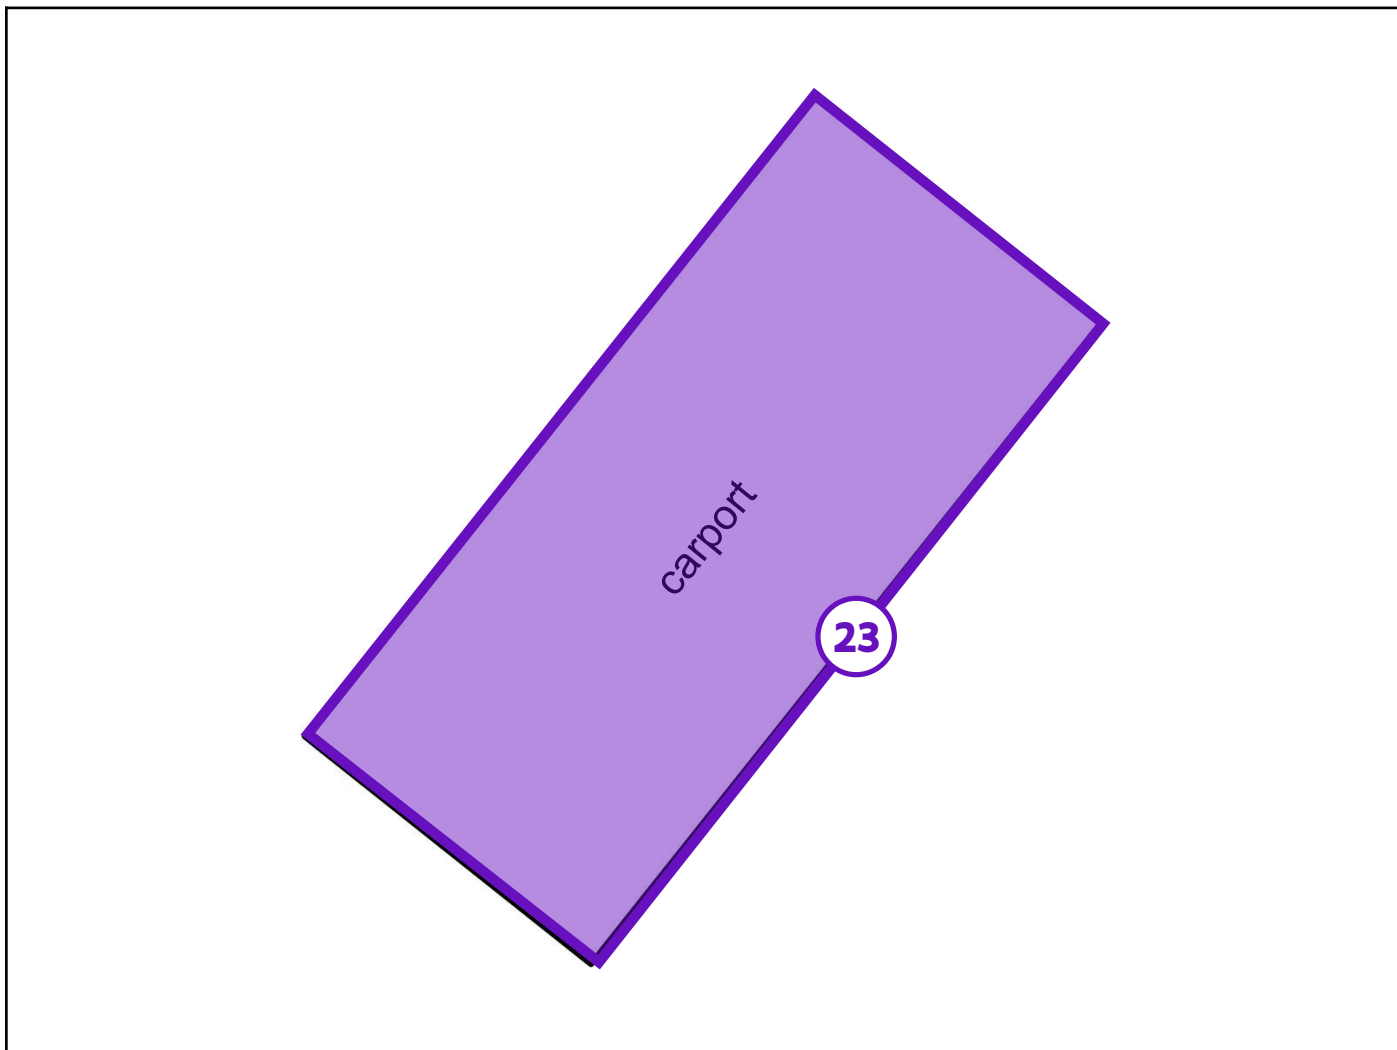
Plan 3.1: Carport dak

Beschrijving	Type	Actie
23. Carport dak plastic golfplaten	Advies	-

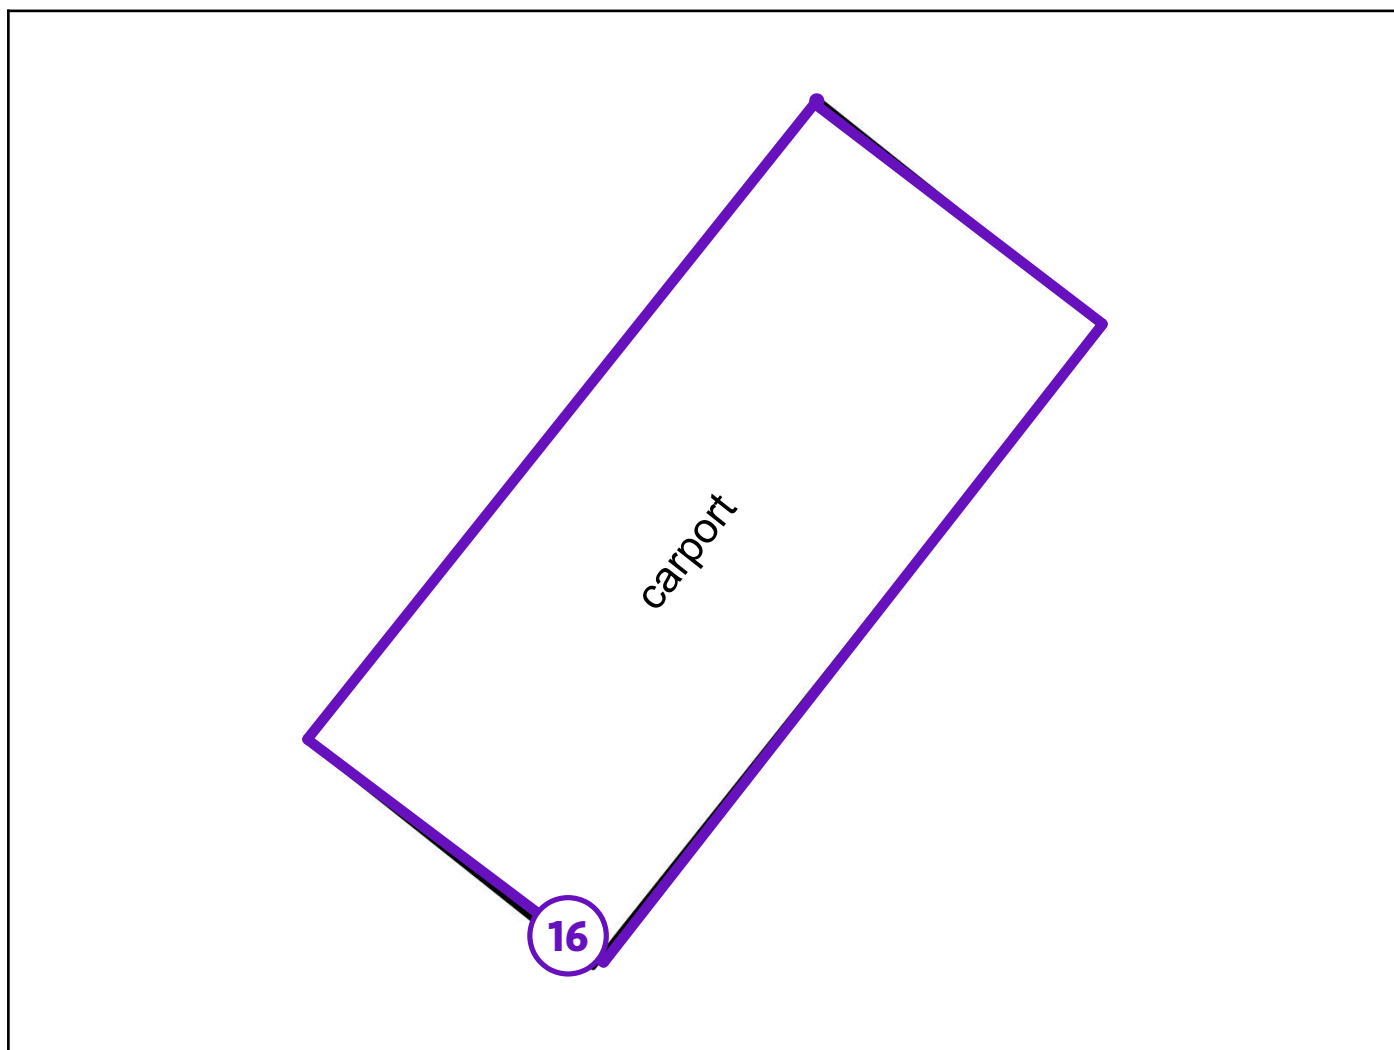
Plan 3.2: Carport

Beschrijving	Type	Actie
16. Carport constructie hout	Advies	-

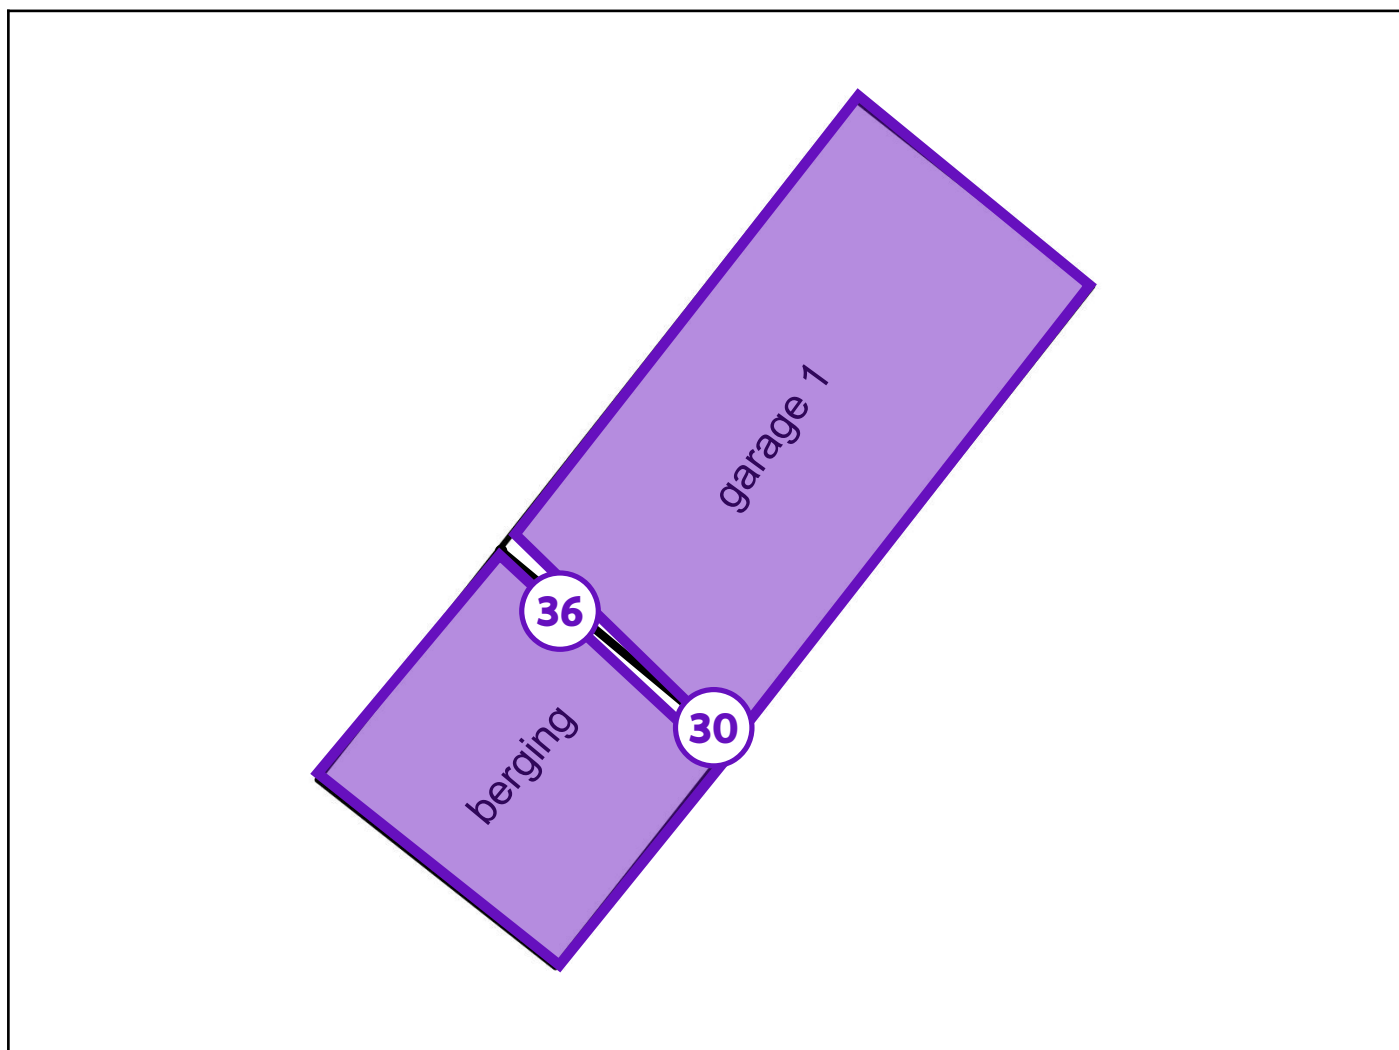
Plan 4.1: Garage 1 + berging dak

Beschrijving	Type	Actie
30. Plafond garage 1 in metaal	Advies	-
36. Plafond berging in metaal	Advies	-

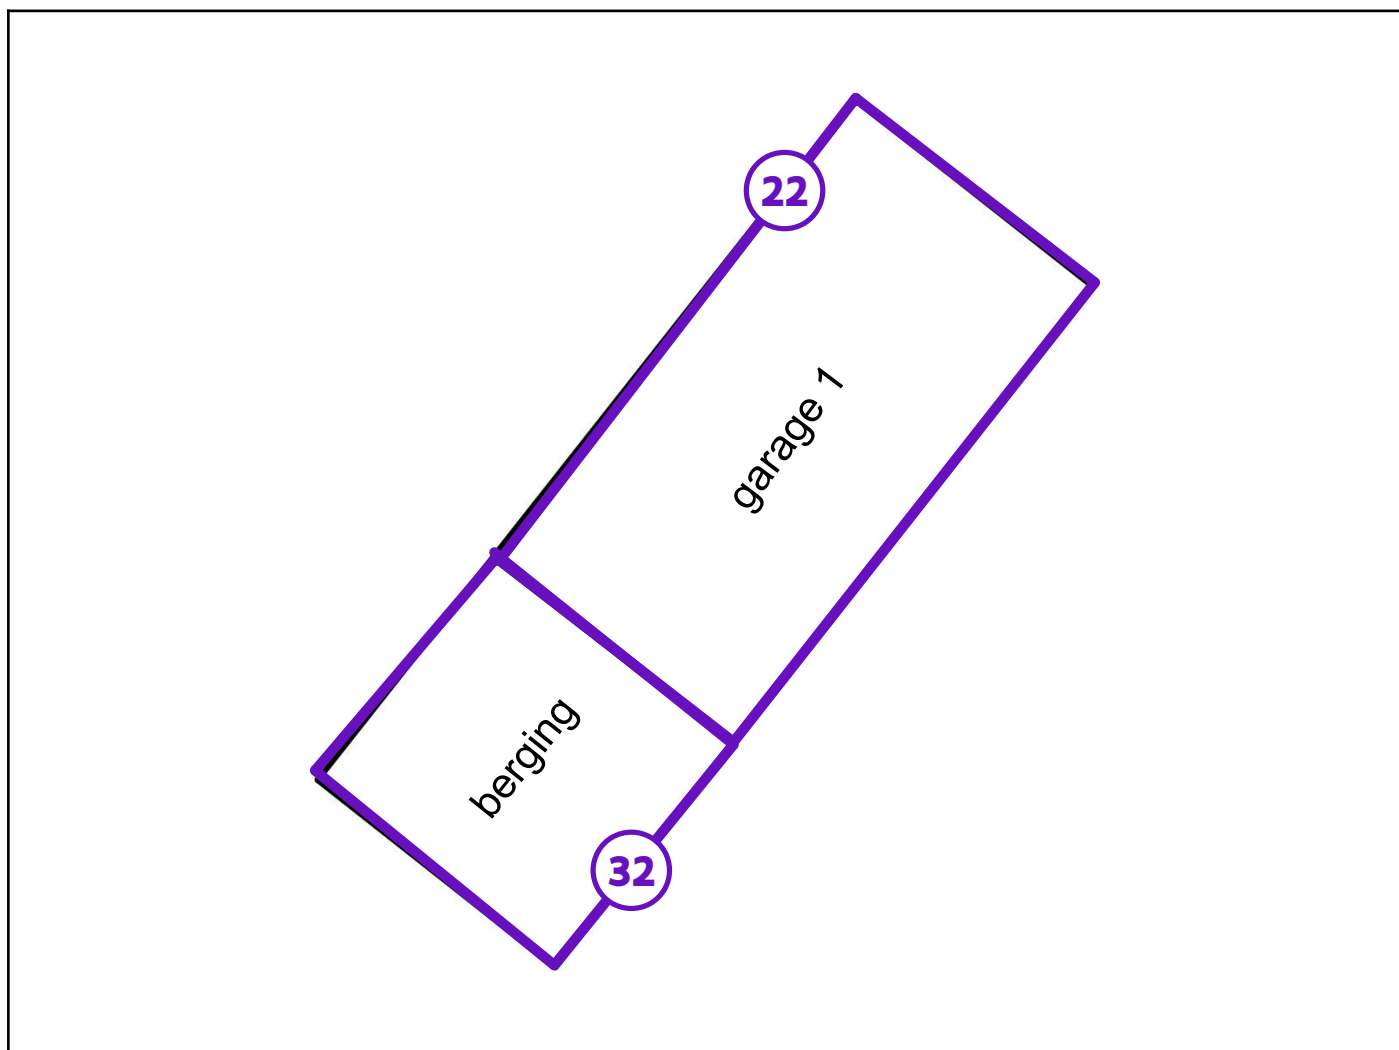
Plan 4.2: Garage 1 + berging plan

Beschrijving	Type	Actie
22. Garage 1 wanden in metaal	Advies	-
32. Wanden berging in metaal	Advies	-

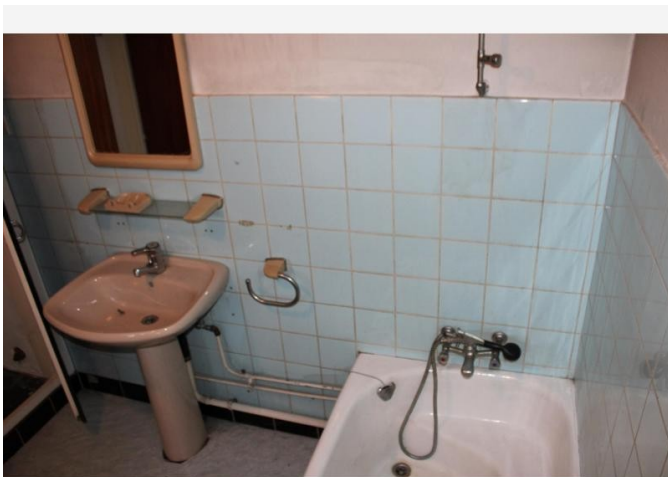
Identificatiemethode	Redelijk vermoeden
Primaire drager	Binnenwand
(Asbest)materiaal	In-situ afwerkingslagen - Lijm laag
Bindmiddel	Cement
Gebondenheid bindmiddel	Hecht

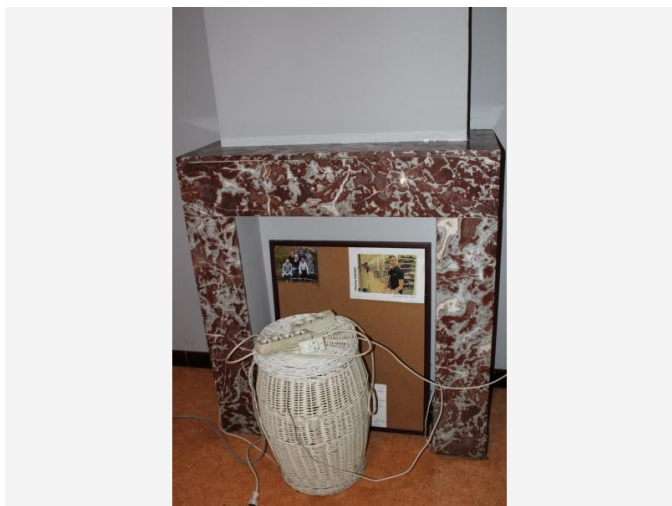
De sierschouw is in natuursteen dus niet asbestverdacht.

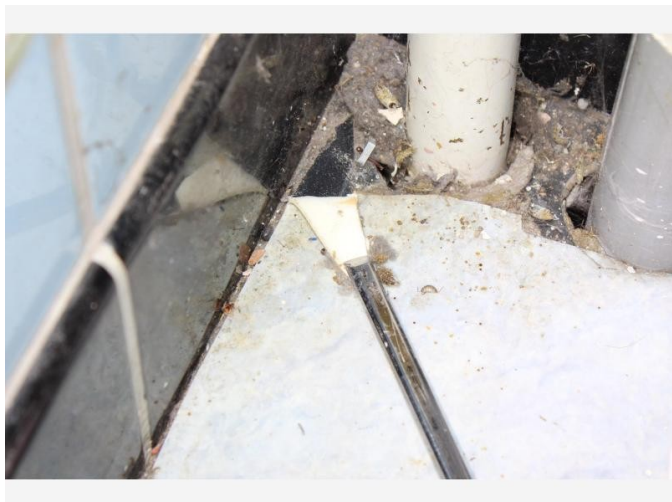
Dit vloerzeil is niet asbestverdacht.

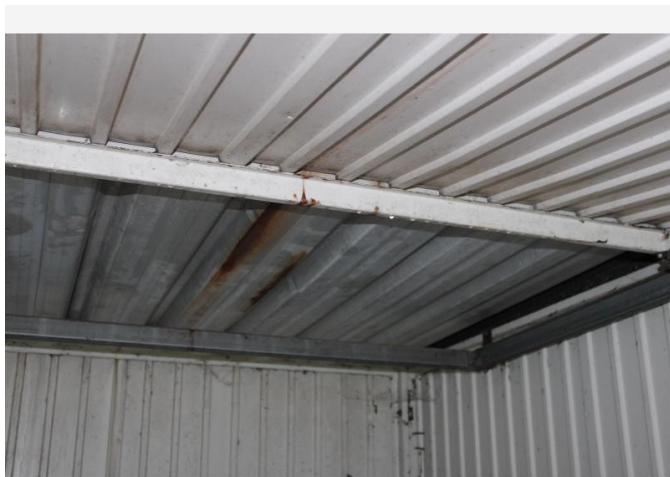
Metaal is niet asbestverdacht.

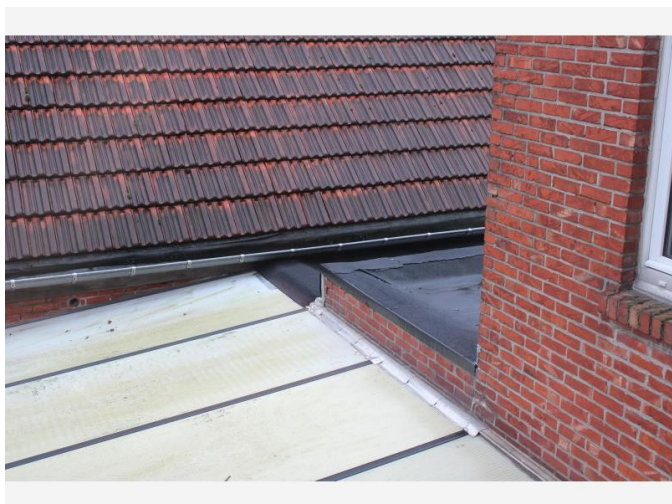
Pannen zijn niet asbestverdaht.

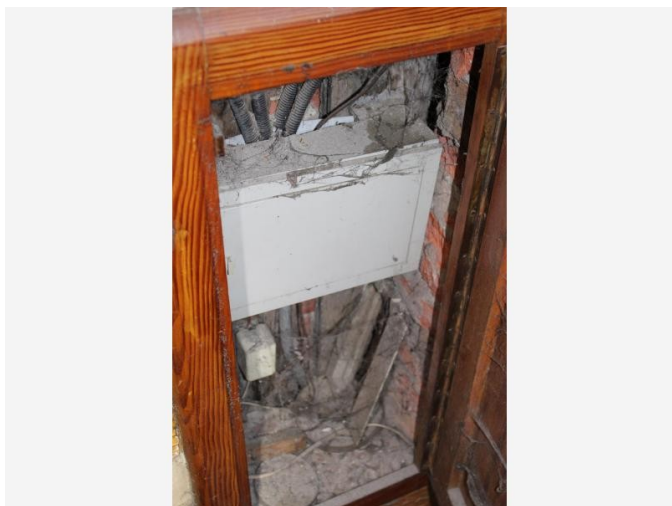
Baksteen is niet asbestverdacht.

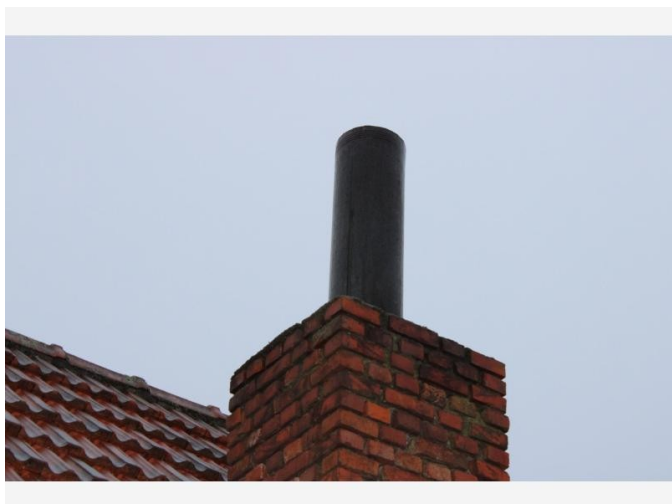
Dit is niet asbestverdacht.

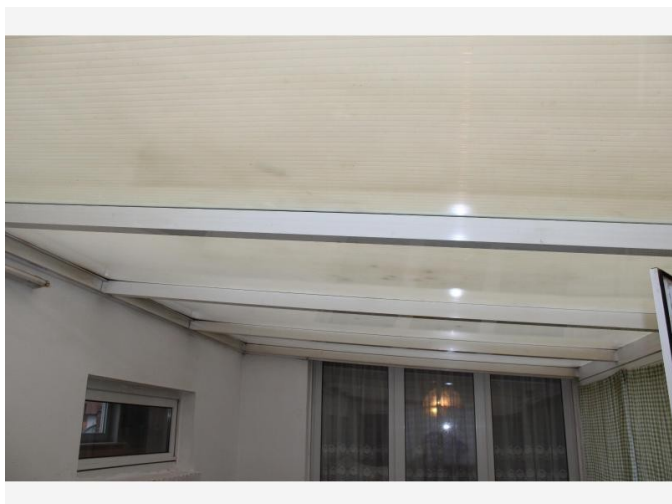
Polycarbonaat is niet asbestverdacht.

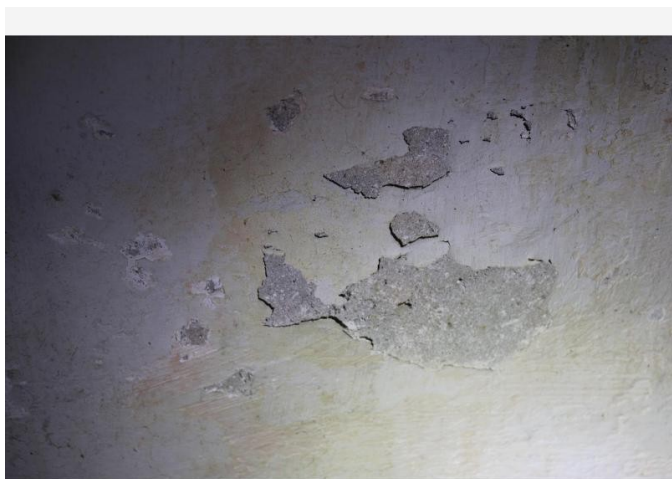
Dit is niet asbestverdacht.

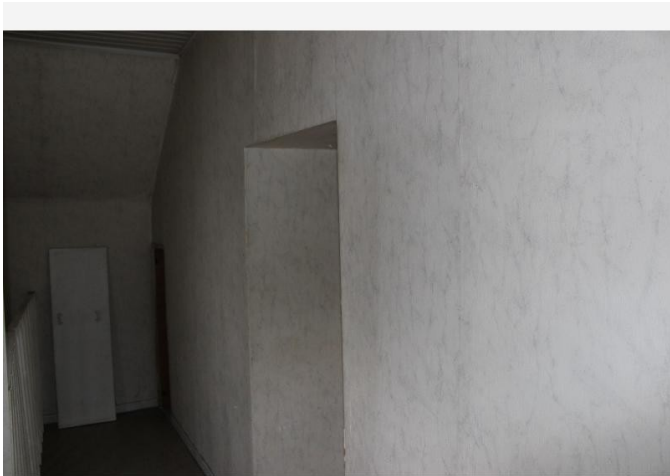
Gyproc is niet asbestverdacht.

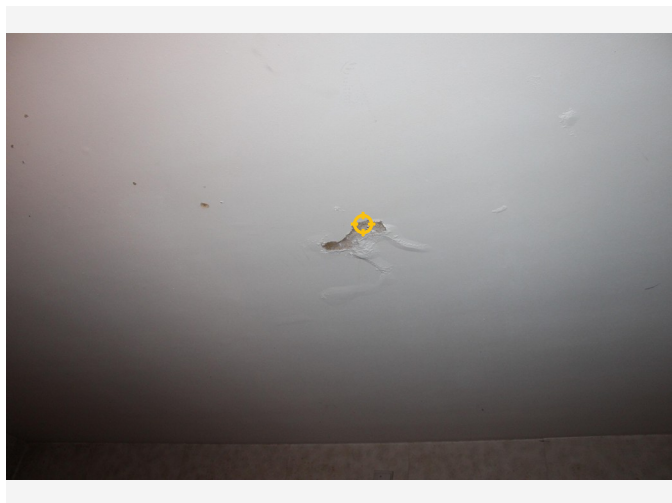
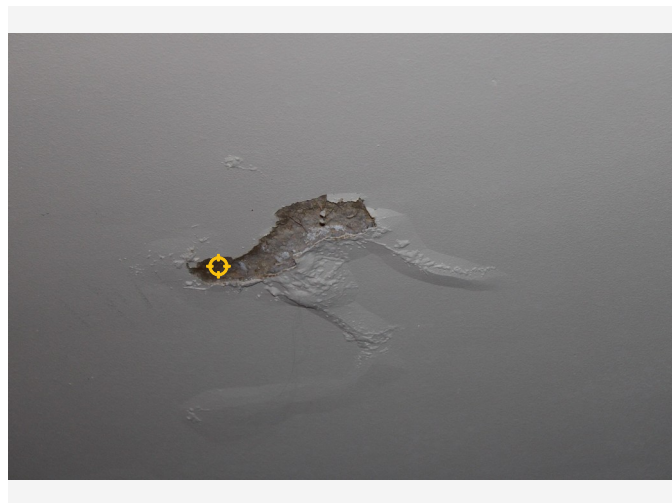
Fiche 43: Mengstaal pleister plafonds slaapk 2, slaapk 3, traphal 1 ste verd

Geen asbest

#	Type	Referentie	Resultaat
43.1	Mengmonster	MM06	Geen asbest

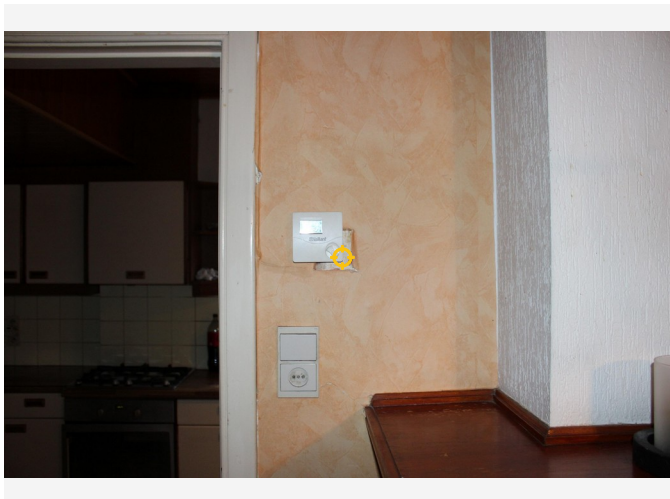
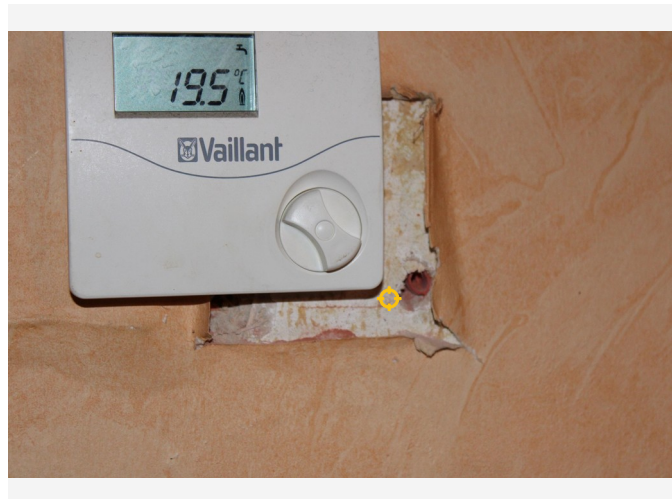
Fiche 44: Mengstaal pleister muren woonk,keuken,traphal glvl,slaapk 1 + 4

Geen asbest

#	Type	Referentie	Resultaat
44.1	Mengmonster	MM05	Geen asbest

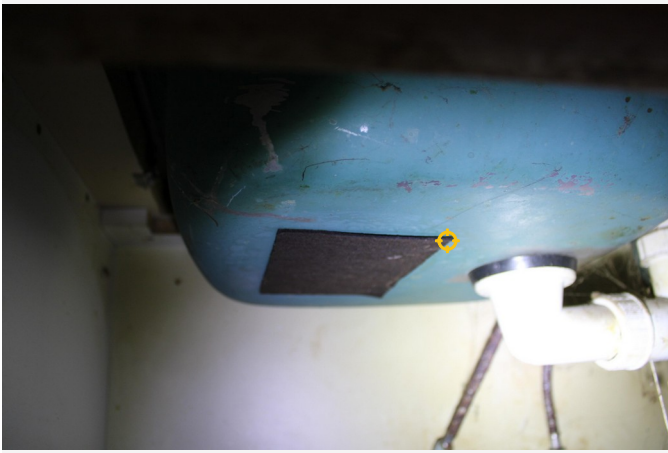
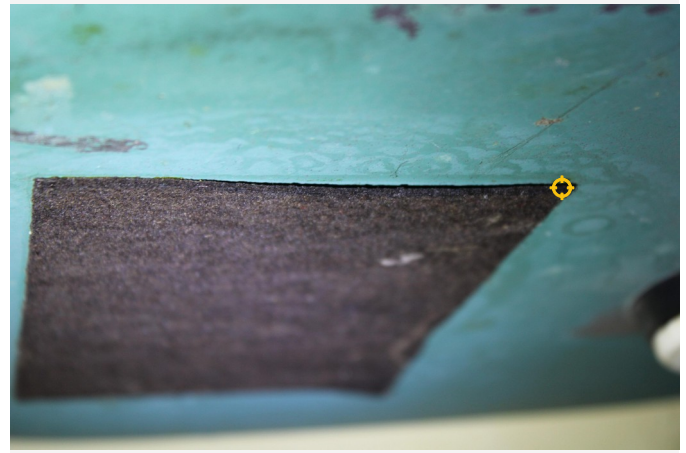
Fiche 45: Keuken anti dreun

Geen asbest

#	Type	Referentie	Resultaat
45.1	Puntmonster	MM02	Geen asbest

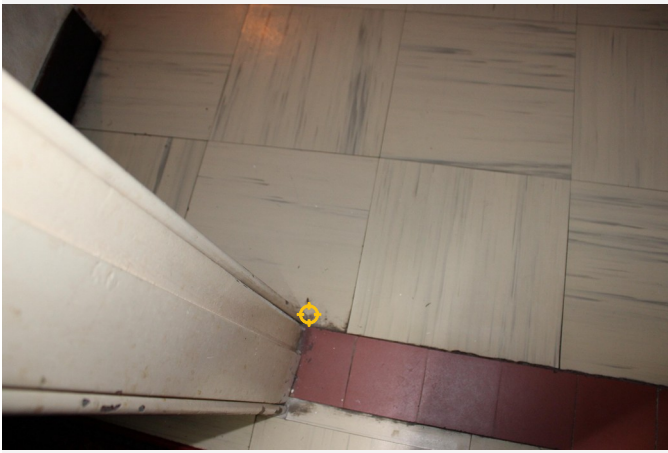
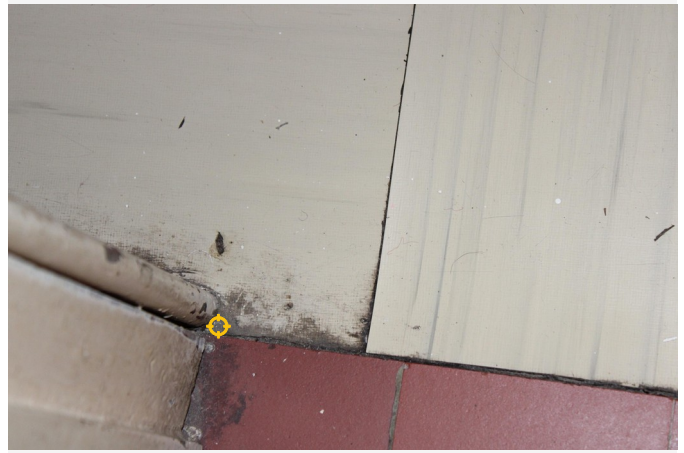
Fiche 46: Vloerzeil slaapk 2 + gang

Geen asbest
