# Asbestinventarisatetest

Hof Te Hammelaan 17, 1785 Merchtem

Attestnummer : 20241224-000170.000

**Niet-asbestveilig**

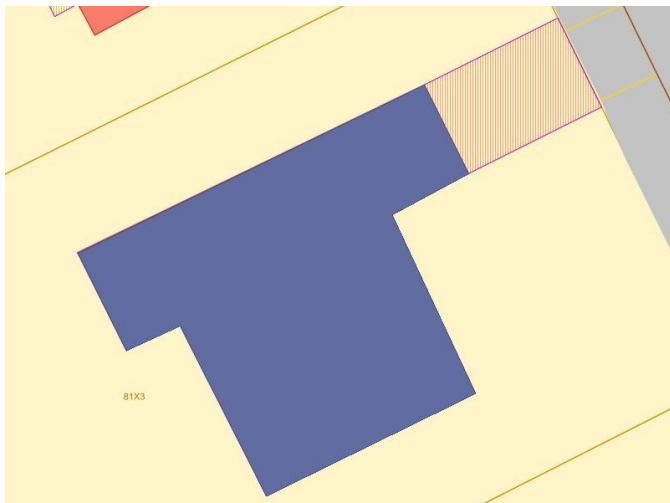
## Zone 1: Hoofdgebouw

Tijdens de inspectie vastgesteld:

- 3 Asbestmaterialen**
- 0 Beperkingen
- 0 Uitsluitingen
- 0 Roerende goederen
- 0 Puin, steenslag, (water)bodem
- 0 Adviezen
- 3 Geen asbest**

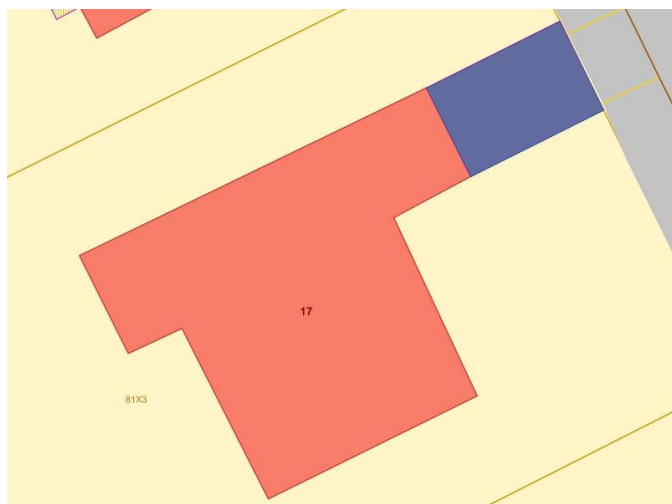
## Zone 2: Ingezonken garagetoeegang

Tijdens de inspectie vastgesteld:

- 0 Asbestmaterialen
- 0 Beperkingen
- 0 Uitsluitingen
- 0 Roerende goederen
- 0 Puin, steenslag, (water)bodem
- 0 Adviezen
- 0 Geen asbest
