# Asbestinventarisatetest

Lierseveldstraat 107, 2560 Nijlen

Attestnummer : 20240916-000099.000

Uitgegeven op : 16.09.2024

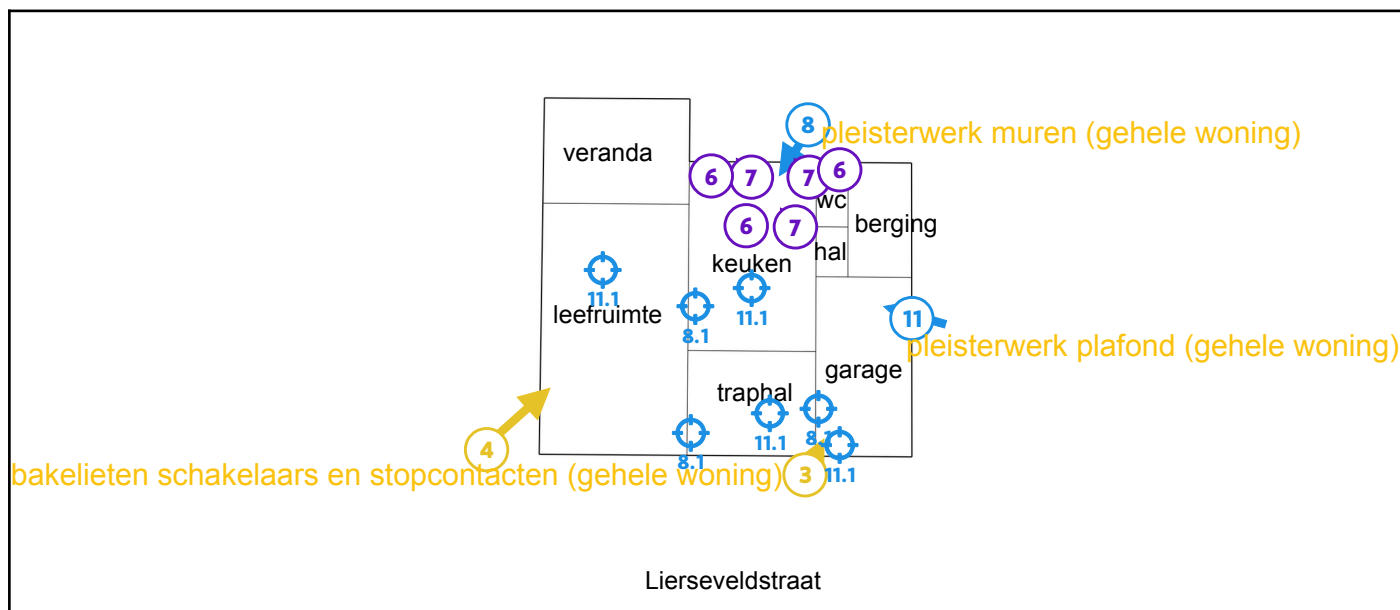
# Plan 1.1: plattegrond glv

Beschrijving	Type	Actie
3. bakelieten elektrische elementen	Asbestmateriaal	Zorgvuldig beheren
4. bakelieten schakelaars en stopcontacten	Asbestmateriaal	Zorgvuldig beheren
6. faiencetegels badkamer, wc en keuken	Advies	-
7. lijmlaag faiencetegels badkamer, keuken en wc	Advies	-
8. pleisterwerk muren	Geen asbest	-
8.1 Code: 1	Mengmonster	-
11. pleisterwerk plafonds	Geen asbest	-
11.1 Code: 2	Mengmonster	-

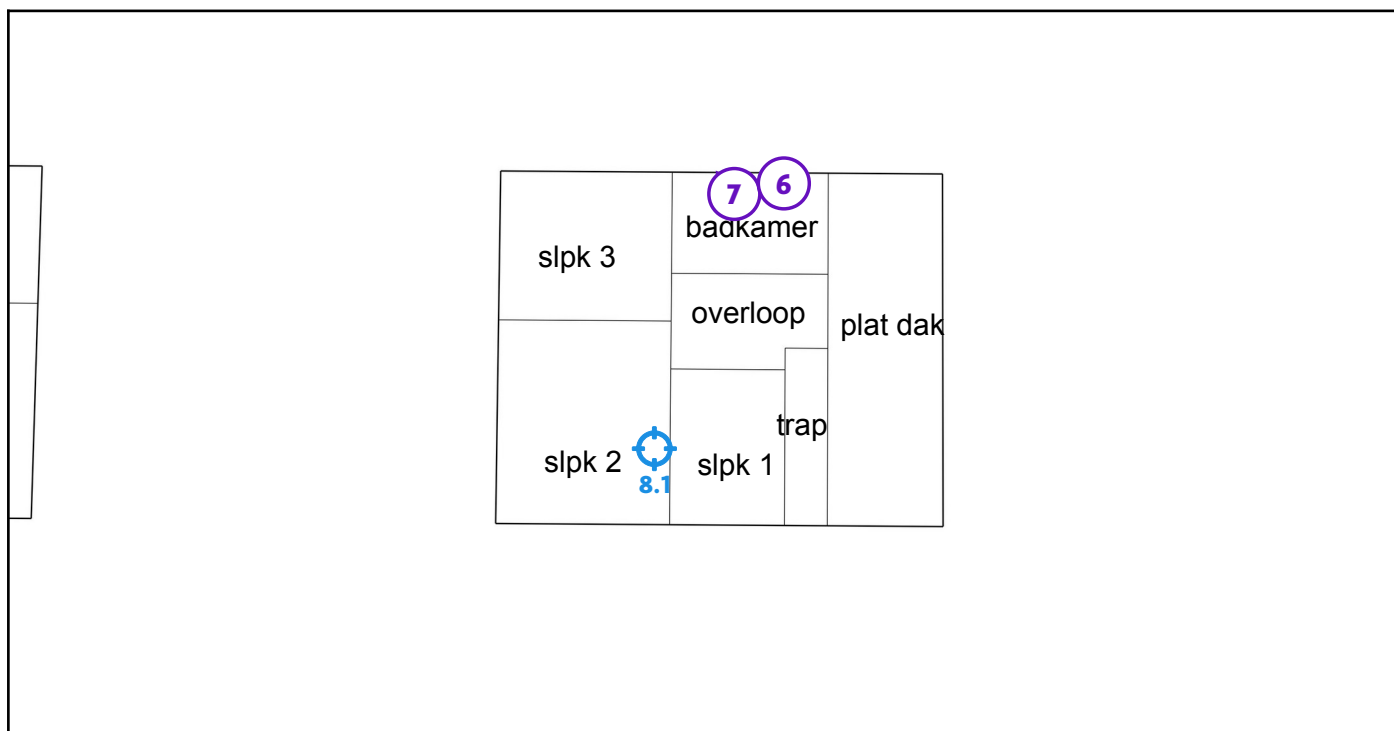
## Plan 1.2: plattegrond verdiep

Beschrijving	Type	Actie
6. faiencetegels badkamer, wc en keuken	Advies	-
7. lijmlaag faiencetegels badkamer, keuken en wc	Advies	-
8. pleisterwerk muren	Geen asbest	-
8.1 Code: 1	Mengmonster	-

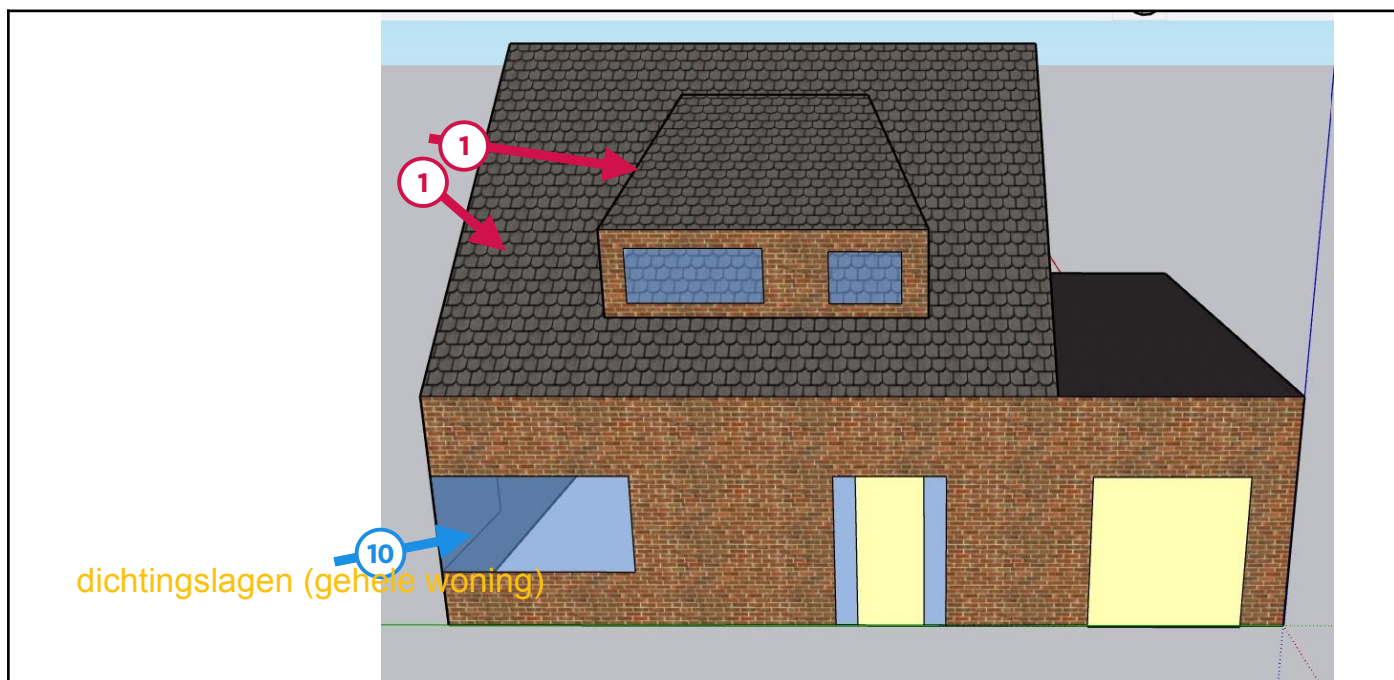
## Plan 1.3: 3D voor

Beschrijving	Type	Actie
1. leien hellend dak	Asbestmateriaal	Dringend verwijderen
10. dichtingslaag tussen glas en profiel	Geen asbest	-

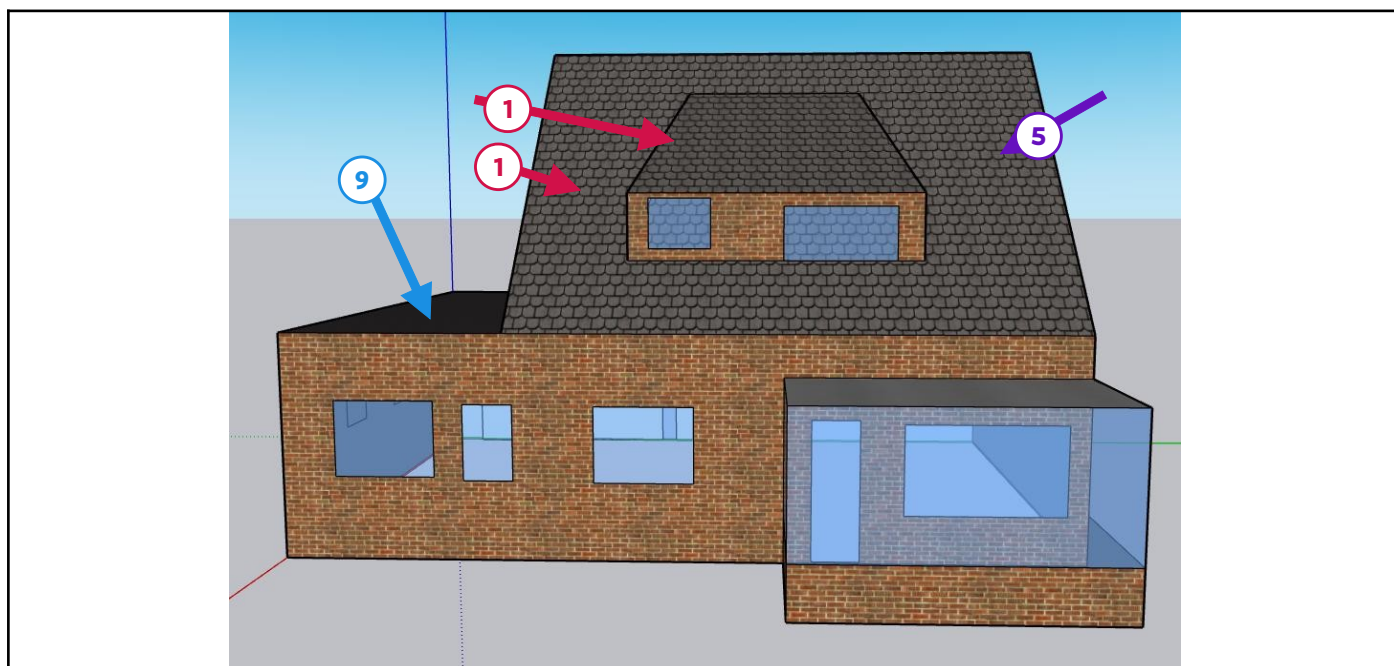
## Plan 1.6: 3D achter

Beschrijving	Type	Actie
1. leien hellend dak	Asbestmateriaal	Dringend verwijderen
5. geen onderdak	Advies	-
9. roofing plat dak	Geen asbest	-

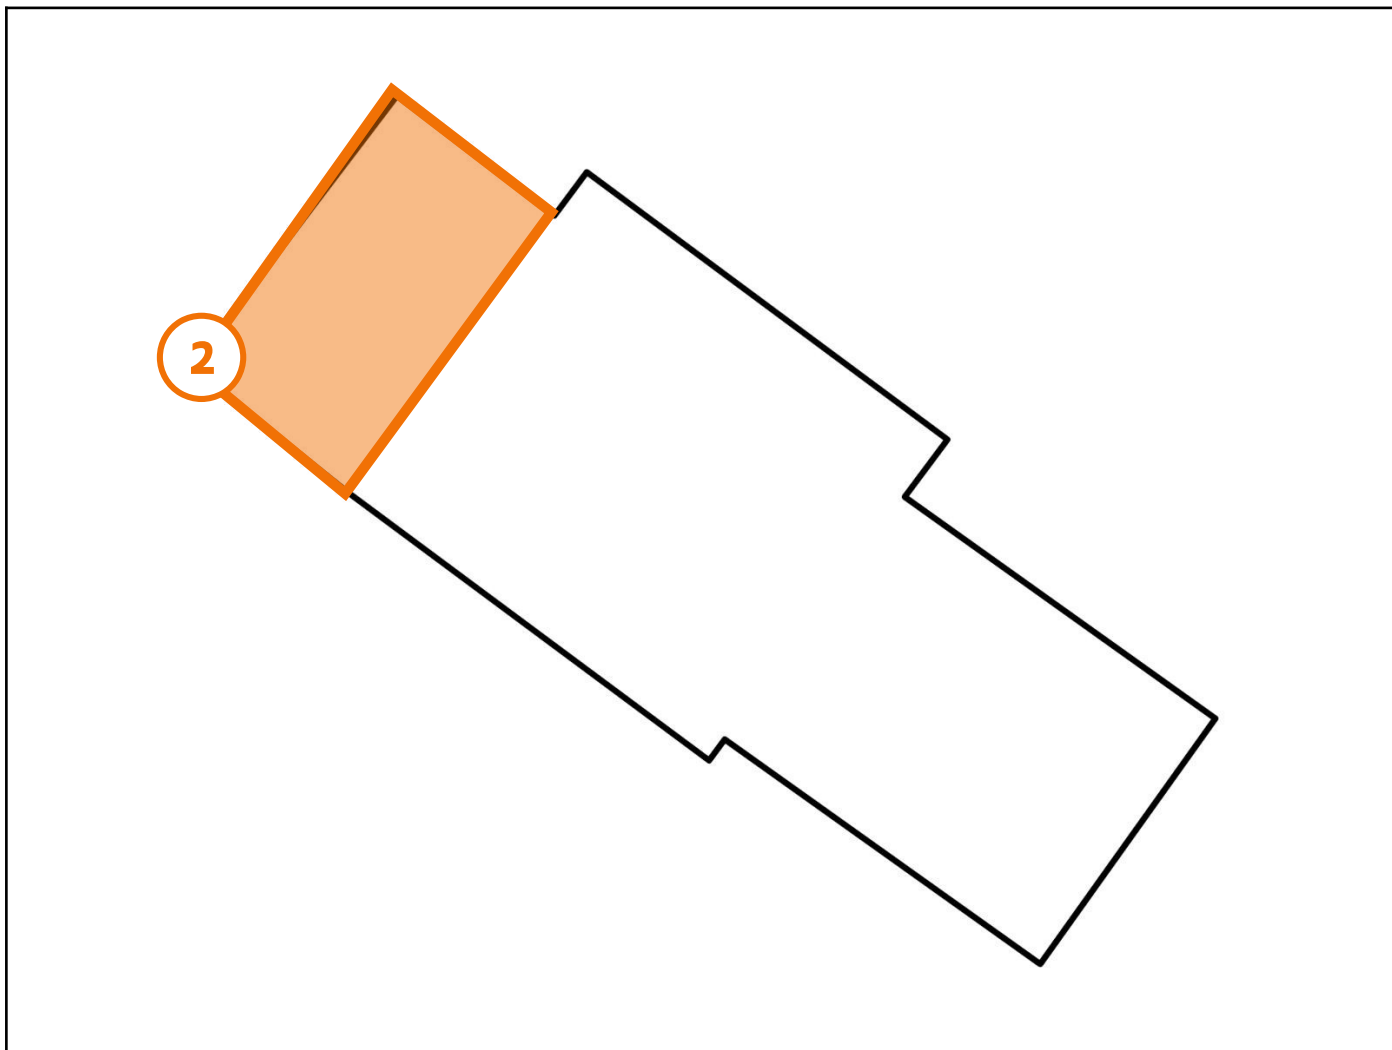
## Plan 2.1: Bijgebouwen tuin plan

Beschrijving	Type	Actie
2. golfplaten afdakje tuin	Asbestmateriaal	<a href="#">Verwijderen</a>
