# Asbestinventarisatetest

Kuiermansstraat 26, 1880 Kapelle-op-den-Bos

Attestnummer : 20250106-000554.000

Uitgegeven op : 06.01.2025

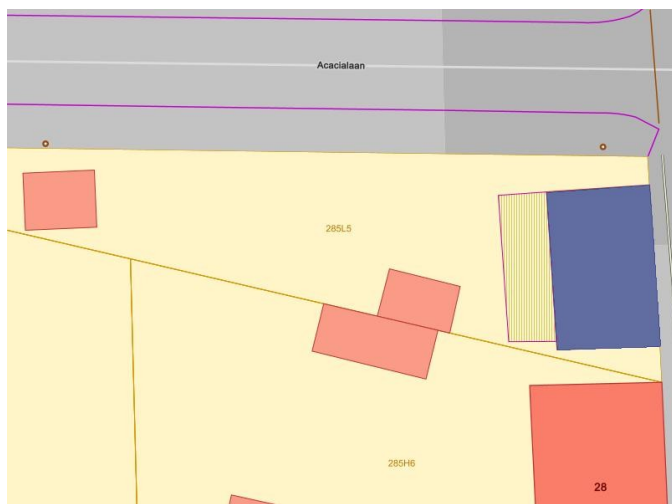
## Zone 1: Hoofdgebouw

- 2 Asbestmaterialen**
- 0 Beperkingen
- 0 Uitsluitingen
- 0 Roerende goederen
- 0 Puin, steenslag, (water)bodem
- 0 Adviezen
- 1 Geen asbest**

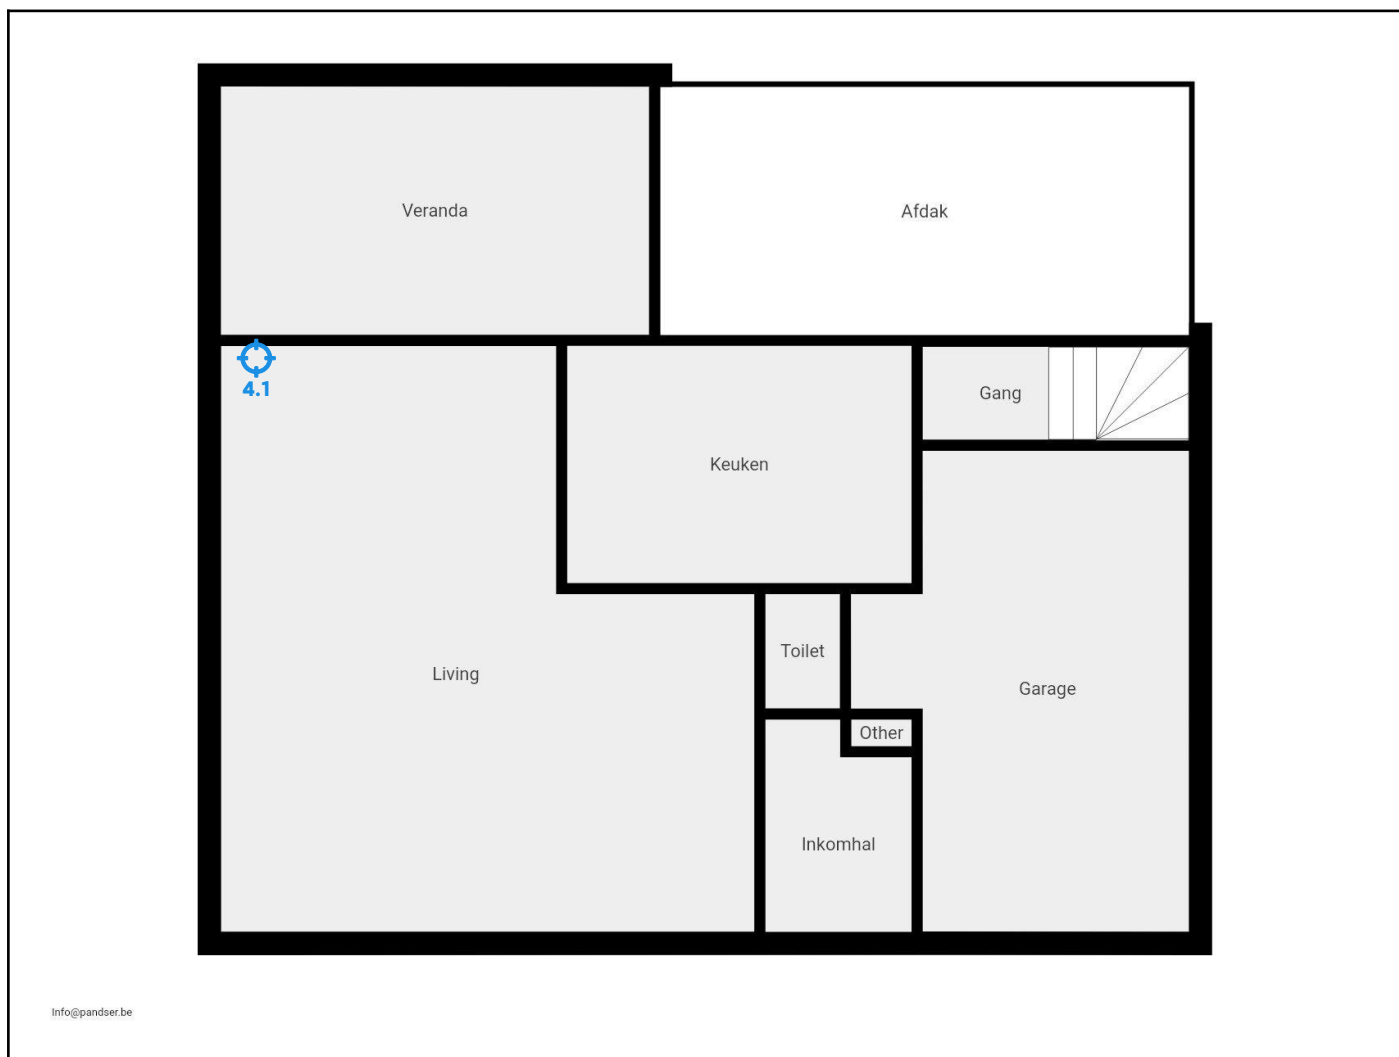
# Plan 1.1: Gelijkvloers

Beschrijving	Type	Actie
4. pleisterwerk muren	Geen asbest	-
4.1 Code: 271224B1	Mengmonster	-

Beschrijving	Type	Actie
1. lynoleum +1	Asbestmateriaal	Verwijderen
1.1 Code: 271224BB2	Puntmonster	-
2. menuiserie onderdak	Asbestmateriaal	Zorgvuldig beheren

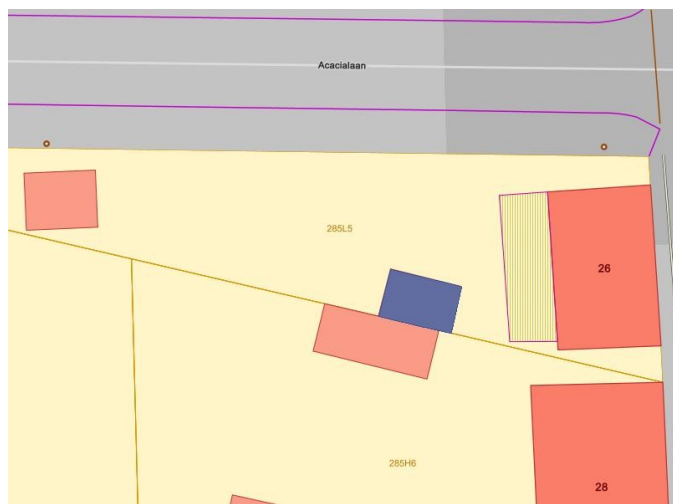
## Zone 2: Bijgebouw

- 0 Asbestmaterialen
- 0 Beperkingen
- 0 Uitsluitingen
- 0 Roerende goederen
- 0 Puin, steenslag, (water)bodem
- 1 Advies**
- 0 Geen asbest

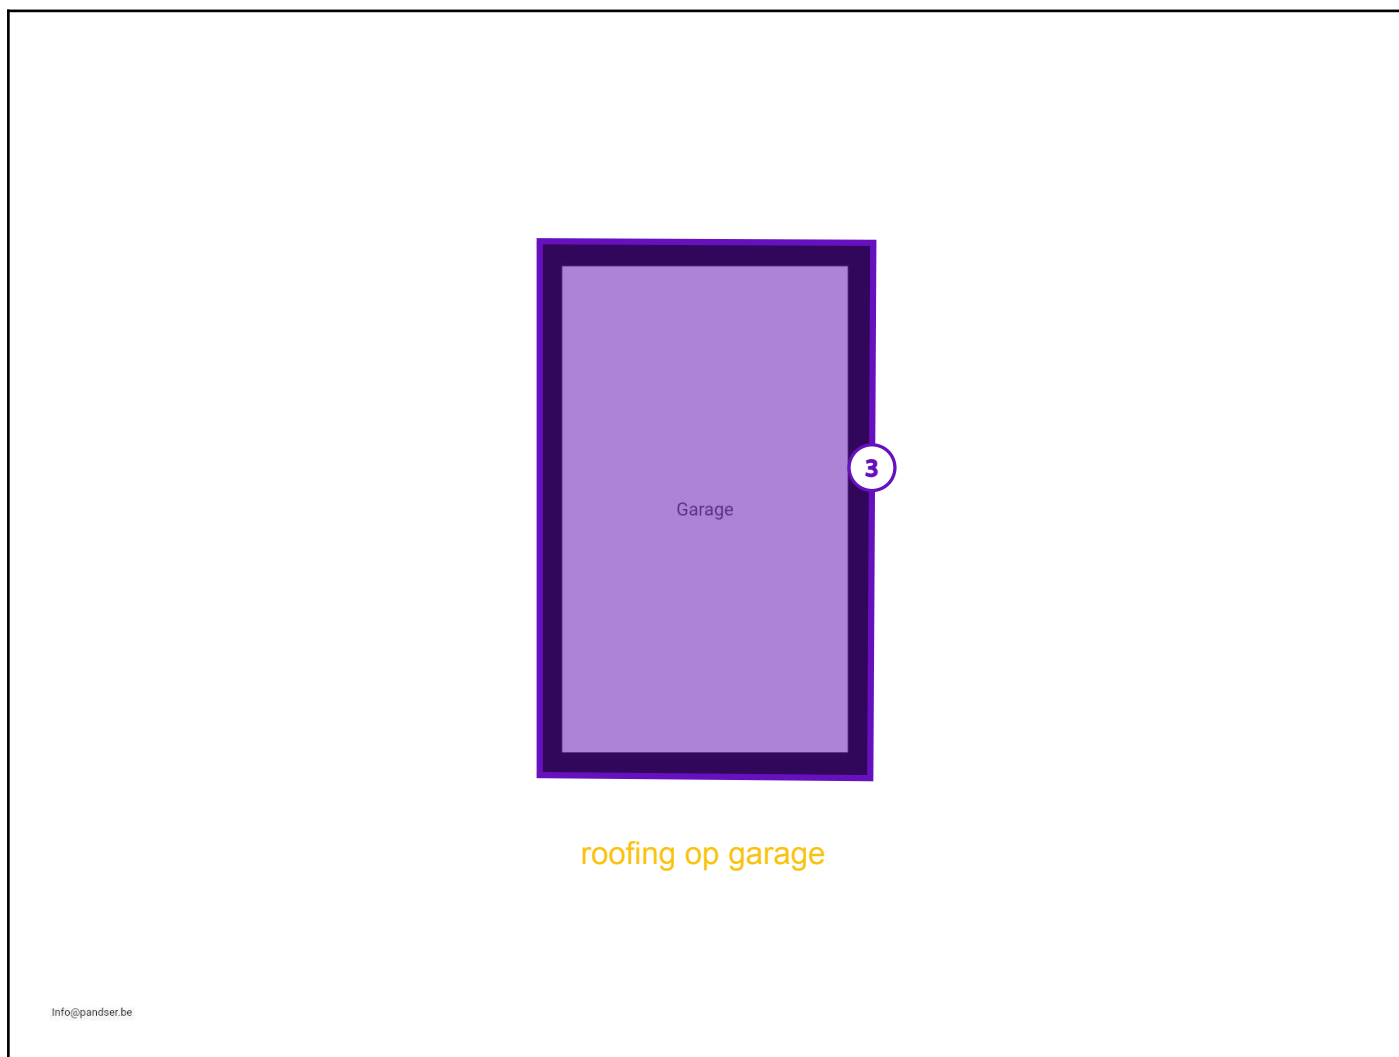
## Plan 2.1: Garage

Beschrijving	Type	Actie
3. nieuwe roofing op garage	Advies	-
