# Asbestinventarisatetest

Klaproosstraat 31, 2300 Turnhout

Attestnummer : 20250115-000339.000

**Niet-asbestveilig**

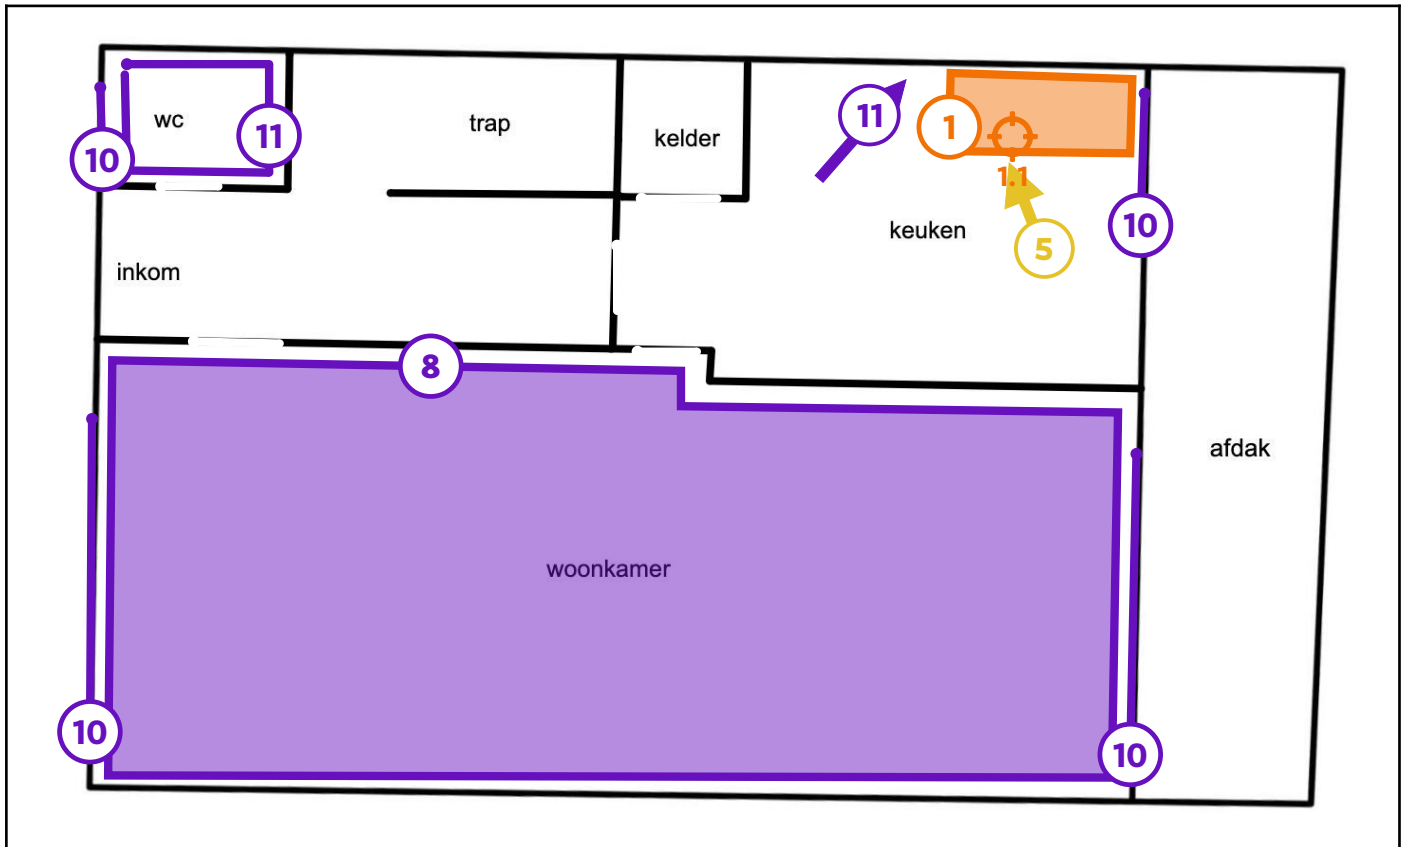
# Plan 1.1: Gelijkvloers

Beschrijving	Type	Actie
1. Vloerzeil vinyl in keukenkast	Asbestmateriaal	Verwijderen
1.1 Code: 8	Puntmonster	-
5. Verf onder spoelbak keuken	Asbestmateriaal	Zorgvuldig beheren
8. Vloerzeil soepel met parketmotief	Advies	-
10. Ramen met flexibele kit	Advies	-
11. Gelijmde faience tegels	Advies	-

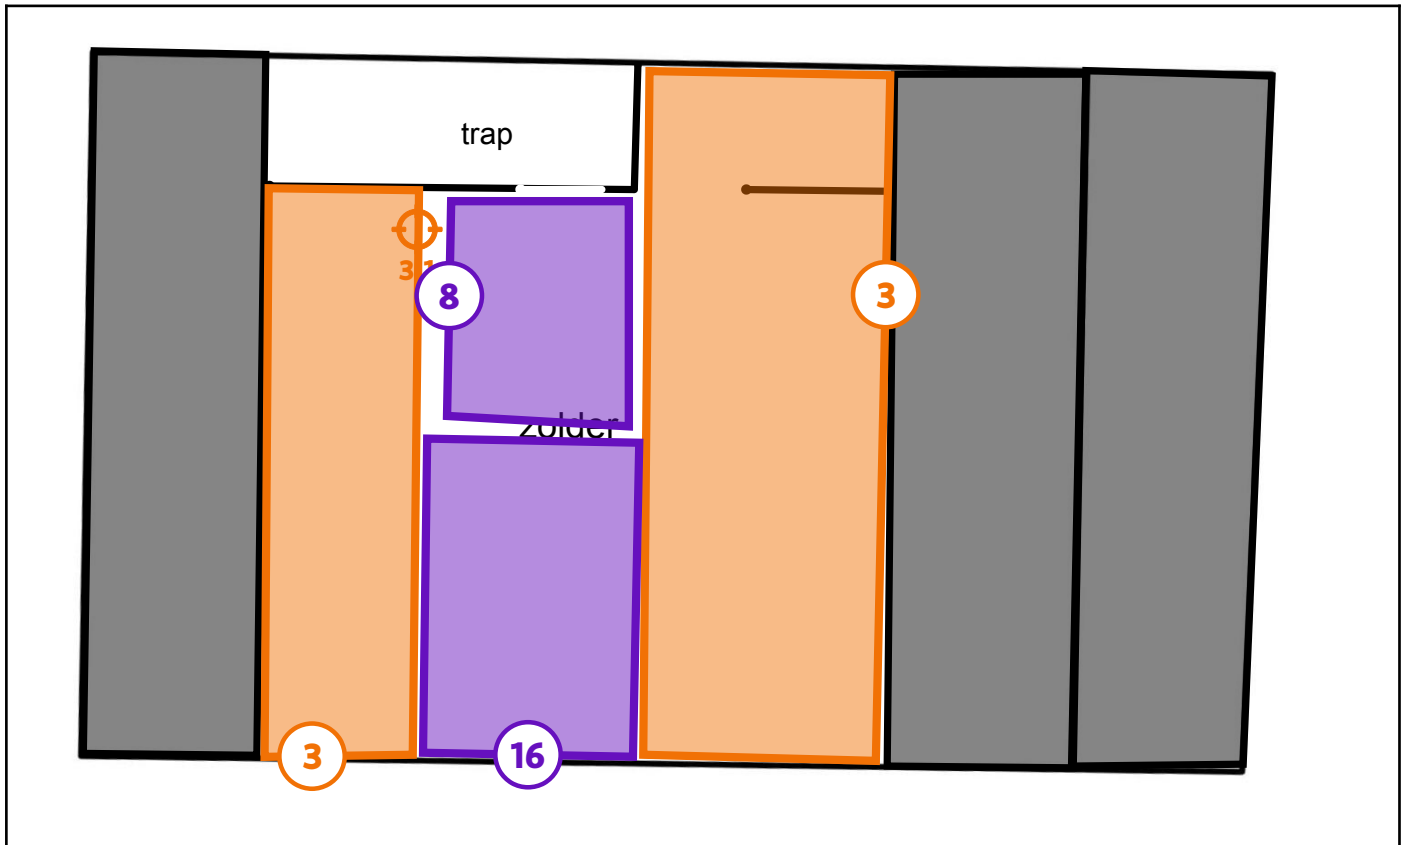
## Plan 1.8: Zolder vloer

Beschrijving	Type	Actie
3. Vloerzeil vinyl zolder	Asbestmateriaal	<a href="#">Verwijderen</a>
3.1 Code: 3	Puntmonster	-
8. Vloerzeil soepel met parketmotief	Advies	-
16. Vloerzeil rode onderkant	Advies	-

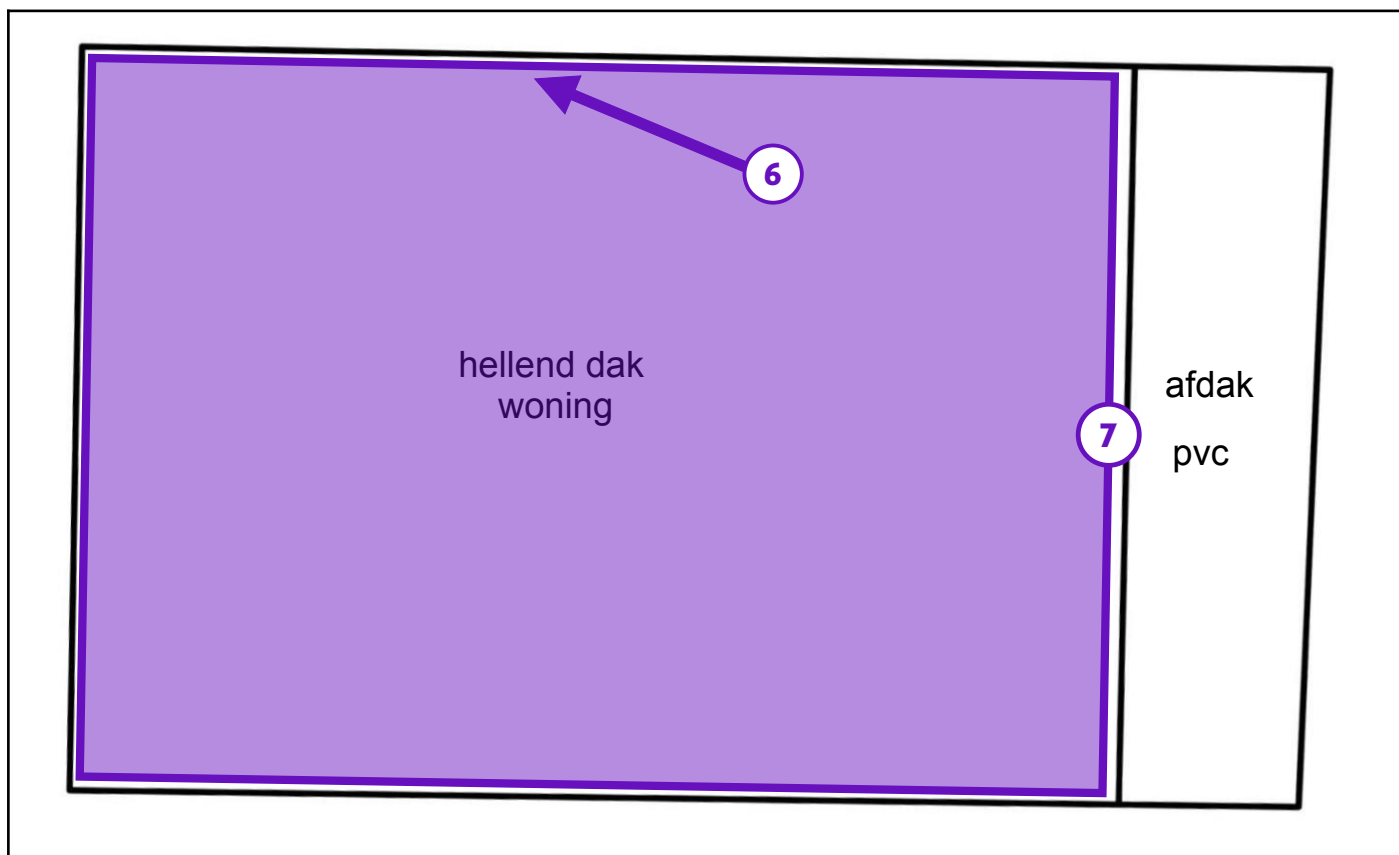
## Plan 1.11: Dakplan

Beschrijving	Type	Actie
6. Binnenzijde schouw	Beperking	-
7. Onderdak niet zichtbaar	Beperking	-

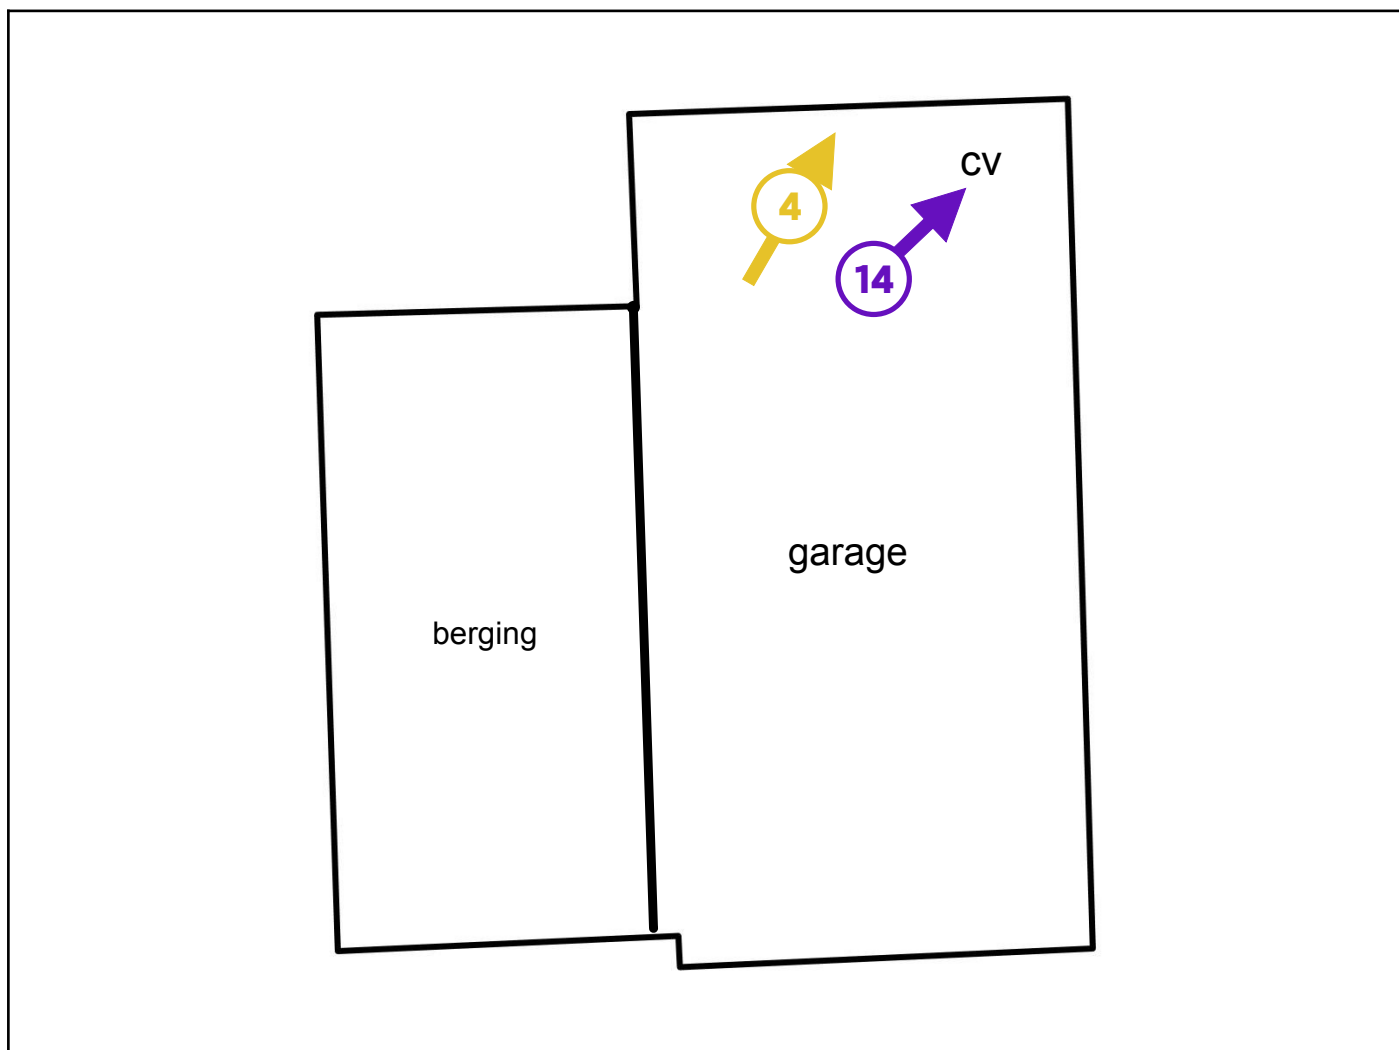
## Plan 2.1: Garage plan

Beschrijving	Type	Actie
4. Bakeliet stopcontacten en schakelaars	Asbestmateriaal	Zorgvuldig beheren
14. CV-ketel bouwjaar 2012	Advies	-
