Asbestinventarisatetest

Graatakker 143/1, 2300 Turnhout

Attestnummer : 20230613-000498.000

Uitgegeven op : 13.06.2023

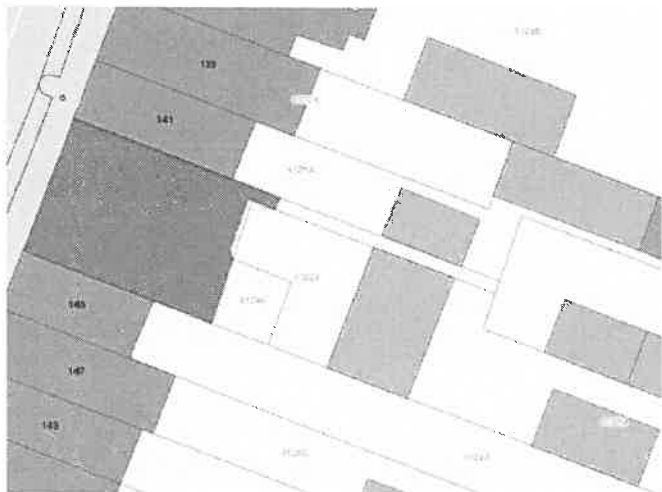
Zone 1: Hoofdgebouw

1. Buis berging achteraan	Asbestmateriaal	Zorgvuldig beheren
2. Pleisterwerk plafond	Geen asbest	-
2.1 Code: MM2	Mengmonster	-
3. Pleisterwerk muren	Geen asbest	-
3.1 Code: MM1	Mengmonster	-
5. Mastiek ramen	Geen asbest	-
5.1 Code: MM3	Mengmonster	-
