Asbestinventarisatetest

Mutsaardweg 28, 2310 Rijkevorsel

Attestnummer : 20241227-000130.000

Uitgegeven op : 27.12.2024

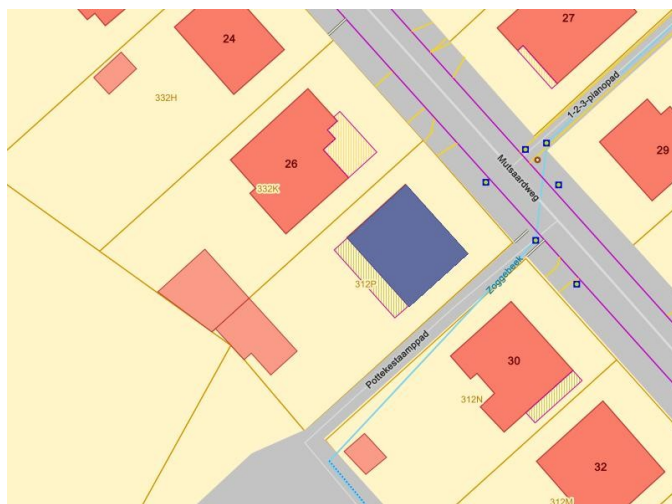
Zone 1: Woning

- 0 Asbestmaterialen
- 1 Beperking**
- 0 Uitsluitingen
- 0 Roerende goederen
- 0 Puin, steenslag, (water)bodem
- 16 Adviezen**
- 2 Geen asbest**

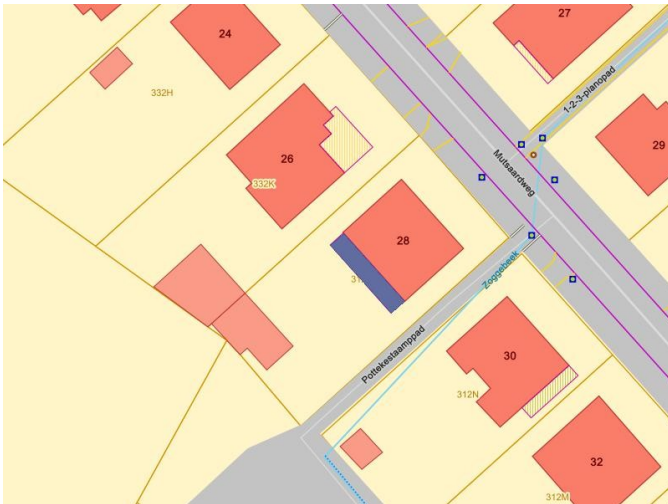
Zone 2: Veranda + overkapping

- 0 Asbestmaterialen
- 0 Beperkingen
- 0 Uitsluitingen
- 0 Roerende goederen
- 0 Puin, steenslag, (water)bodem
- 3 Adviezen**
- 0 Geen asbest

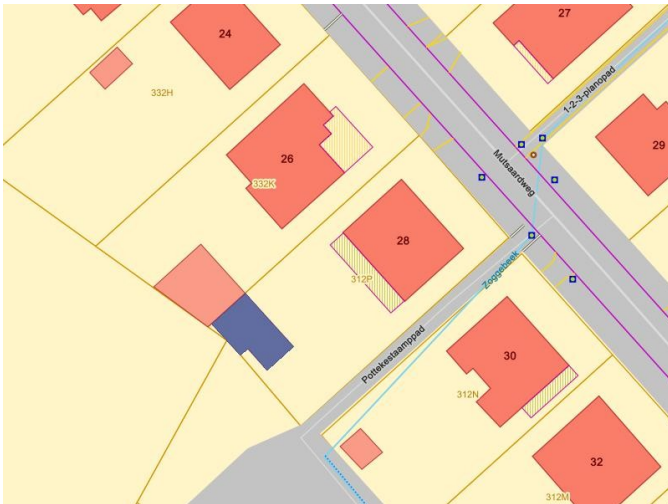
Zone 3: Garage met afdak

- 0 Asbestmaterialen
- 0 Beperkingen
- 0 Uitsluitingen
- 0 Roerende goederen
- 0 Puin, steenslag, (water)bodem
- 5 Adviezen**
- 0 Geen asbest

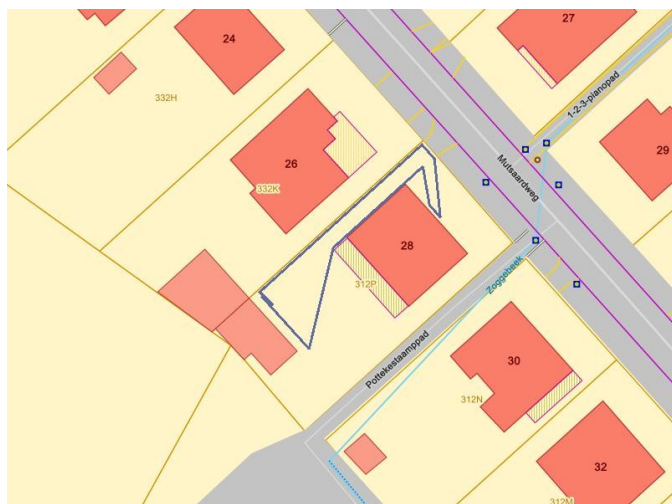
Zone 4: Oprit

- 0 Asbestmaterialen
- 0 Beperkingen
- 0 Uitsluitingen
- 0 Roerende goederen
- 0 Puin, steenslag, (water)bodem
- 0 Adviezen
- 0 Geen asbest
