Asbestinventarisatetest

Kruisbekstraat 21/201, 2170 Antwerpen

Attestnummer : 20240305-000154.000

Uitgegeven op : 05.03.2024

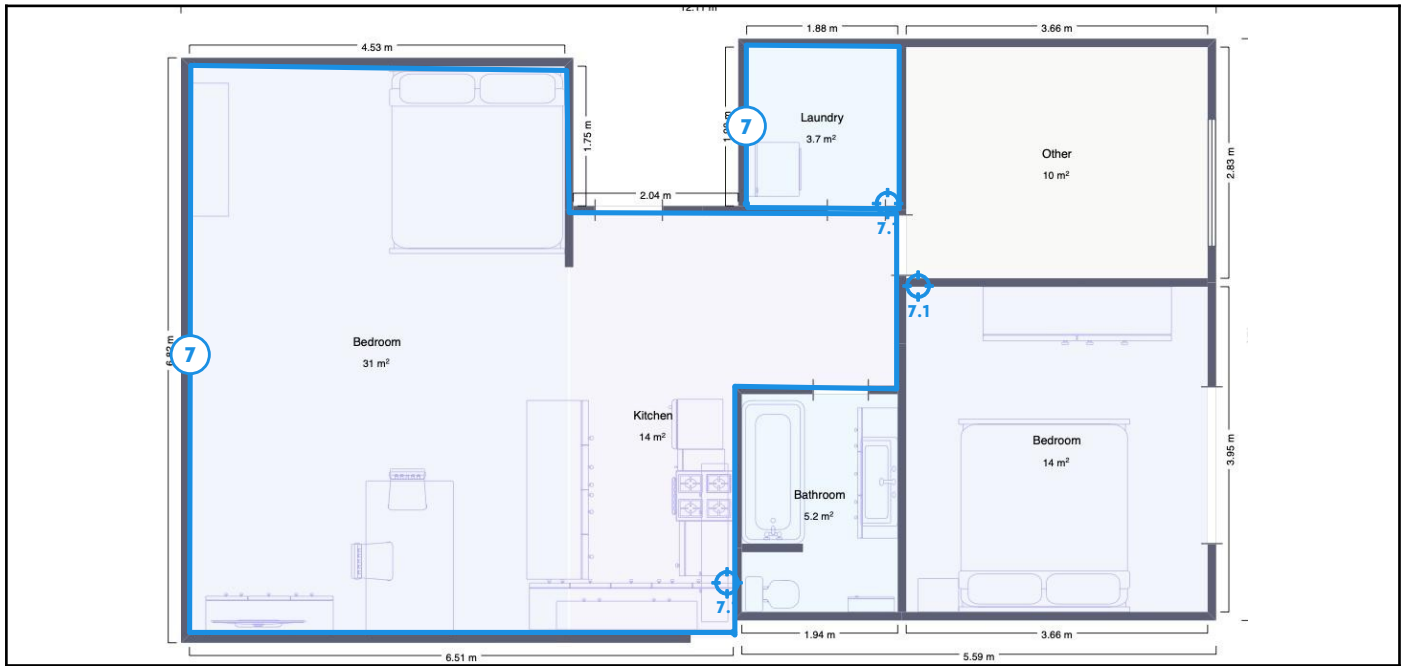
Plan 1.1: Grondplan appartement pleisterwerk wanden

Beschrijving	Type	Actie
7. Pleisterwerk wanden	Geen asbest	-
7.1 Code: MM01	Mengmonster	-

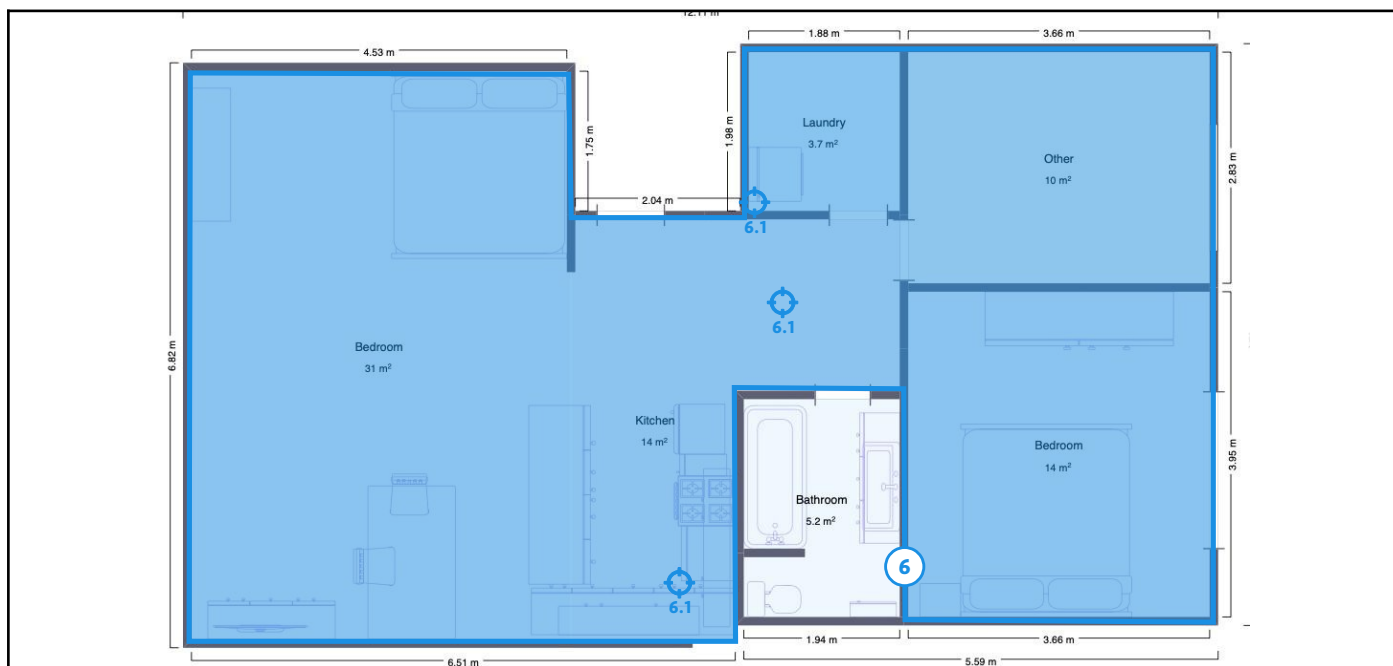
Plan 1.2: Grondplan appartement pleisterwerk plafond

Beschrijving	Type	Actie
6. Pleistwerk plafond	Geen asbest	-
6.1 Code: MM02	Mengmonster	-
