# Asbestinventarisatetest

Kerkhoflaan 24, 9300 Aalst

Attestnummer : 20240917-000227.000

Uitgegeven op : 17.09.2024

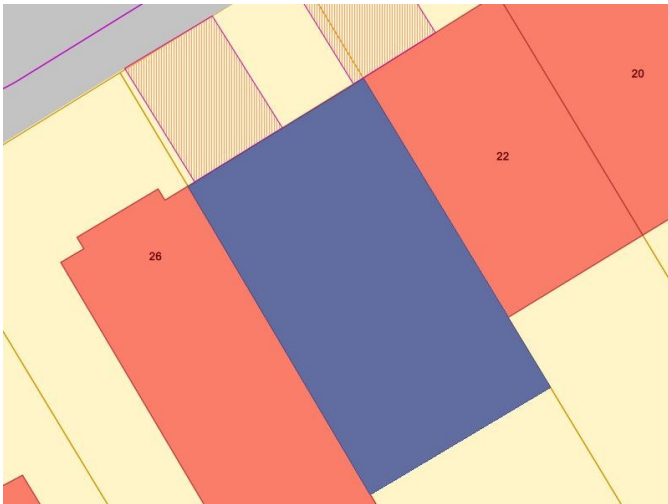
## Zone 1: Hoofdgebouw

- 5**    **Asbestmaterialen**
- 0    Beperkingen
- 0    Uitsluitingen
- 0    Roerende goederen
- 0    Puin, steenslag, (water)bodem
- 1**    **Advies**
- 4**    **Geen asbest**

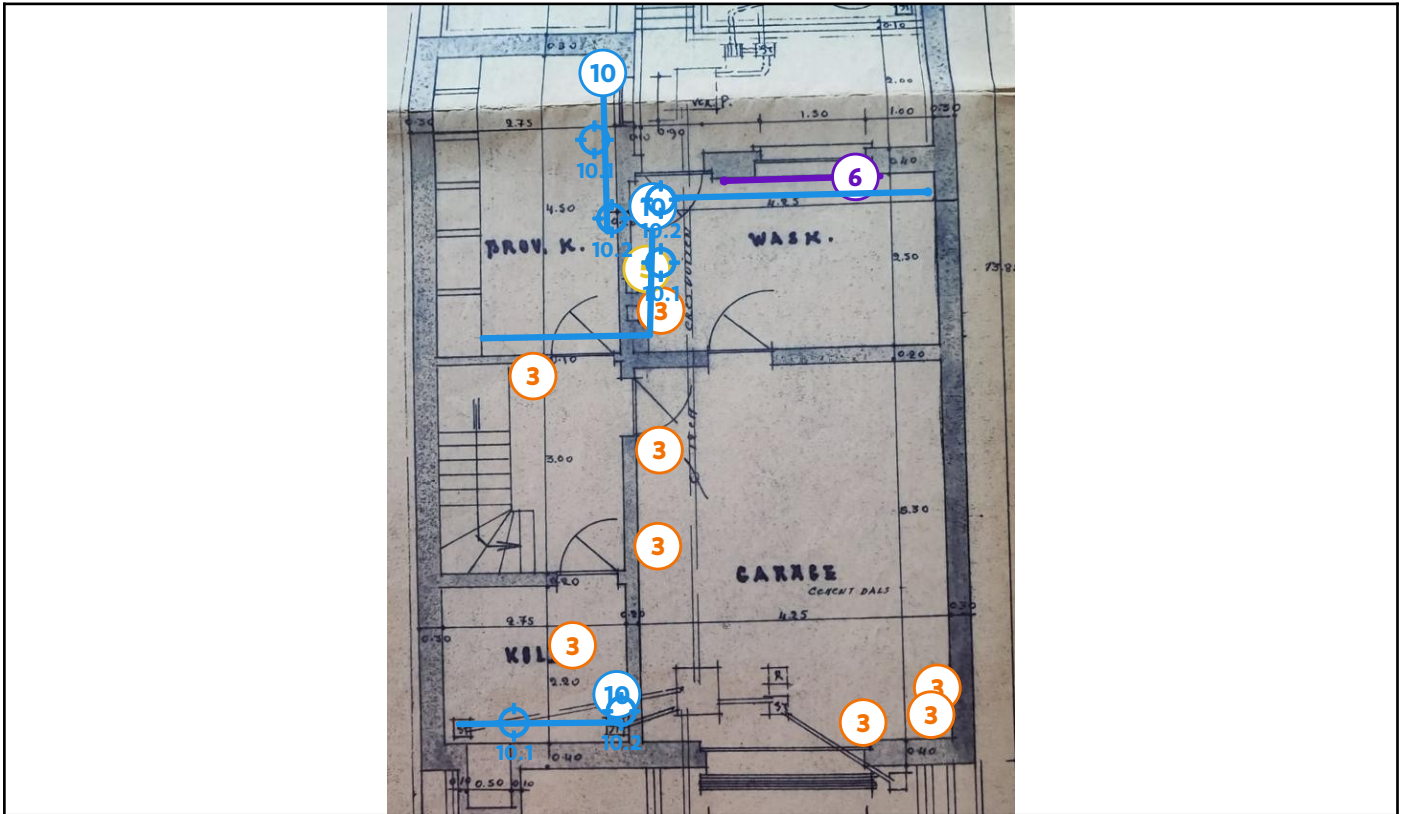
# Plan 1.1: Kelder

Beschrijving	Type	Actie
3. Bakeliet	Asbestmateriaal	Verwijderen
5. Schouwschuif asbestcement	Asbestmateriaal	Zorgvuldig beheren
6. Tegellijm faiencetegels	Advies	-
10. Leidingisolatie kelder	Geen asbest	-
10.1 Code: 5 (rechte stukken)	Mengmonster	-
10.2 Code: 6 (bochten)	Mengmonster	-

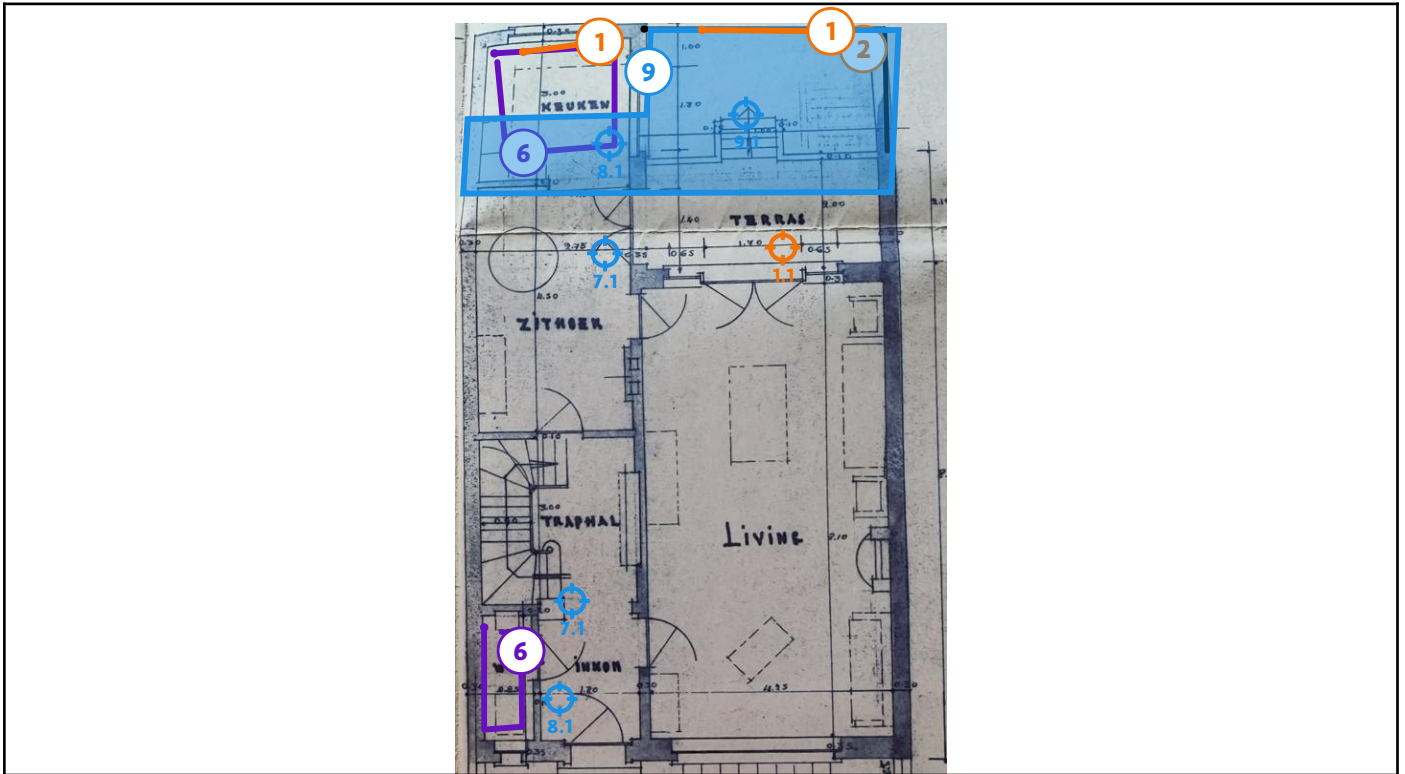
## Plan 1.2: GVL

Beschrijving	Type	Actie
1. Mastiek	Asbestmateriaal	<a href="#">Verwijderen</a>
1.1 Code: 4	Mengmonster	-
2. Schouw asbestcement	Asbestmateriaal	<a href="#">Verwijderen</a>
6. Tegellijm faiencetegels	Advies	-
7. Pleisterwerk plafonds	Geen asbest	-
7.1 Code: 2	Mengmonster	-
8. Pleisterwerk muren	Geen asbest	-
8.1 Code: 1	Mengmonster	-
9. Roofing plat dak	Geen asbest	-
9.1 Code: 3	Puntmonster	-

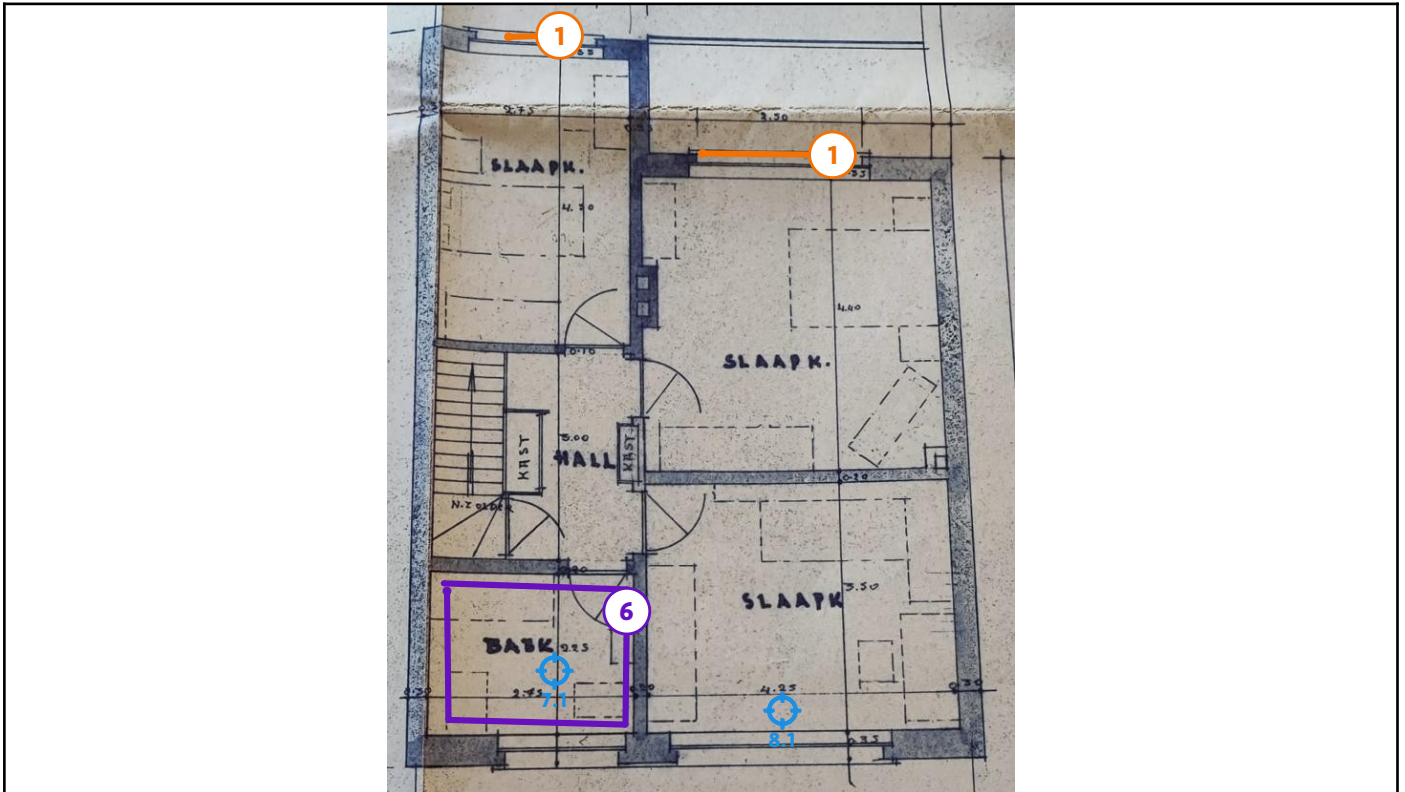
## Plan 1.3: V1

Beschrijving	Type	Actie
1. Mastiek	Asbestmateriaal	<a href="#">Verwijderen</a>
6. Tegellijm faiencetegels	Advies	-
7. Pleisterwerk plafonds	Geen asbest	-
7.1 Code: 2	Mengmonster	-
8. Pleisterwerk muren	Geen asbest	-
8.1 Code: 1	Mengmonster	-

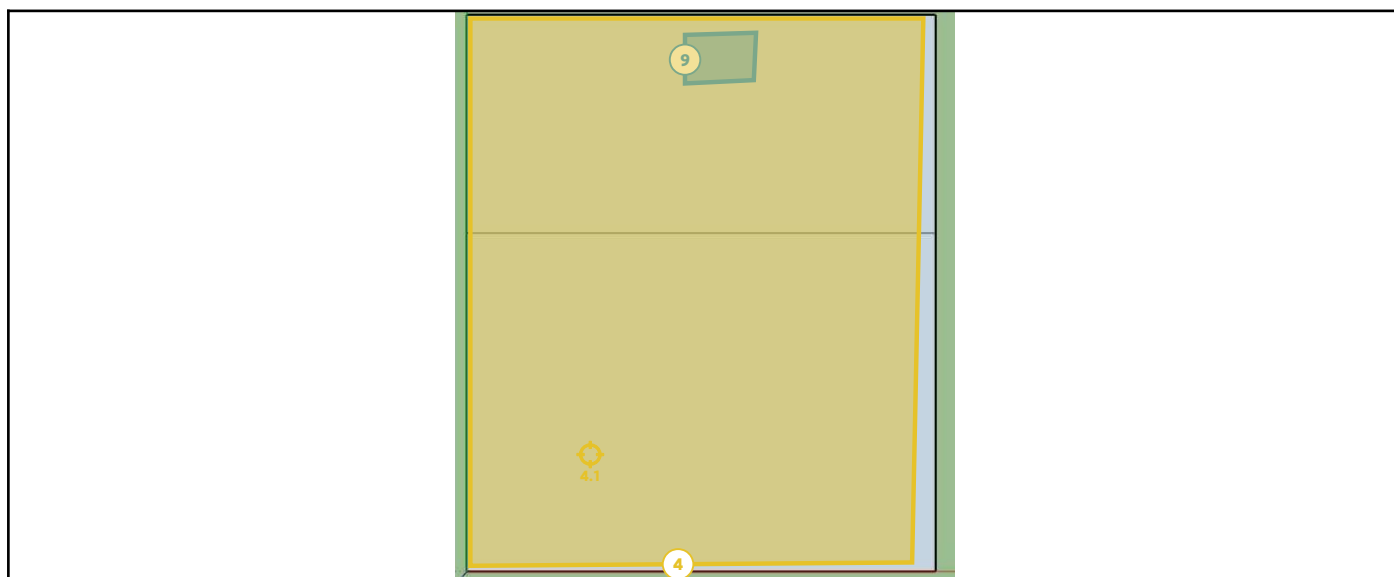
## Plan 1.4: zolder

Beschrijving	Type	Actie
4. Onderdak menuiserie	Asbestmateriaal	Zorgvuldig beheren
4.1 Code: 7	Puntmonster	-
9. Roofing plat dak	Geen asbest	-
