Asbestinventarisatetest

Staatsbaan 272, 3210 Lubbeek

Attestnummer : **20240423-000022.000**

Uitgegeven op : **23.04.2024**

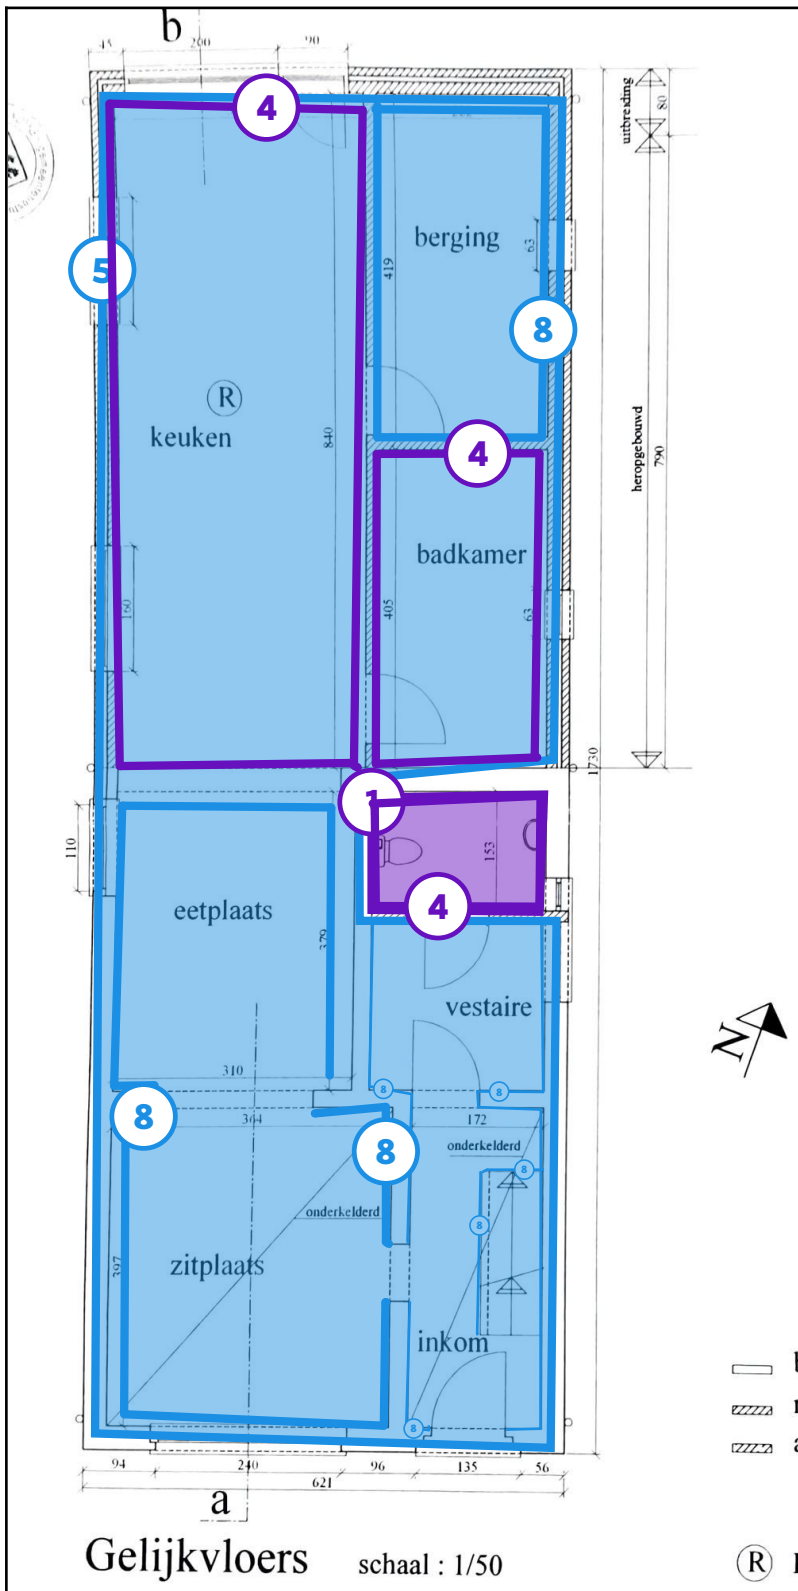
Plan 1.1: Gelijkvloers

1. Plafonds bestaande uit voorzetpanelen	Advies	-
4. Faiencetegels	Advies	-
5. Pleisterwerk plafonds	Geen asbest	-
8. Pleisterwerk wanden	Geen asbest	-

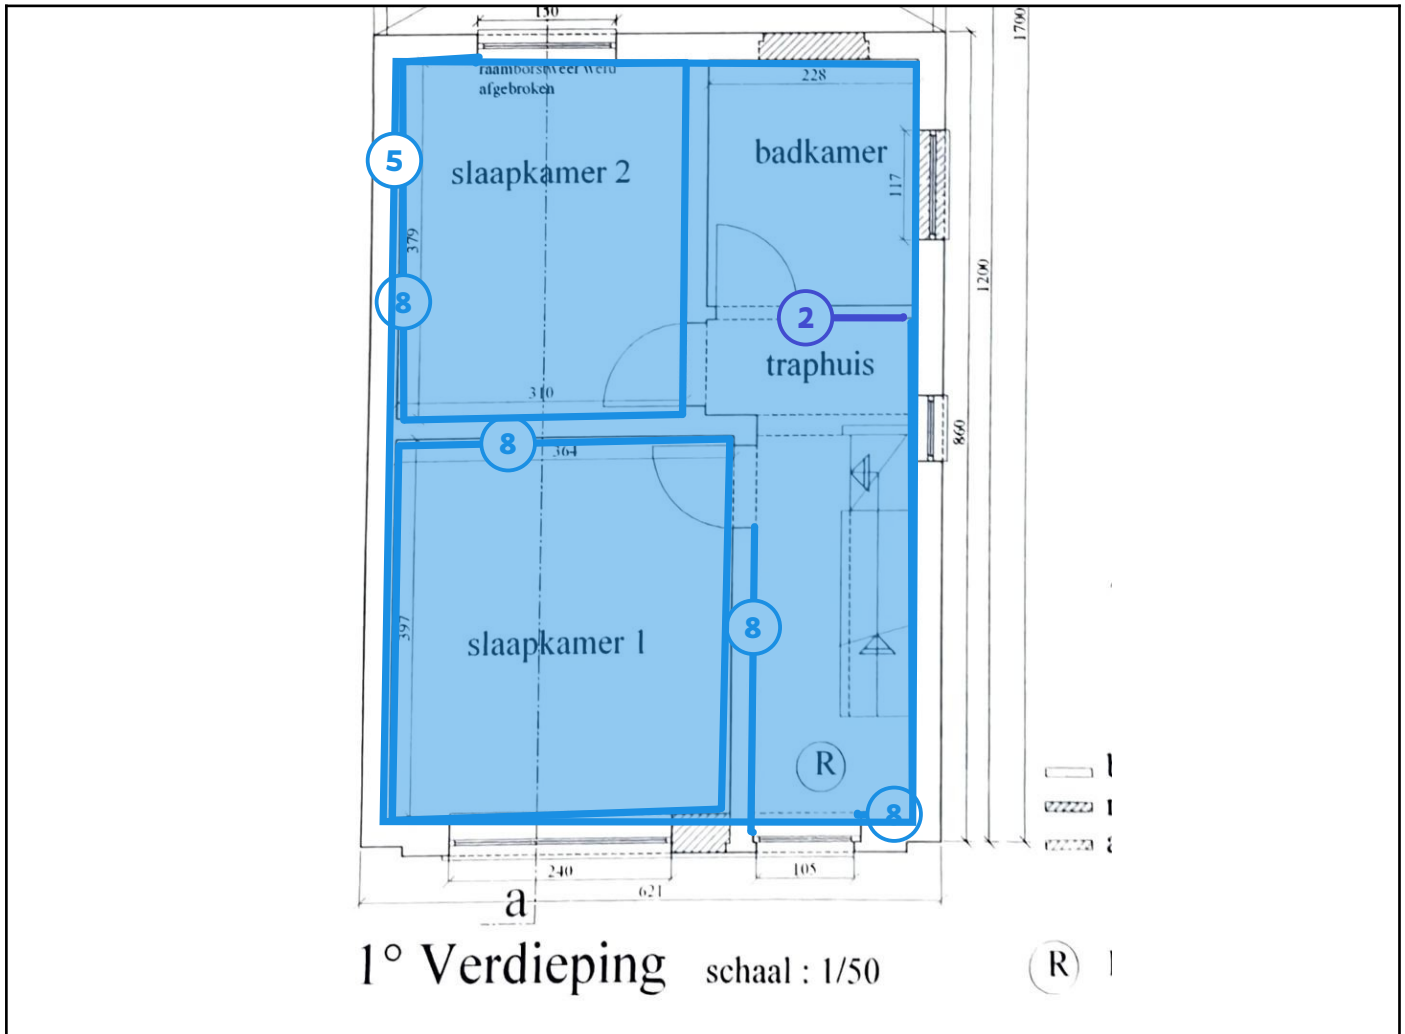
Plan 1.2: 1e verdiep

Beschrijving	Type	Actie
2. Muren bestaande uit voorzetpanelen	Advies	-
5. Pleisterwerk plafonds	Geen asbest	-
8. Pleisterwerk wanden	Geen asbest	-

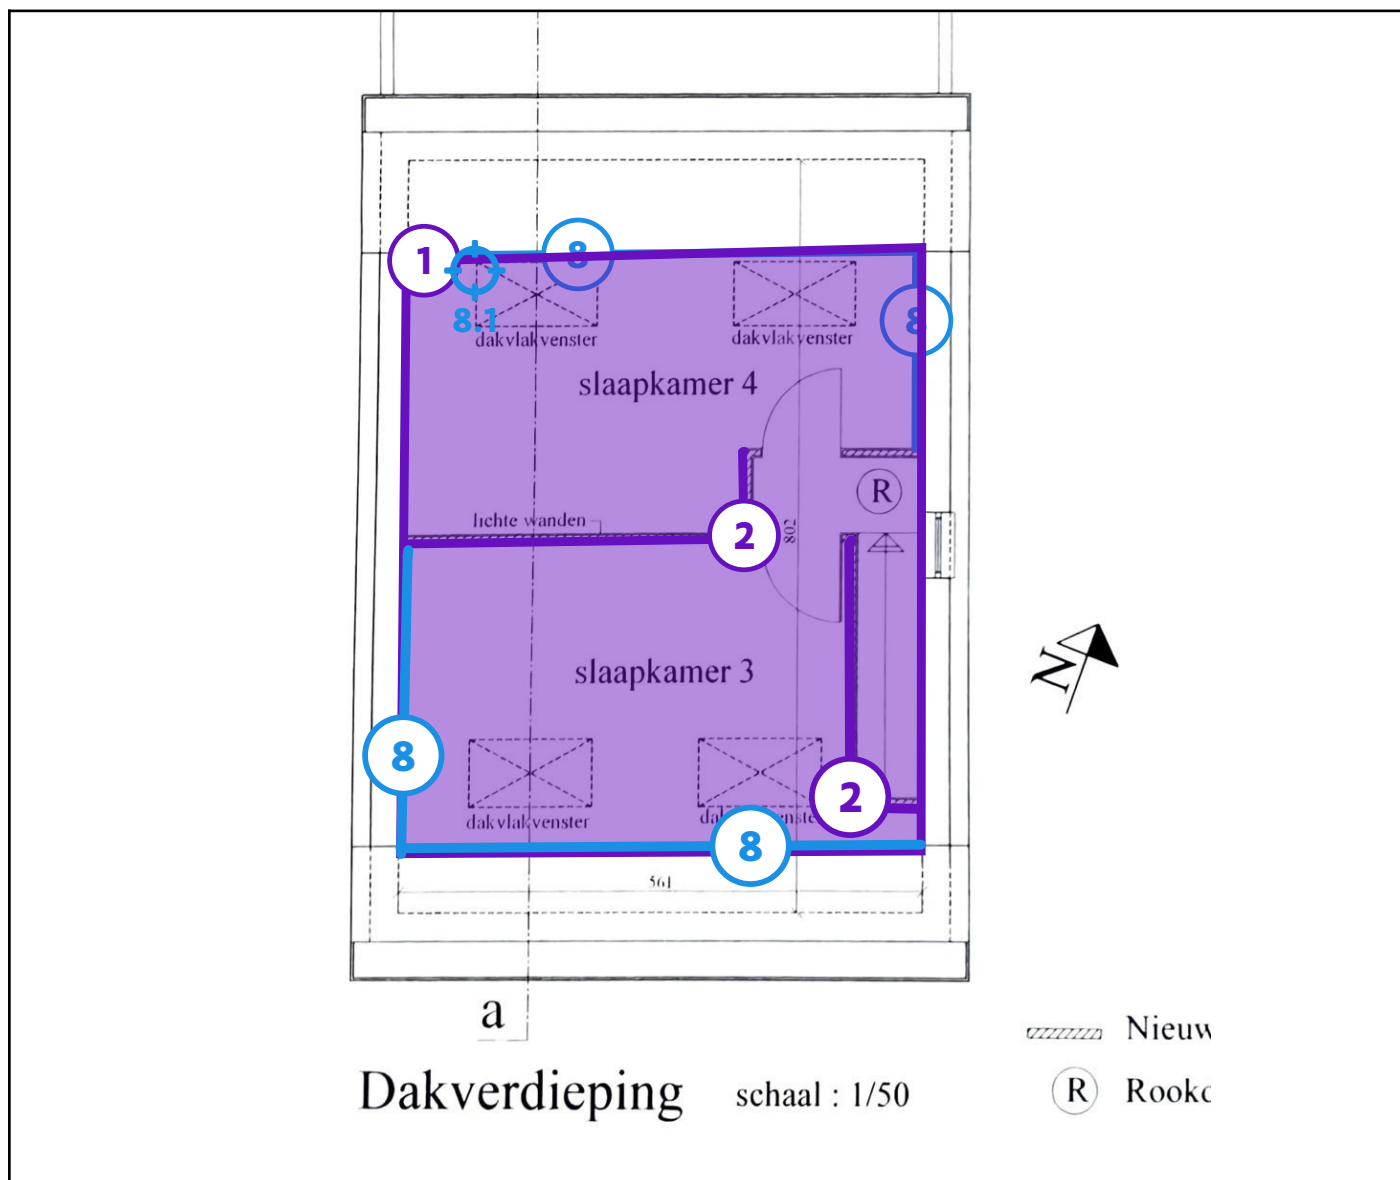
Plan 1.3: Bovenverdiep

Beschrijving	Type	Actie
1. Plafonds bestaande uit voorzetpanelen	Advies	-
2. Muren bestaande uit voorzetpanelen	Advies	-
8. Pleisterwerk wanden	Geen asbest	-
8.1 Code: MM01	Mengmonster	-

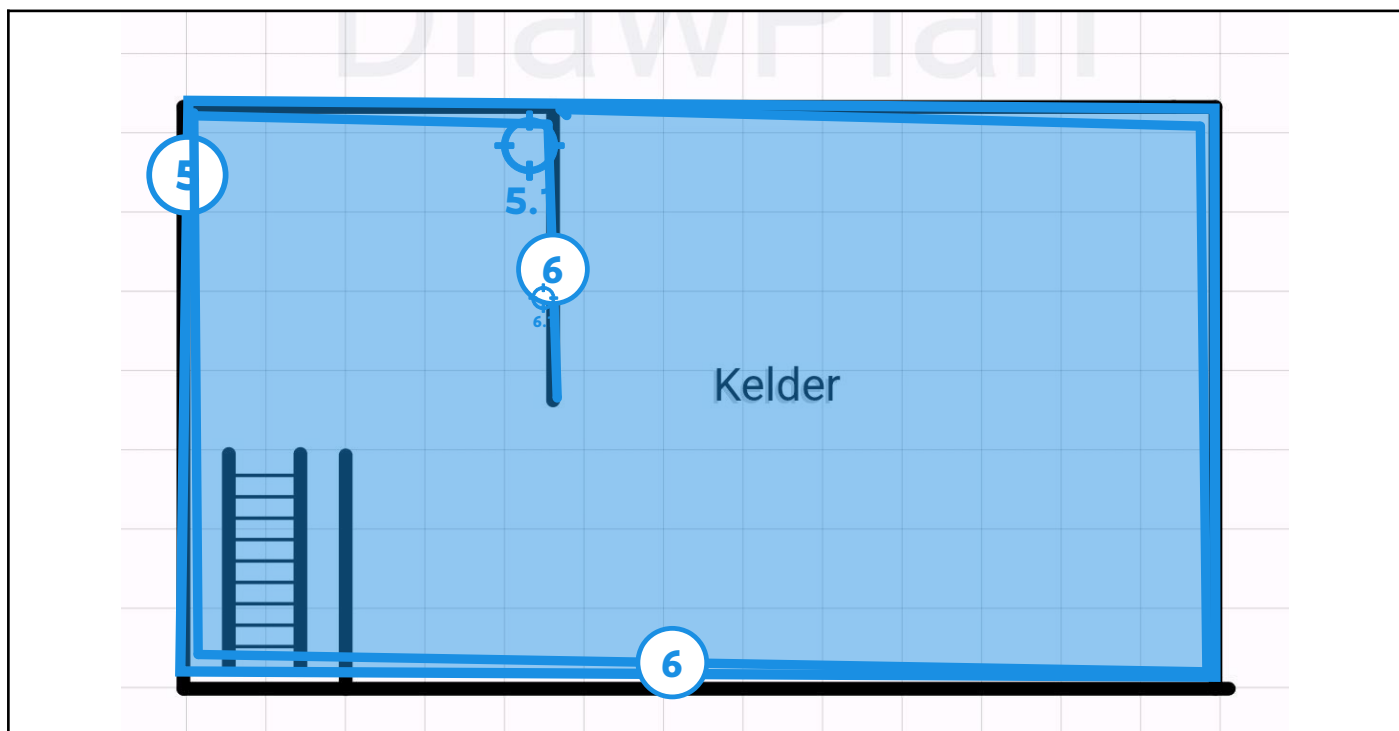
Plan 1.4: Kelder

Beschrijving	Type	Actie
5. Pleisterwerk plafonds	Geen asbest	-
5.1 Code: MM02	Mengmonster	-
6. Crepi kelder	Geen asbest	-
6.1 Code: PM01	Puntmonster	-

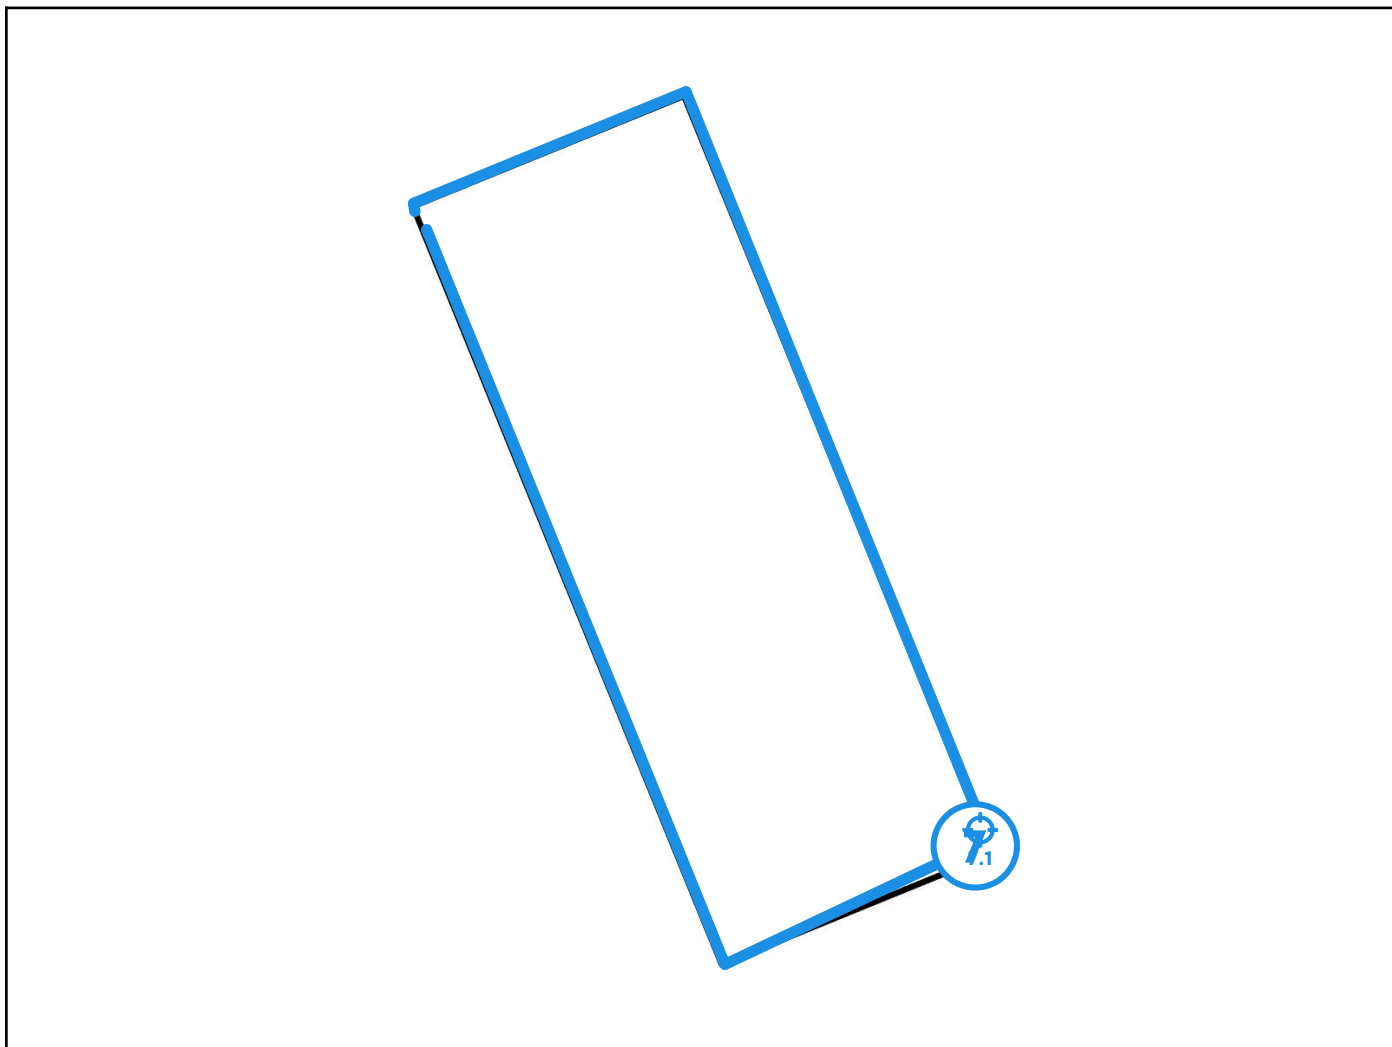
Plan 1.5: Hoofdgebouw plan

Beschrijving	Type	Actie
7. Crepi gevels	Geen asbest	-
7.1 Code: PM02	Puntmonster	-

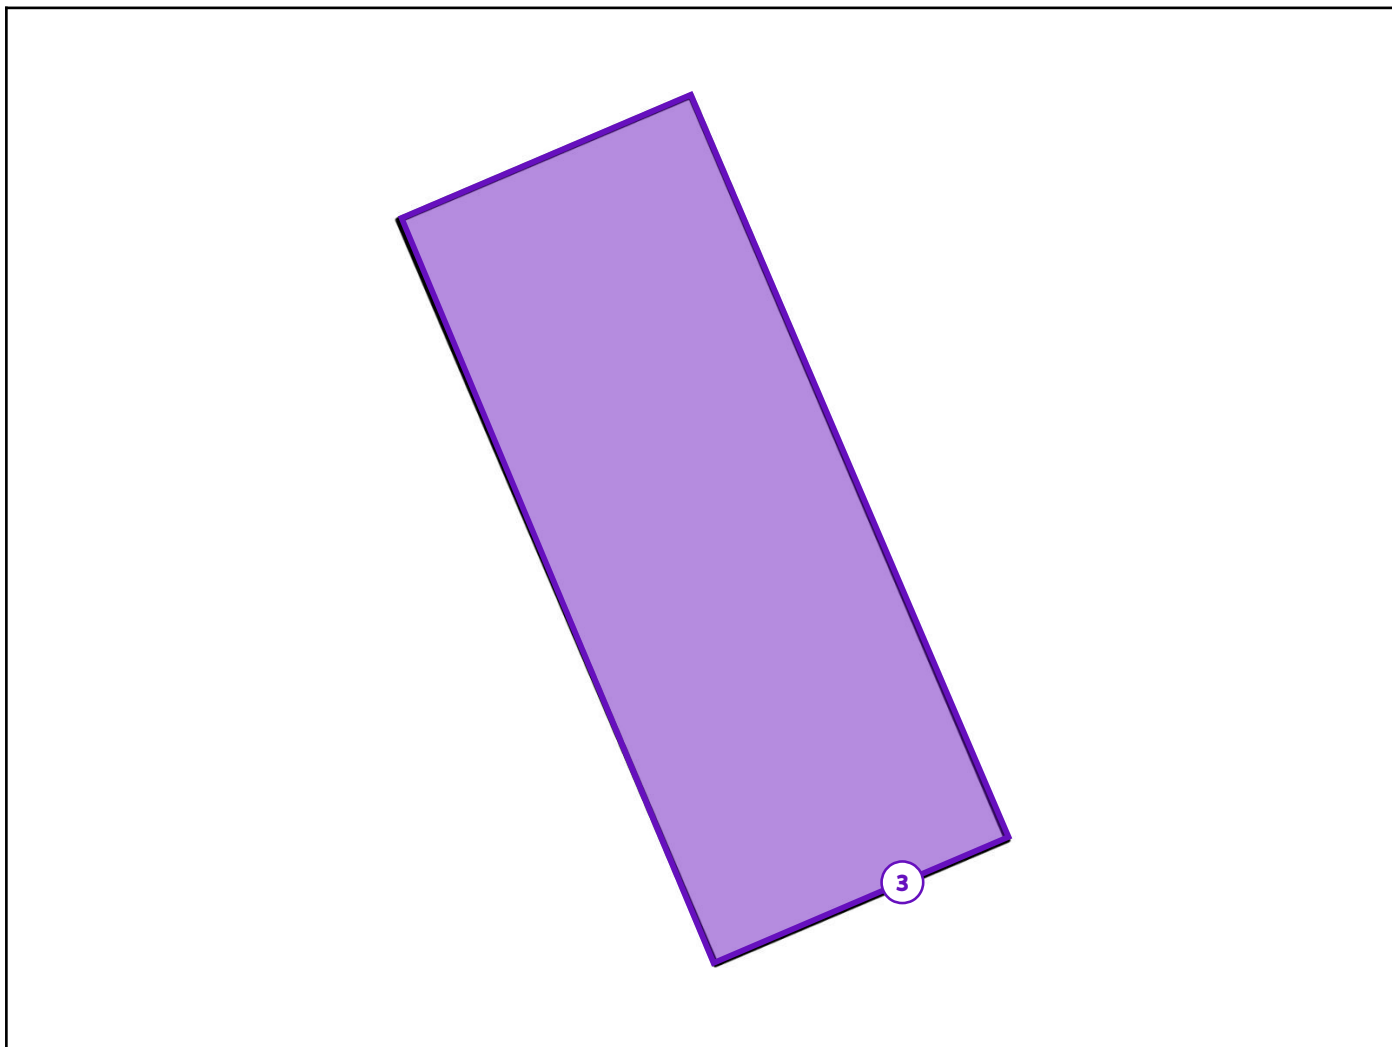
Plan 2.1: Bijgebouw plan

Beschrijving	Type	Actie
3. EPDM	Advies	-
