Asbestinventarisatetest

Th.de Cleynlaan 35, 9470 Denderleeuw

Attestnummer : 20241202-000428.000

Uitgegeven op : 02.12.2024

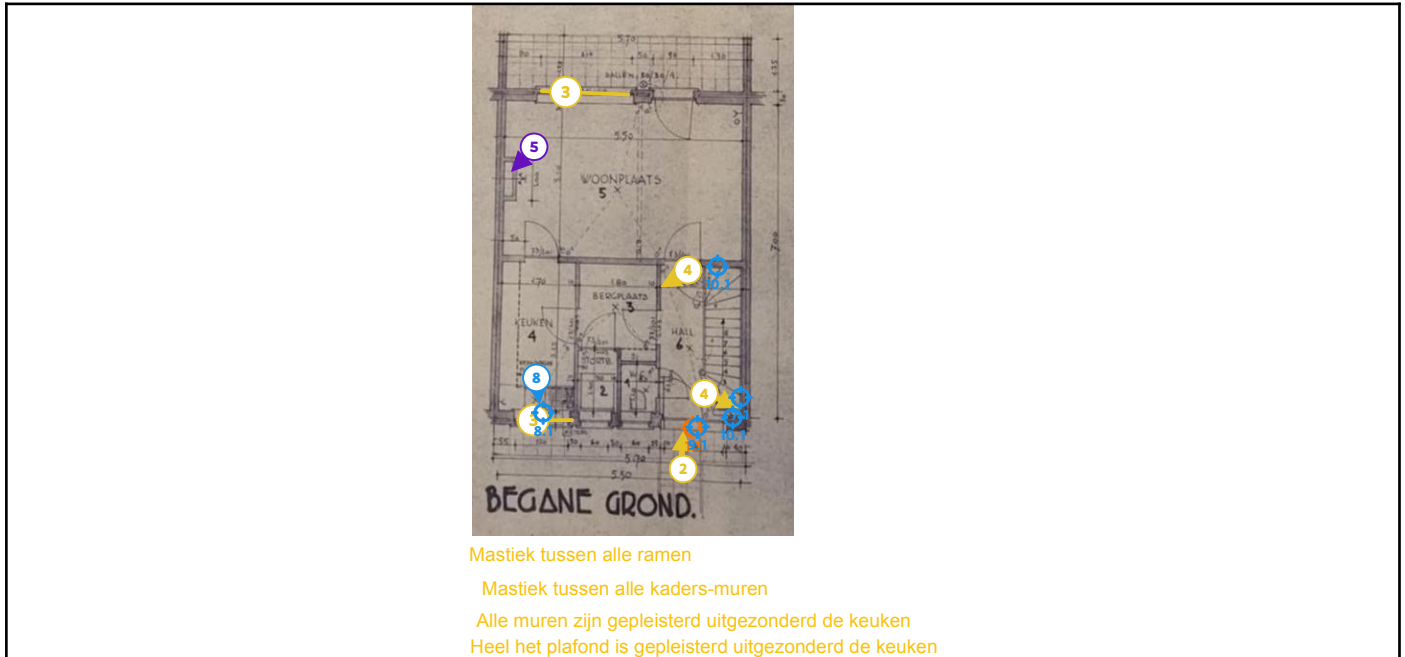
Plan 1.2: verdiep 0

Beschrijving	Type	Actie
1. Mastiek kader-muur	Asbestmateriaal	Verwijderen
1.1 Code: M05	Puntmonster	-
2. Glasal	Asbestmateriaal	Zorgvuldig beheren
3. Vensterbanken	Asbestmateriaal	Zorgvuldig beheren
4. Bakeliete toepassingen	Asbestmateriaal	Zorgvuldig beheren
5. schouw	Beperking	-
7. Pleisterwerk plafond	Geen asbest	-
7.1 Code: MM02	Mengmonster	-
8. antidreun	Geen asbest	-
8.1 Code: M03	Puntmonster	-
9. Mastiek ramen	Geen asbest	-

9.1 Code: M04	Puntmonster	-
10. Pleisterwerk wand	Geen asbest	-
10.1 Code: MM01	Mengmonster	-

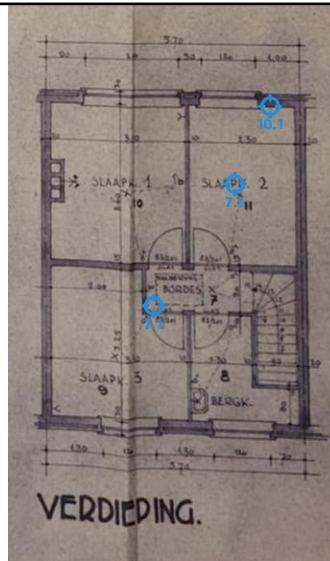
Plan 1.3: verdiep 1

- Alle vensterbanken
- Alle muren zijn gepleisterd
- Heel het plafond is gepleisterd uitgezonderd de badkamer
- Bakeliete stopcontacten en lichtschakelaars
- Mastiek tussen alle ramen
- Mastiek tussen alle kaders-muren

Beschrijving	Type	Actie
1. Mastiek kader-muur	Asbestmateriaal	Verwijderen
3. Vensterbanken	Asbestmateriaal	Zorgvuldig beheren
4. Bakeliete toepassingen	Asbestmateriaal	Zorgvuldig beheren
7. Pleisterwerk plafond	Geen asbest	-
7.1 Code: MM02	Mengmonster	-
9. Mastiek ramen	Geen asbest	-
10. Pleisterwerk wand	Geen asbest	-
10.1 Code: MM01	Mengmonster	-
