# Asbestinventarisatetest

Eeuwfeestlaan 4, 3140 Keerbergen

Attestnummer : 20250206-000325.000

Uitgegeven op : 06.02.2025

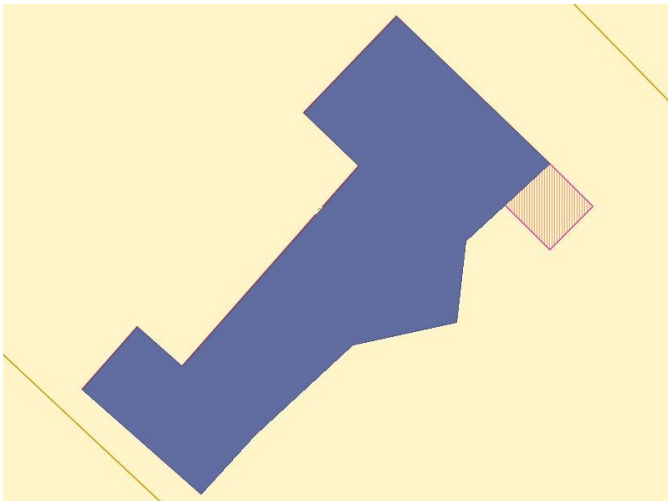
## Zone 1: Hoofdgebouw

Tijdens de inspectie vastgesteld:

- 1 Asbestmateriaal**
- 0 Beperkingen
- 0 Uitsluitingen
- 0 Roerende goederen
- 0 Puin, steenslag, (water)bodem
- 0 Adviezen
- 3 Geen asbest**

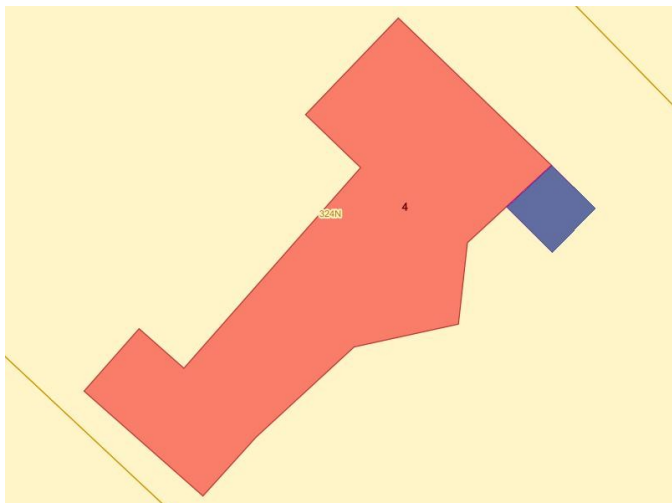
## Zone 2: Ingezonken garagetoegang

Tijdens de inspectie vastgesteld:

- 0 Asbestmaterialen
- 0 Beperkingen
- 0 Uitsluitingen
- 0 Roerende goederen
- 0 Puin, steenslag, (water)bodem
- 0 Adviezen
- 0 Geen asbest
