# Asbestinventarisatetest

Nijverheidstraat 14, 2800 Mechelen

Attestnummer : 20250128-000410.000

Uitgegeven op : 28.01.2025

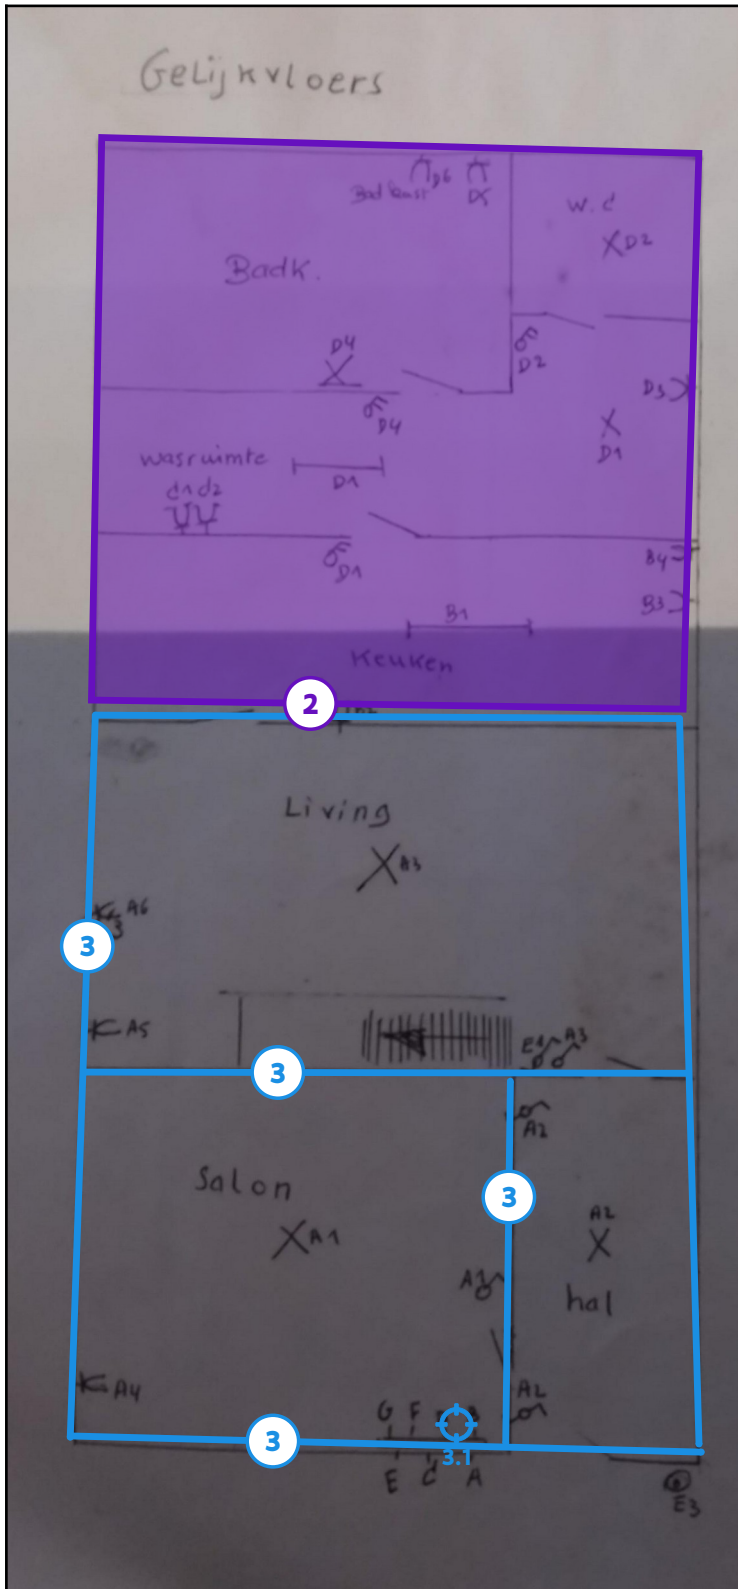
# Plan 1.1: Gelijkvloers, pleisterwerk muren, roofing

2. Roofing	Advies	-
3. Pleisterwerk muren	Geen asbest	-
3.1 Code: MM01	Mengmonster	-

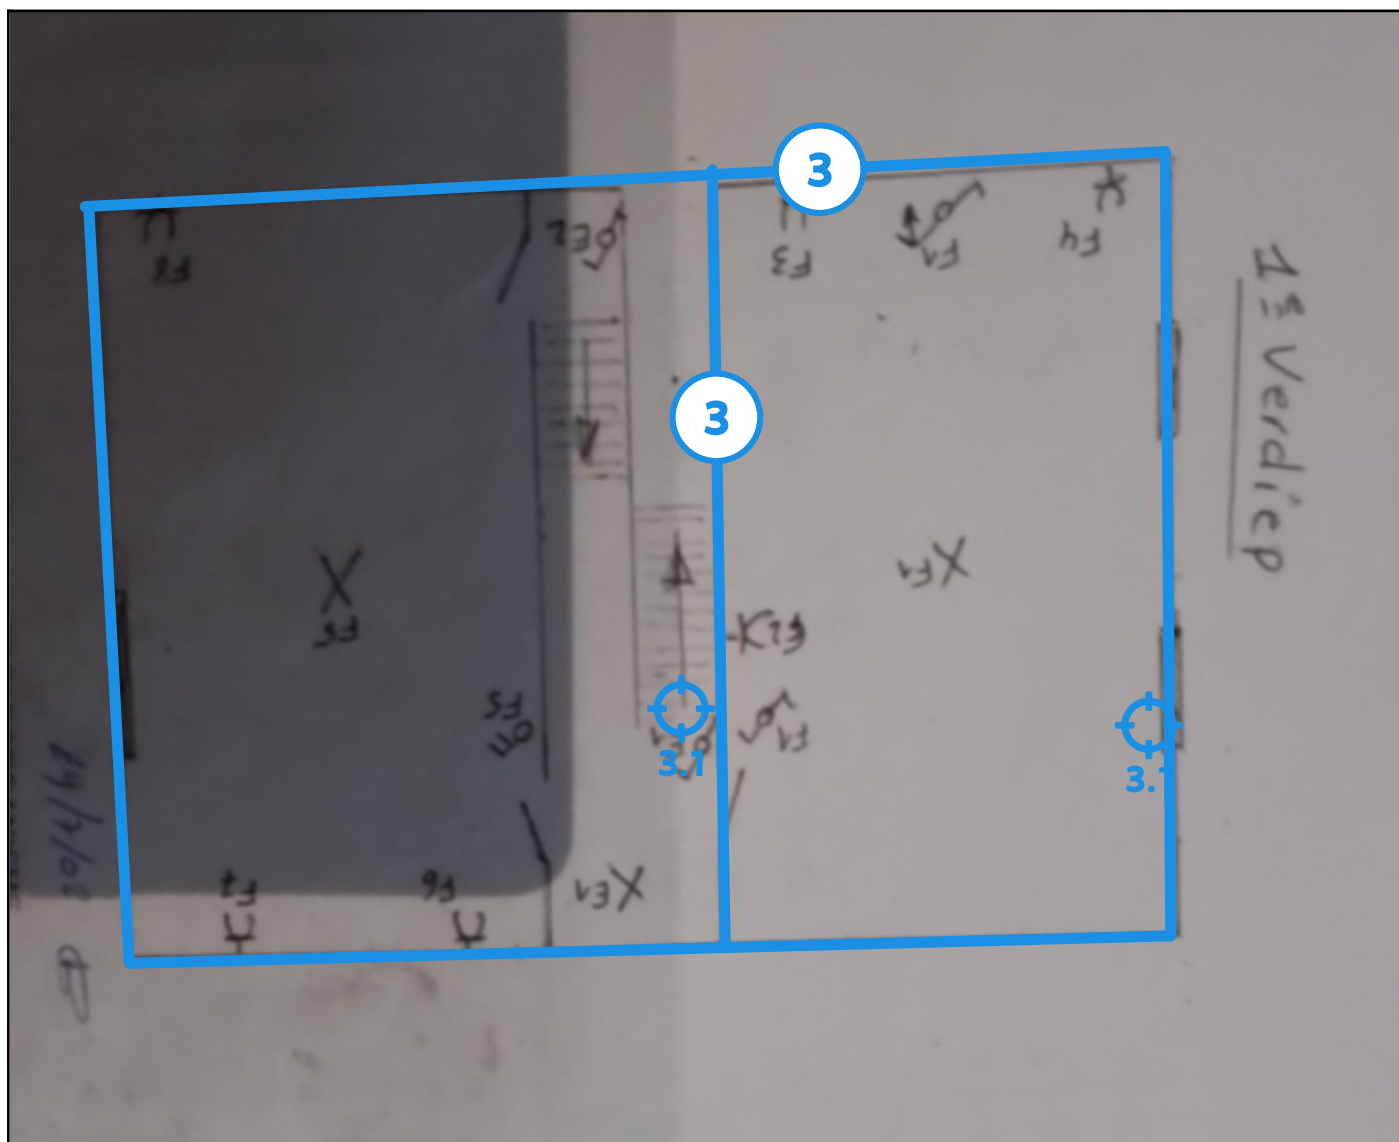
## Plan 1.2: 1ste verdiep, pleisterwerk muren

Beschrijving	Type	Actie
3. Pleisterwerk muren	Geen asbest	-
3.1 Code: MM01	Mengmonster	-
