Asbestinventarisatetest

Hoogkouter 43, 1653 Beersel

Attestnummer : 20250121-000138.000

Uitgegeven op : 21.01.2025

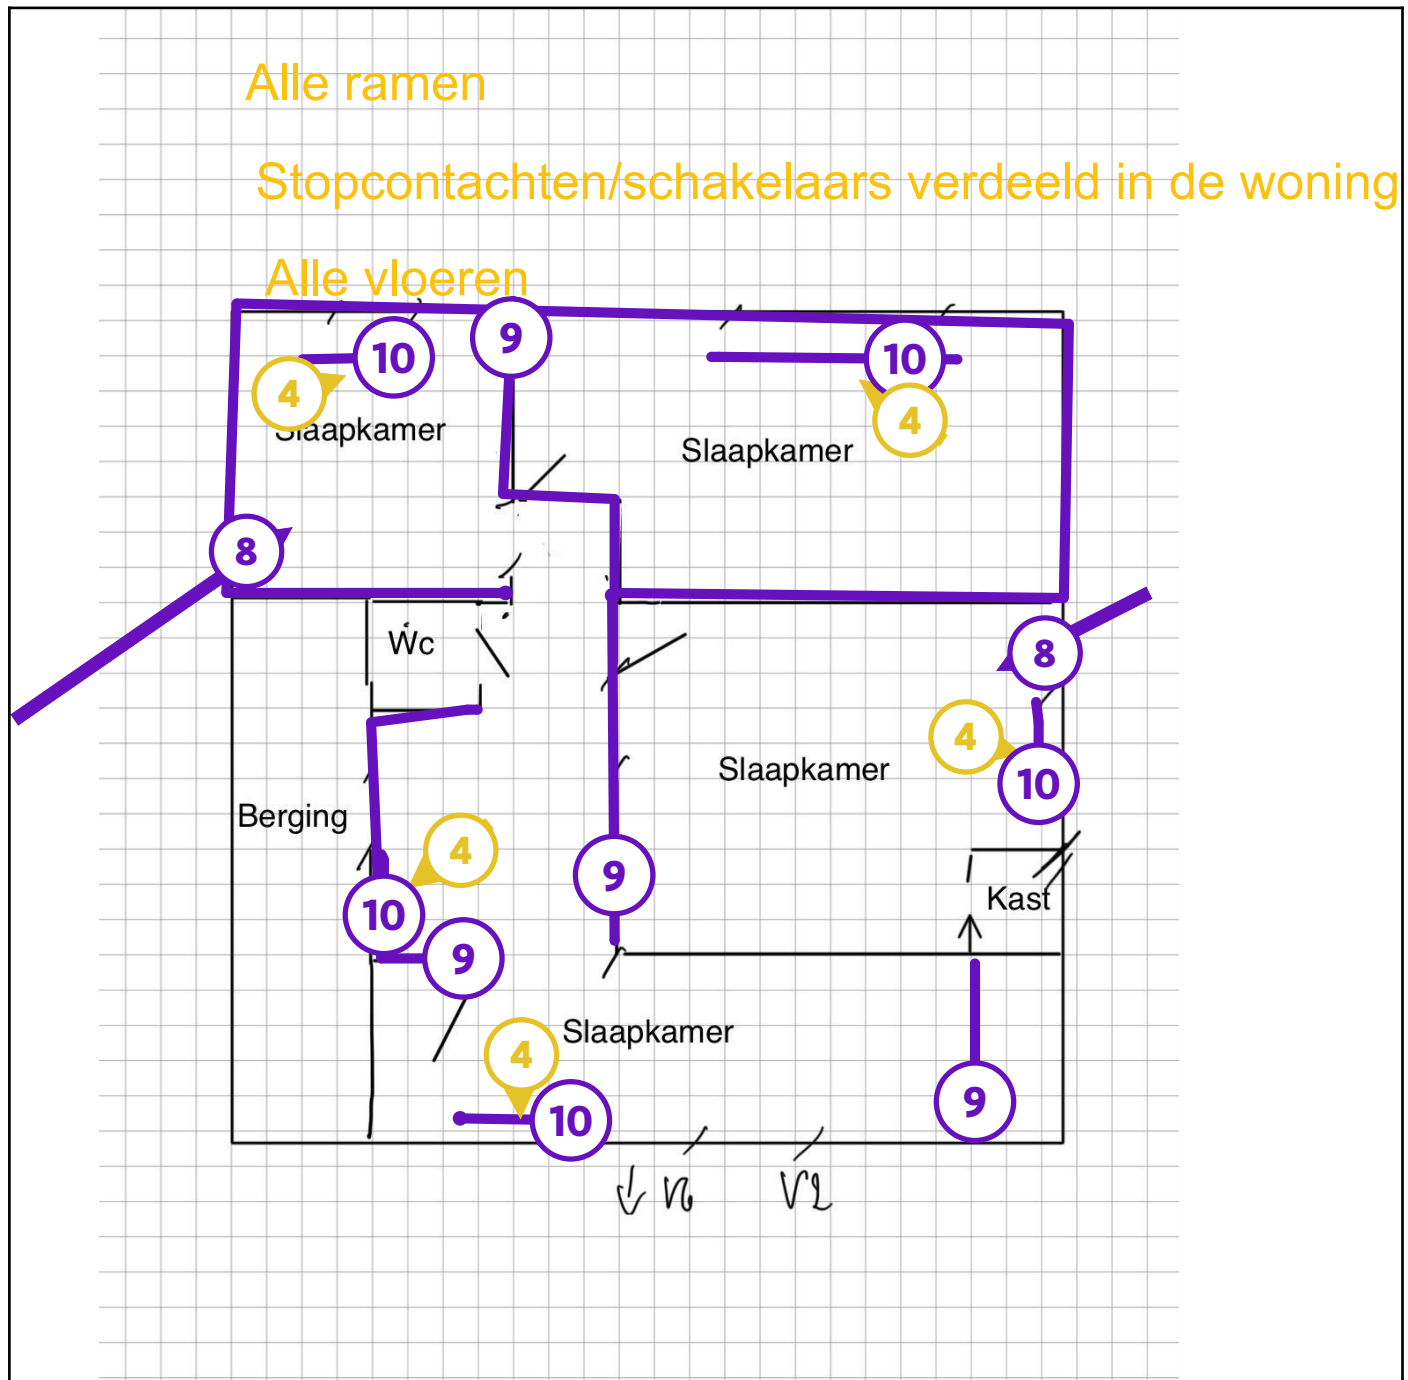
Plan 1.1: Verdiep 1

Beschrijving	Type	Actie
2. Bakeliet - Stopcontacten & schakelaars (binnen)	Asbestmateriaal	Zorgvuldig beheren
4. Radiatoren - Knoppen	Asbestmateriaal	Zorgvuldig beheren

5. Vloerbekleding - Niet verdacht	Advies	-
8. Schouwbus	Advies	-
9. Valse wand - Hout/PVC/gipskarton	Advies	-
10. Radiatoren - Dichtingen	Advies	-
12. Afkitting ramen	Advies	-

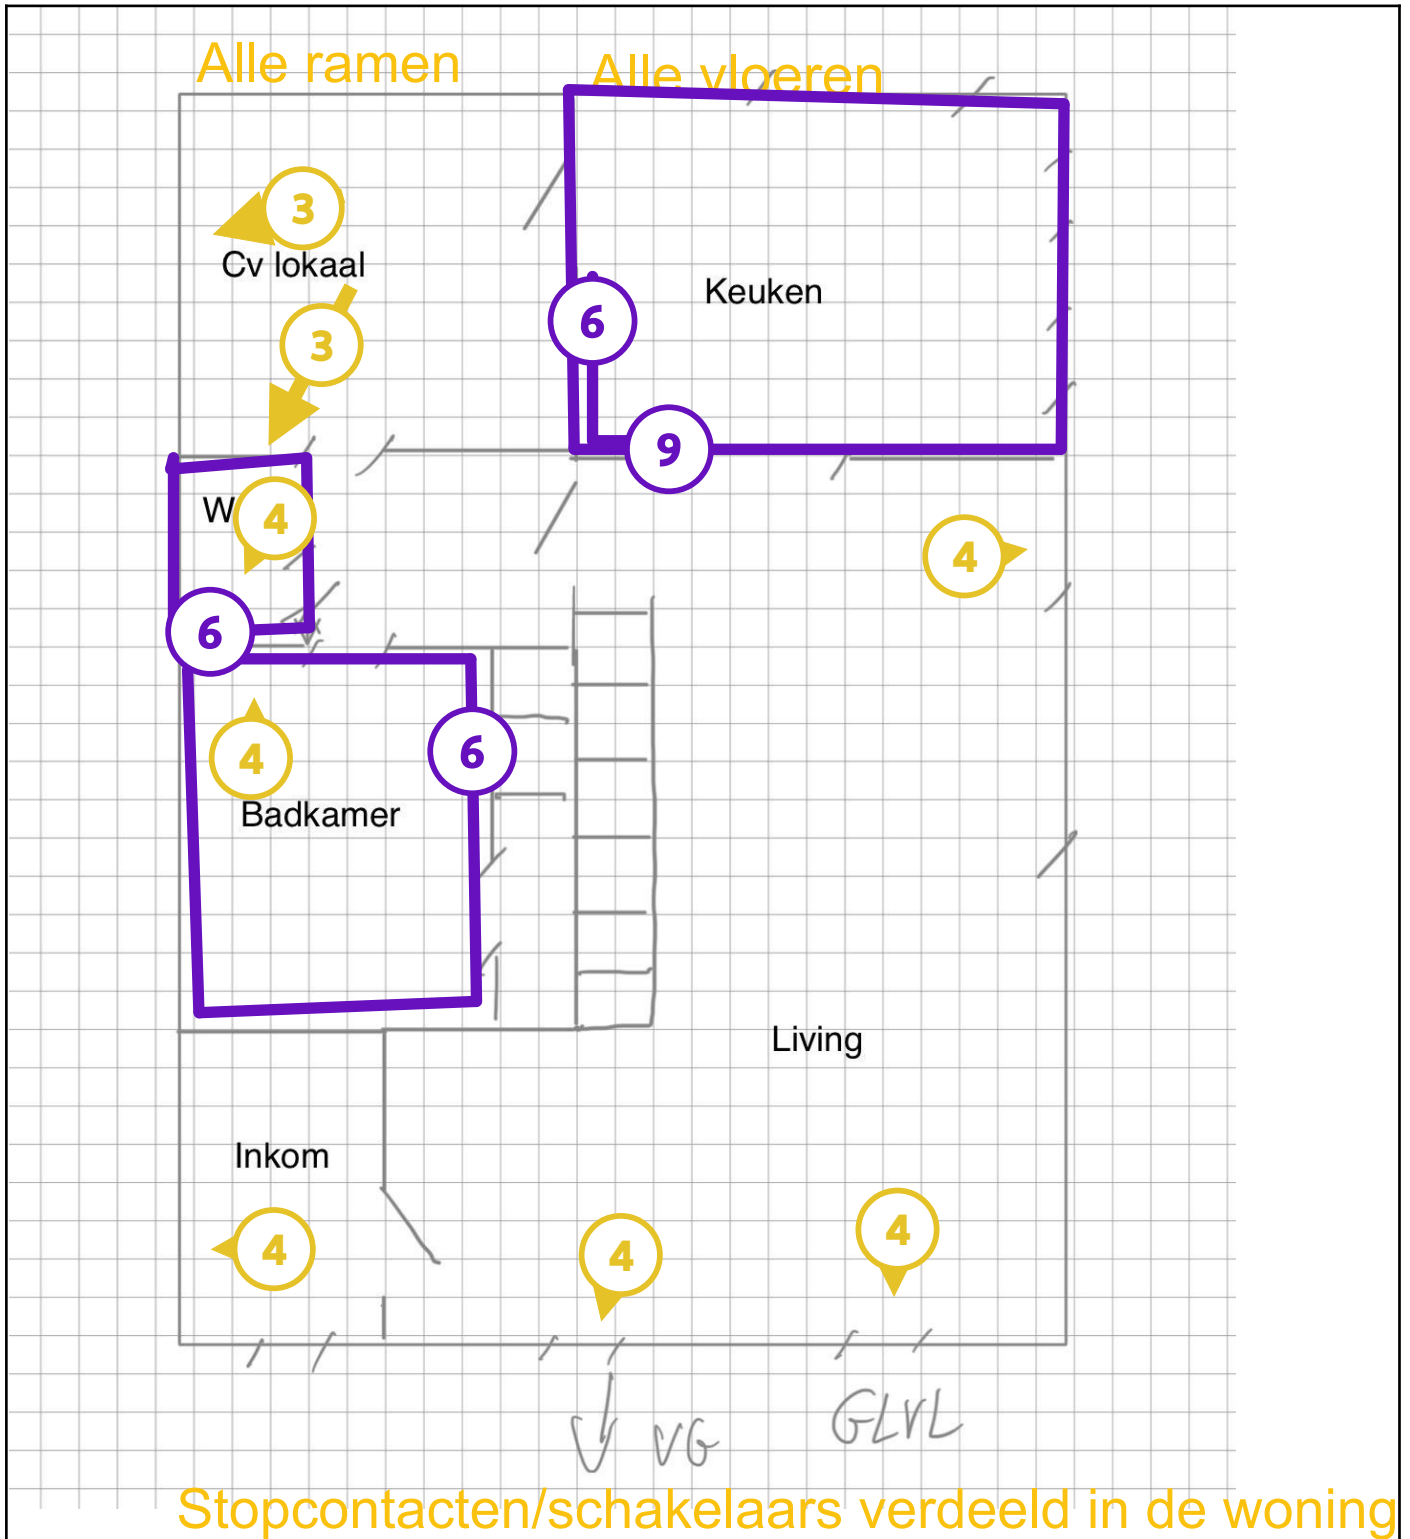
Plan 1.2: Glvl

2. Bakeliet - Stopcontacten & schakelaars (binnen)	Asbestmateriaal	Zorgvuldig beheren
3. Bakeliet zekering kast	Asbestmateriaal	Zorgvuldig beheren
4. Radiatoren - Knoppen	Asbestmateriaal	Zorgvuldig beheren
5. Vloerbekleding - Niet verdacht	Advies	-
6. Tegellijm achter wandtegels & plinten	Advies	-
9. Valse wand - Hout/PVC/gipskarton	Advies	-
12. Afkitting ramen	Advies	-

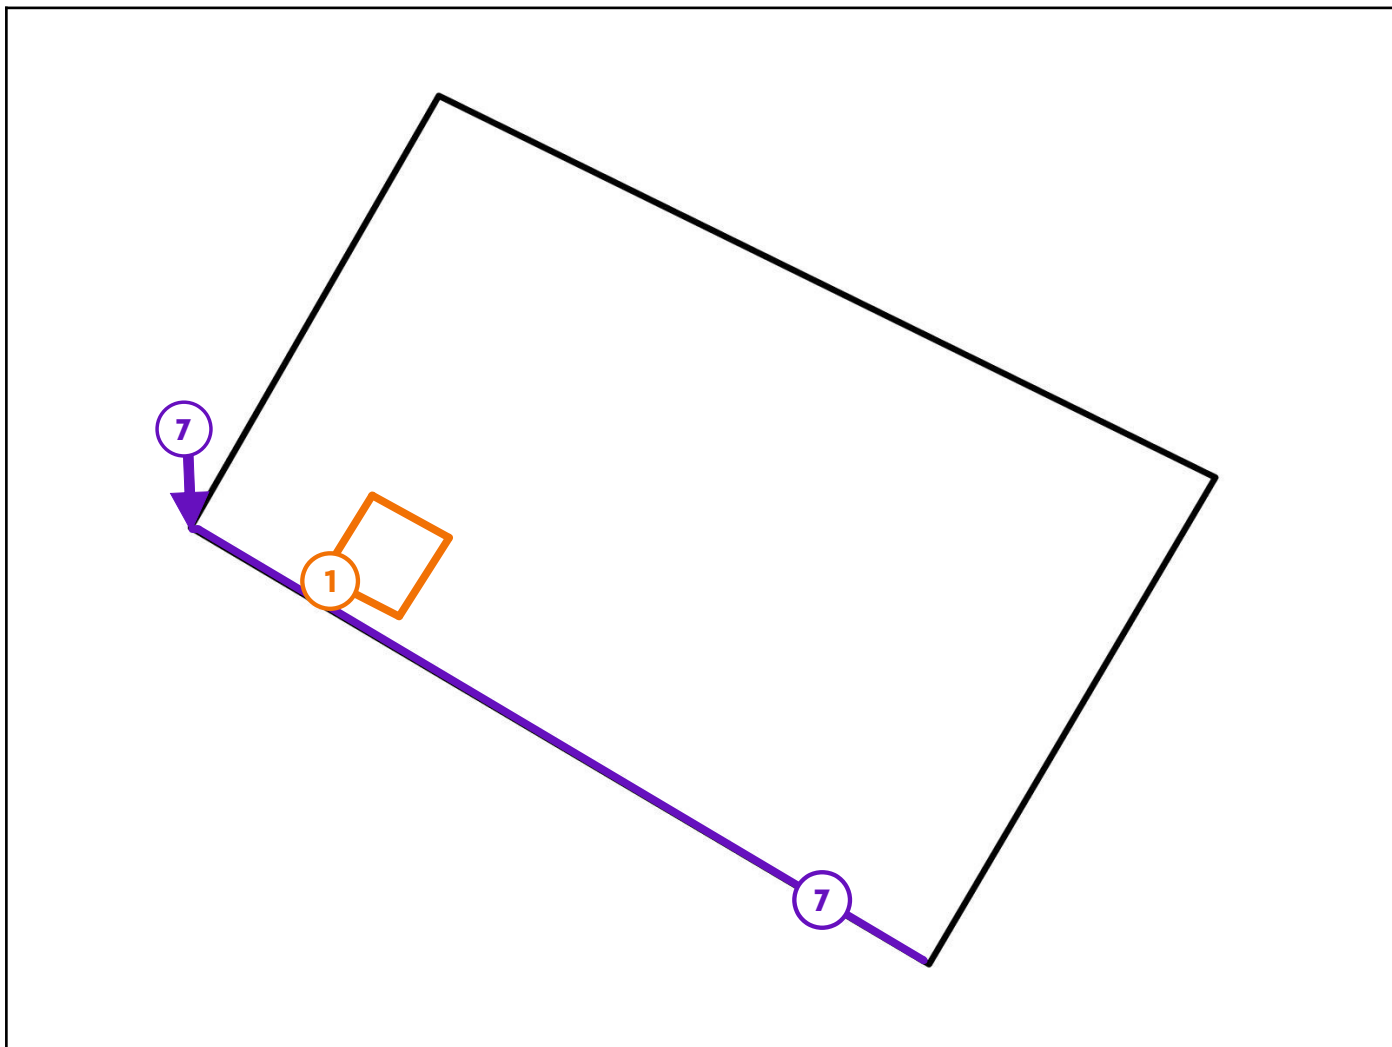
Plan 1.8: Hoofdgebouw plan

Beschrijving	Type	Actie
1. Gevelleien	Asbestmateriaal	Verwijderen
7. Dakbedekking (Contaminatie hemelwater)	Advies	-
