Asbestinventarisatetest

Bosstraat 21, 9420 Erpe-Mere

Attestnummer : 20231207-000373.000

Uitgegeven op : 07.12.2023

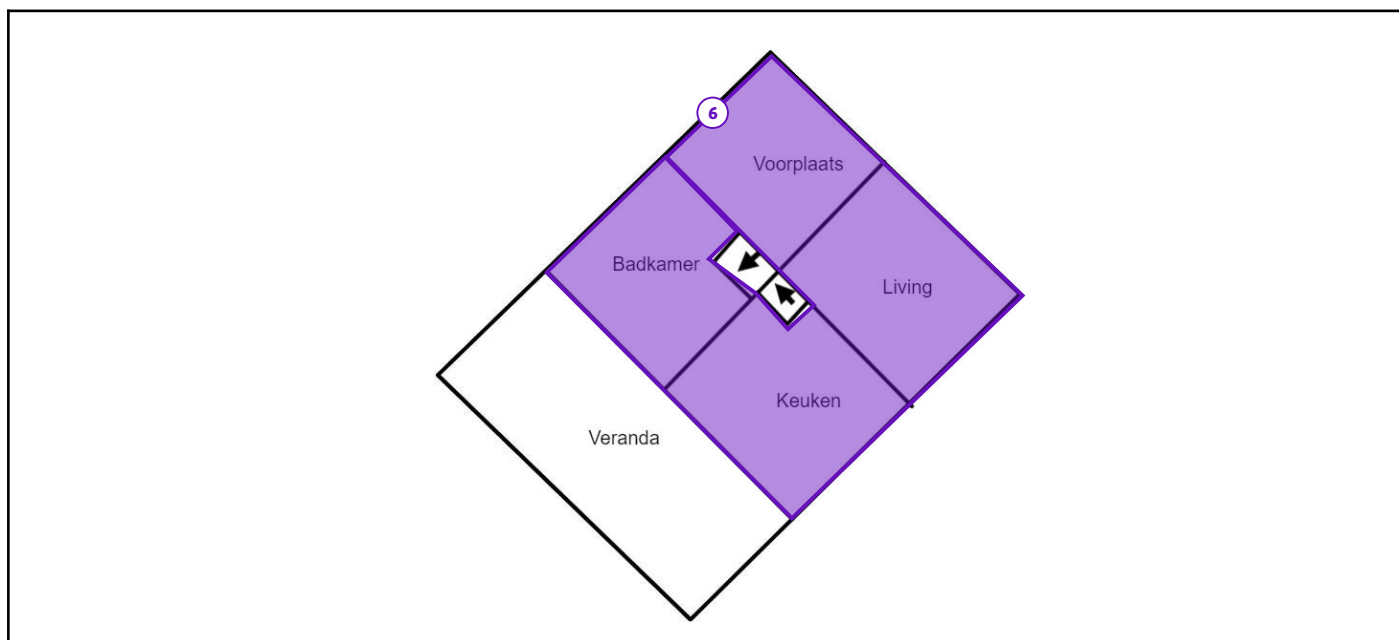
Plan 1.9: Grondplan GLV

Beschrijving	Type	Actie
6. Keramische tegels + plinten	Advies	-

Op het GLV zijn keramische vloeren, bijhorende plinten en houten plinten (zwart overschilderd) verwerkt. Deze zijn niet asbestverdacht. De onderlaag is niet te inspecteren zonder schade aan te brengen. Indien bij afbraak er twijfel bestaat over de ondergrond en de lijmlagen? Neem een staal en breng binnen bij een FOD WASO Labo voor verdere analyse.

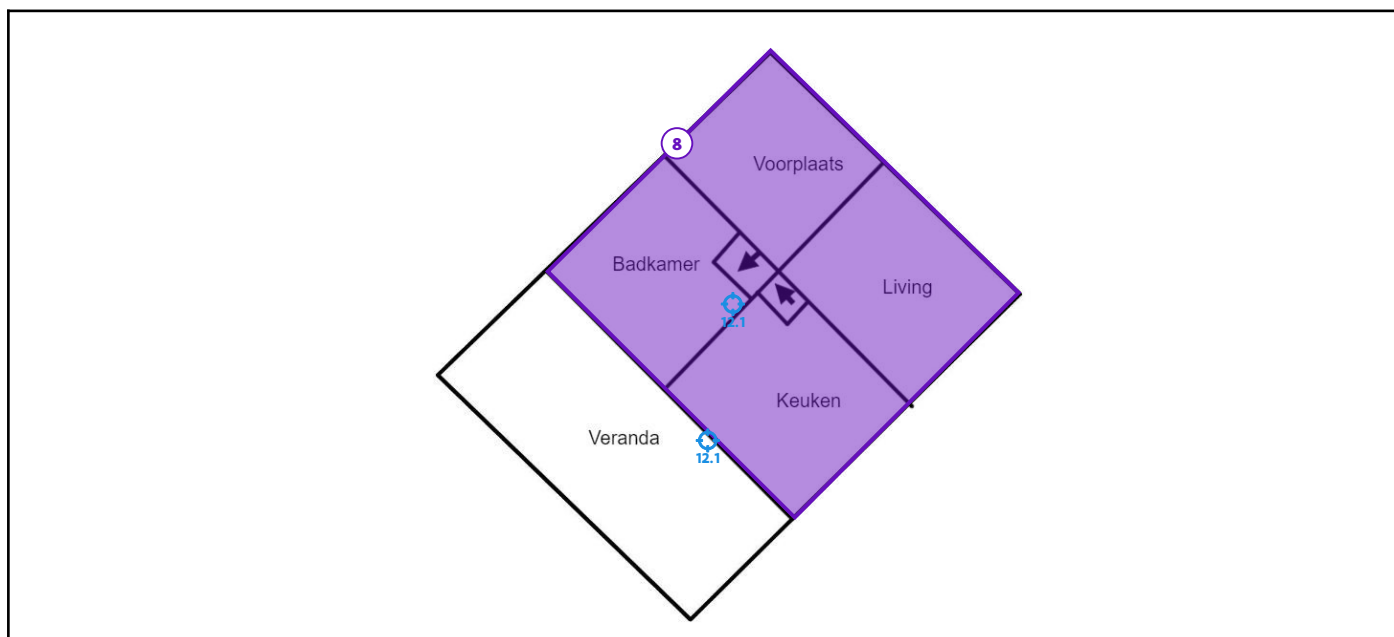
Plan 1.10: Grondplan GLV

Beschrijving	Type	Actie
8. Plafond	Advies	-
12. Plakwerk Muren	Geen asbest	-
12.1 Code: MM001	Mengmonster	-

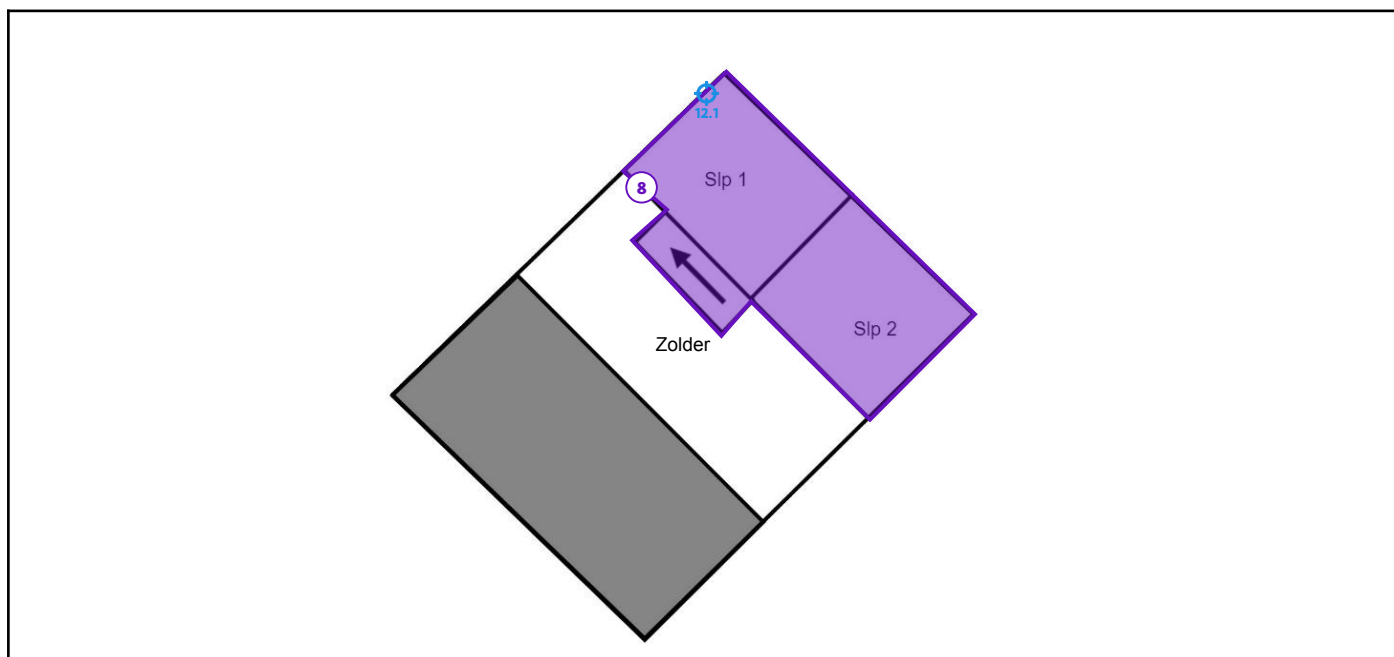
Plan 1.11: Grondplan 1ste verdiep

Beschrijving	Type	Actie
8. Plafond	Advies	-
12. Plakwerk Muren	Geen asbest	-
12.1 Code: MM001	Mengmonster	-

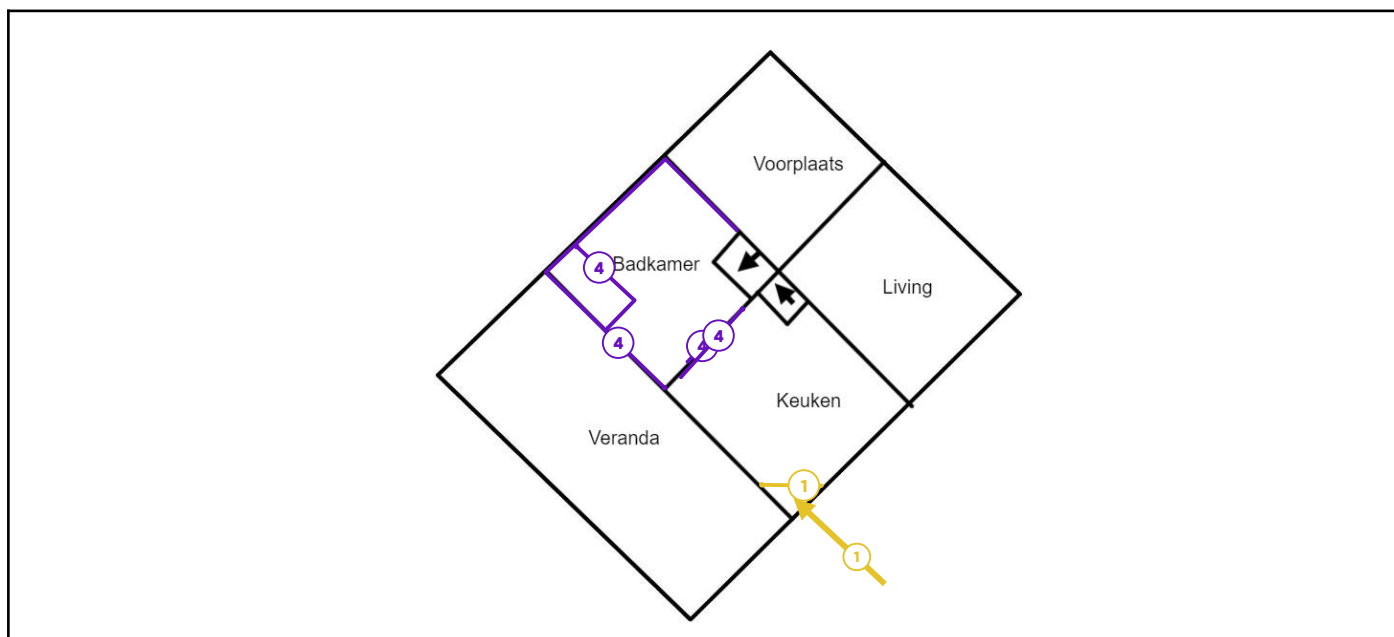
Plan 1.12: Grondplan GLV

Beschrijving	Type	Actie
1. Rookgaskanaal	Asbestmateriaal	Zorgvuldig beheren
4. Faience tegels	Advies	-

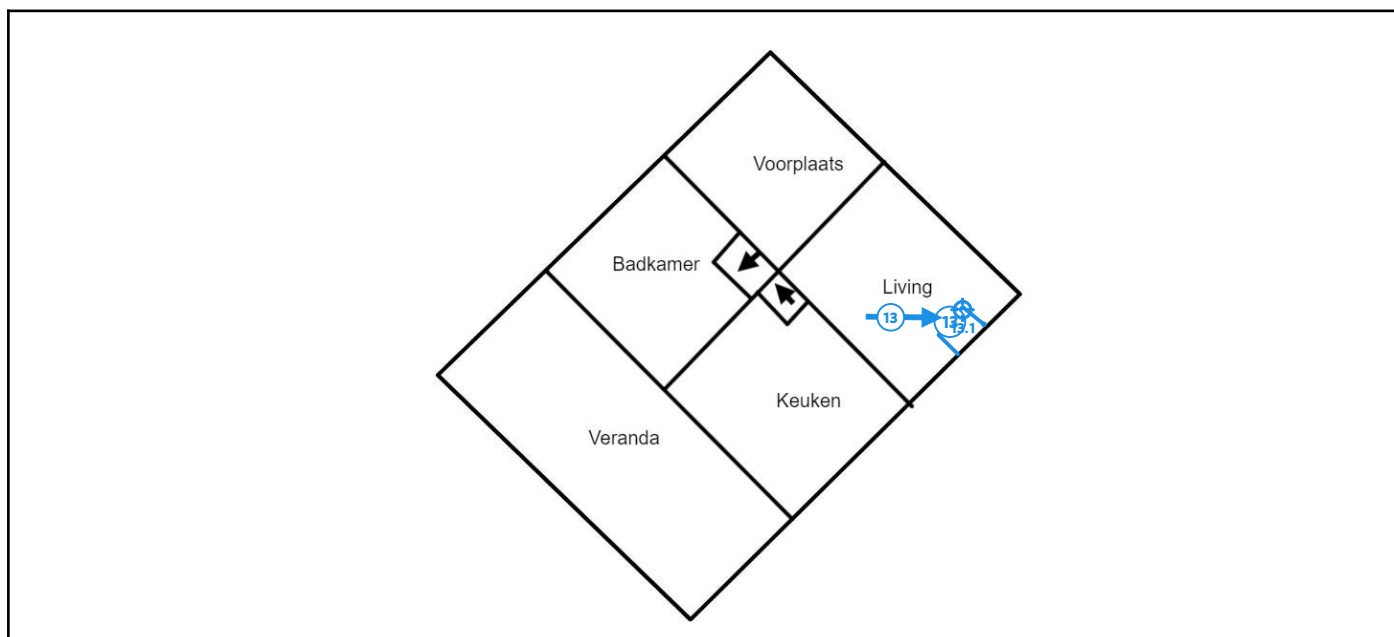
Plan 1.14: Grondplan GLV

Beschrijving	Type	Actie
13. Plaat boven schouw	Geen asbest	-
13.1 Code: MM002	Puntmonster	-

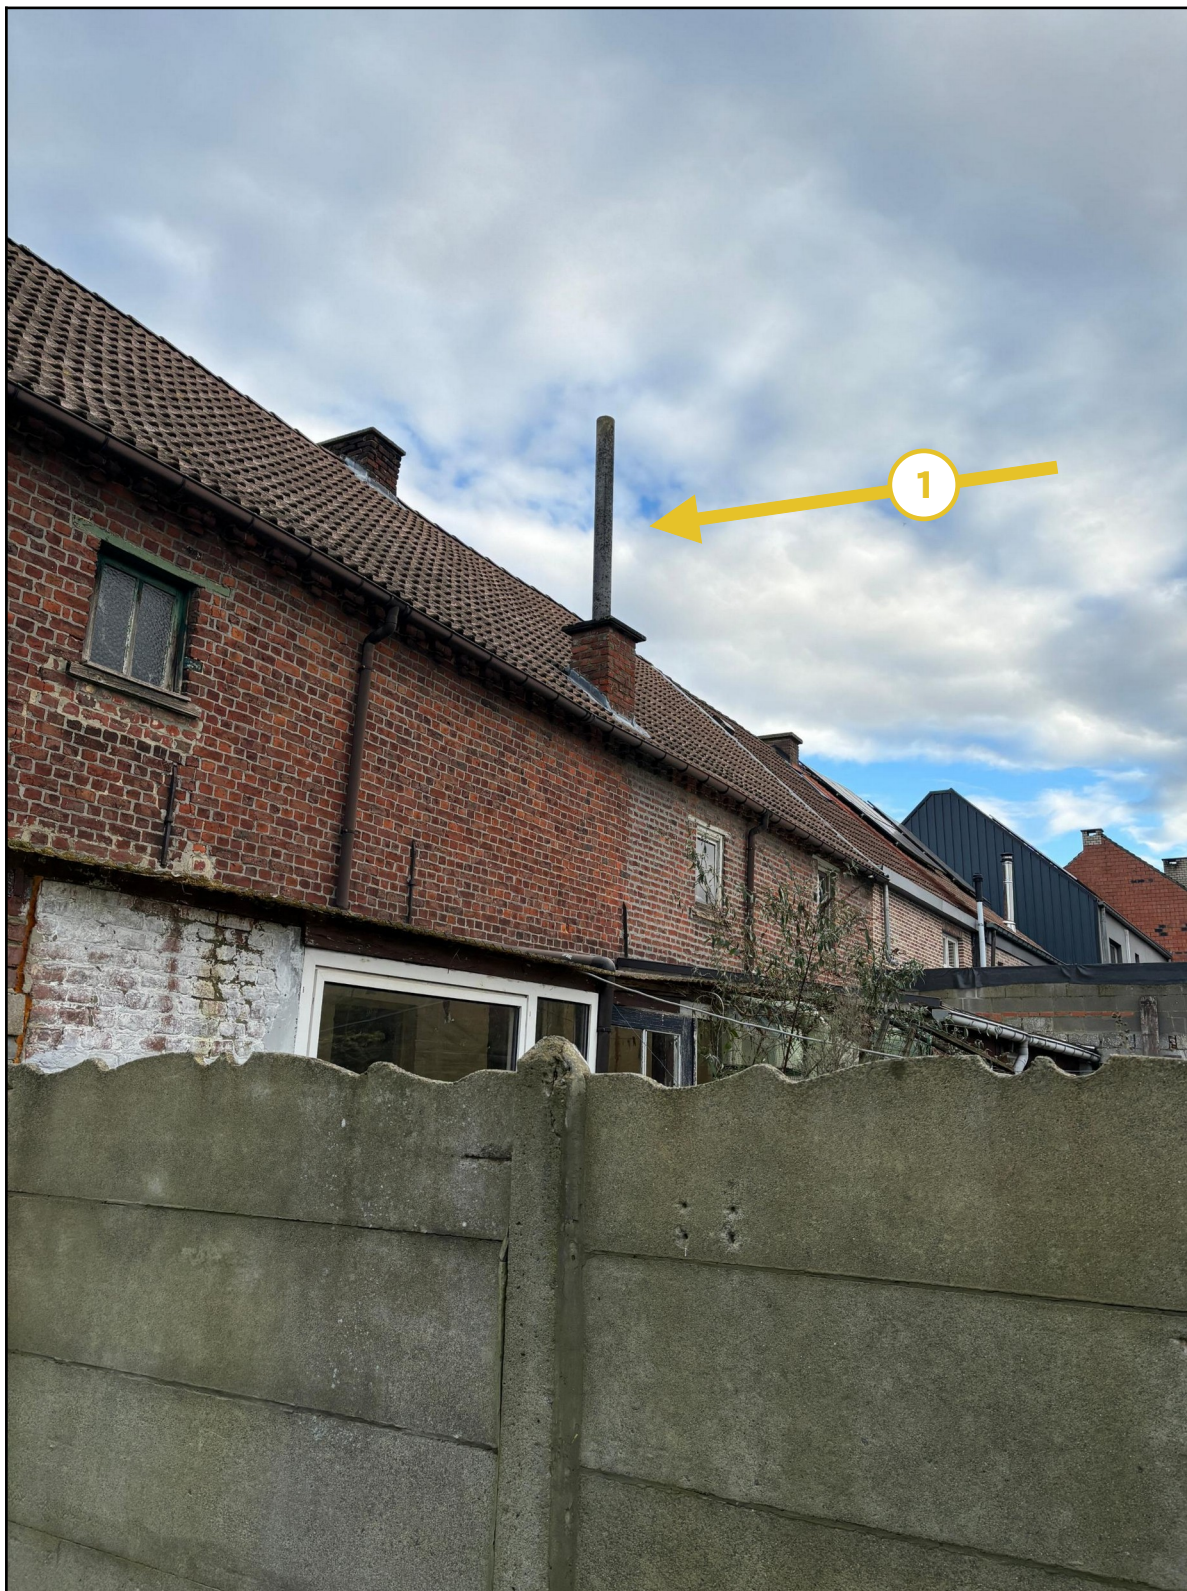
Plan 1.15: IMG_1131

1. Rookgaskanaal

Asbestmateriaal

Zorgvuldig beheren

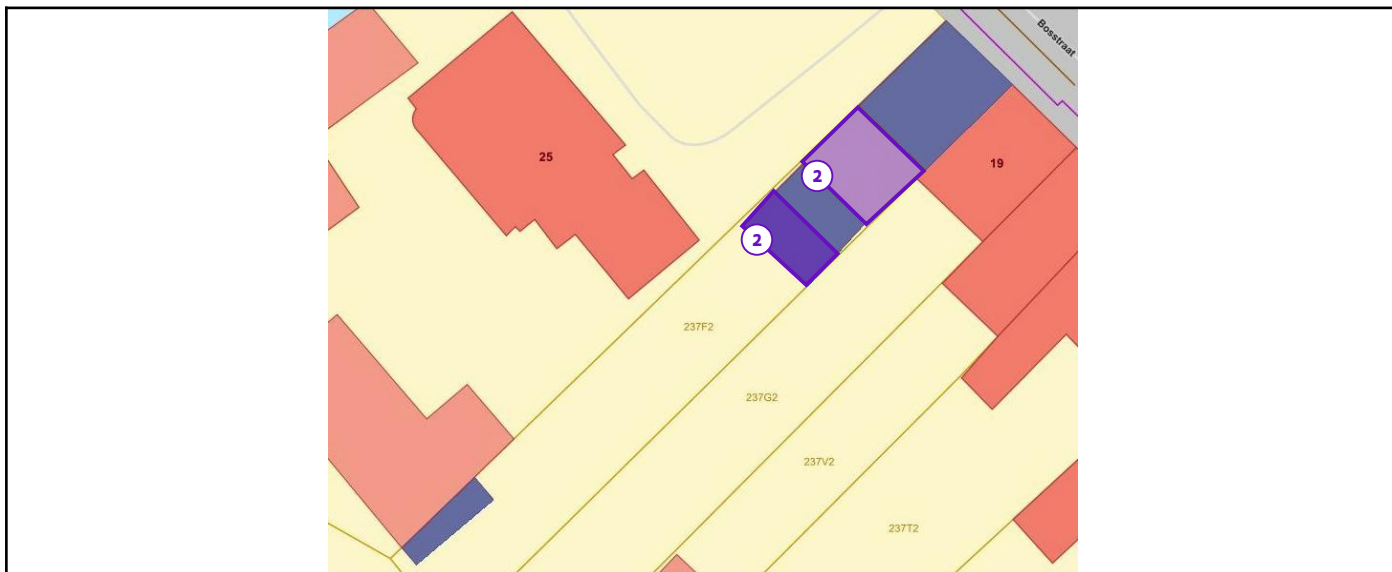
Plan 1.16: Grondplan

Beschrijving	Type	Actie
2. Tuin en serre	Beperking	-

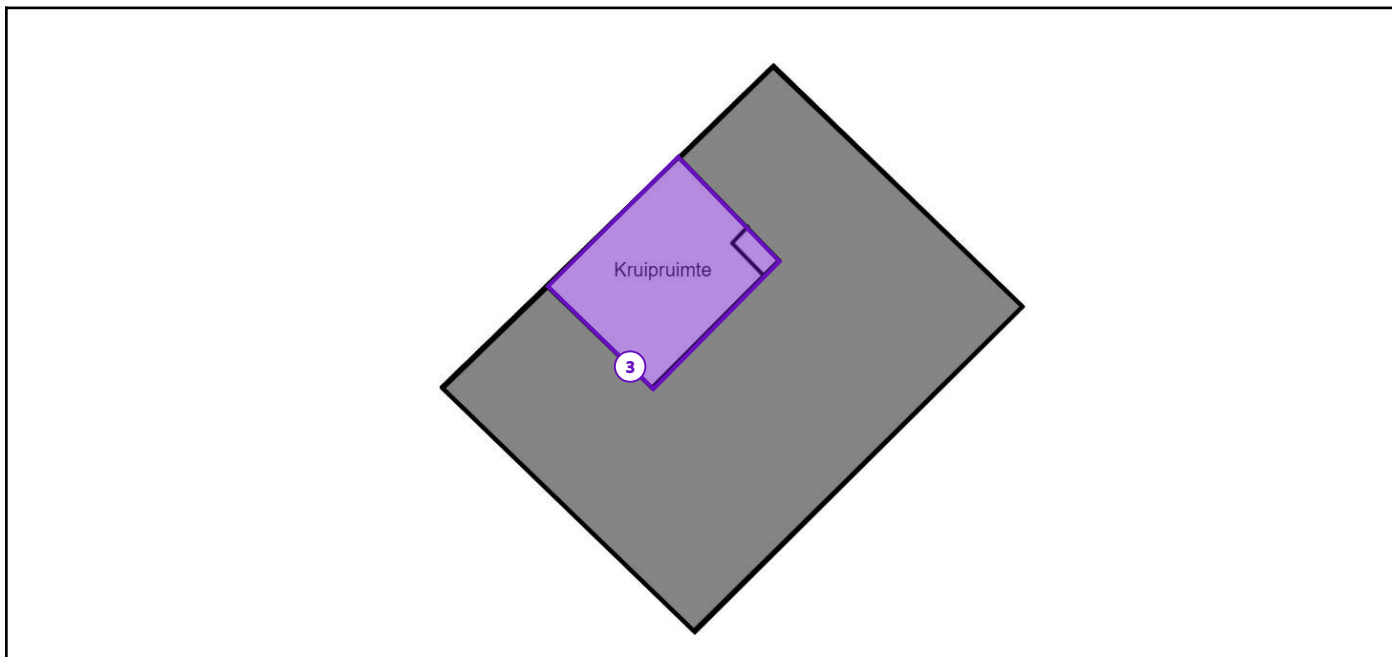
Plan 1.17: Grondplan Kruipruimte

Beschrijving	Type	Actie
3. Kruipkelder	Beperking	-
