Asbestinventarisatetest

Leuvestraat 99, 9320 Aalst

Attestnummer : 20240530-000123.000

Uitgegeven op : 30.05.2024

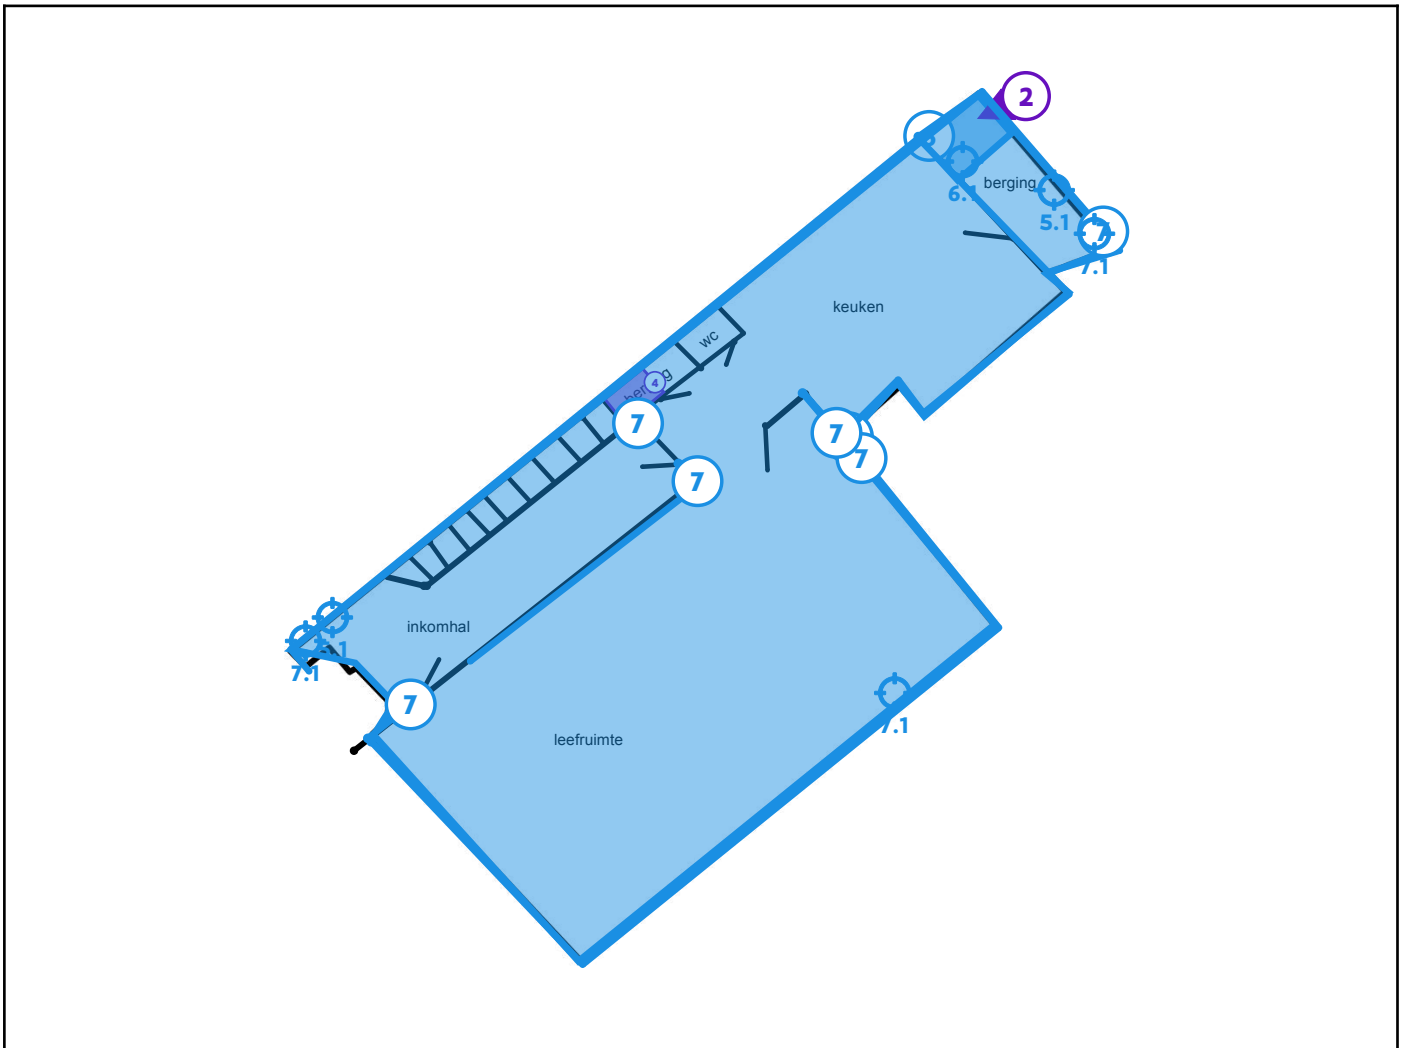
Plan 1.1: Hoofdgebouw plan gelijkvloers

Beschrijving	Type	Actie
2. Brander	Advies	-
4. vloerzeil	Advies	-
5. pleisterwerk plafonds	Geen asbest	-
5.1 Code: MM002	Mengmonster	-
6. Chappe	Geen asbest	-
6.1 Code: PM001	Puntmonster	-
7. pleisterwerk muren	Geen asbest	-

7.1 Code: MM001	Mengmonster	-
-----------------	-------------	---

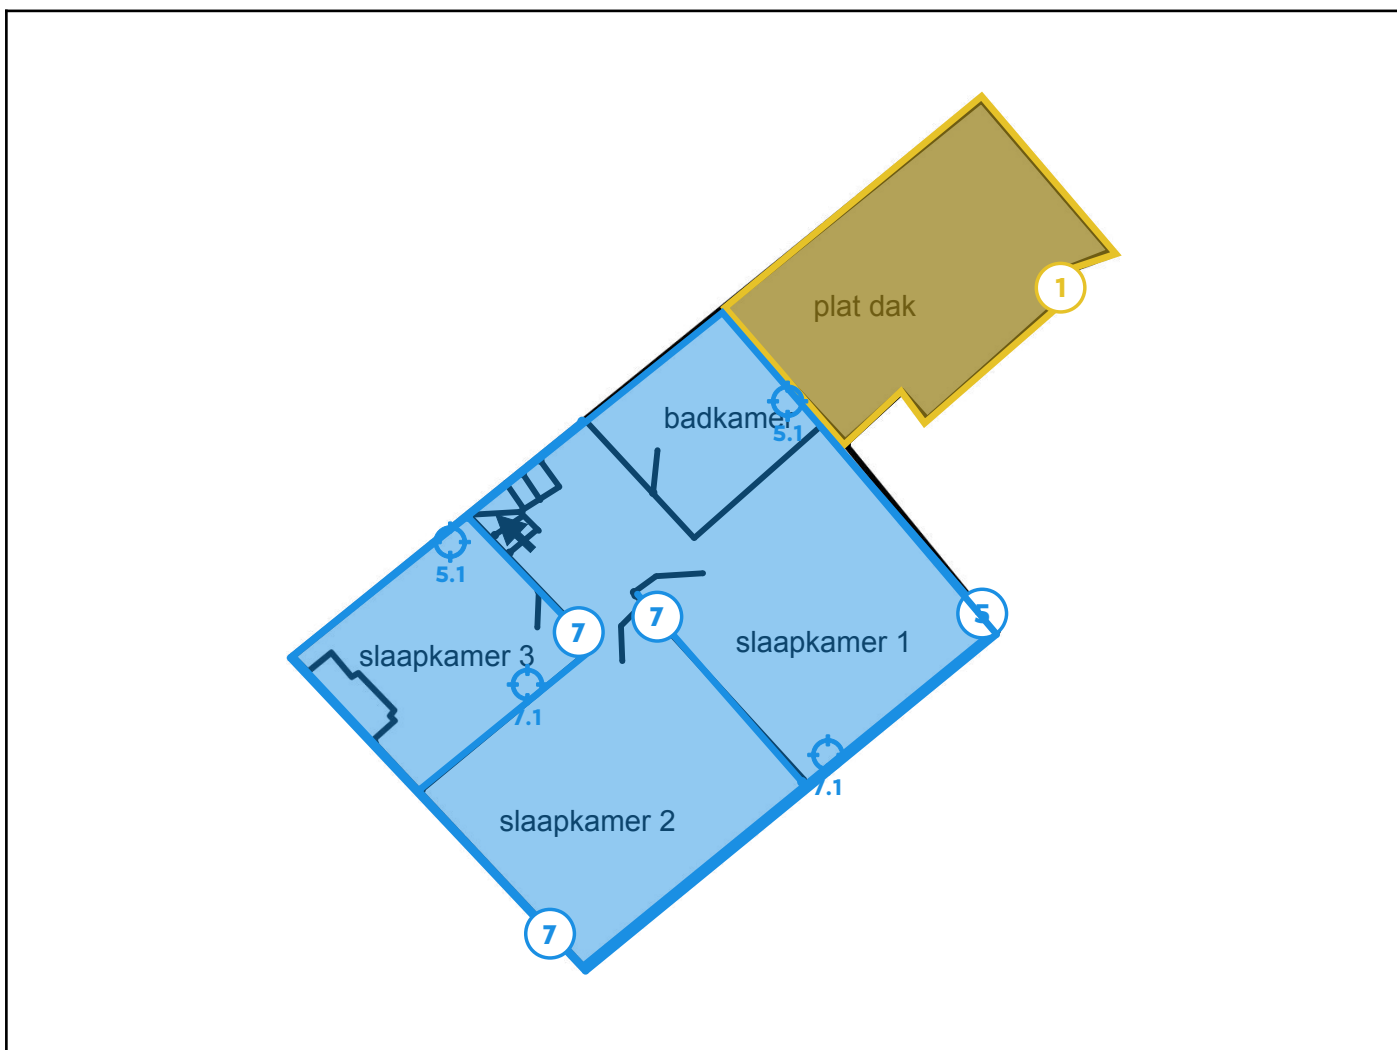
Plan 1.2: Hoofdgebouw plan 1ste verdiep

Beschrijving	Type	Actie
1. Roofing	Asbestmateriaal	Zorgvuldig beheren
5. pleisterwerk plafonds	Geen asbest	-
5.1 Code: MM002	Mengmonster	-
7. pleisterwerk muren	Geen asbest	-
7.1 Code: MM001	Mengmonster	-

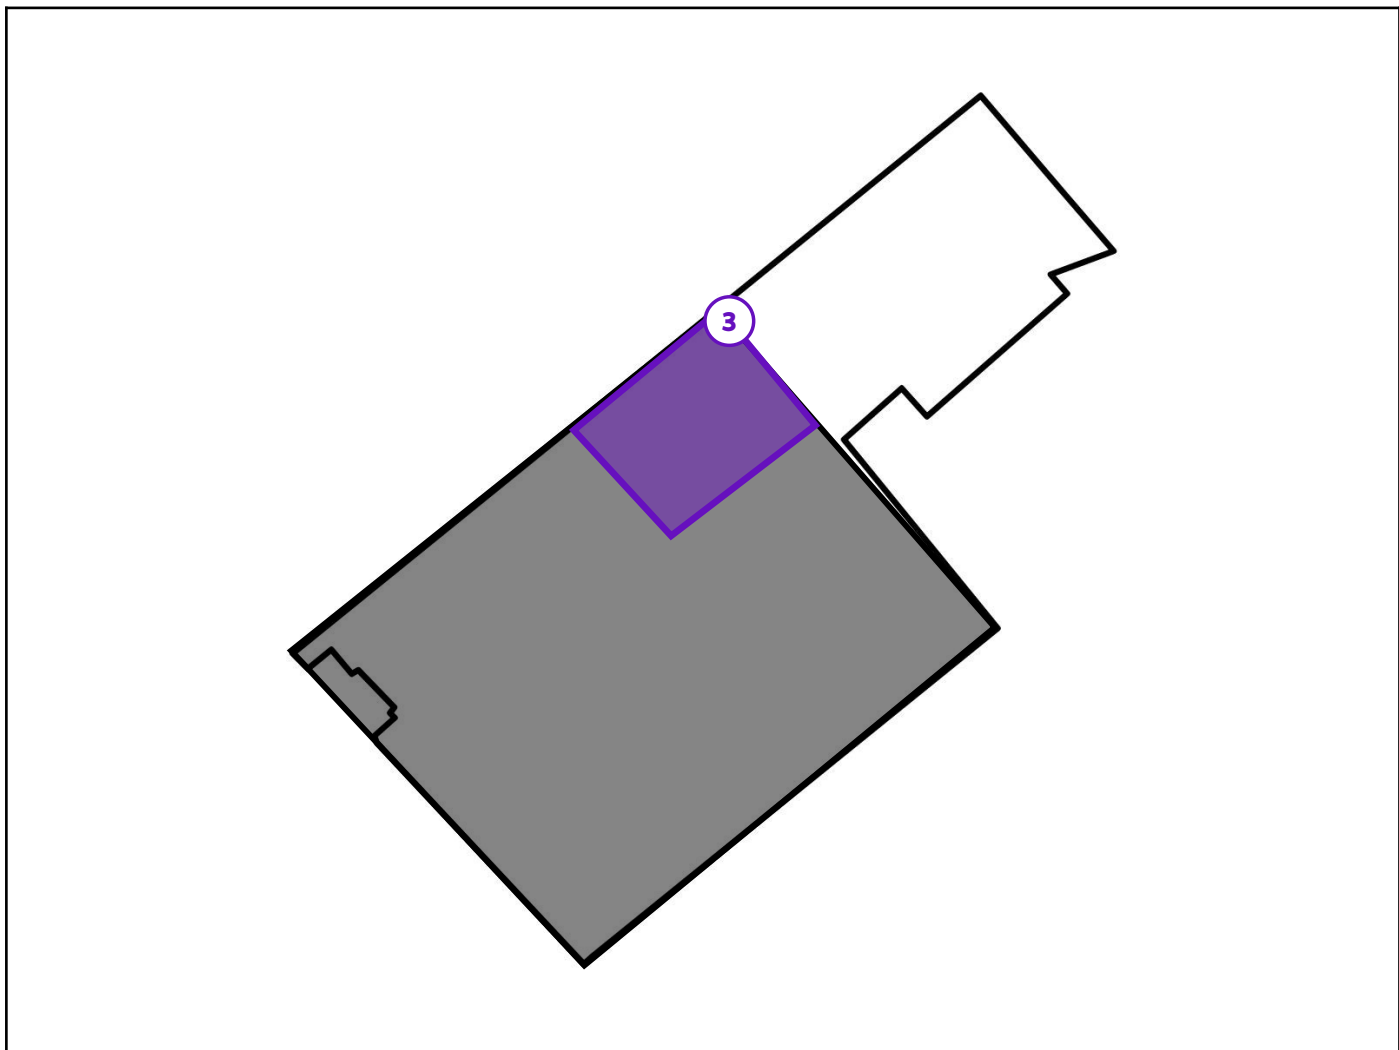
Plan 1.3: Hoofdgebouw plan zolder

Beschrijving	Type	Actie
3. vloerzeil zolder	Advies	-
