# Asbestinventarisatetest

Hendrik Vanhouchestraat 24, 1600 Sint-Pieters-Leeuw

Attestnummer : 20240916-000229.001

Uitgegeven op : 29.09.2024

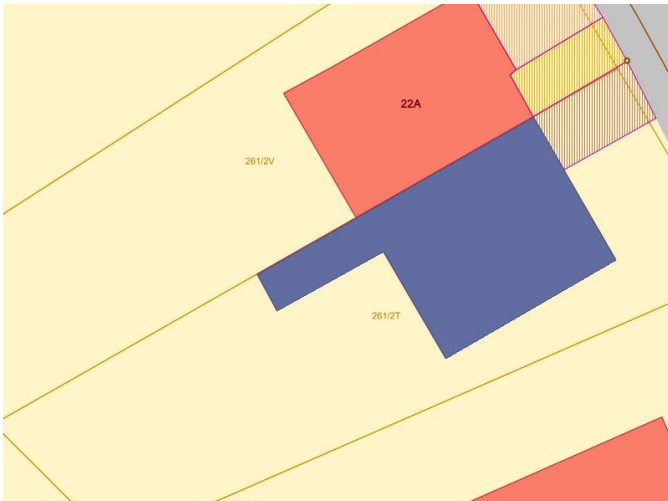
## Zone 1: Hoofdgebouw

- 1 Asbestmateriaal**
- 0 Beperkingen
- 0 Uitsluitingen
- 0 Roerende goederen
- 0 Puin, steenslag, (water)bodem
- 0 Adviezen
- 2 Geen asbest**

| Beschrijving | Type | Actie |
|---|---|---|
| 1. Leidingisolatie | Asbestmateriaal | Dringend verwijderen |

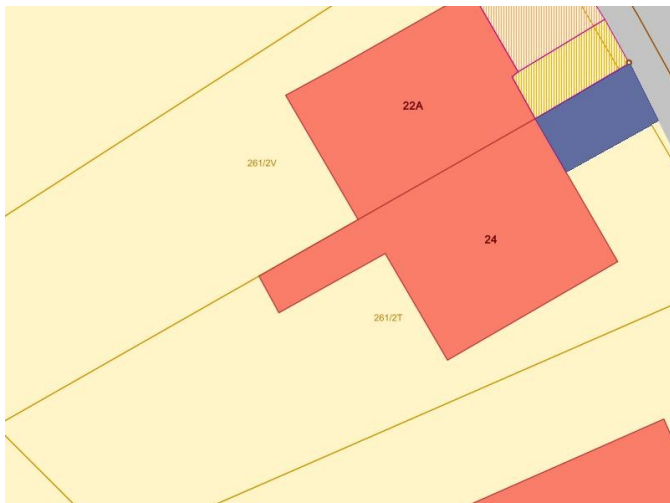
## Zone 2: Verheven garagetoegang

- 0 Asbestmaterialen
- 0 Beperkingen
- 0 Uitsluitingen
- 0 Roerende goederen
- 0 Puin, steenslag, (water)bodem
- 0 Adviezen
- 0 Geen asbest

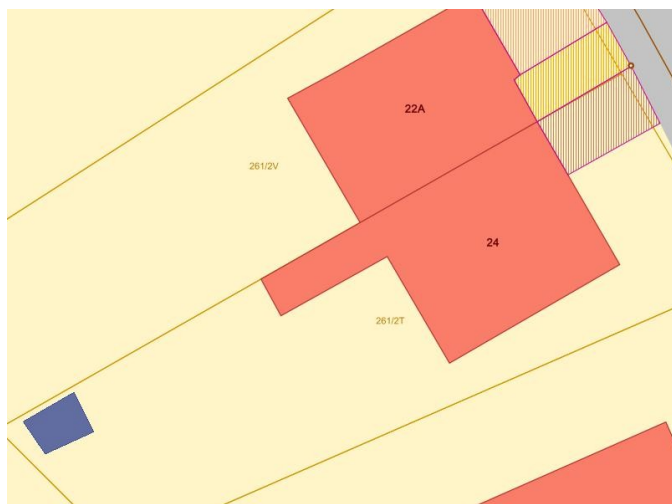
## Zone 3: Serre

- 0 Asbestmaterialen
- 0 Beperkingen
- 0 Uitsluitingen
- 0 Roerende goederen
- 0 Puin, steenslag, (water)bodem
- 0 Adviezen
- 0 Geen asbest
