Asbestinventarisatetest

Pinksterbloemlaan 13, 2180 Antwerpen

Attestnummer : 20241014-000506.000

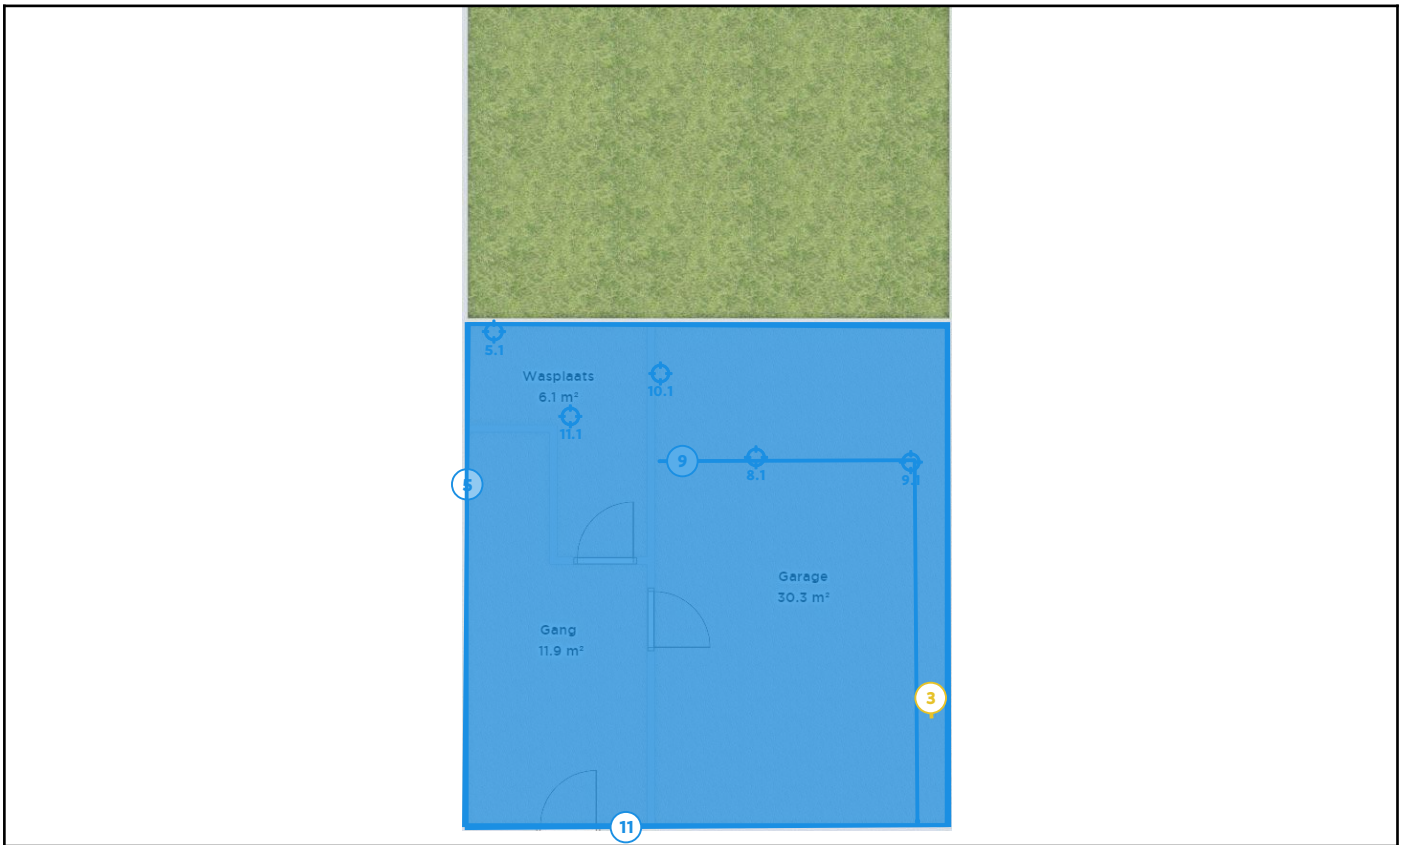
Plan 1.1: plan glv

Beschrijving	Type	Actie
3. elektriciteitstoebereiden garage	Asbestmateriaal	Zorgvuldig beheren
5. Pleisterwerk wand	Geen asbest	-
5.1 Code: staal 001	Mengmonster	-
8. leidingisolatie recht	Geen asbest	-
8.1 Code: Staal 008	Puntmonster	-
9. leidingisolatie bocht	Geen asbest	-
9.1 Code: Staal 007	Mengmonster	-
10. Demplaag spoelbak	Geen asbest	-
10.1 Code: Staal 006	Puntmonster	-

11. Pleisterwerk plafond	Geen asbest	-
11.1 Code: Staal 002	Mengmonster	-

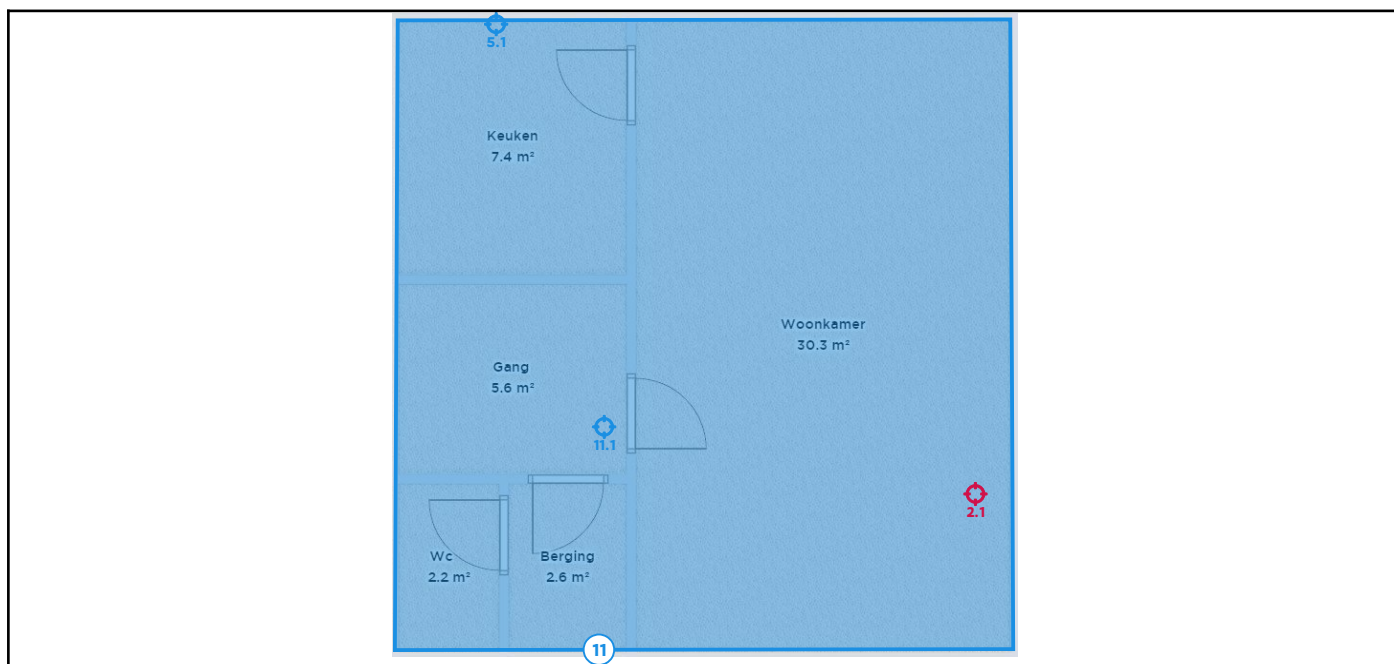
Plan 1.2: plan 1ste verdieping

Beschrijving	Type	Actie
2. Koord haard	Asbestmateriaal	Dringend verwijderen
2.1 Code: Staal 10	Puntmonster	-
5. Pleisterwerk wand	Geen asbest	-
5.1 Code: staal 001	Mengmonster	-
11. Pleisterwerk plafond	Geen asbest	-
11.1 Code: Staal 002	Mengmonster	-

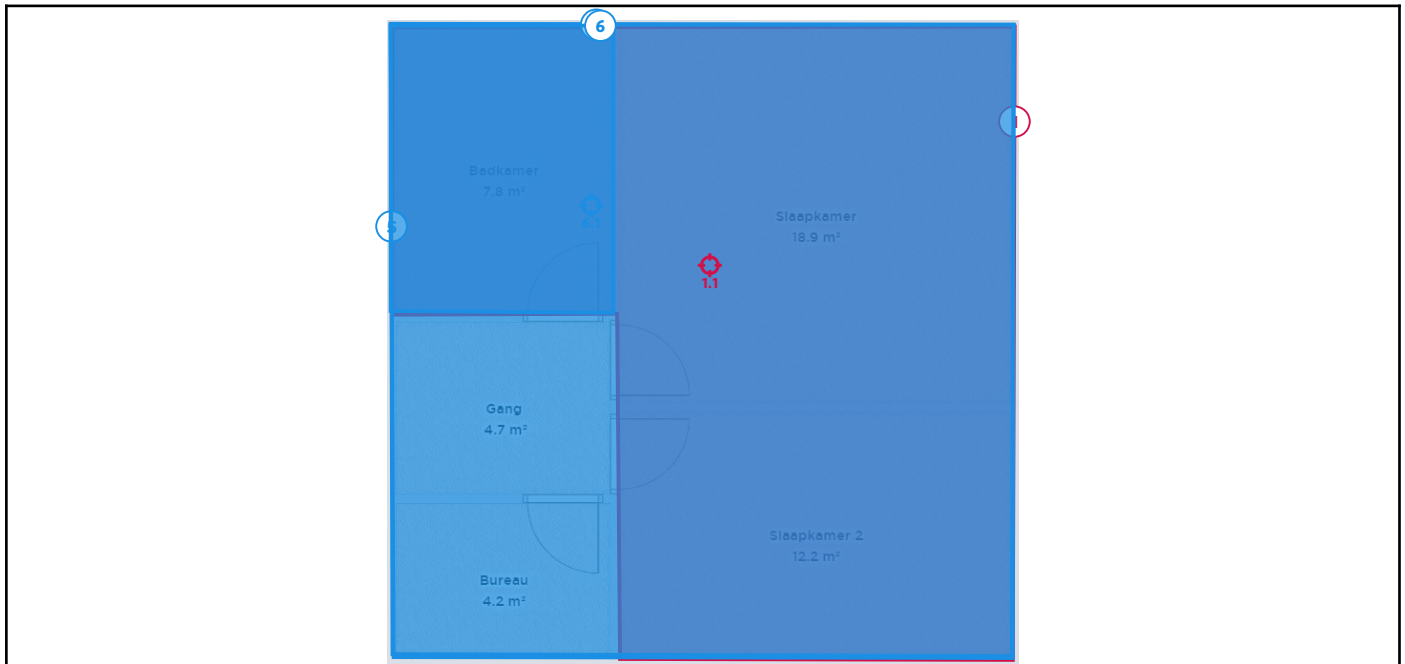
Plan 1.3: plan 2de verdieping

Beschrijving	Type	Actie
1. Colovinylvloer + lijmlaag	Asbestmateriaal	Dringend verwijderen
1.1 Code: Staal 009	Puntmonster	-
5. Pleisterwerk wand	Geen asbest	-
6. Tegellijm badkamer	Geen asbest	-
6.1 Code: Staal 003	Puntmonster	-
11. Pleisterwerk plafond	Geen asbest	-

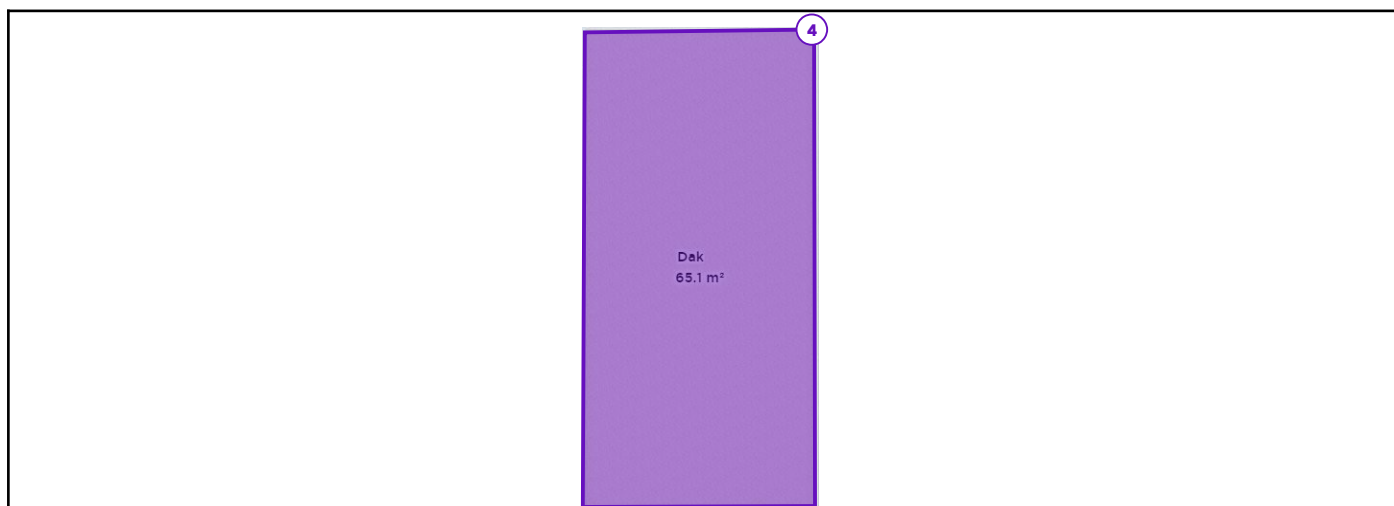
Plan 1.4: dak

Beschrijving	Type	Actie
4. Dak + onderdak	Beperking	-
