# Asbestinventarisatetest

Meerij 15, 9506 Geraardsbergen

Attestnummer : 20250116-000052.000

Uitgegeven op : 16.01.2025

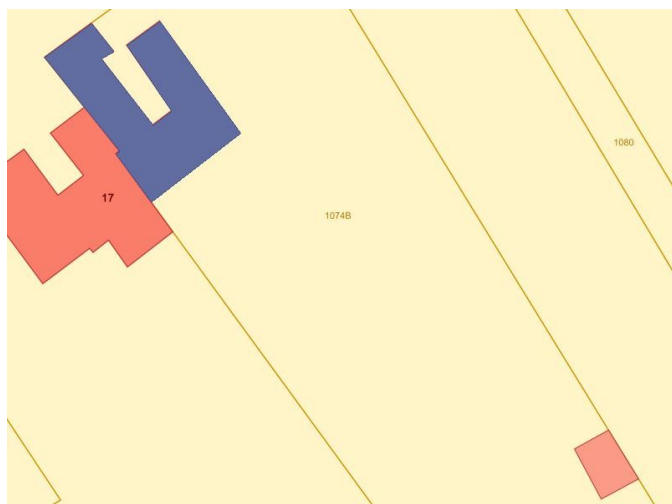
## Zone 1: Hoofdgebouw

- 3 Asbestmaterialen**
- 0 Beperkingen
- 0 Uitsluitingen
- 0 Roerende goederen
- 0 Puin, steenslag, (water)bodem
- 1 Advies**
- 2 Geen asbest**

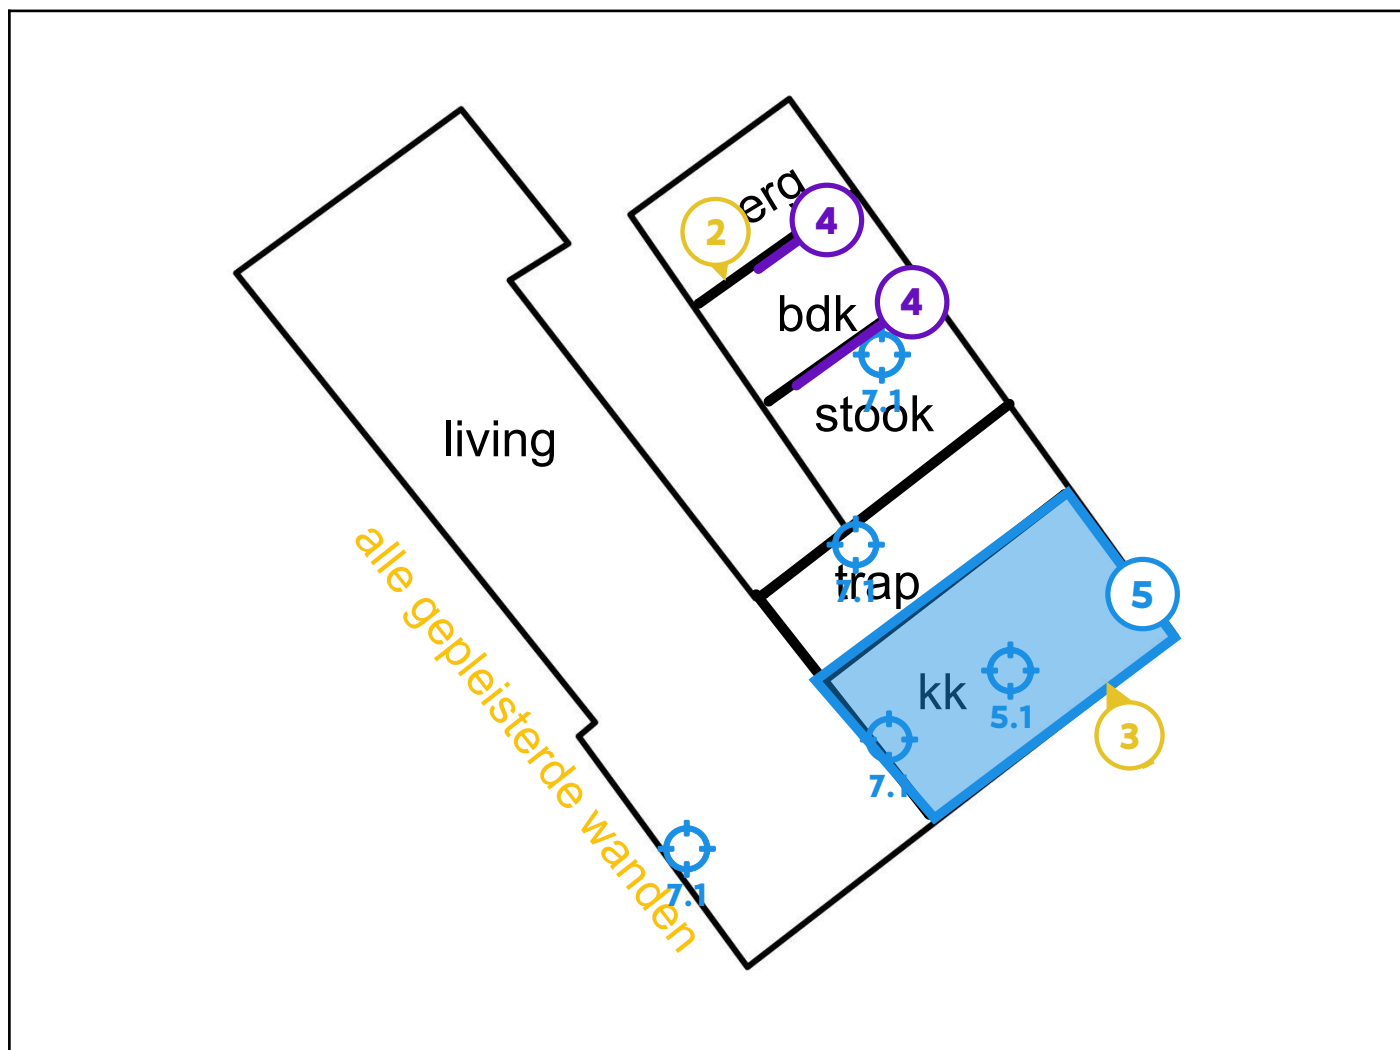
## Plan 1.1: Hoofdgebouw plan gvl

Beschrijving	Type	Actie
2. Bakeliet schakelaar en stopcontact	Asbestmateriaal	Zorgvuldig beheren
3. bakeliet zekeringkast	Asbestmateriaal	Zorgvuldig beheren
4. faiancelijm achter tegels	Advies	-
5. pleisterwerk plafond	Geen asbest	-
5.1 Code: mm02	Mengmonster	-
7. pleisterwerk wanden	Geen asbest	-
7.1 Code: mm01	Mengmonster	-

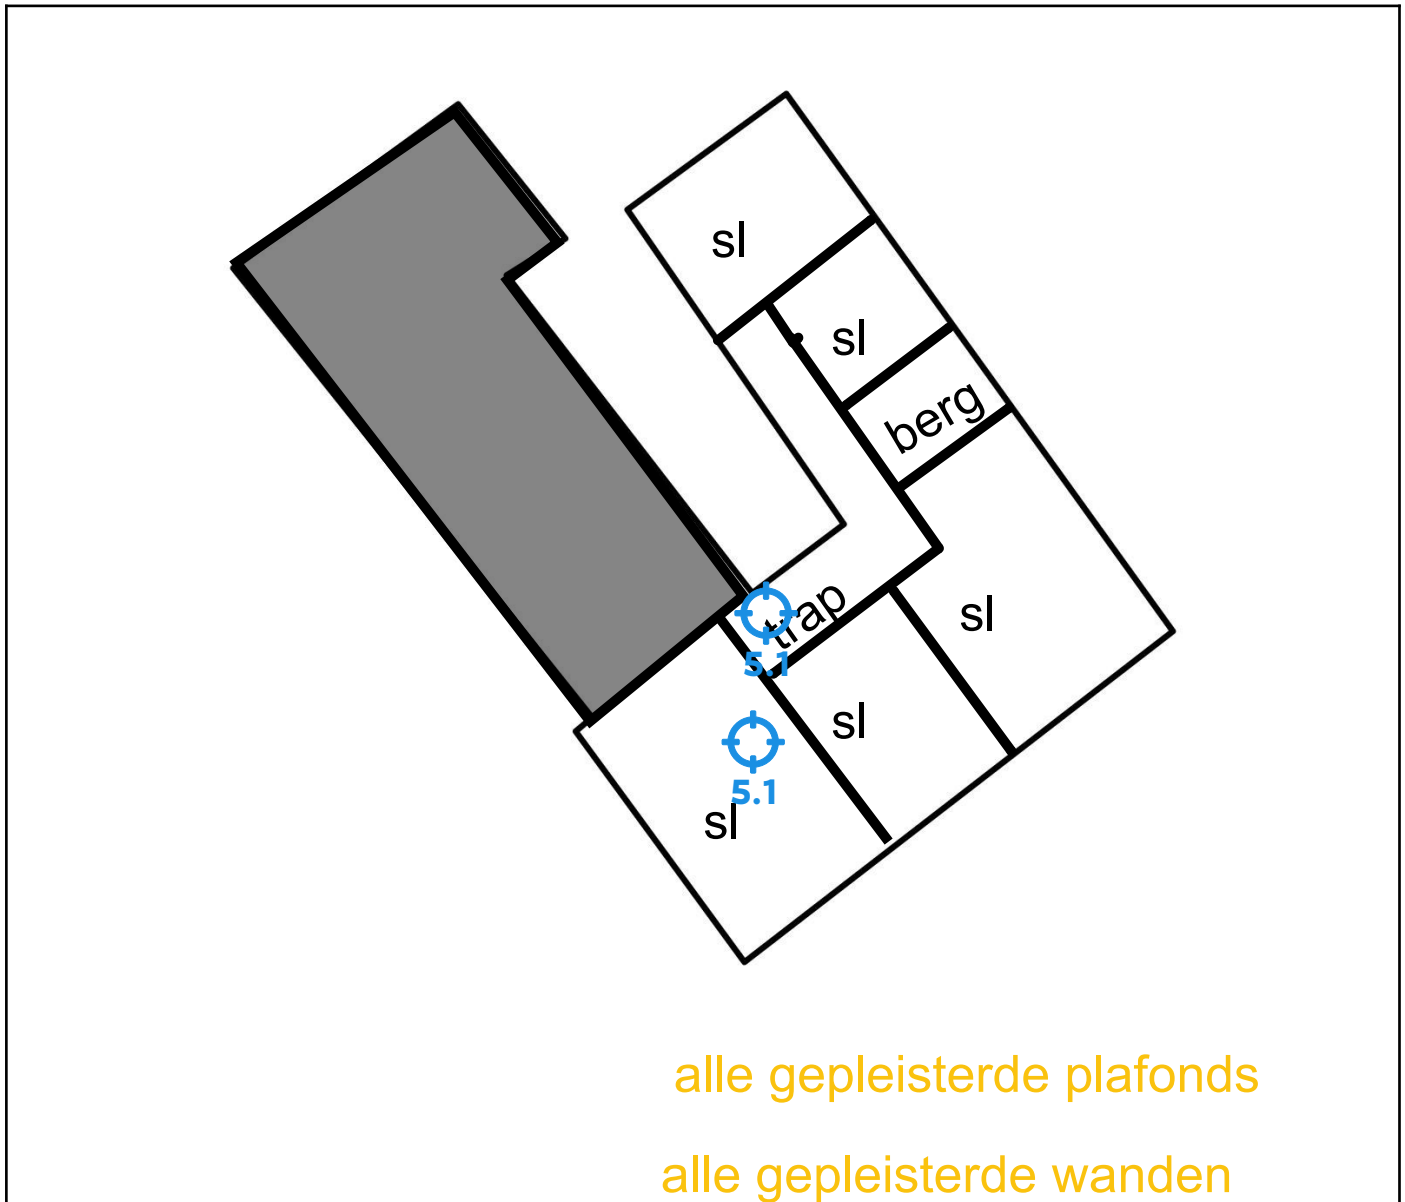
## Plan 1.2: Hoofdgebouw plan 1e

Beschrijving	Type	Actie
5. pleisterwerk plafond	Geen asbest	-
5.1 Code: mm02	Mengmonster	-
7. pleisterwerk wanden	Geen asbest	-

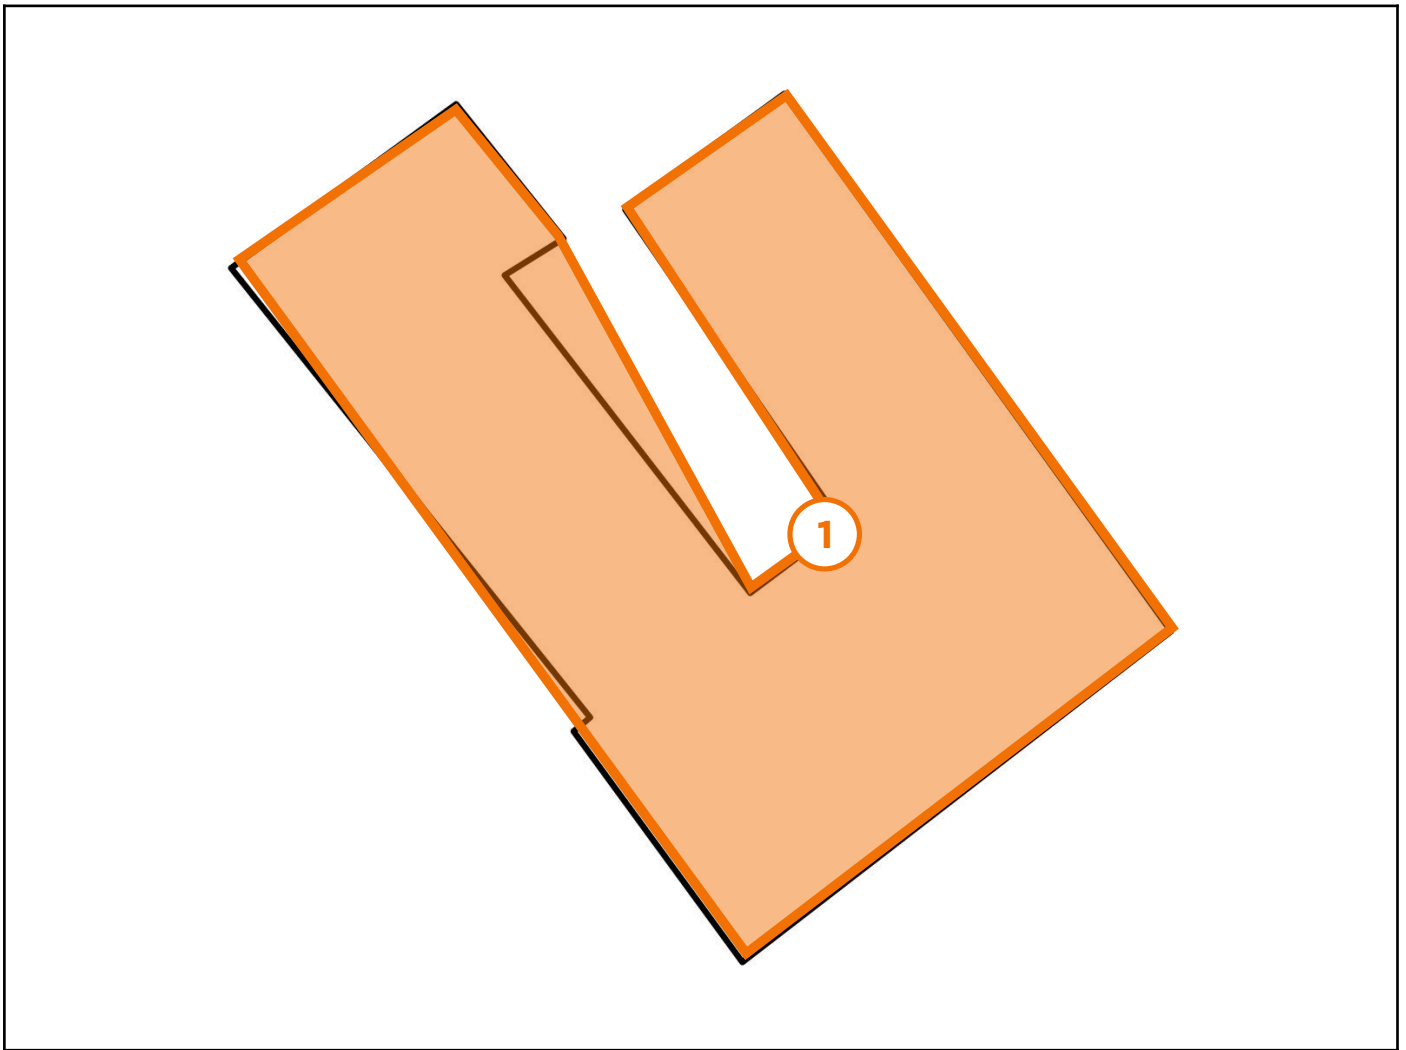
## Plan 1.3: Hoofdgebouw plan dak

Beschrijving	Type	Actie
1. Ieën dak	Asbestmateriaal	<a href="#">Verwijderen</a>

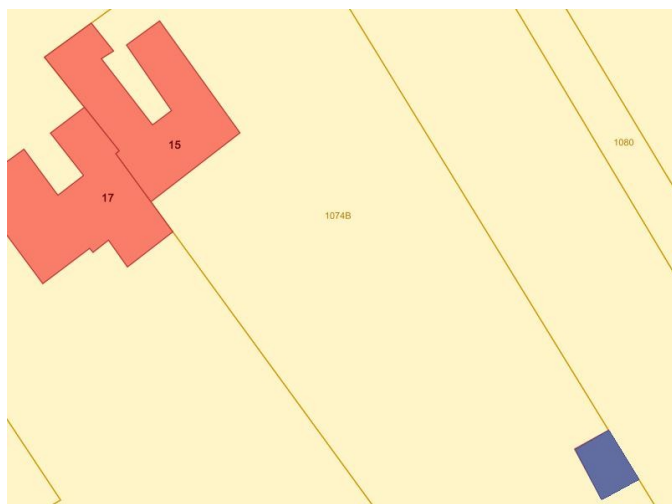
## Zone 2: Tuinhuis

- 0 Asbestmaterialen
- 0 Beperkingen
- 0 Uitsluitingen
- 0 Roerende goederen
- 0 Puin, steenslag, (water)bodem
- 0 Adviezen
- 1 Geen asbest**

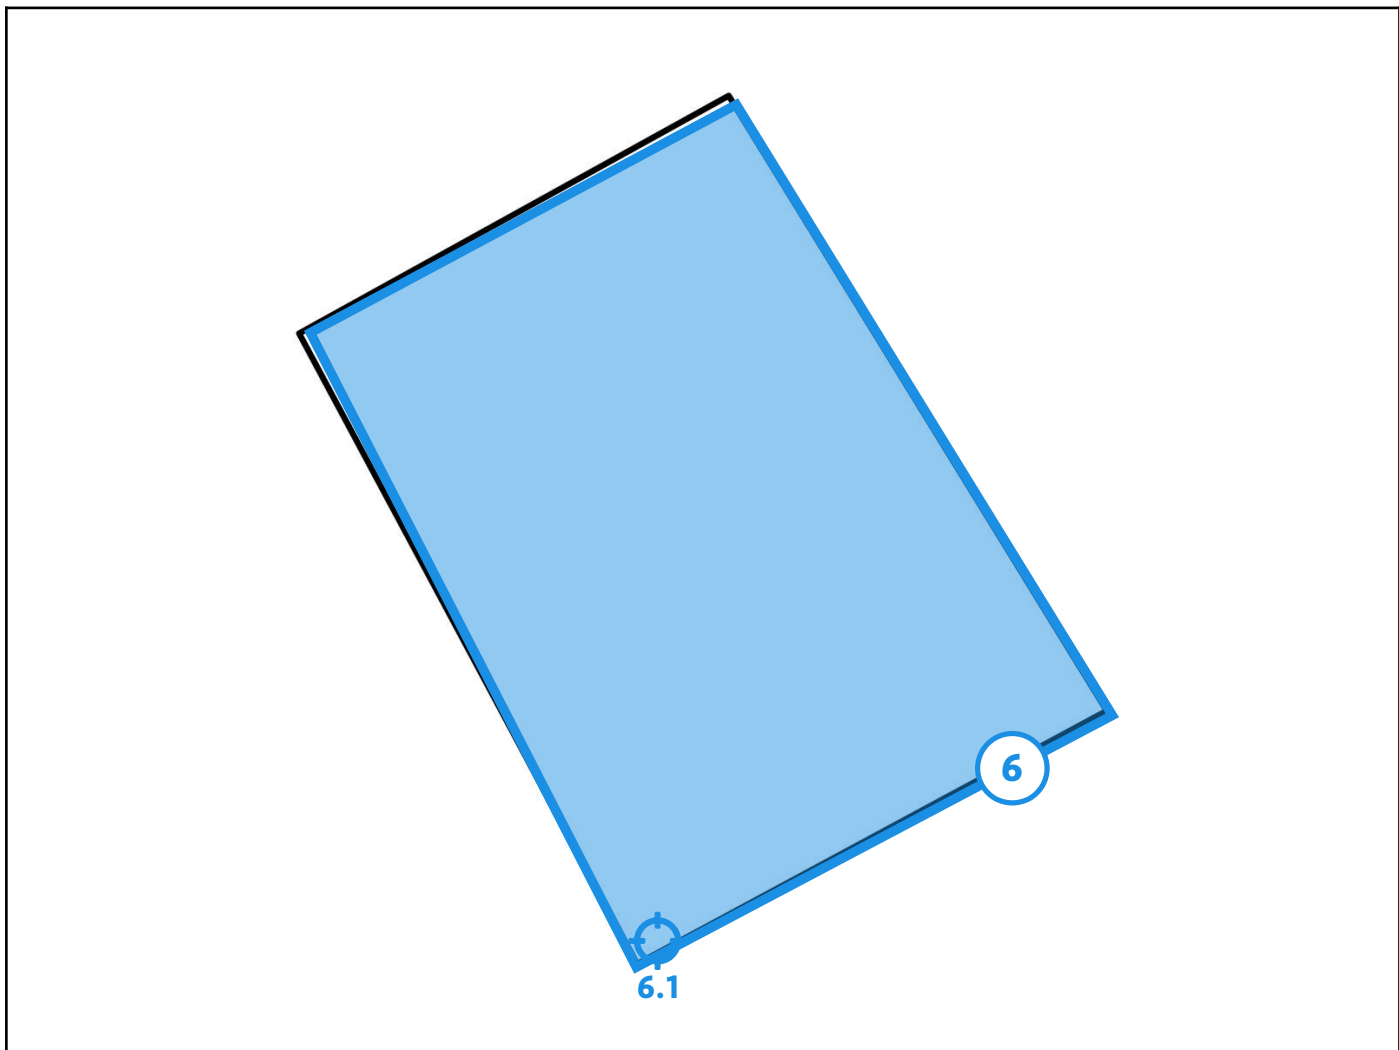
## Plan 2.1: Tuinhuis plan dak

Beschrijving	Type	Actie
6. roofing dak	Geen asbest	-
6.1 Code: mm03	Puntmonster	-
