# Asbestinventarisatetest

Puinstraat 62, 9000 Gent

Attestnummer : 20250110-000314.000

Uitgegeven op : 10.01.2025

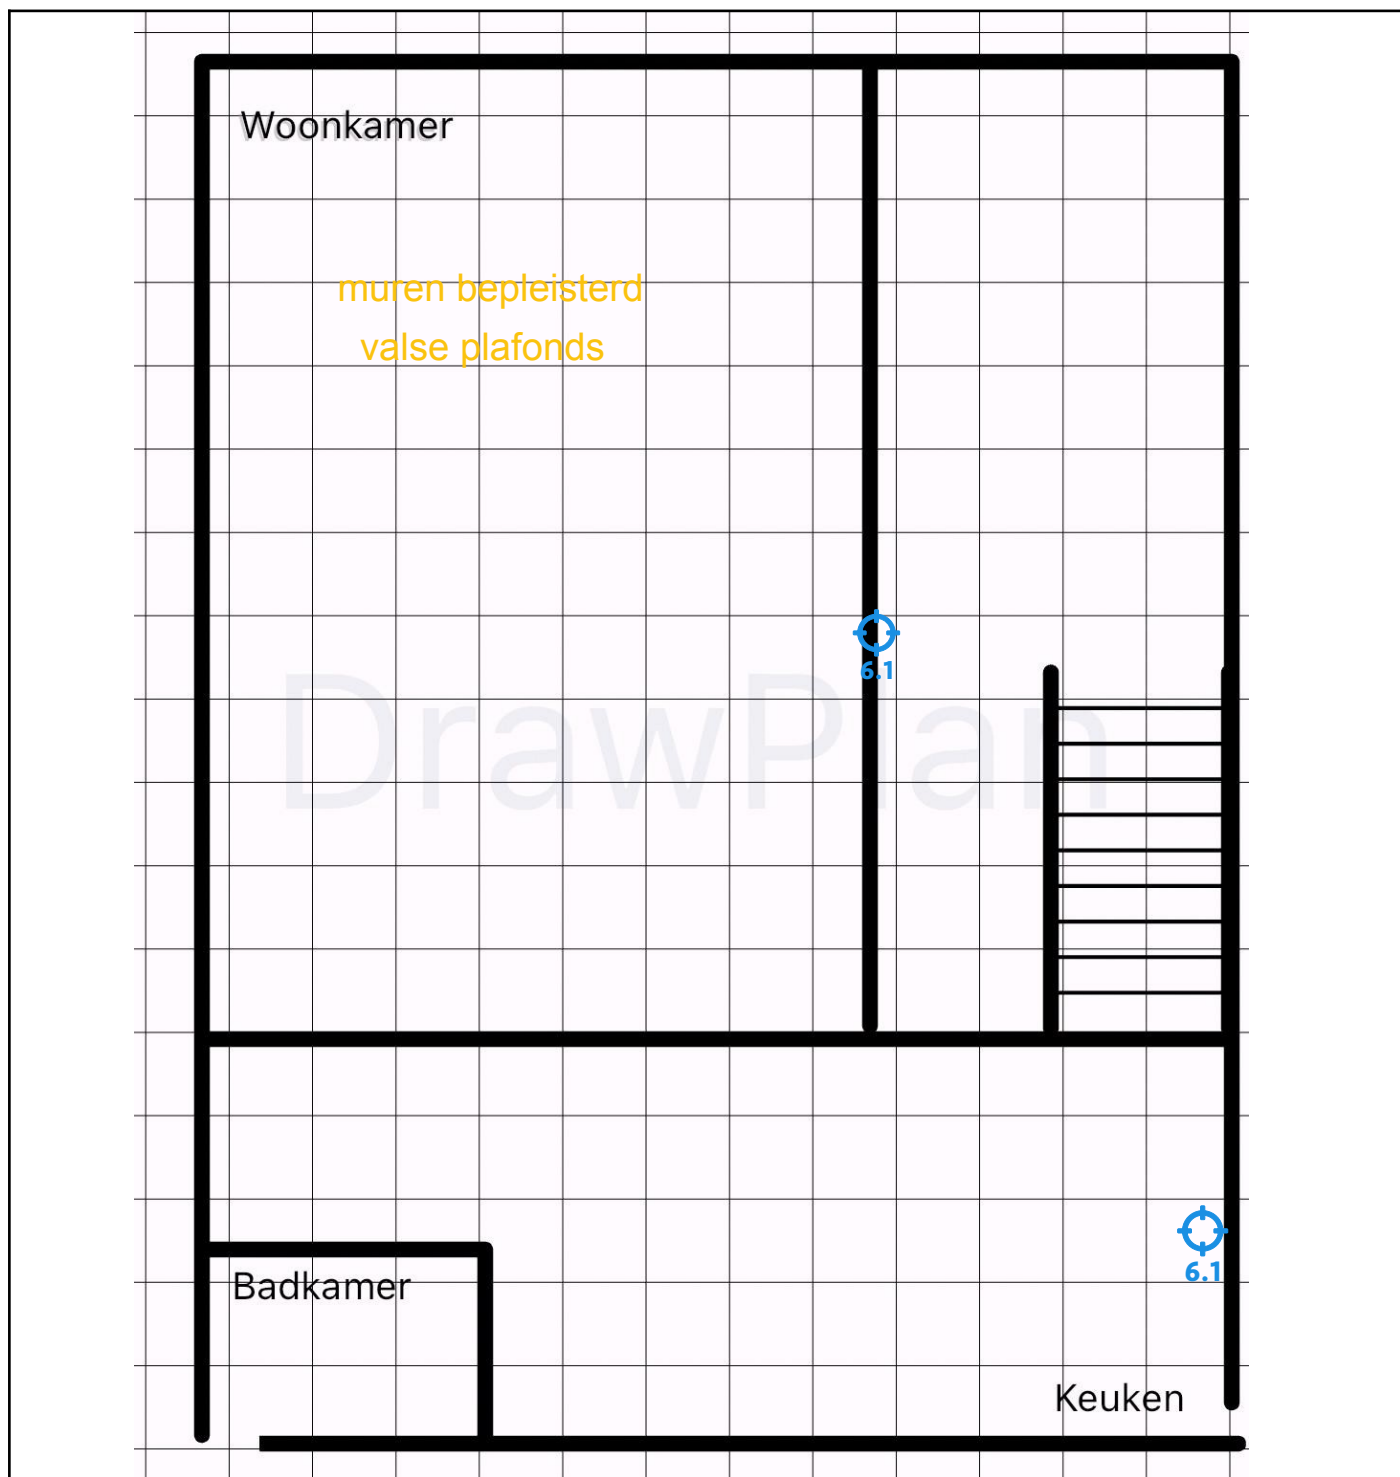
## Plan 1.2: Glv

Beschrijving	Type	Actie
2. valse plafonds	Advies	-
6. Muurpleister	Geen asbest	-

6.1 Code: 1	Mengmonster	-

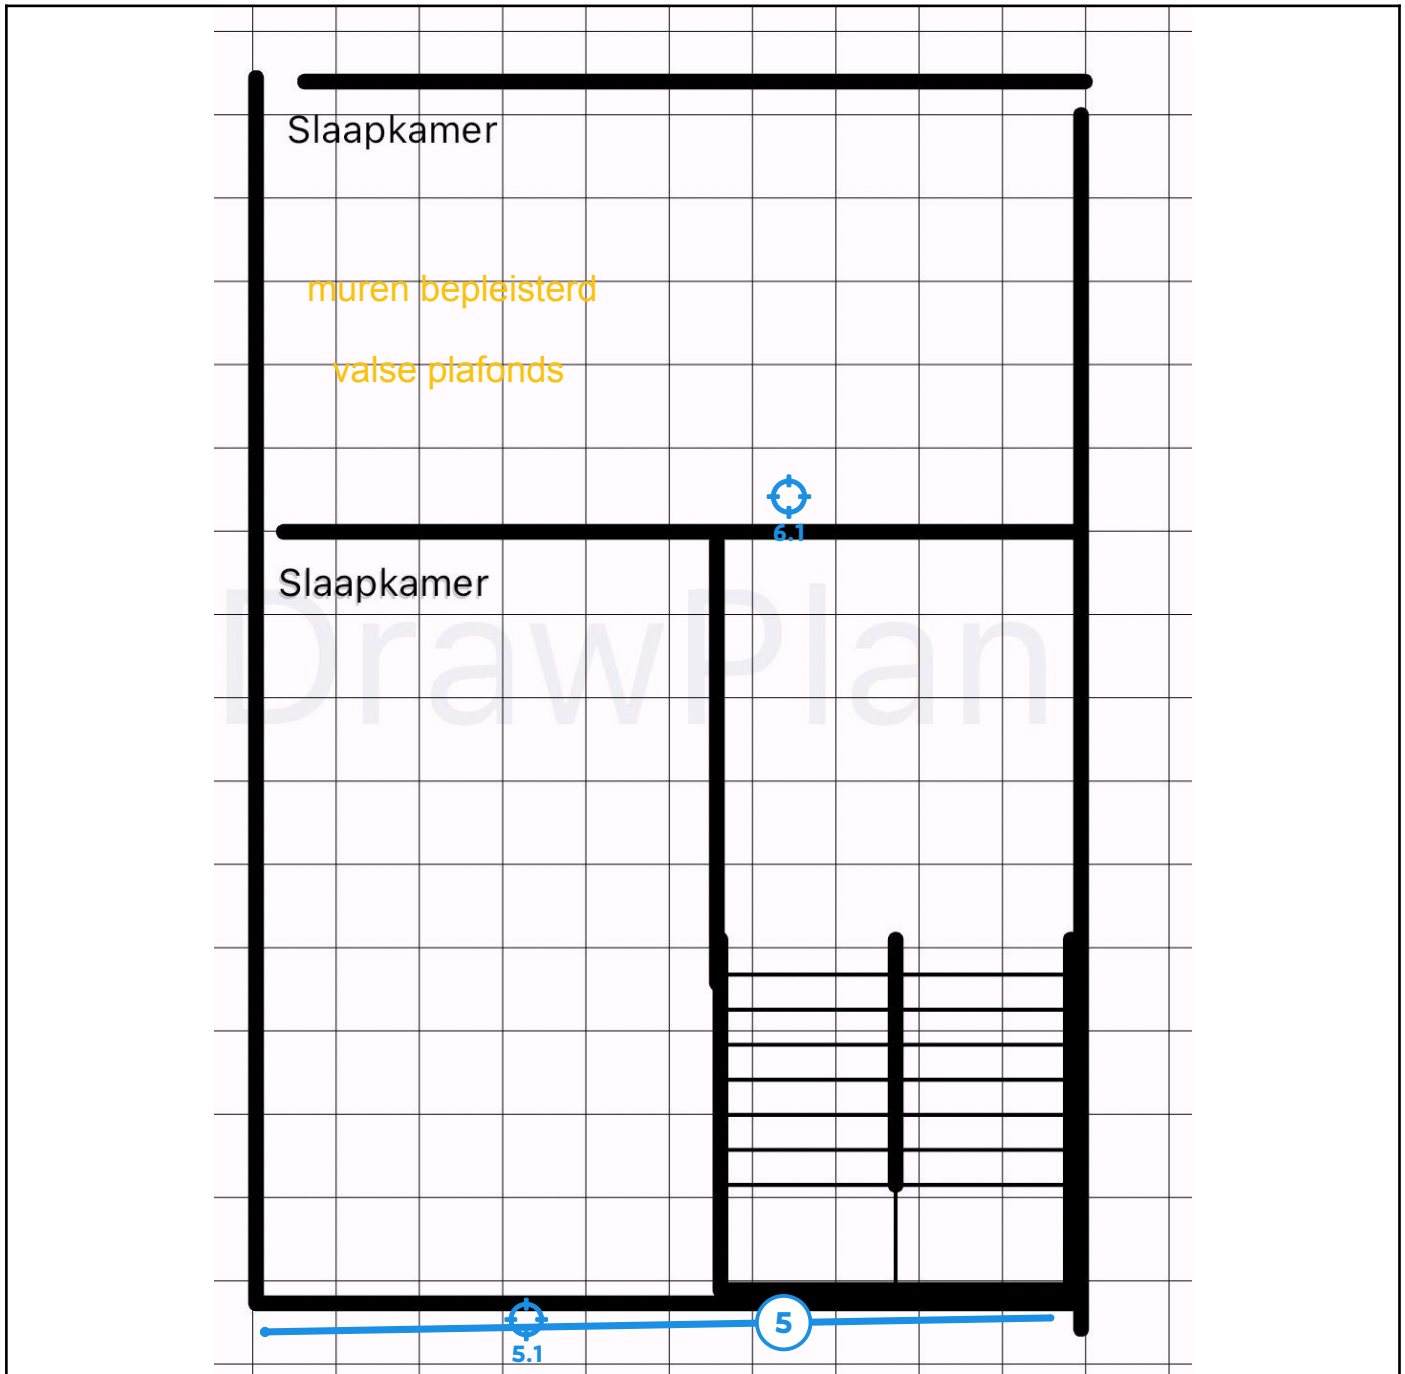
## Plan 1.3: Vd1

Beschrijving	Type	Actie
2. valse plafonds	Advies	-
5. Crepi (met staalname)	Geen asbest	-
5.1 Code: 3	Puntmonster	-

6. Muurpleister	Geen asbest	-
6.1 Code: 1	Mengmonster	-

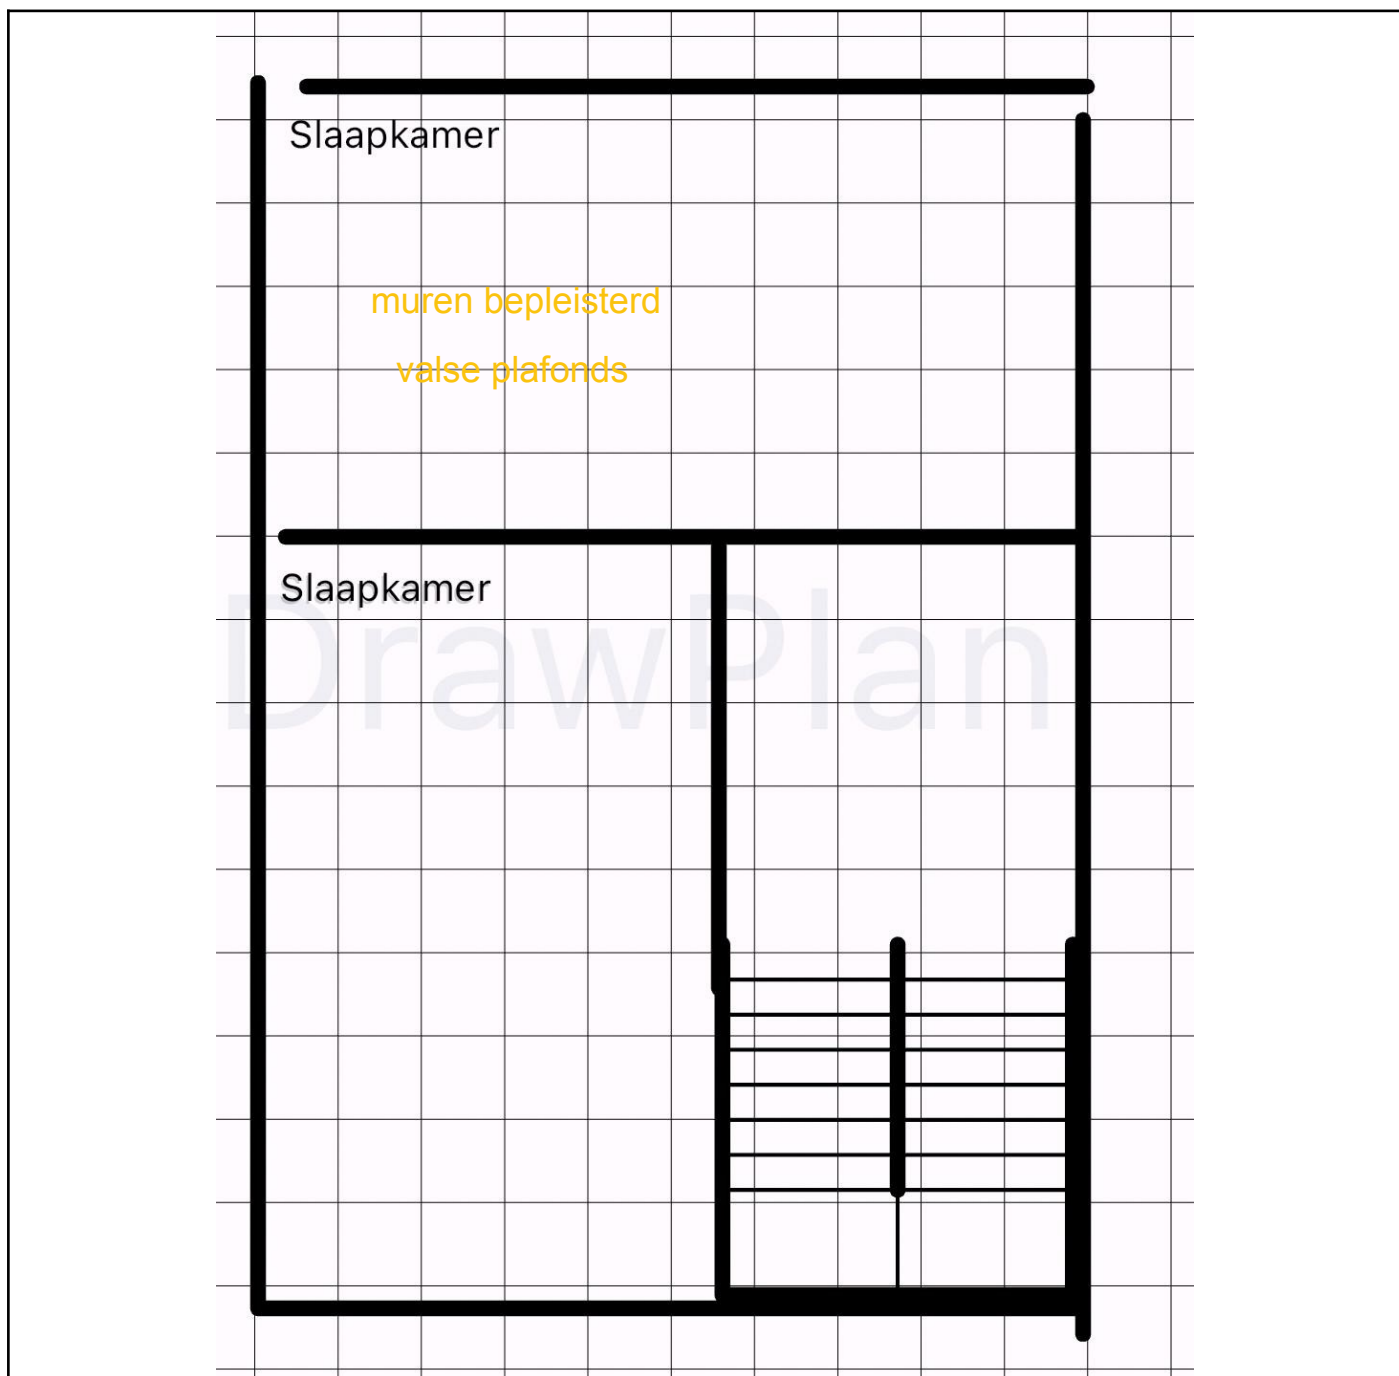
## Plan 1.4: Vd2

Beschrijving	Type	Actie
2. valse plafonds	Advies	-
6. Muurpleister	Geen asbest	-
