Asbestinventarisatetest

Spoorwegstraat 39, 3800 Sint-Truiden

Attestnummer : 20240224-000055.000

Uitgegeven op : 24.02.2024

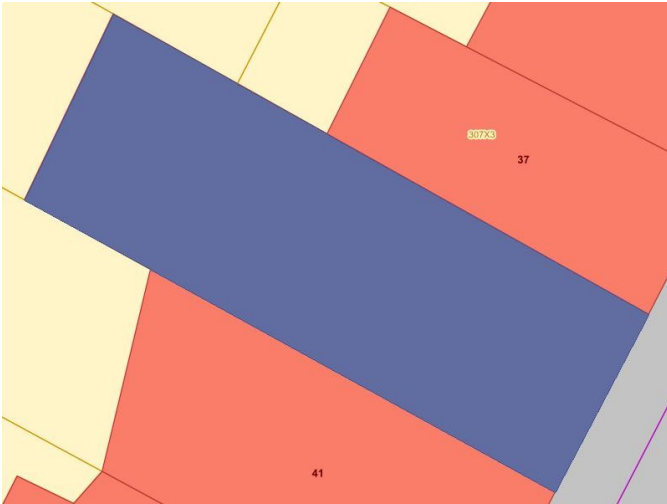
Zone 1: Situatie

Tijdens de inspectie vastgesteld:

- 3 Asbestmaterialen**
- 0 Beperkingen
- 0 Uitsluitingen
- 0 Roerende goederen
- 0 Puin, steenslag, (water)bodem
- 1 Adviezen**
- 1 Geen asbest**
