Asbestinventarisatetest

Stevennekens 165, 2310 Rijkevorsel

Attestnummer : 20241230-000221.000

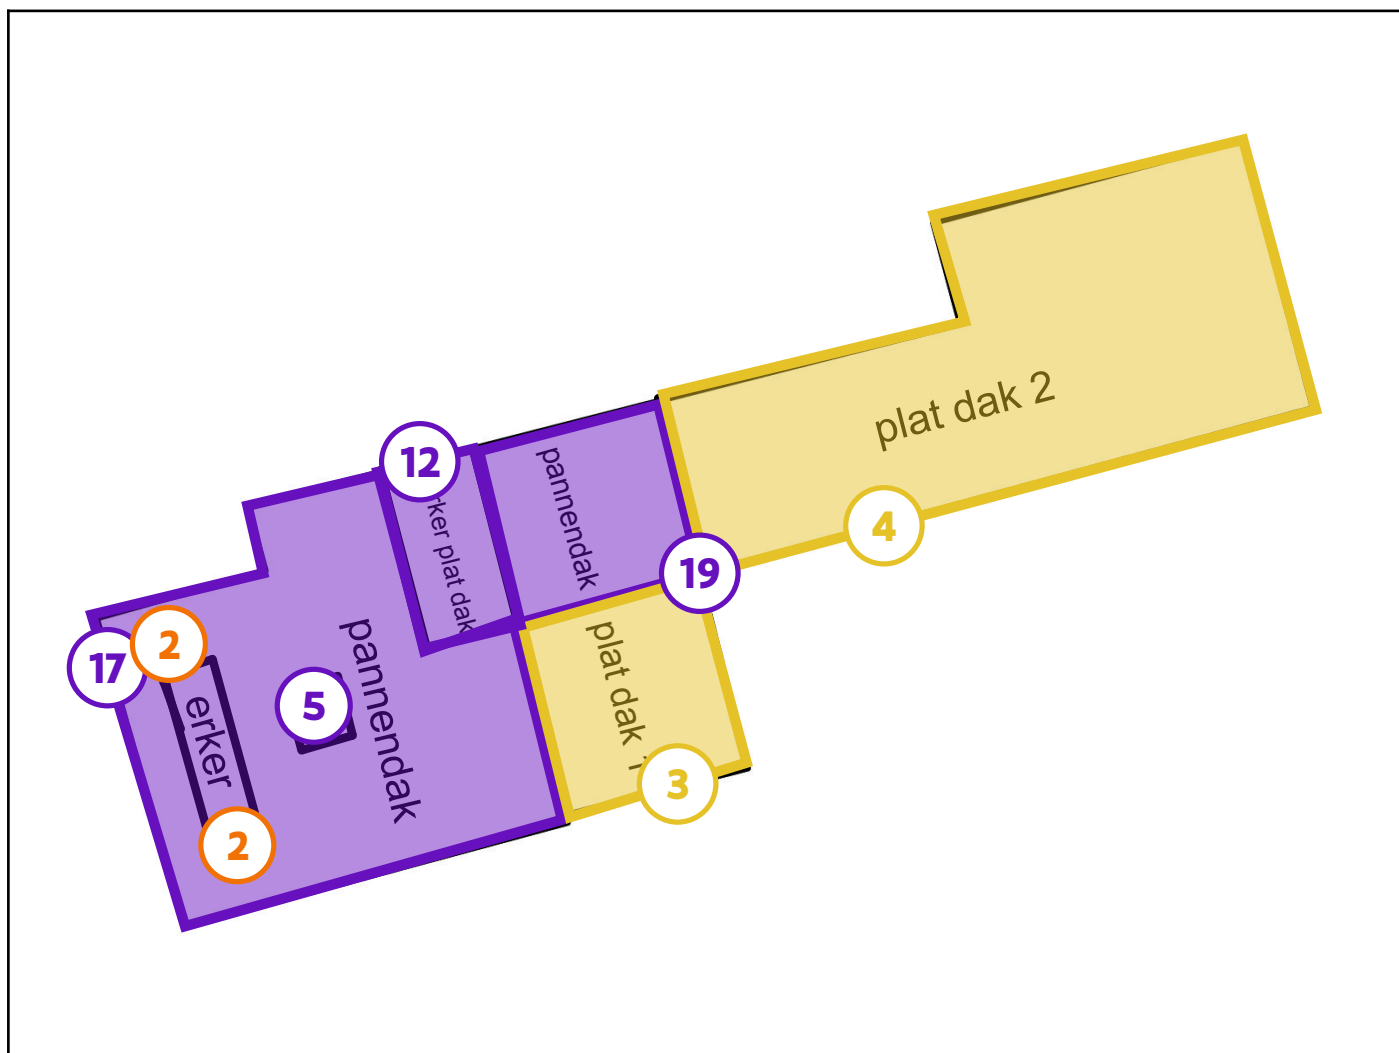
Plan 1.2: Woning dak

Beschrijving	Type	Actie
2. Erker 1 vooraan dak zijkant asbestleien	Asbestmateriaal	Verwijderen
3. Plat dak 1 roofing	Asbestmateriaal	Zorgvuldig beheren
4. Plat dak 2 roofing	Asbestmateriaal	Zorgvuldig beheren
5. Schouw op dak	Beperking	-
12. Plat dak roofing uitbouw erker	Advies	-
17. Pannendak vooraan	Advies	-
19. Pannendak achteraan	Advies	-

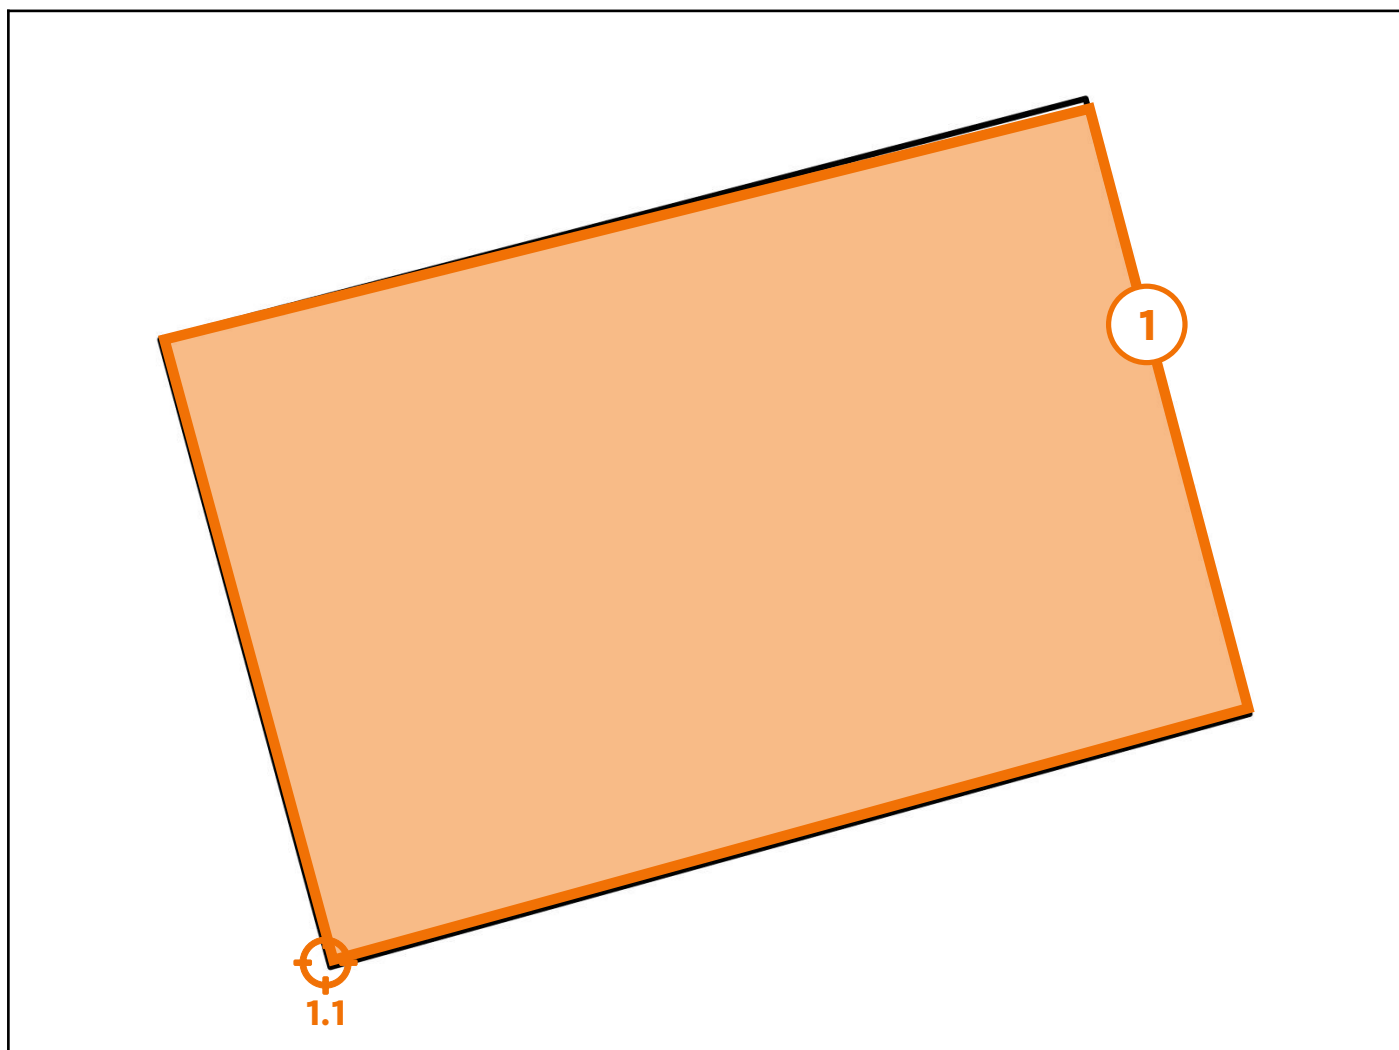
Plan 2.1: Tuinhok dak

Beschrijving	Type	Actie
1. Dak tuinhok golfplaten	Asbestmateriaal	Verwijderen
1.1 Code: MM01	Puntmonster	-

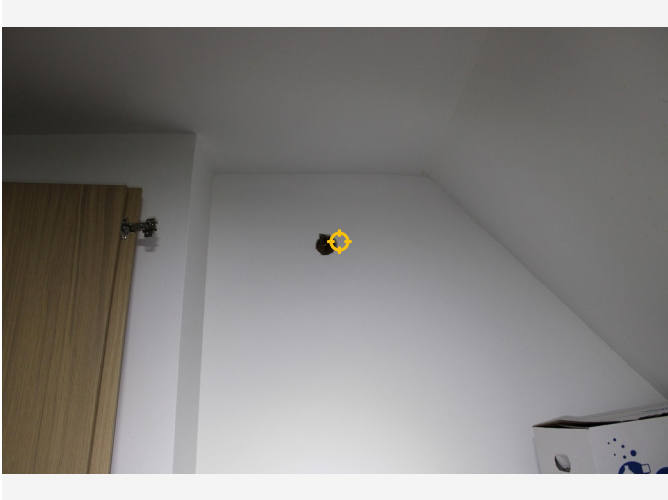
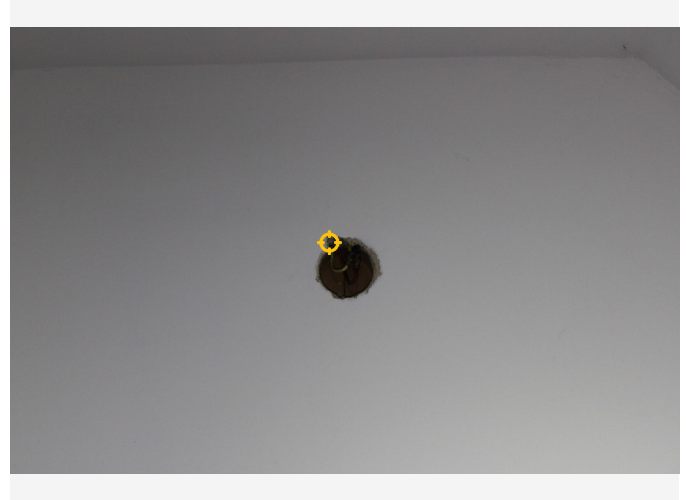
Fiche 24: Mengstaal pleister muren:traphal,woonk,keuken, slpk 3

Geen asbest

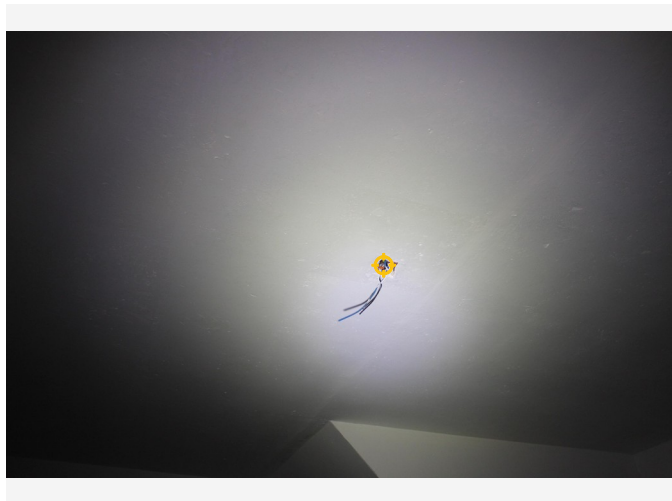
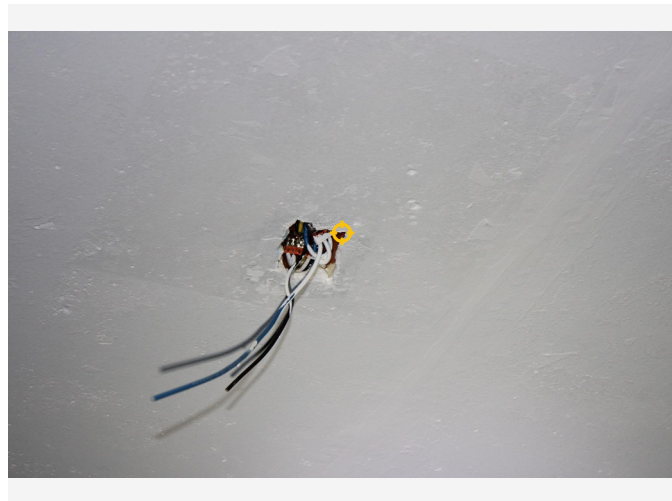
Fiche 25: Mengstaal pleister plafonds: traphal, keuken, woonk+slpk 3

Geen asbest
