Asbestinventarisatetest

Puttestraat 79, 2940 Stabroek

Attestnummer : 20250128-000040.000

Uitgegeven op : 28.01.2025

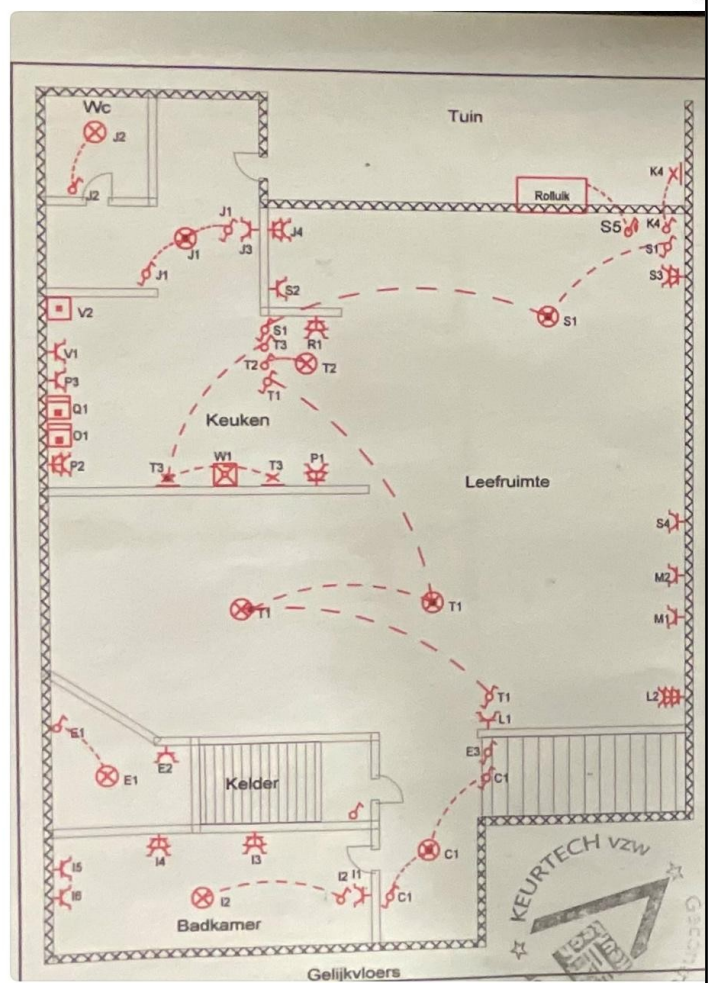
Plan 1.1: Plan wanden en plafonds

alle wande zijn valse wanden
alle plafonds zijn valse plafonds

Beschrijving	Type	Actie
3. Valse plafonds	Advies	-
5. Valse wanden	Advies	-

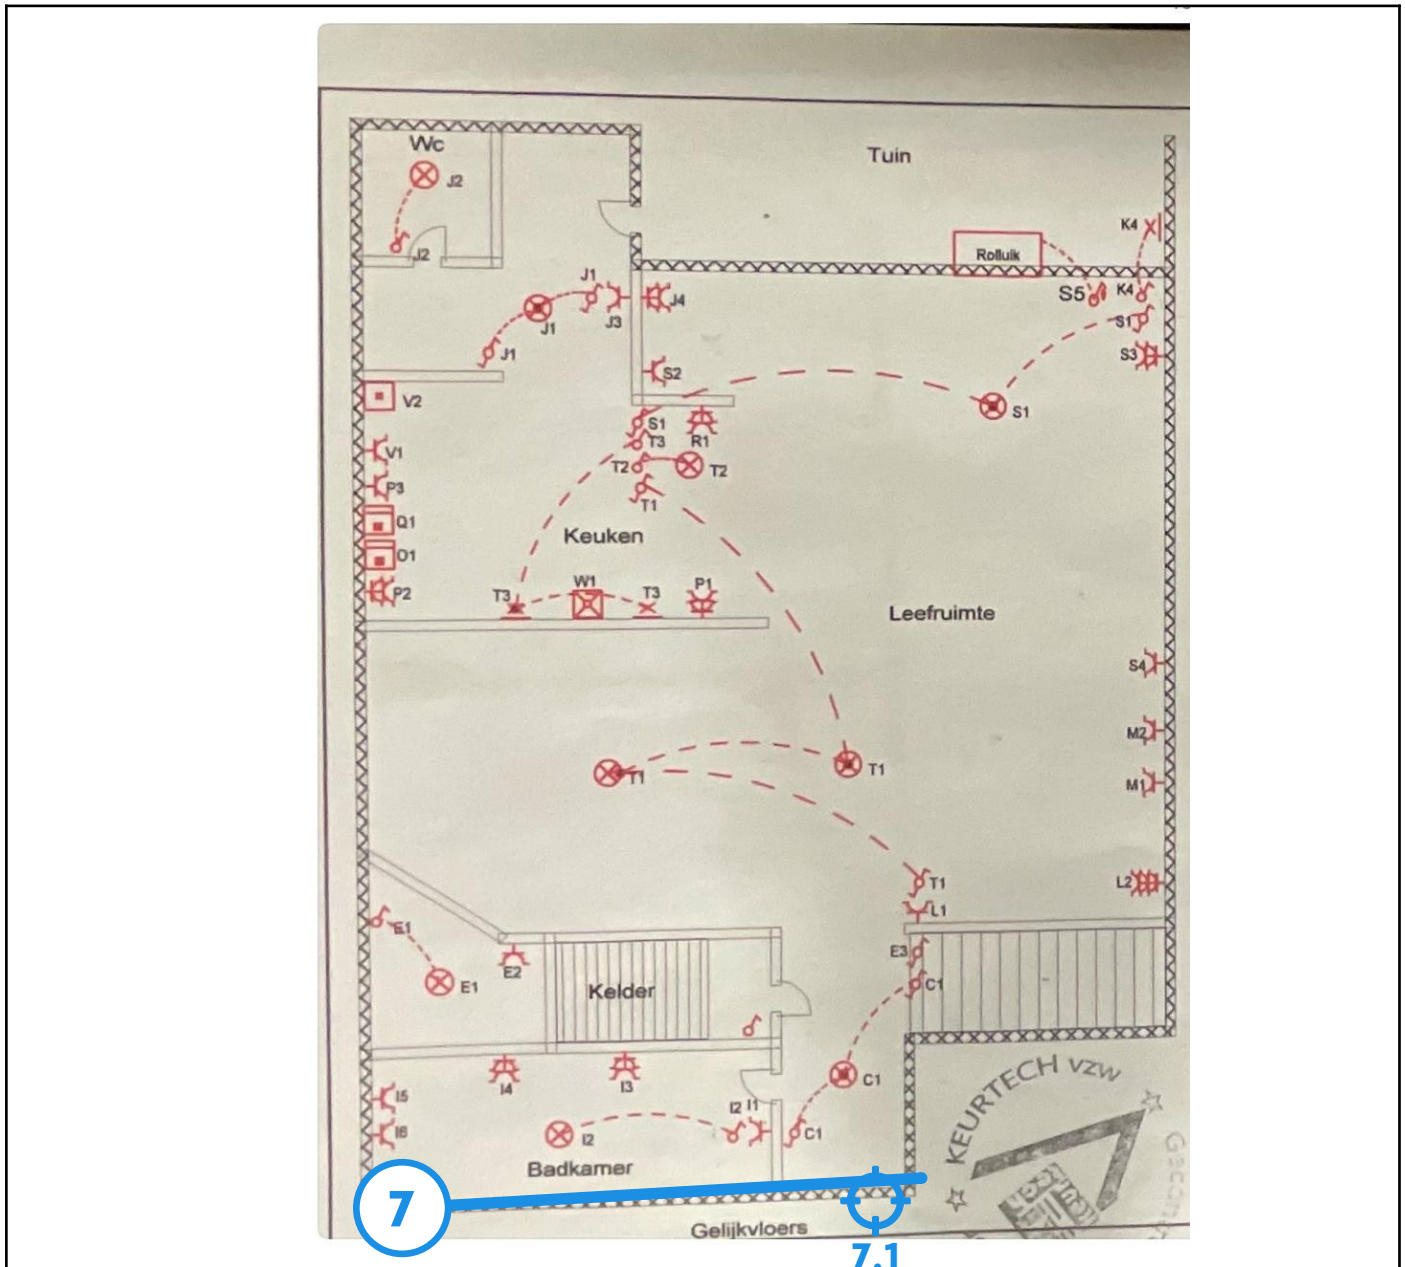
Plan 1.2: Plan crepi

Beschrijving	Type	Actie
7. Crepi (met staalname)	Geen asbest	-
7.1 Code: S3	Puntmonster	-

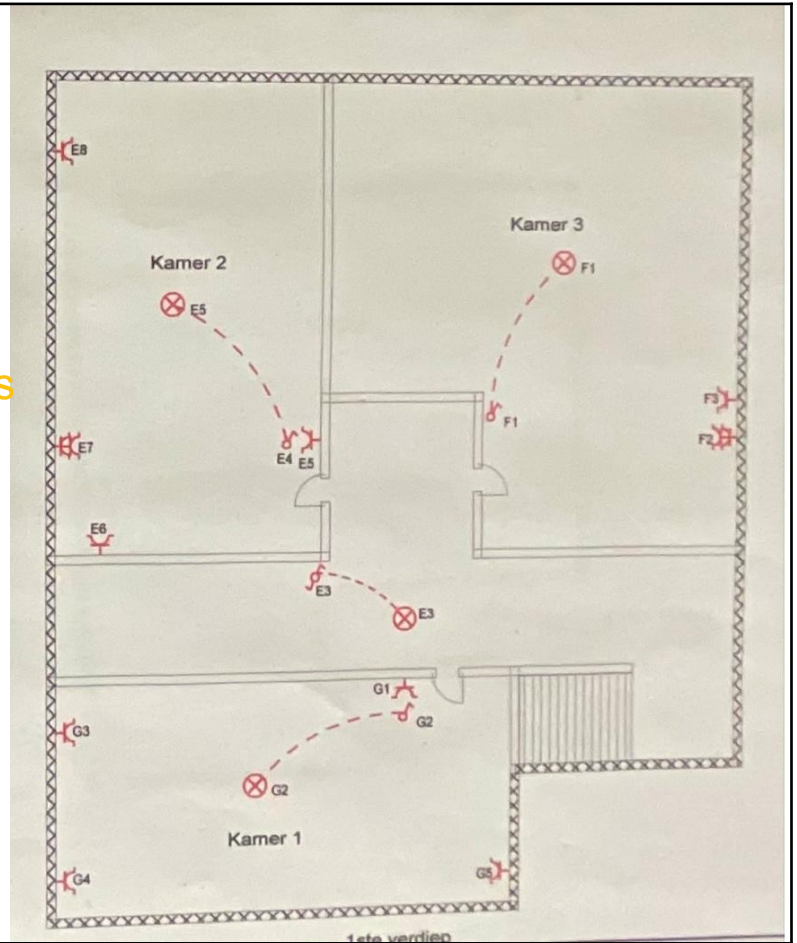
Plan 1.3: Plan plafonds en wanden v1

alle wanden zijn valse wanden
alle plafonds zijn valse plafonds

Beschrijving	Type	Actie
3. Valse plafonds	Advies	-
5. Valse wanden	Advies	-

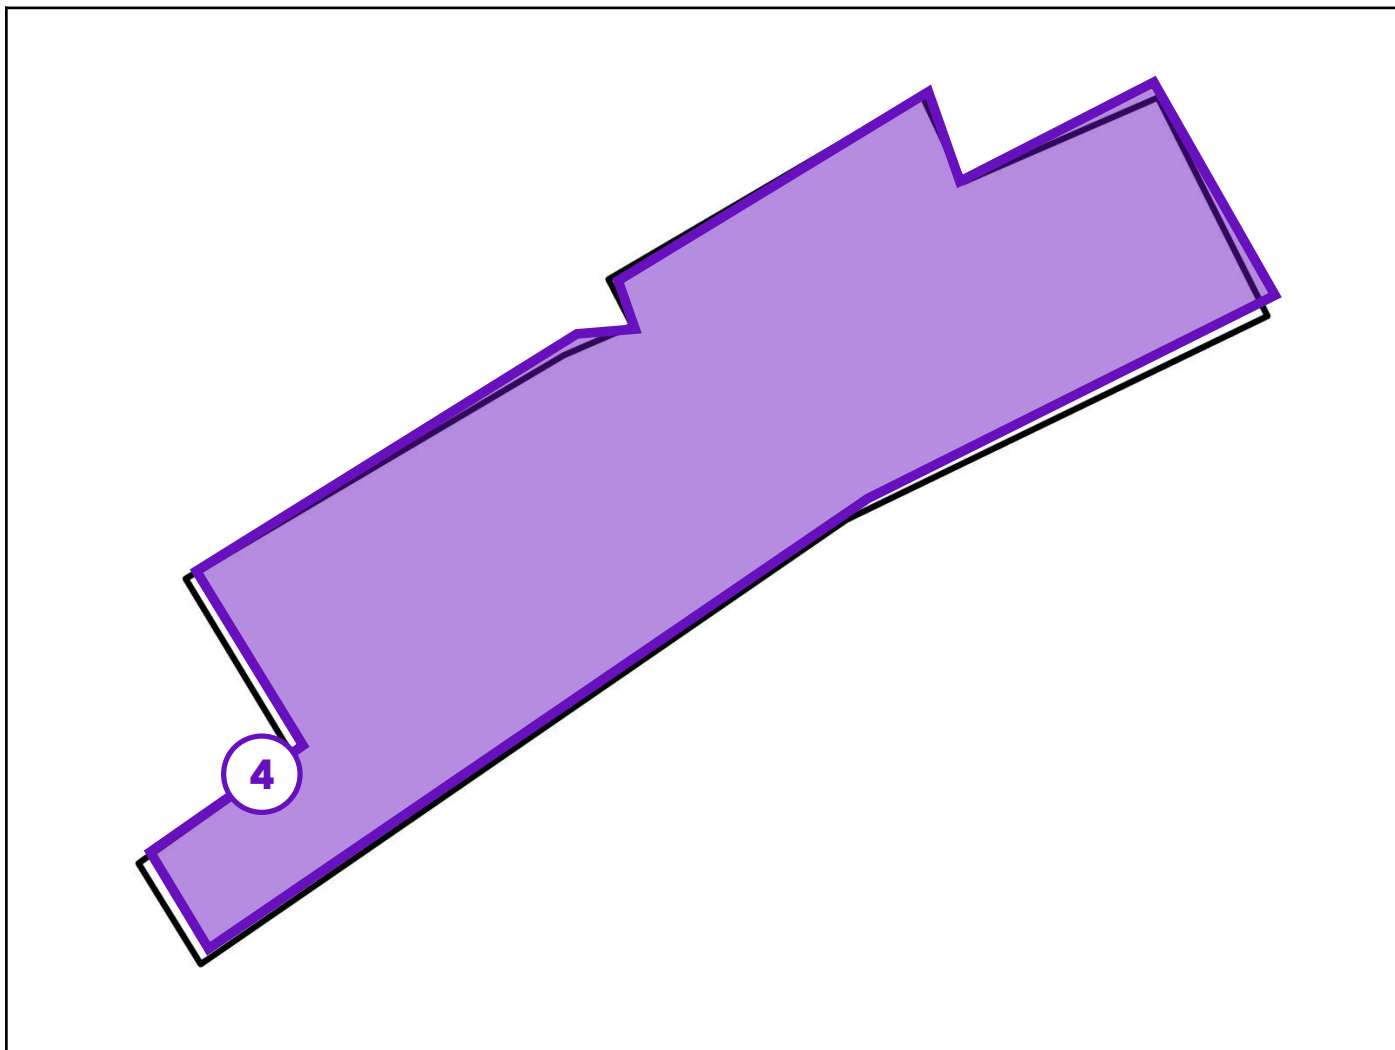
Plan 1.6: Woning plan platte daken roofing

Beschrijving	Type	Actie
4. Roofing platte daken (niet verdacht - factuurbewijs)	Advies	-

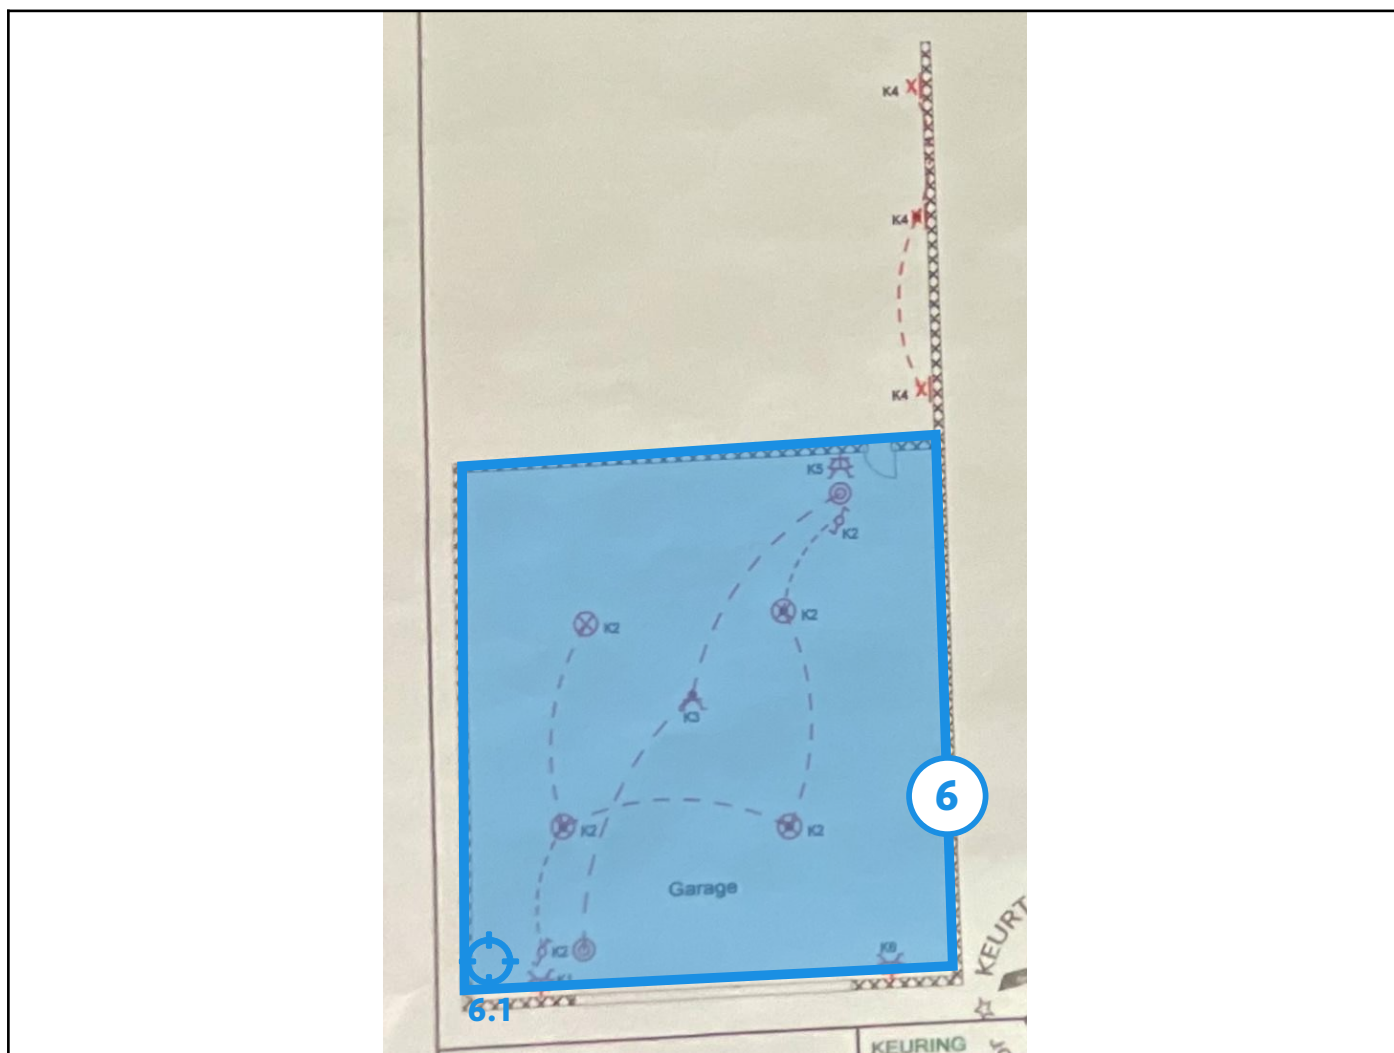
Plan 2.1: Plan roofing garage

Beschrijving	Type	Actie
6. Roofing garage (met staalname)	Geen asbest	-
6.1 Code: S2	Puntmonster	-
