# Asbestinventarisatetest

Appeldonkstraat 141, 2830 Willebroek

Attestnummer : 20231223-000088.000

## Niet-asbestveilig

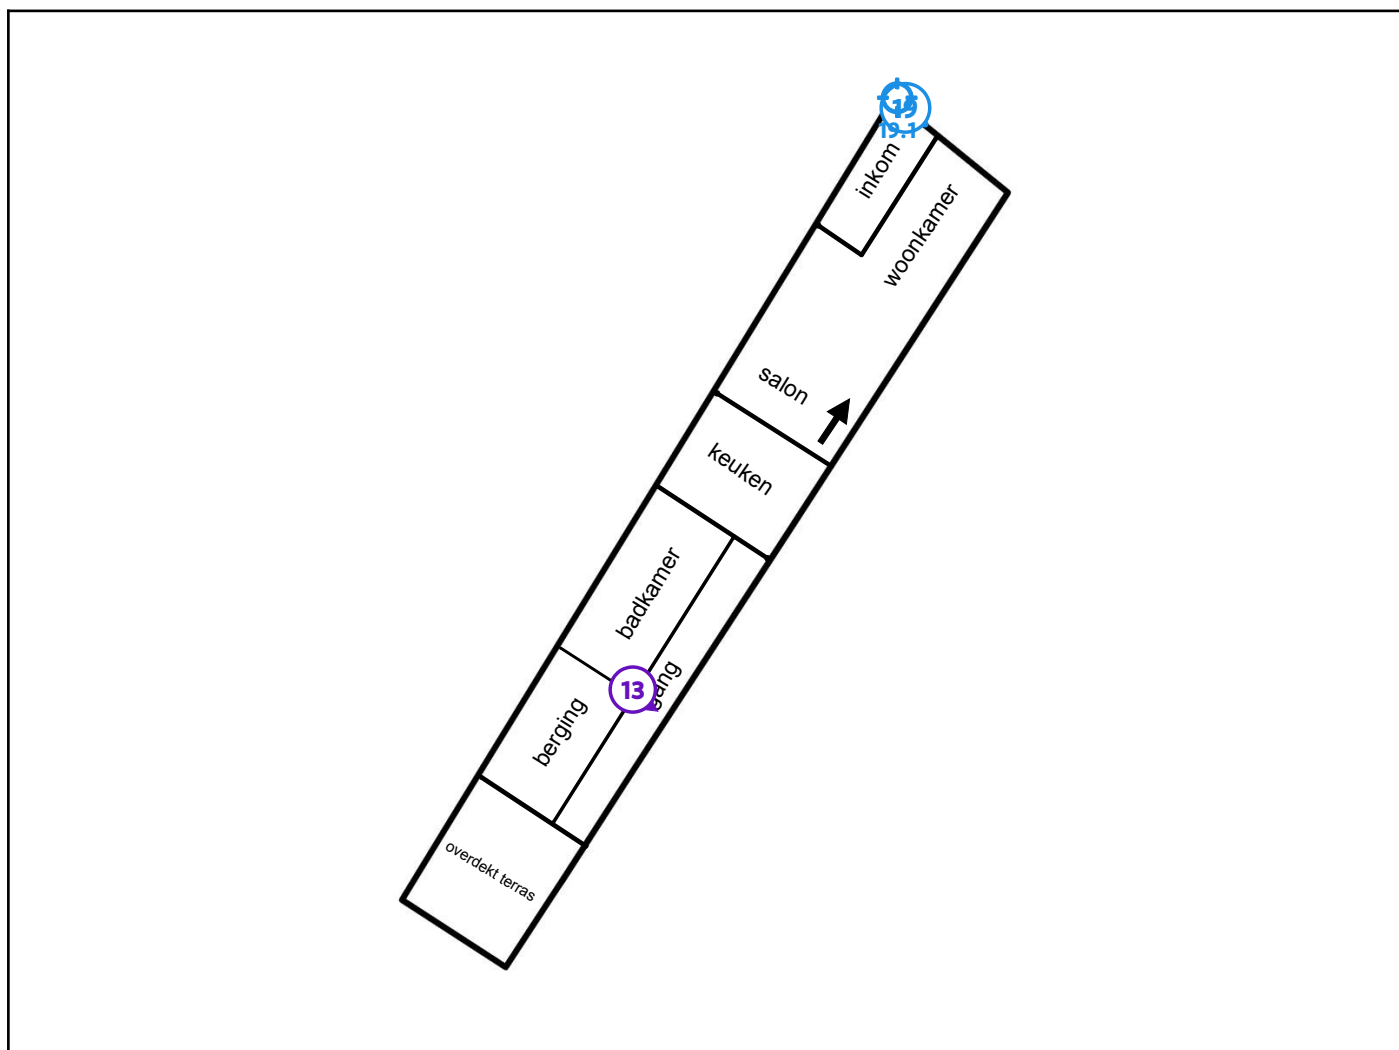
## Plan 1.1: A1 - GLV

Beschrijving	Type	Actie
13. CV-ketel Vaillant	Advies	-
19. Mastiek tussen gevel en deurprofielen	Geen asbest	-
19.1 Code: A1-3.1	Puntmonster	-

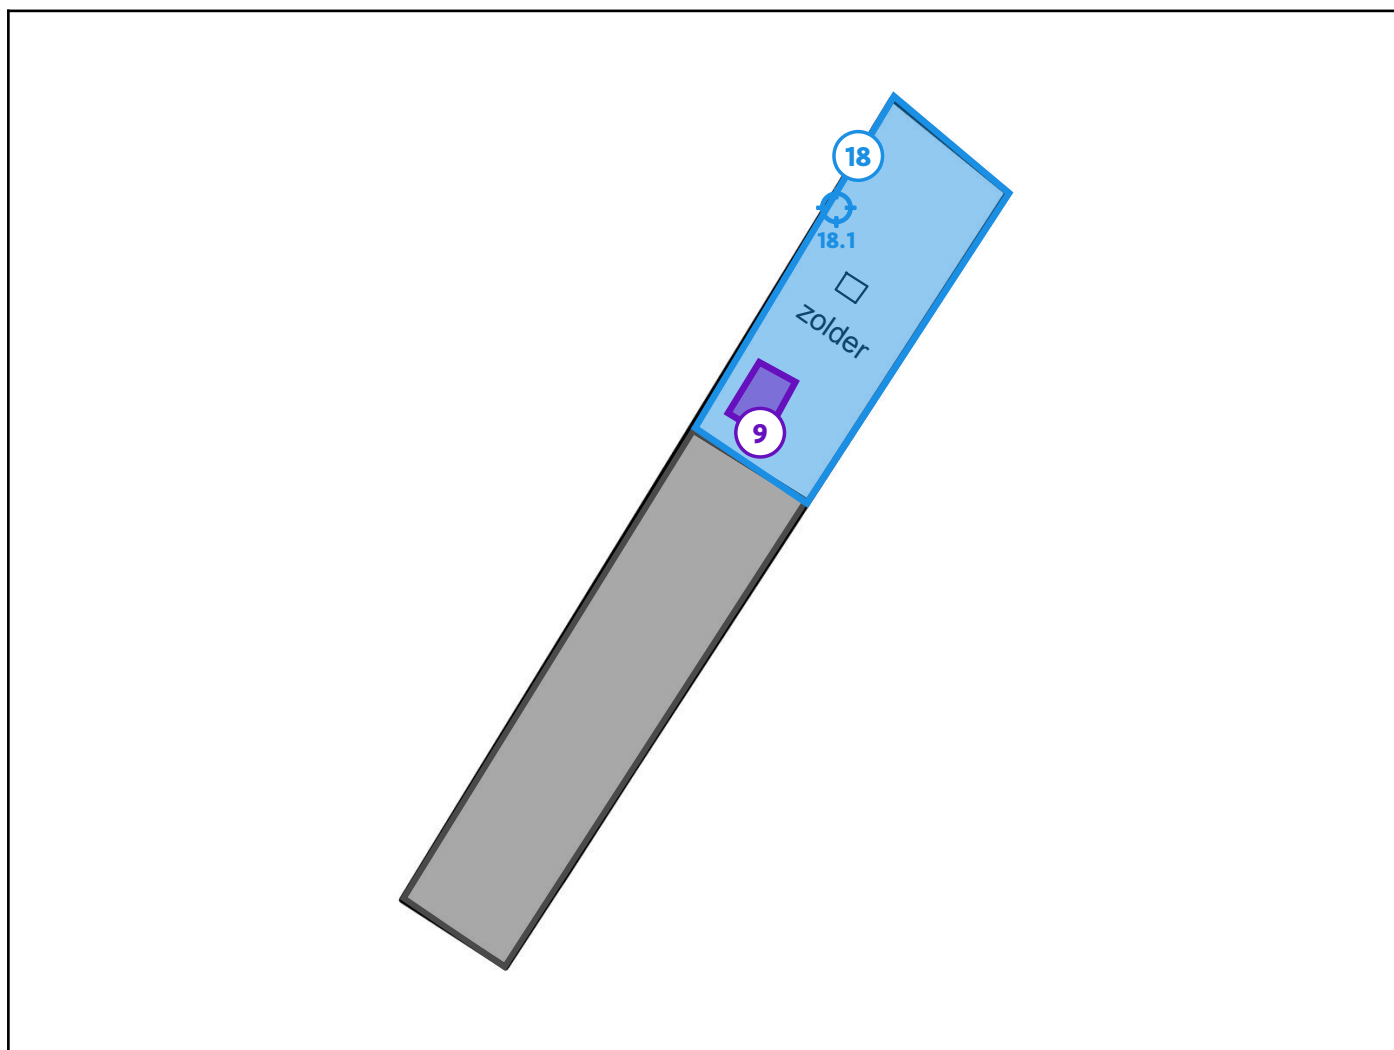
## Plan 1.3: A1 - Zolder

Beschrijving	Type	Actie
9. Vloerzeil zolder	Advies	-
18. Roofing onderdak	Geen asbest	-
18.1 Code: A1-2.2	Puntmonster	-

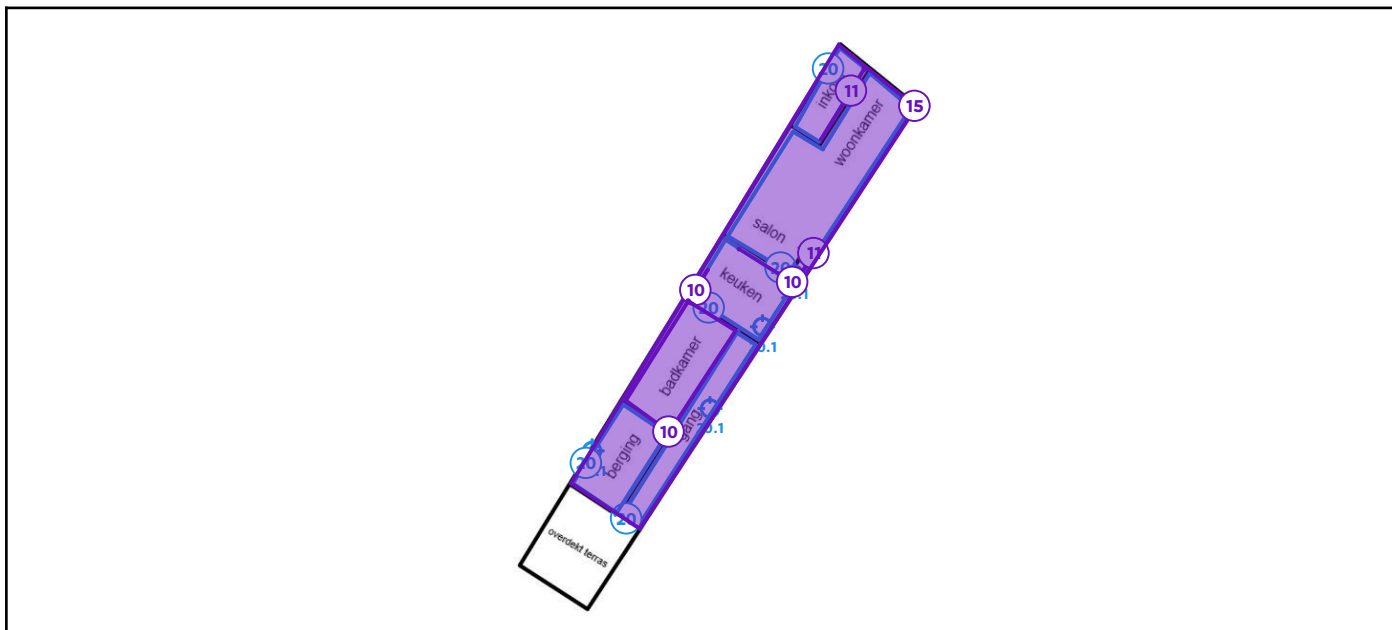
## Plan 1.5: A1 - GLV (muren en plafonds)

Beschrijving	Type	Actie
10. Faience tegels	Advies	-
11. Overige binnenwanden	Advies	-
15. Plafonds	Advies	-
20. Pleisterwerk binnenwanden	Geen asbest	-
20.1 Code: A1-1.1	Mengmonster	-

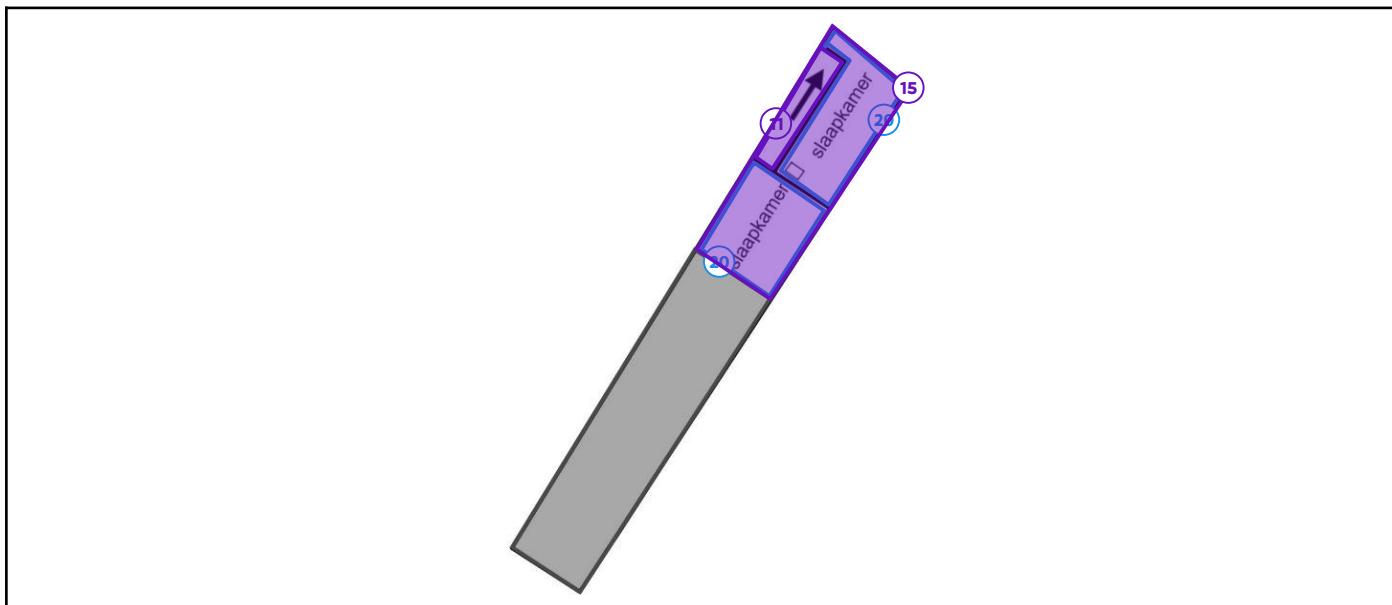
## Plan 1.6: A1 - V1 (muren en plafonds)

Beschrijving	Type	Actie
11. Overige binnenwanden	Advies	-
15. Plafonds	Advies	-
20. Pleisterwerk binnenwanden	Geen asbest	-

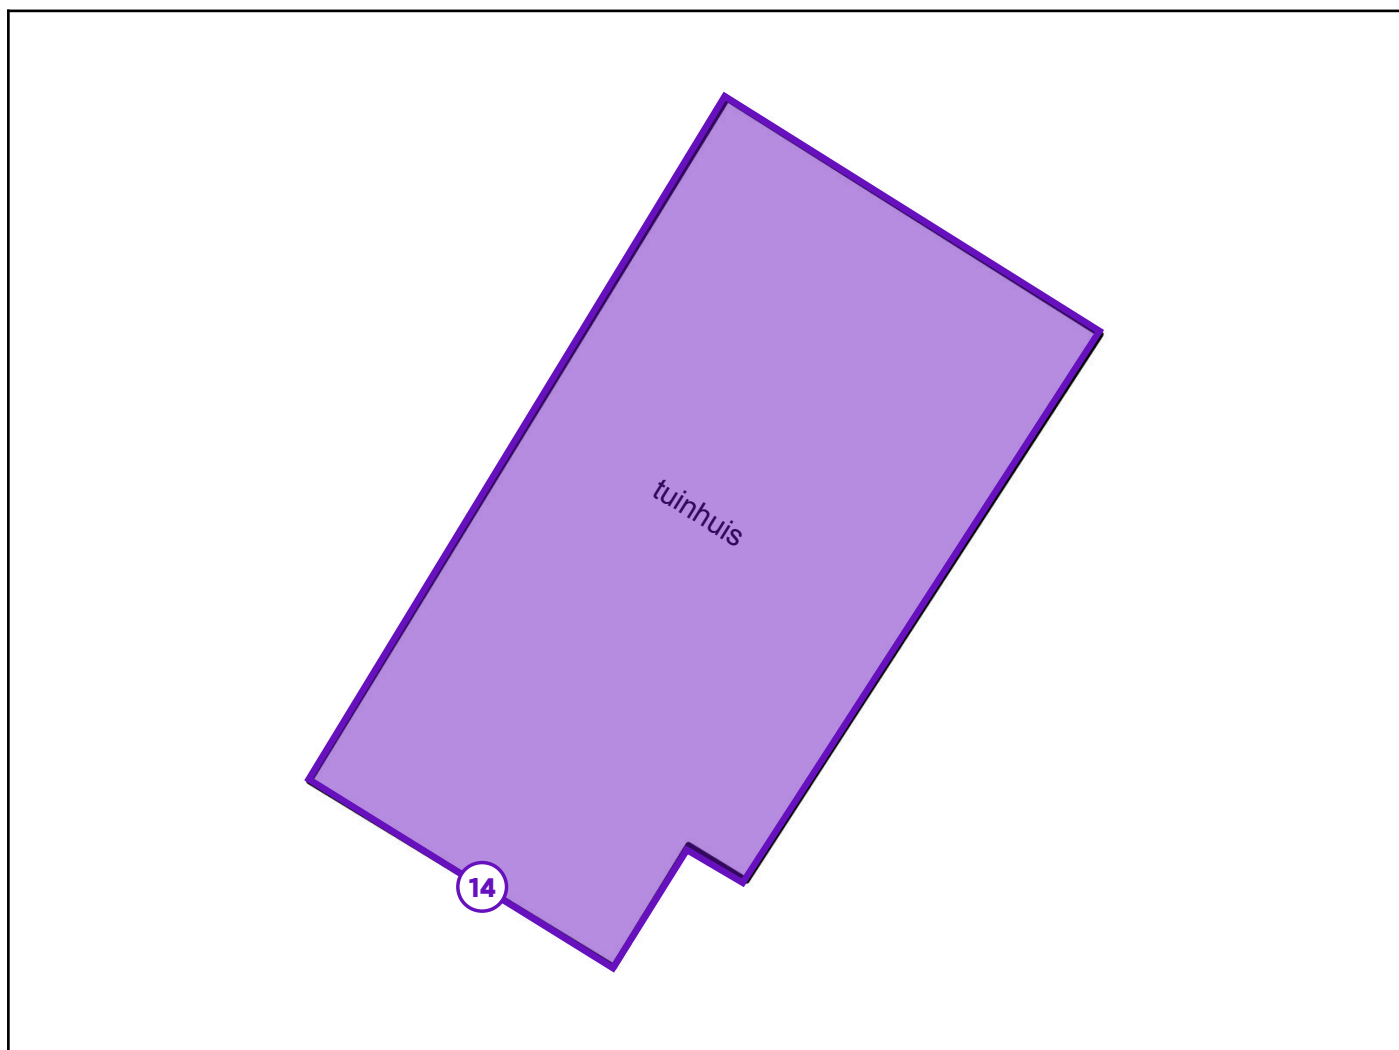
## Plan 2.1: B1 - GLV

Beschrijving	Type	Actie
14. TCR onderzocht: tuinhuis	Advies	-

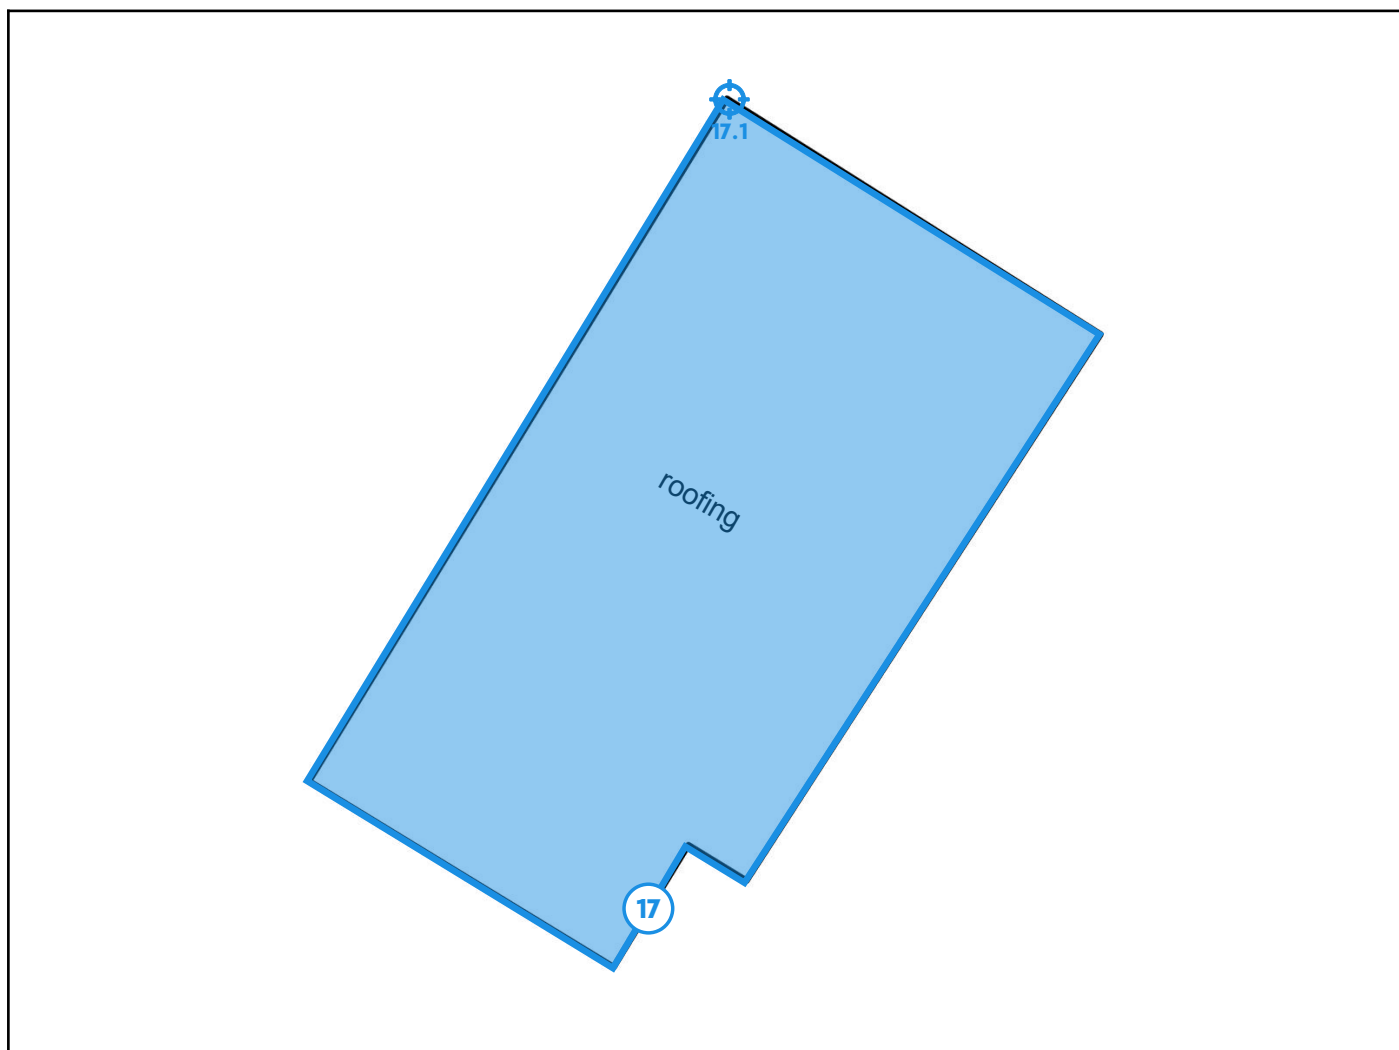
## Plan 2.2: B1 - Dak

Beschrijving	Type	Actie
17. Roofing dak tuinhuis	Geen asbest	-
17.1 Code: B1-5.1	Puntmonster	-

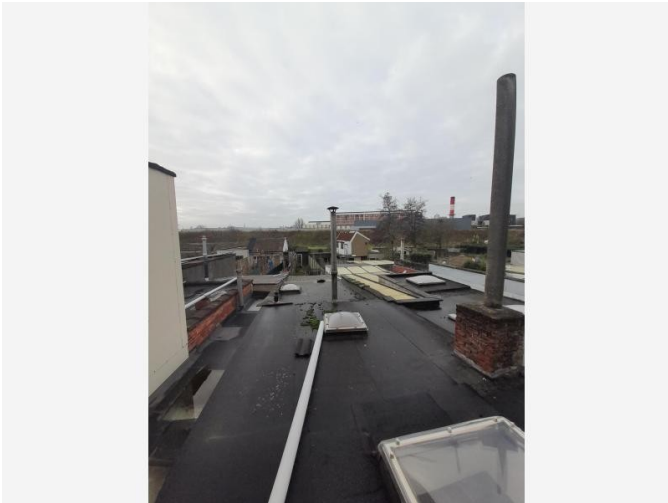
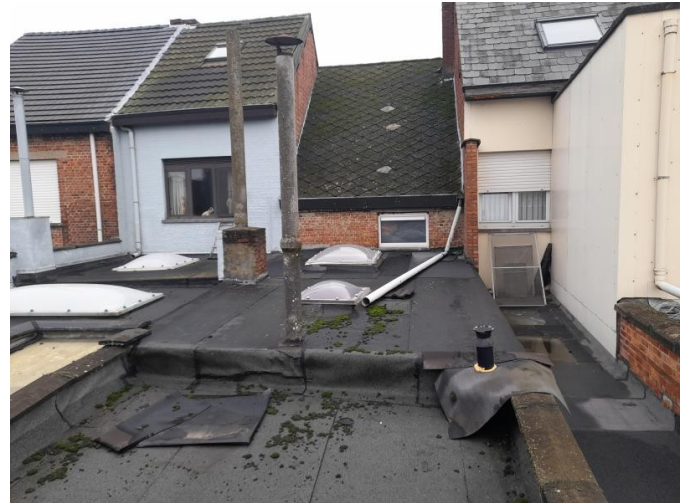
## Fiche 16: Roofing plat dak achterbouw

Geen asbest

Beschrijving	Roofing plat dak achterbouw
Omgeving	Buiten
Primaire drager	Plat dak
Bindmiddel van materiaal	Bitumen (roofing, teer, asfalt)

<b>Gebondenheid op basis van bindmiddel</b>	Hecht
<b>Hoeveelheid (oppervlakte - aantal)</b>	• 50,00 m <sup>2</sup> - 1 stuk
<b>Totale oppervlakte</b>	50,00 m <sup>2</sup>
<b>Identificatiemethode</b>	Vaststelling met monstername
<b>Destructieve handeling voor identificatie</b>	Nee
<b>Opmerking</b>	Asbestverdachte dakbedekking (roofing) gesitueerd op de buitenschil onderworpen aan een verplichte monstername. Om de bouwfysische integriteit (waterdichtheid, luchtdichtheid) van de dakstructuur te bewaren werd enkel de zichtbare, meest bovenliggende laag ter hoogte van een overlapping bemonsterd, waarbij niet-waarneembare mogelijke onderliggende lagen niet werden onderzocht.

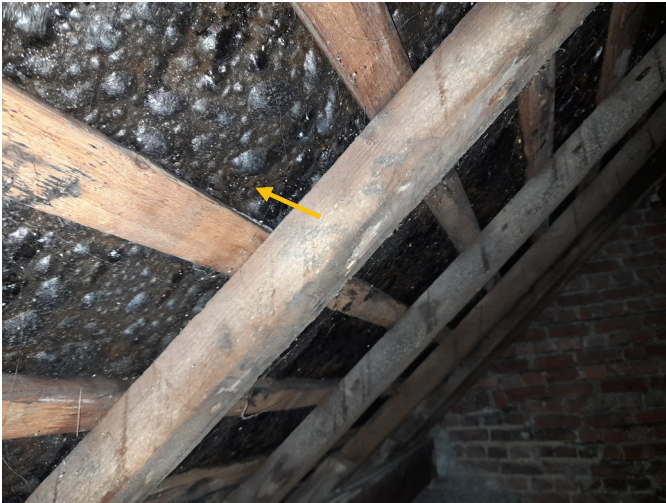
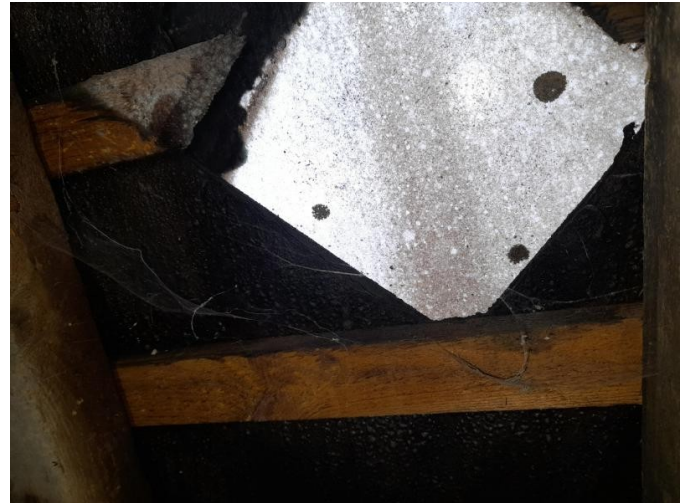
## Fiche 18: Roofing onderdak

Geen asbest

Beschrijving	Roofing onderdak
Omgeving	Binnen
Primaire drager	Schuin dak
Bindmiddel van materiaal	Bitumen (roofing, teer, asfalt)

<b>Gebondenheid op basis van bindmiddel</b>	Hecht
<b>Hoeveelheid (oppervlakte - aantal)</b>	<ul style="list-style-type: none"> <li>• 25,00 m<sup>2</sup> - 1 stuk</li> </ul>
<b>Totale oppervlakte</b>	25,00 m <sup>2</sup>
<b>Identificatiemethode</b>	Vaststelling met monstername
<b>Destructieve handeling voor identificatie</b>	Nee
<b>Opmerking</b>	Onder de leien bevindt zich een asbestverdacht onderdak uitgevoerd in roofing en vanop de zolder waarneembaar. Er werd een monster genomen aan een loshangend stuk.
