# Asbestinventarisatetest

Tuitenbergstraat 84, 1750 Lennik

Attestnummer : 20250123-000083.000

Uitgegeven op : 23.01.2025

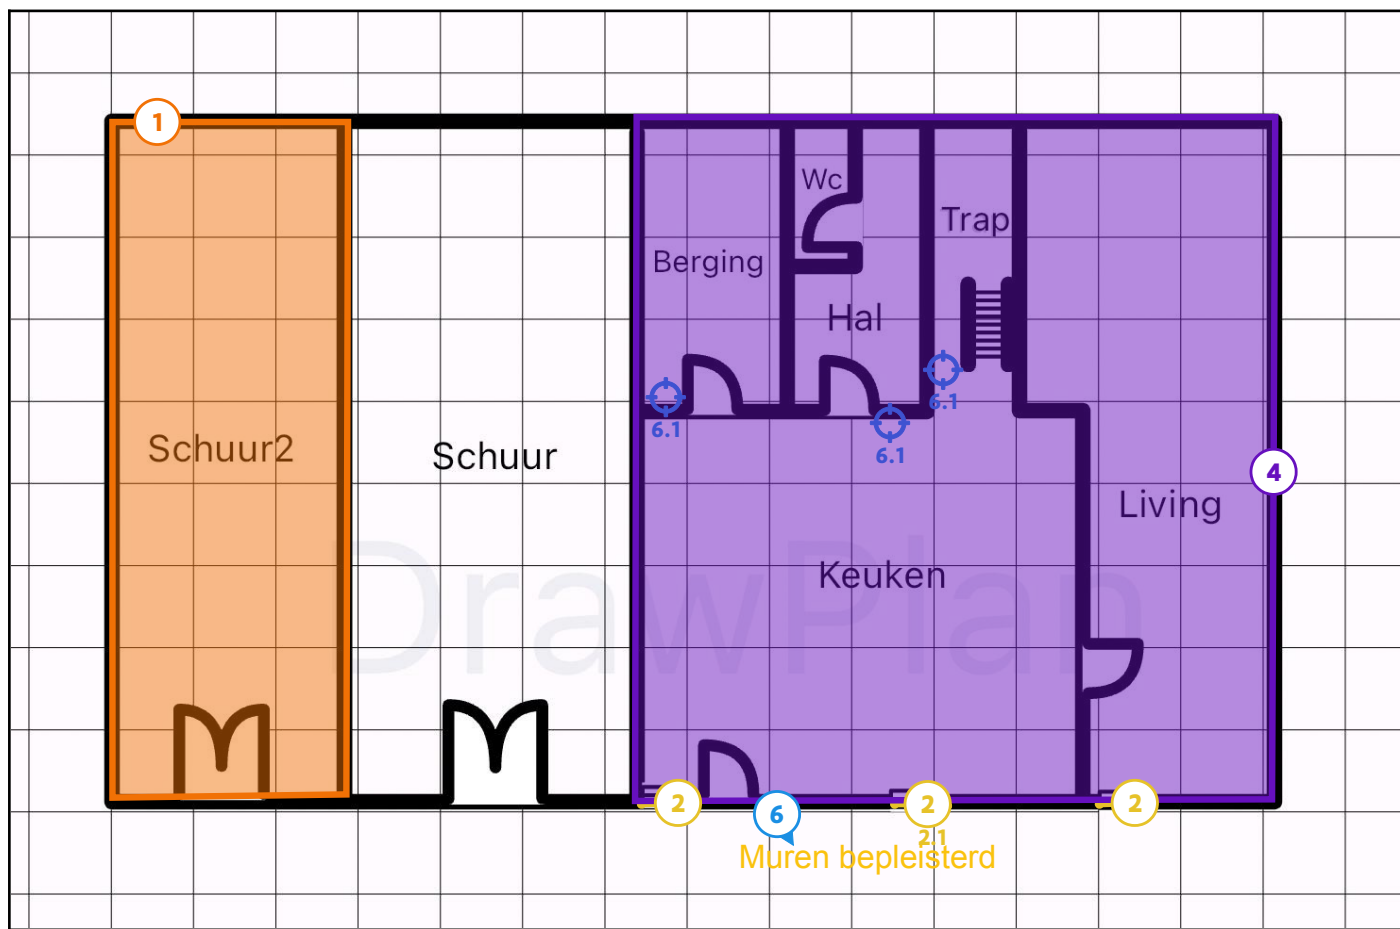
## Plan 1.1: IMG\_2260

Beschrijving	Type	Actie
1. Golflaten cement	Asbestmateriaal	Verwijderen
2. Mastiek ramen	Asbestmateriaal	Zorgvuldig beheren
2.1 Code: 2	Puntmonster	-
4. Valse plafonds	Advies	-
6. Pleister muren	Geen asbest	-
6.1 Code: 1	Mengmonster	-

Indien mogelijk de ondervloer afdekken , golfplaten voorzichtig verwijderen, extra fixeren, niet breken , niet gooien, onmiddellijk verpakken of voorzichtig in container met asbest bag plaatsen. Voldoende benevelen/bevochtigen tijdens de duur van de werken. Indien golfplaten in slechte staat zijn en kans bestaat op breken : Eenvoudige handeling opgeleid personeel , alle werknemer(s) moeten wel beschikken over een

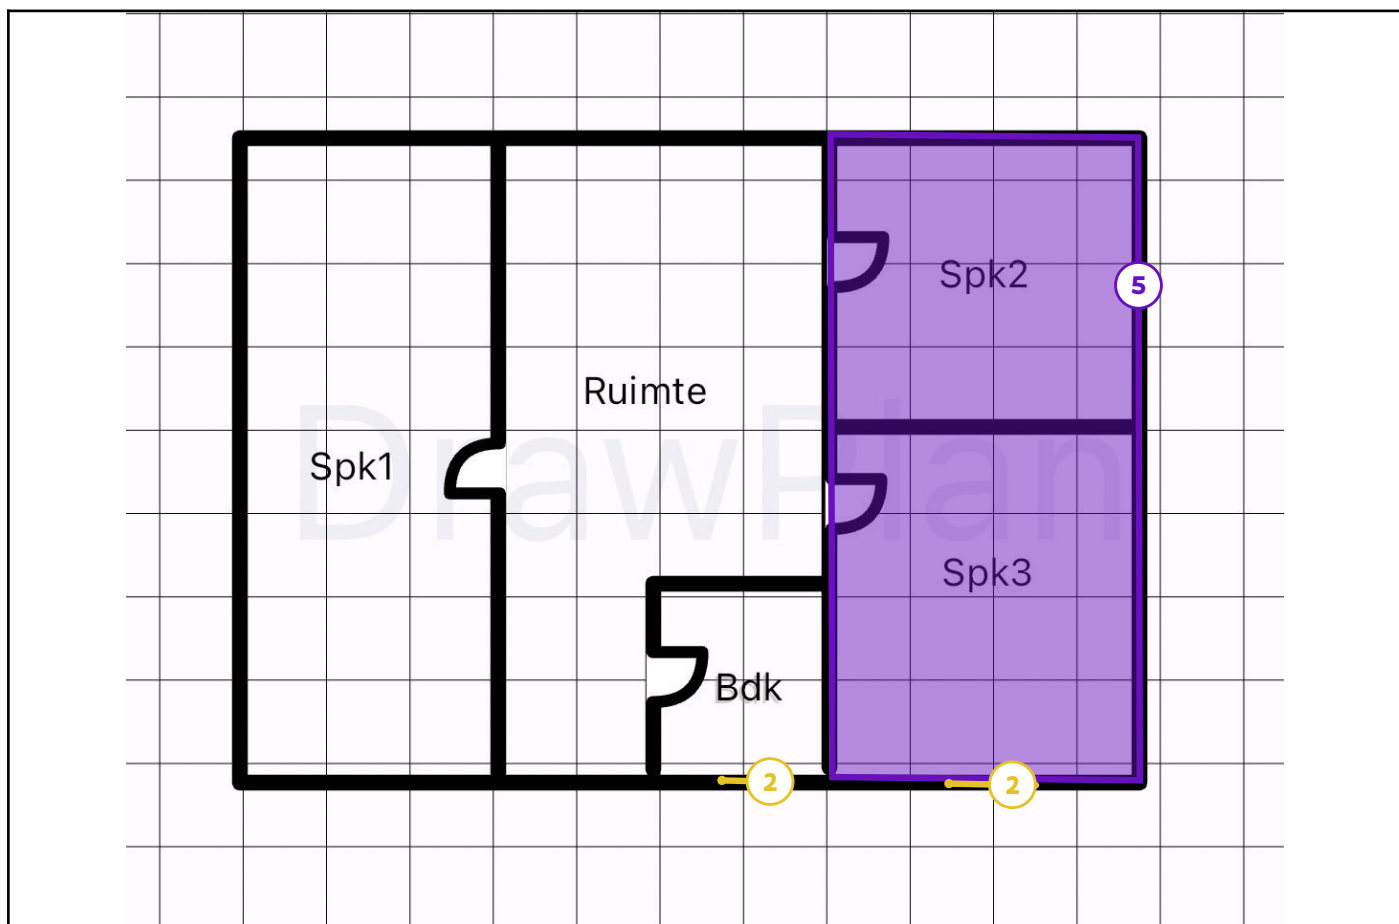
## Plan 1.2: Plan V+1

Beschrijving	Type	Actie
2. Mastiek ramen	Asbestmateriaal	Zorgvuldig beheren
5. Vinyl vloerzeilen (niet verdacht)	Advies	-

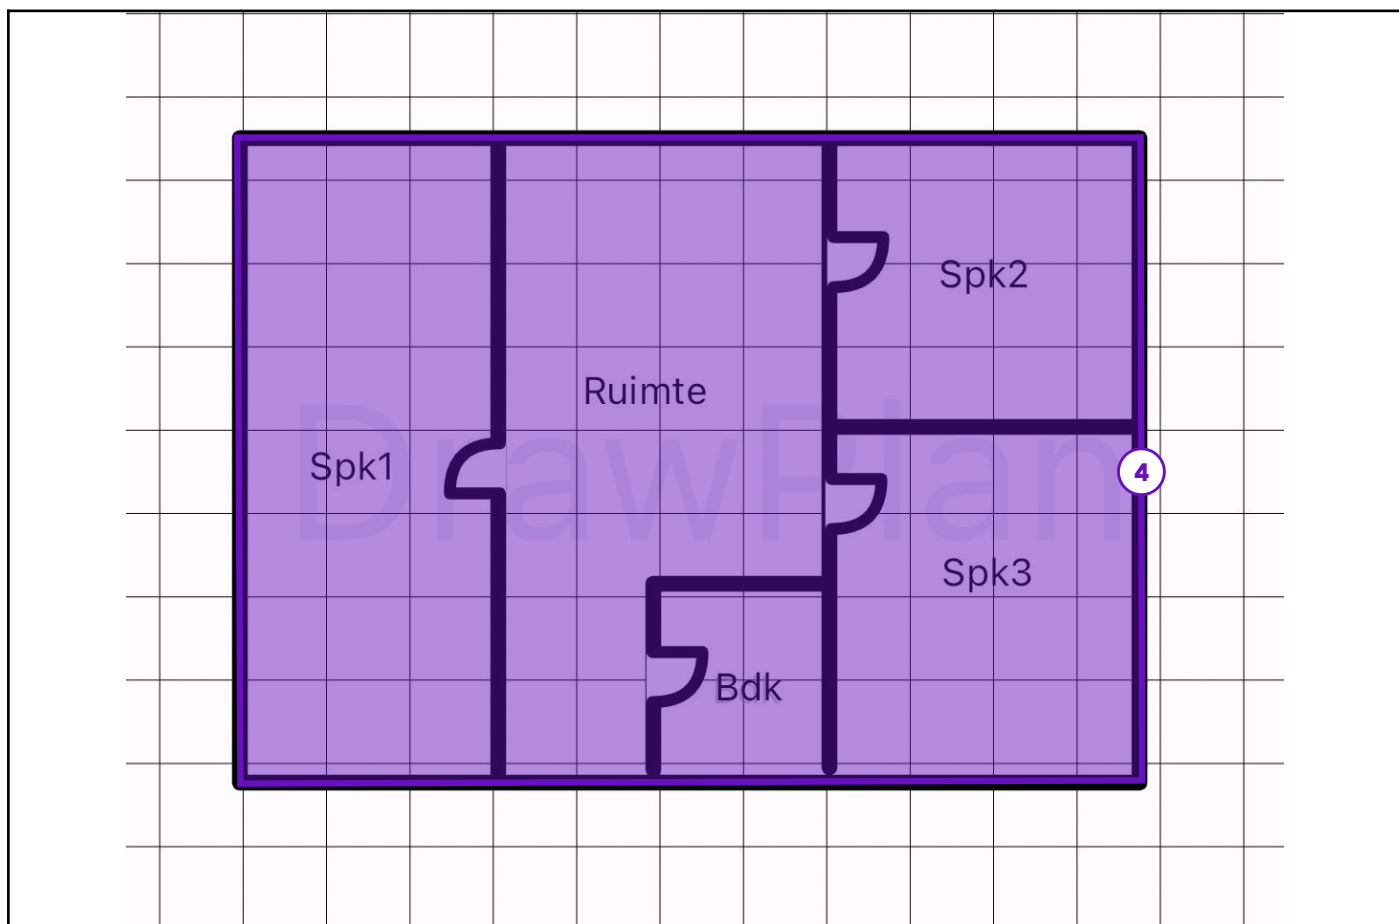
## Plan 1.3: Plan V+1

Beschrijving	Type	Actie
4. Valse plafonds	Advies	-

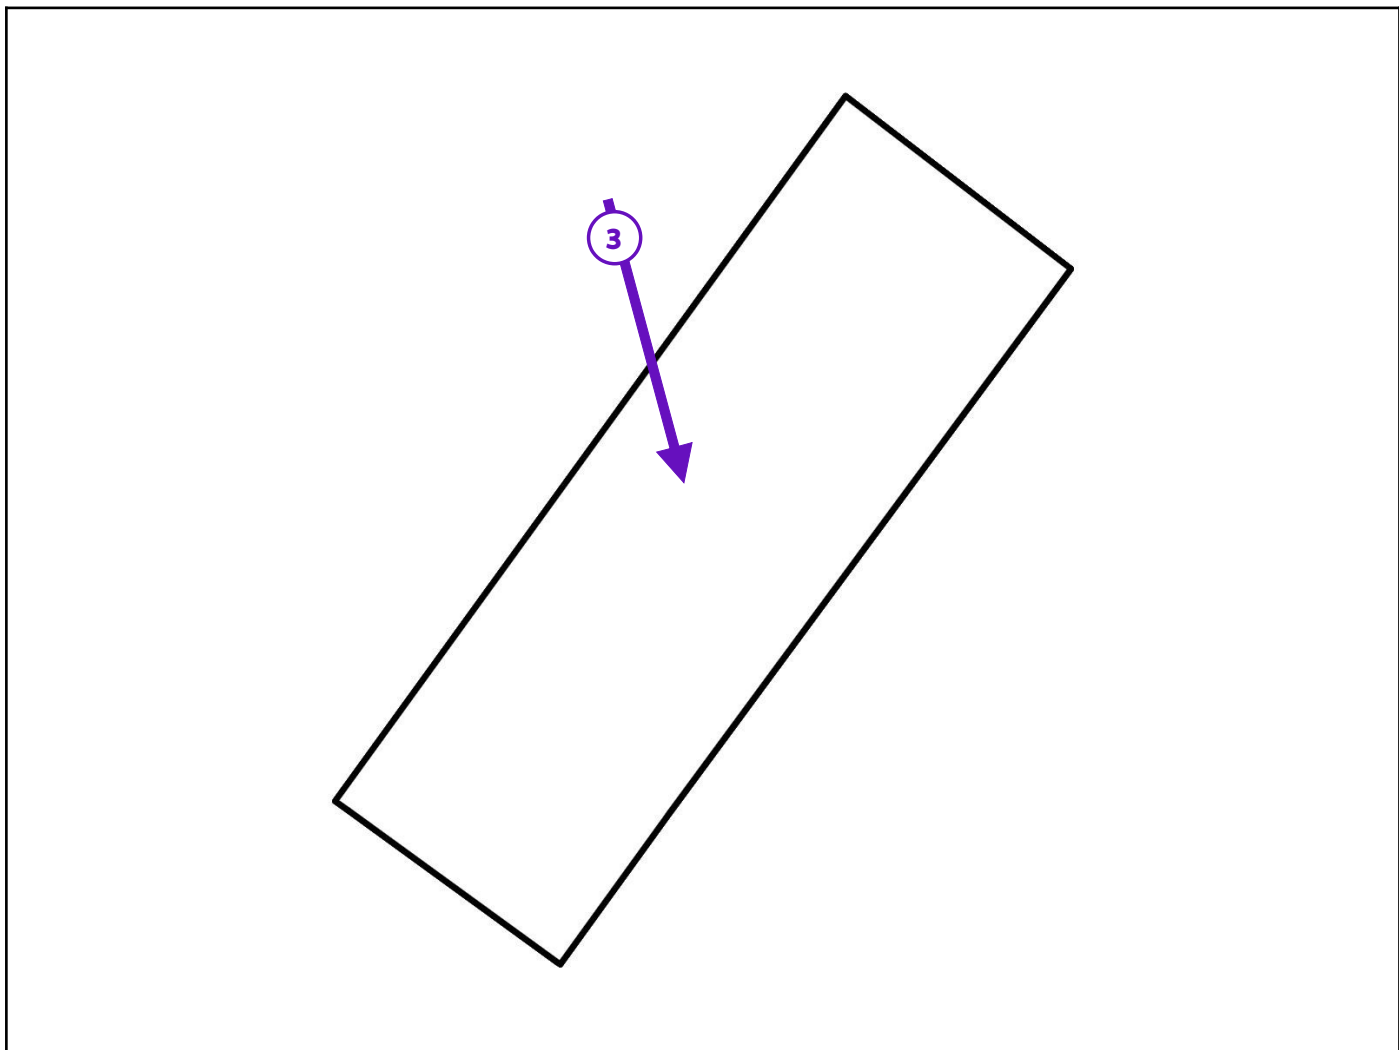
## Plan 1.4: Woning plan

Beschrijving	Type	Actie
3. Schouw (>3,5m hoog)	Beperking	-
