Asbestinventarisatetest

Richardstraat 31/001, 2060 Antwerpen

Attestnummer : **20240927-000299.000**

Uitgegeven op : **27.09.2024**

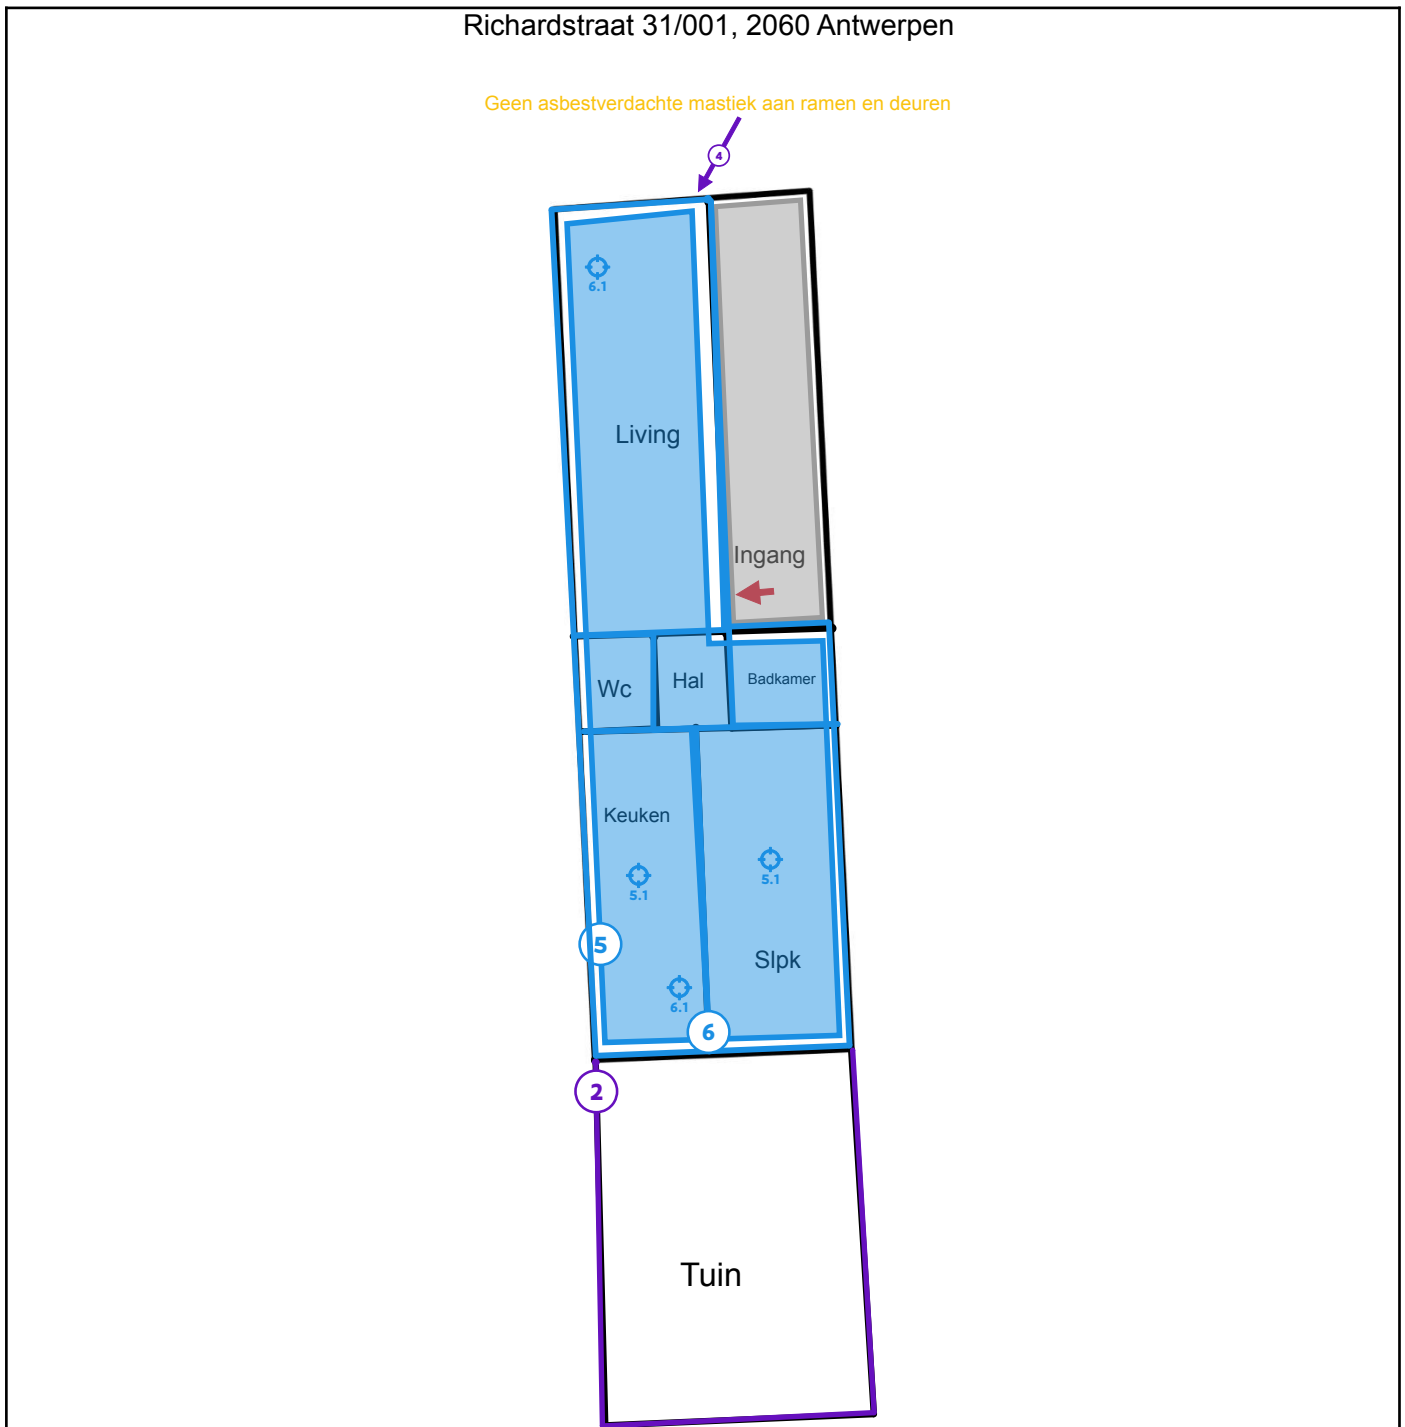
Plan 1.1: Appartement +0

| Beschrijving | Type | Actie |
|---|---|---|
| 2. Gemeenschappelijke tuinmuren met burens >3,5m hoogte | Beperking | - |
| 4. Geen asbestverdachte mastiek aan ramen en | Advies | - |

| 6.1 Code: A2 | Mengmonster | - |
