Asbestinventarisatetest

Antwerpsesteenweg 44, 2500 Lier

Attestnummer : 20240725-000181.000

Niet-asbestveilig

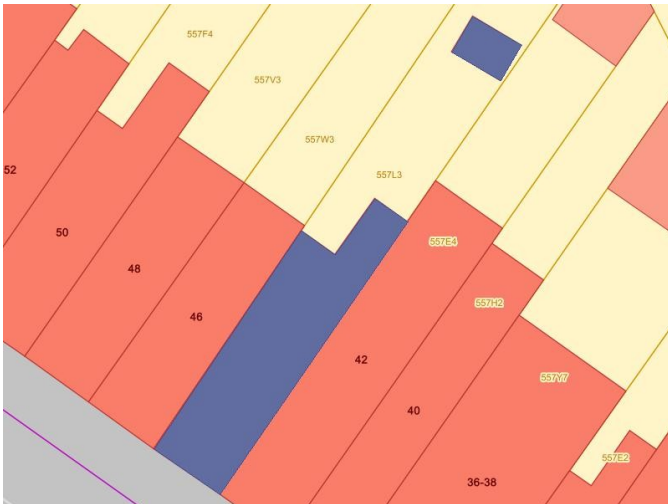
Zone 1: Hoofdgebouw

- 5 Asbestmaterialen**
- 0 Beperkingen
- 0 Uitsluitingen
- 0 Roerende goederen
- 0 Puin, steenslag, (water)bodem
- 4 Adviezen**
- 2 Geen asbest**
