# Asbestinventarisatetest

Kerkstraat 109, 9473 Denderleeuw

Attestnummer : 20241121-000063.000

Uitgegeven op : 21.11.2024

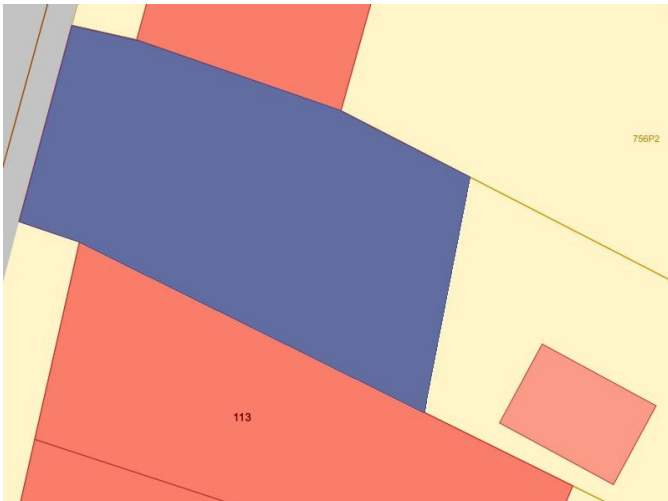
## Zone 1: Hoofdgebouw

Tijdens de inspectie vastgesteld:

- 1 Asbestmateriaal**
- 0 Beperkingen
- 0 Uitsluitingen
- 0 Roerende goederen
- 0 Puin, steenslag, (water)bodem
- 1 Advies**
- 1 Geen asbest**

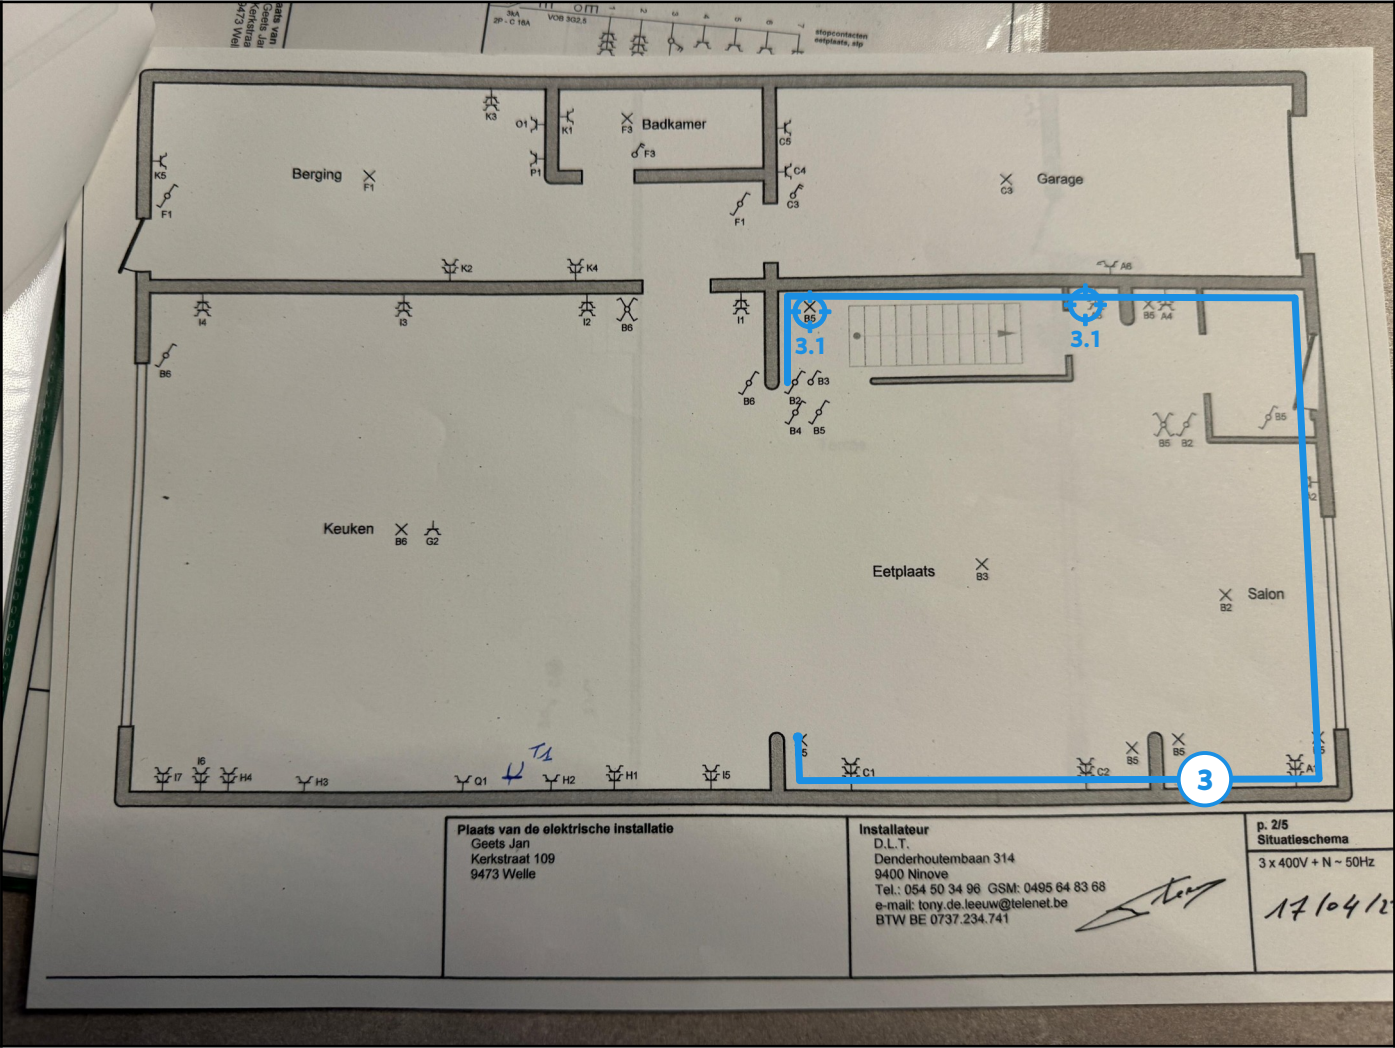
# Plan 1.3: Plan gelijkvloers

| Beschrijving | Type | Actie |
|---|---|---|
| 3.1 Code: 1096 | Mengmonster | - |

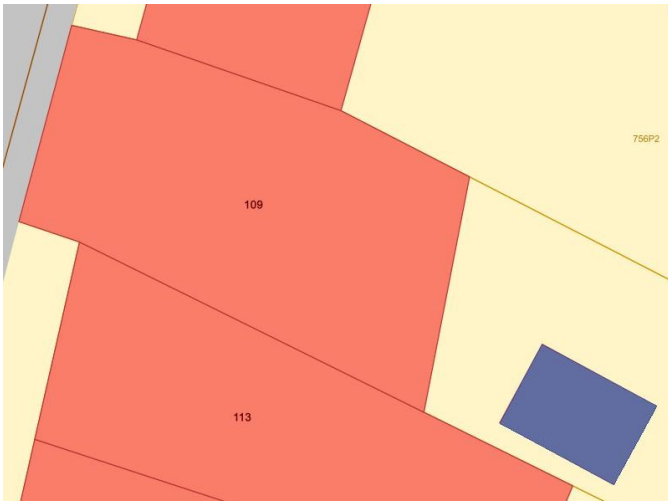
## Zone 2: Afdak

Tijdens de inspectie vastgesteld:

- 0 Asbestmaterialen
- 0 Beperkingen
- 0 Uitsluitingen
- 0 Roerende goederen
- 0 Puin, steenslag, (water)bodem
- 0 Adviezen
- 0 Geen asbest
