Asbestinventarisatetest

Grintweg 127, 8400 Oostende

Attestnummer : 20241025-000003.000

Uitgegeven op : 25.10.2024

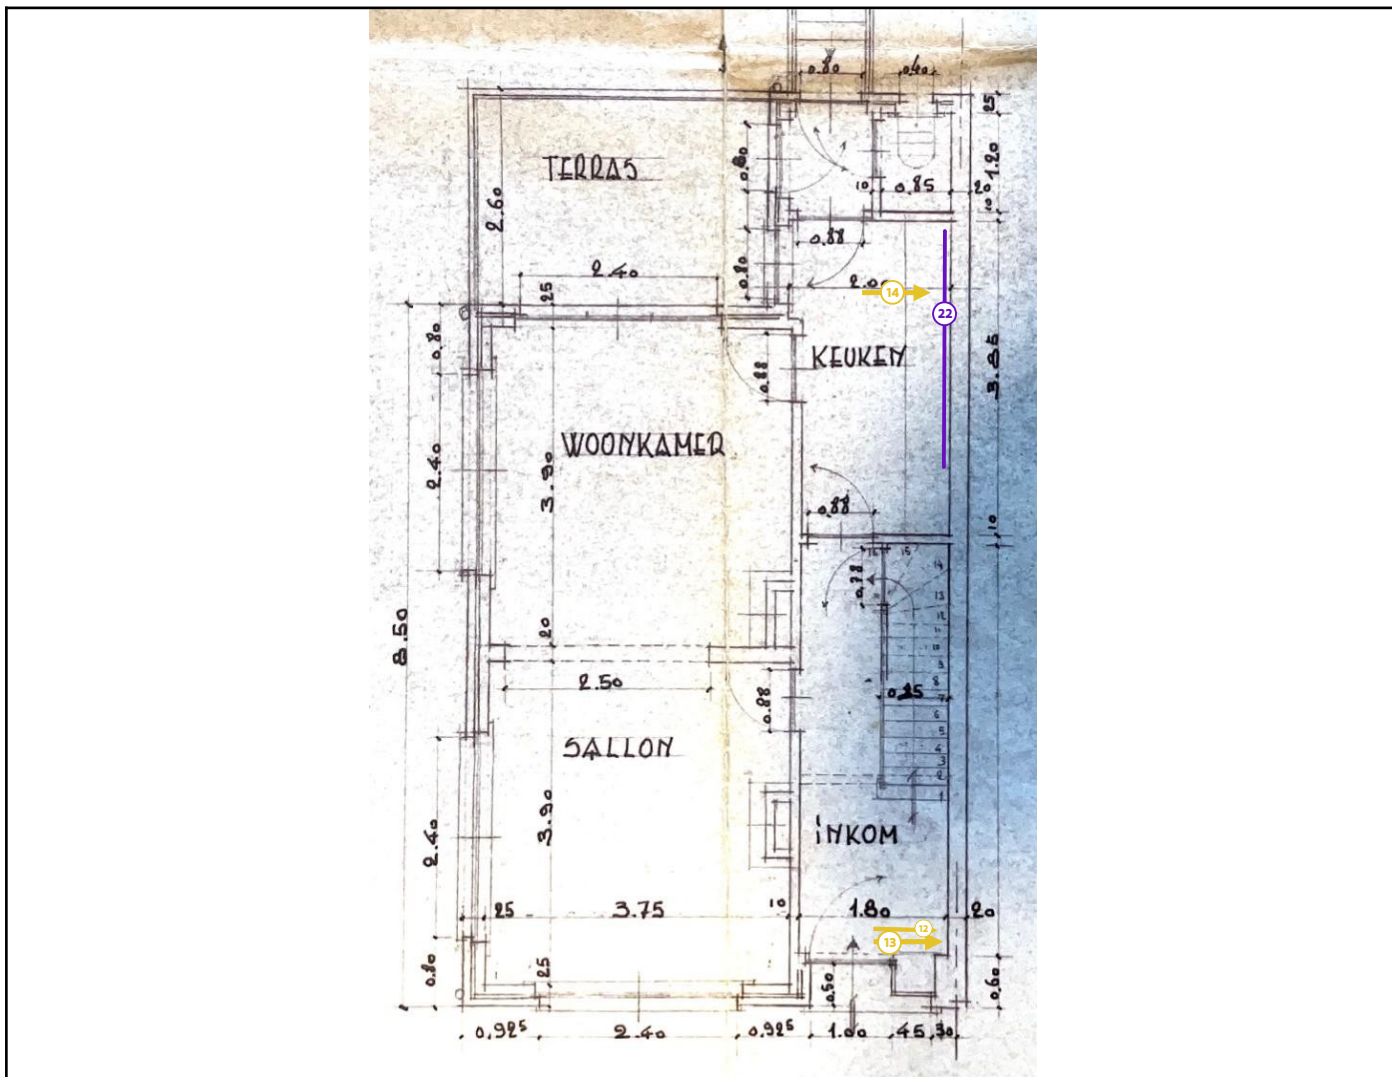
Plan 1.2: NIV. 00

Beschrijving	Type	Actie
12. Bakelieten elektrische behuizing	Asbestmateriaal	Zorgvuldig beheren
13. Elektrische meter	Asbestmateriaal	Zorgvuldig beheren
14. Anti-dreun wasbak keuken	Asbestmateriaal	Zorgvuldig beheren
22. Faiencetegels	Advies	-

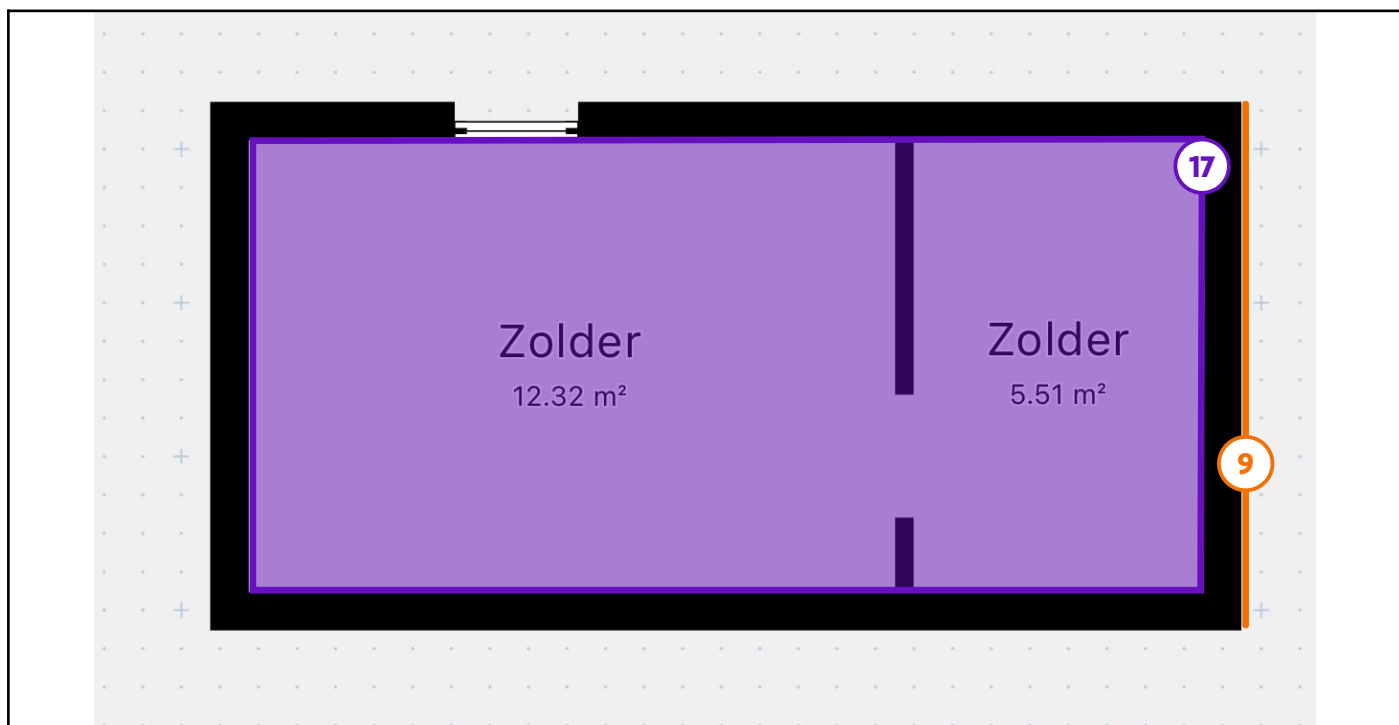
Plan 1.8: NIV. 02

Beschrijving	Type	Actie
9. Gevel met Shingles	Asbestmateriaal	Verwijderen
17. Vinyl als vloerbekleding	Advies	-

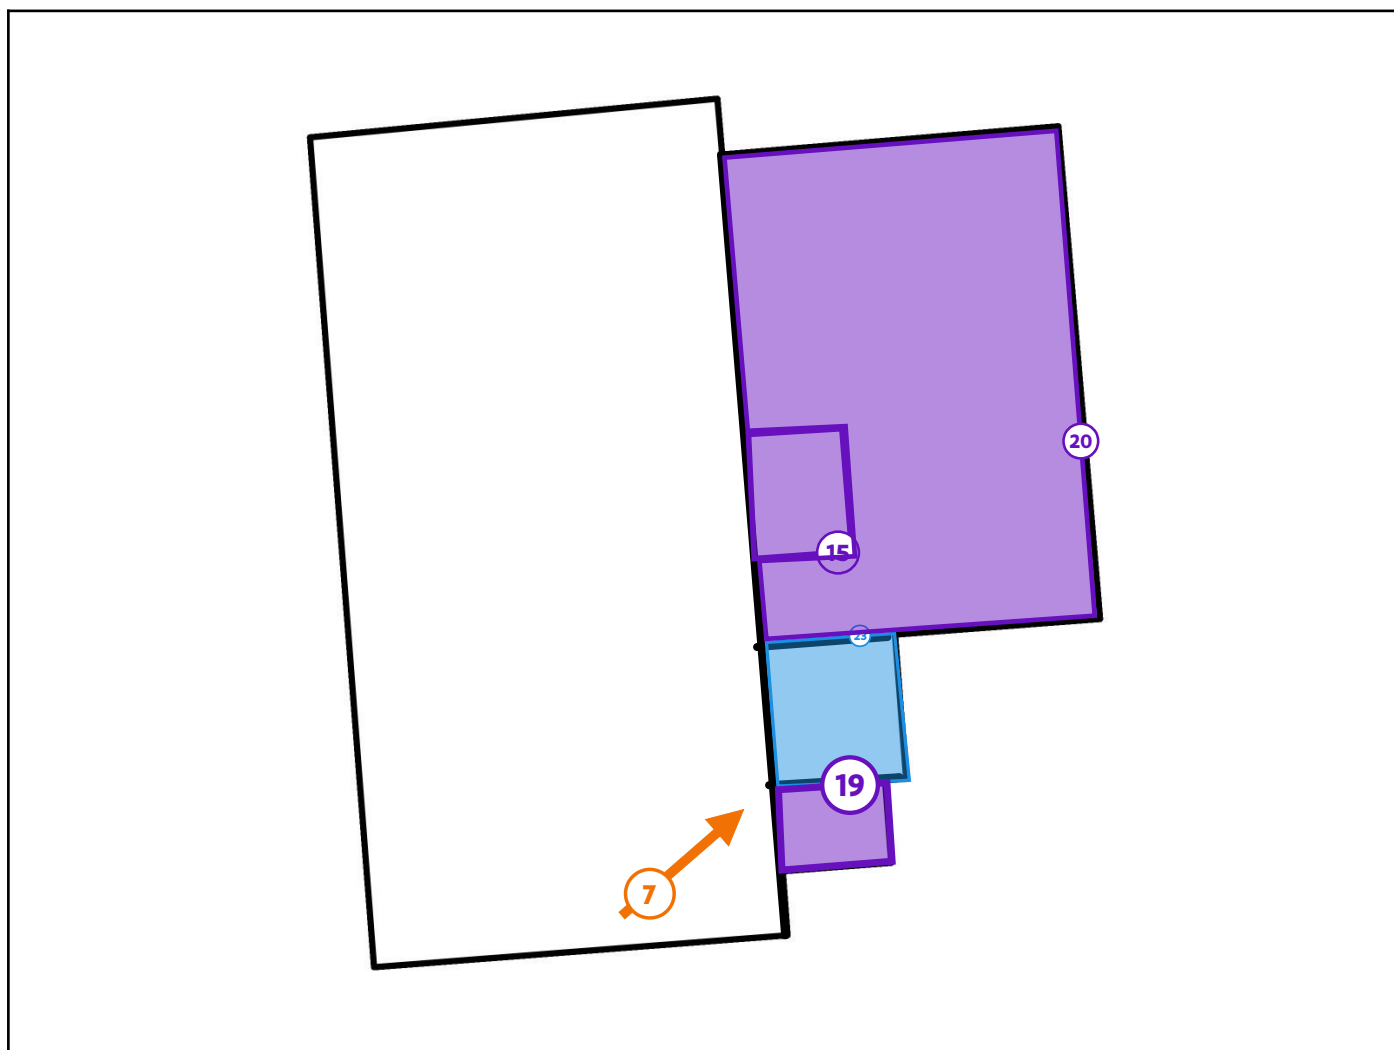
Plan 1.10: Dak

Beschrijving	Type	Actie
7. Rookgaskanaal	Asbestmateriaal	Verwijderen
15. Dak (beperking)	Beperking	-
19. Kunststof golfplaten	Advies	-
20. Onderdak woning	Advies	-
23. Roofing als dakbedekking	Geen asbest	-

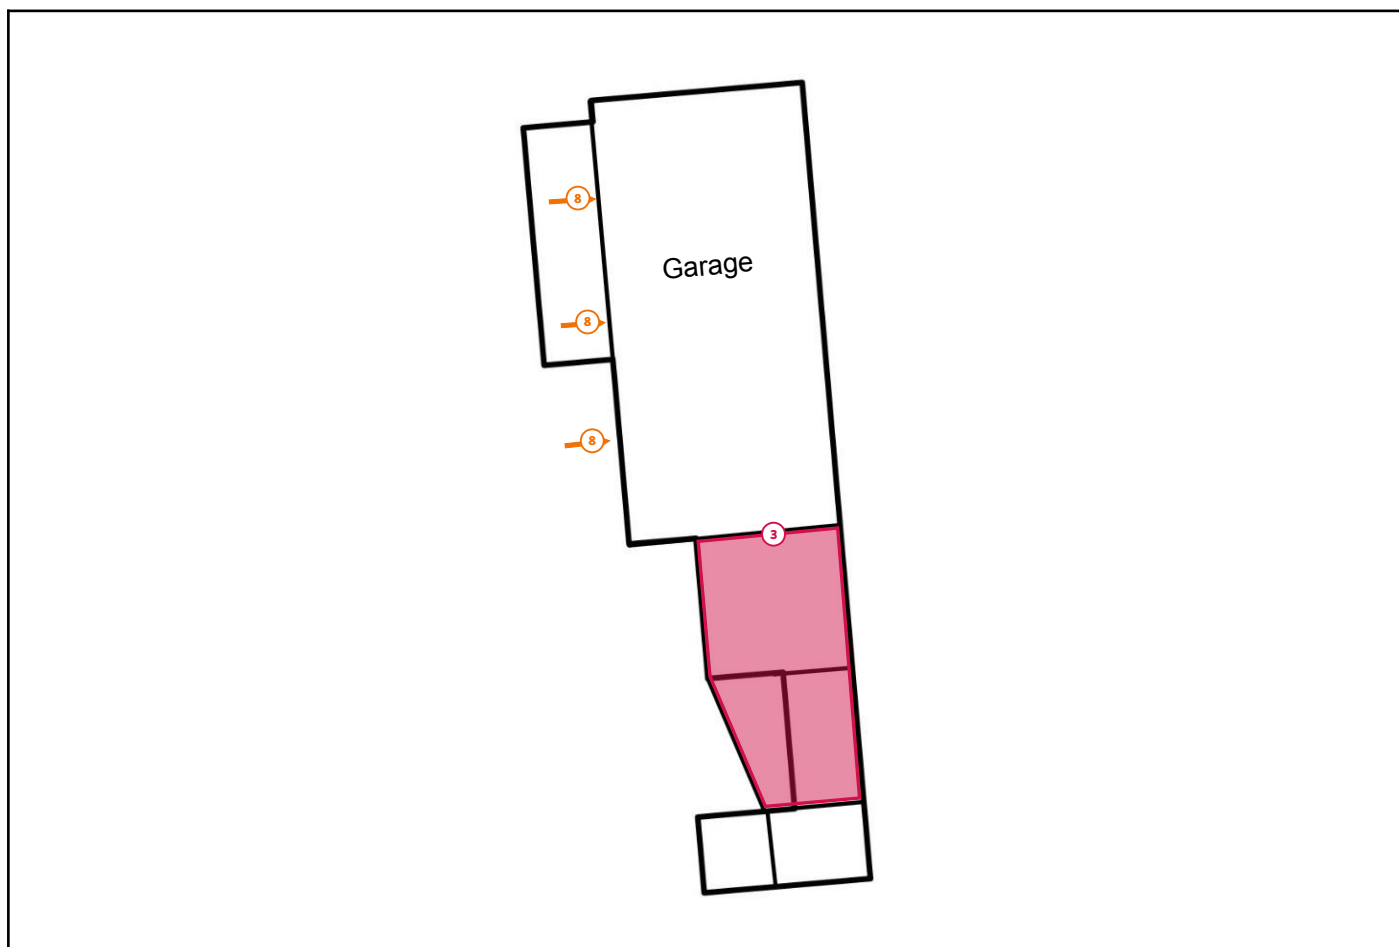
Plan 2.1: NIV. 00

Beschrijving	Type	Actie
3. Afval (vlakke platen)	Asbestmateriaal	Dringend verwijderen
8. Vensterbank type massal	Asbestmateriaal	Verwijderen

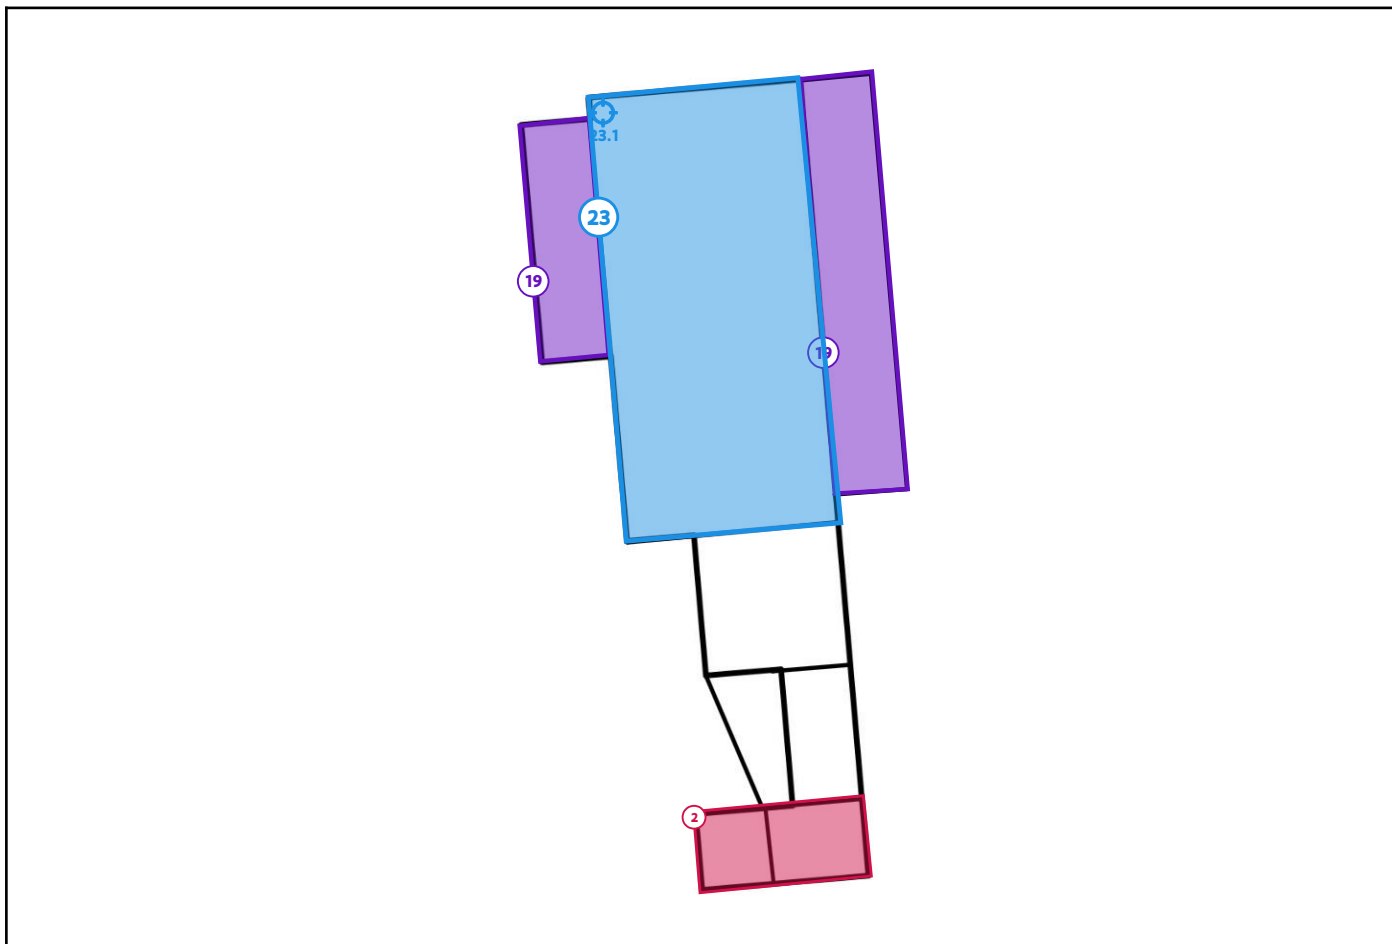
Plan 2.2: Dak

Beschrijving	Type	Actie
2. Dak bestaande uit golfplaten	Asbestmateriaal	Dringend verwijderen
19. Kunststof golfplaten	Advies	-
23. Roofing als dakbedekking	Geen asbest	-
23.1 Code: MM01	Puntmonster	-

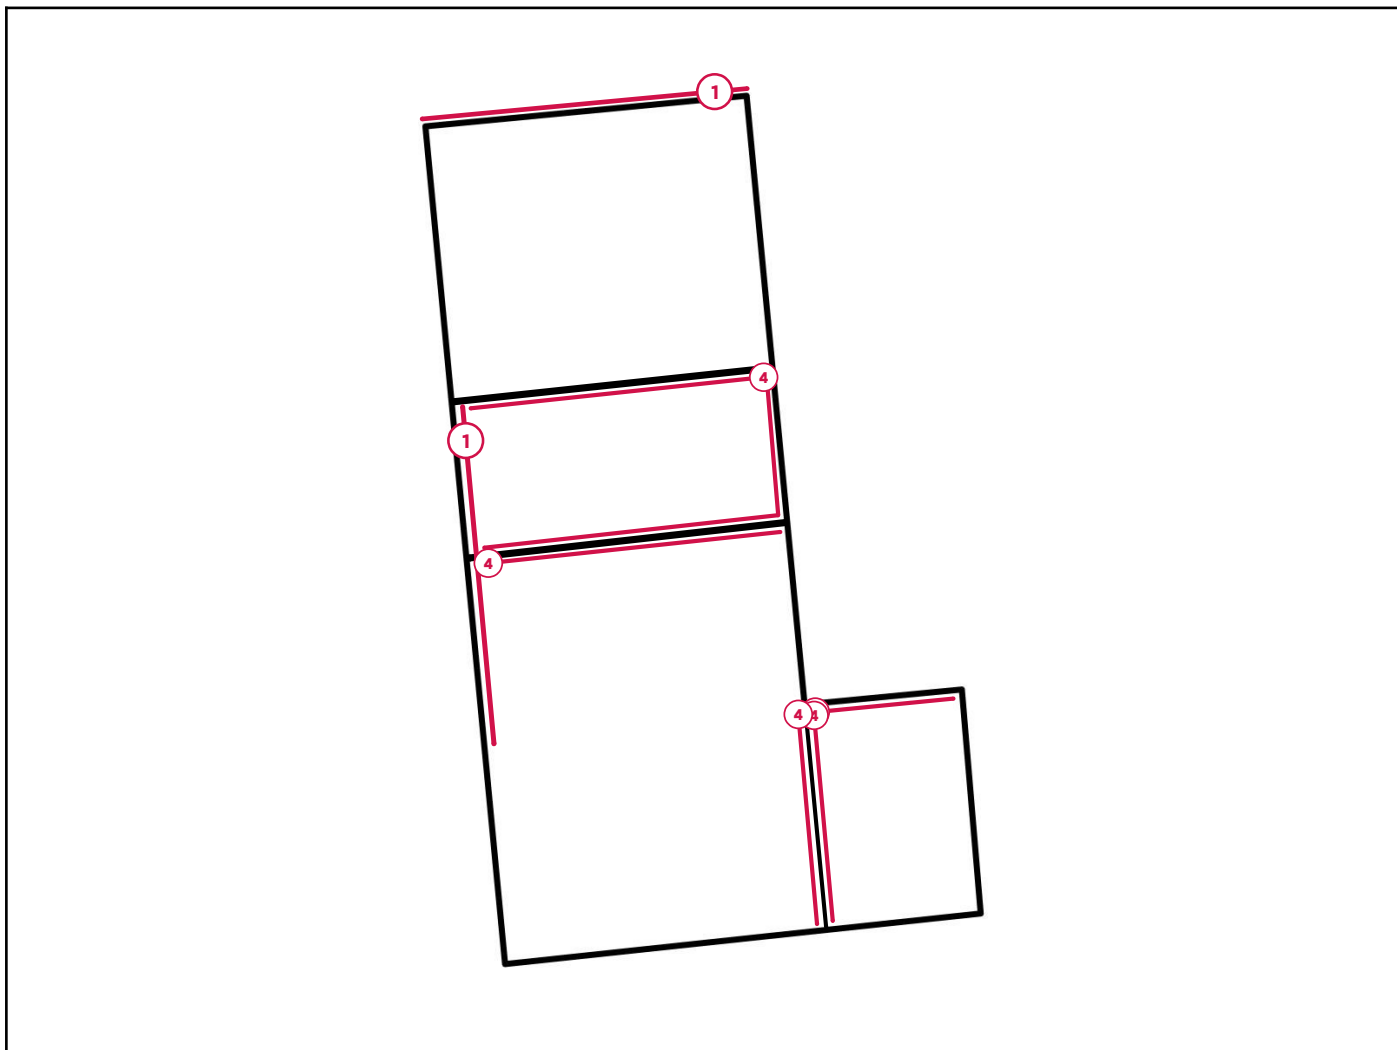
Plan 3.1: NIV. 00

Beschrijving	Type	Actie
1. Wanden bestaande uit golfplaten	Asbestmateriaal	Dringend verwijderen
4. Zijwanden type Menuiserite	Asbestmateriaal	Dringend verwijderen

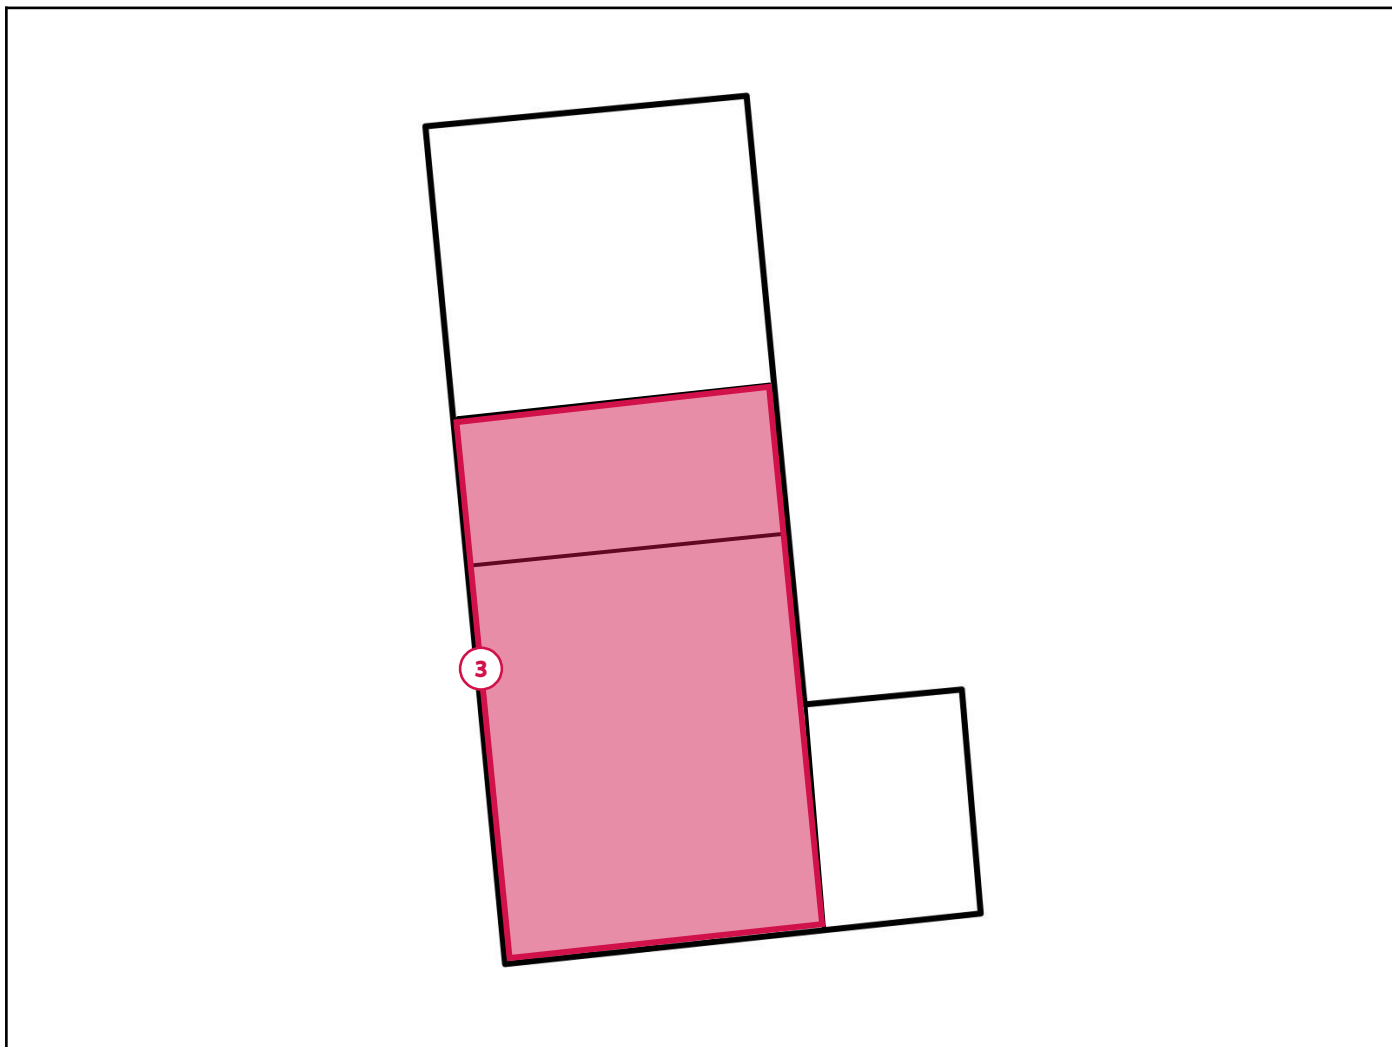
Plan 3.2: NIV. 00 (kopie)

Beschrijving	Type	Actie
3. Afval (vlakke platen)	Asbestmateriaal	Dringend verwijderen

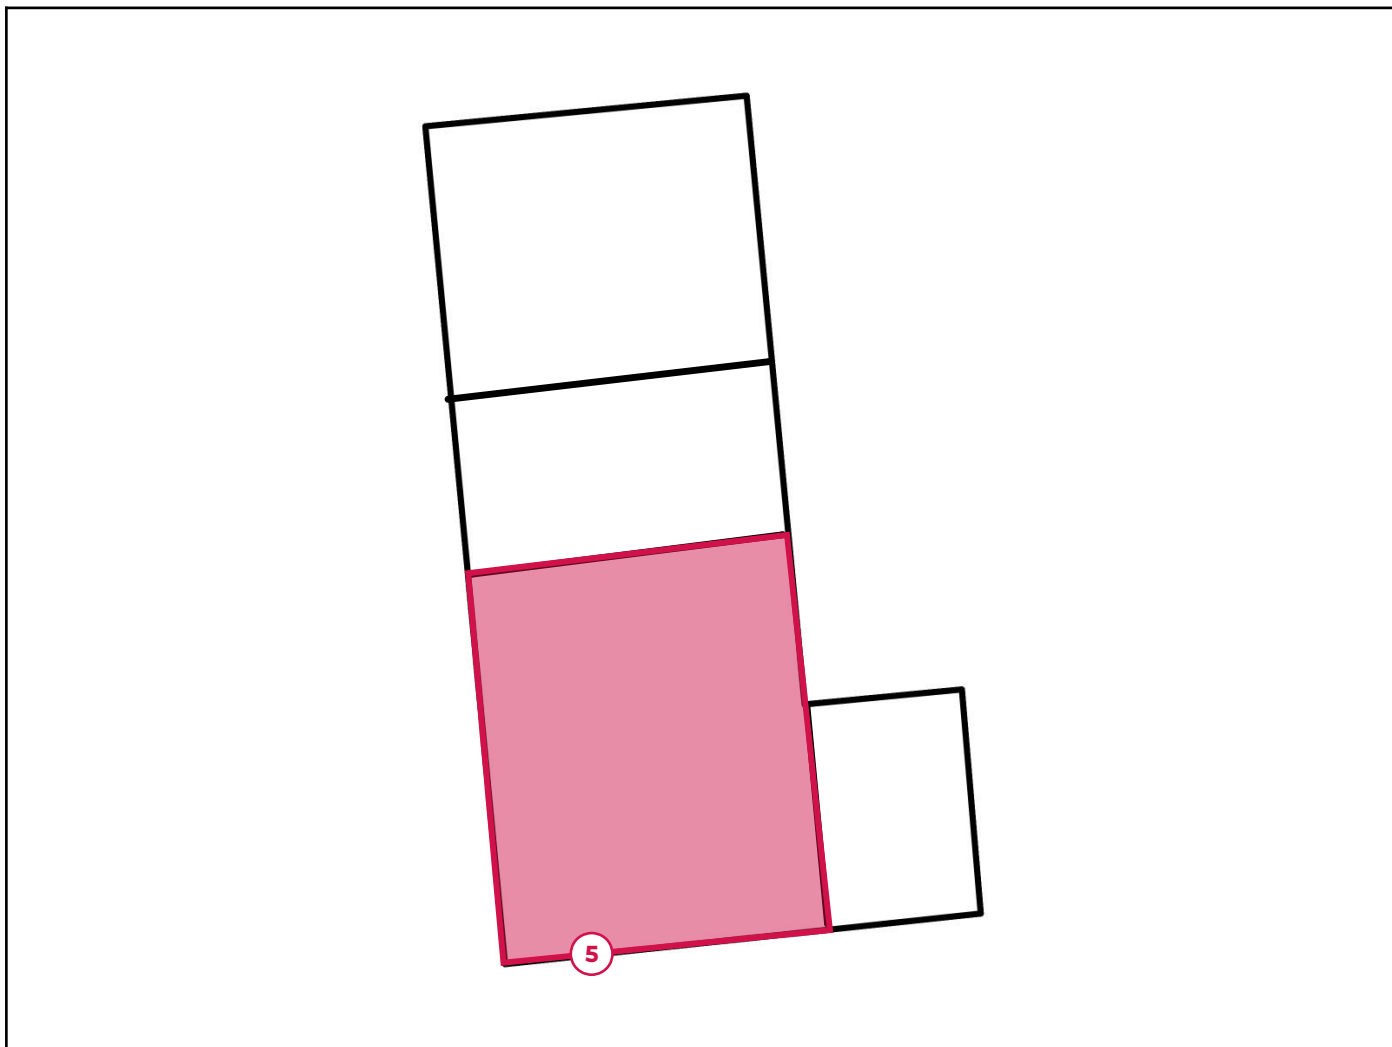
Plan 3.3: Dak binnen

Beschrijving	Type	Actie
5. Platen type Menuiserite volière + berging	Asbestmateriaal	Dringend verwijderen

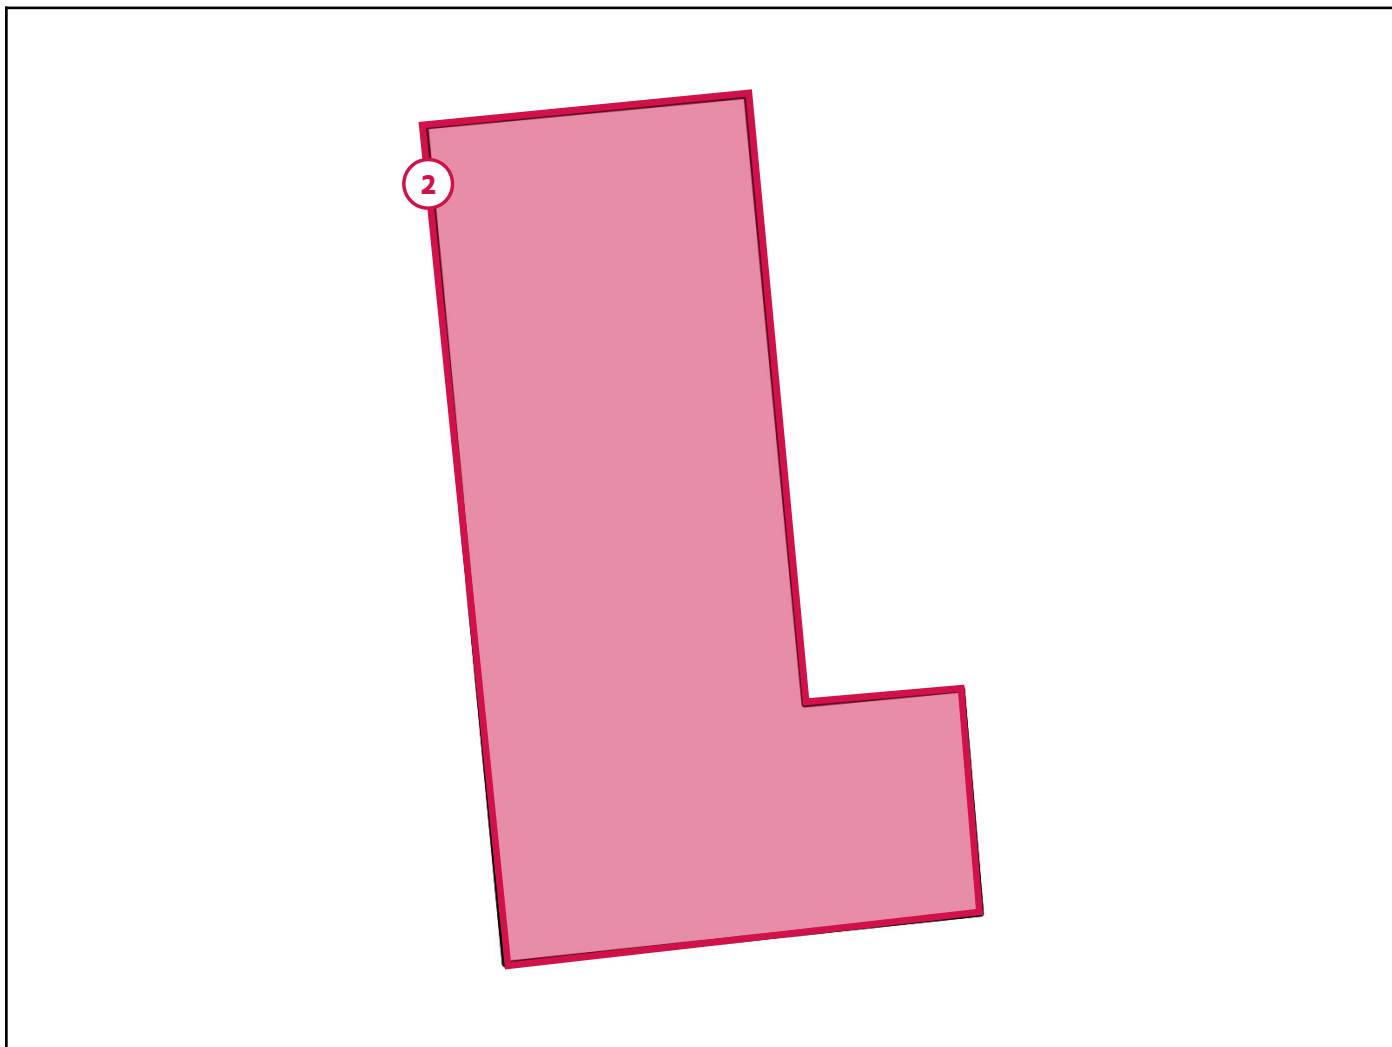
Plan 3.4: Dak buiten

Beschrijving	Type	Actie
2. Dak bestaande uit golfplaten	Asbestmateriaal	Dringend verwijderen

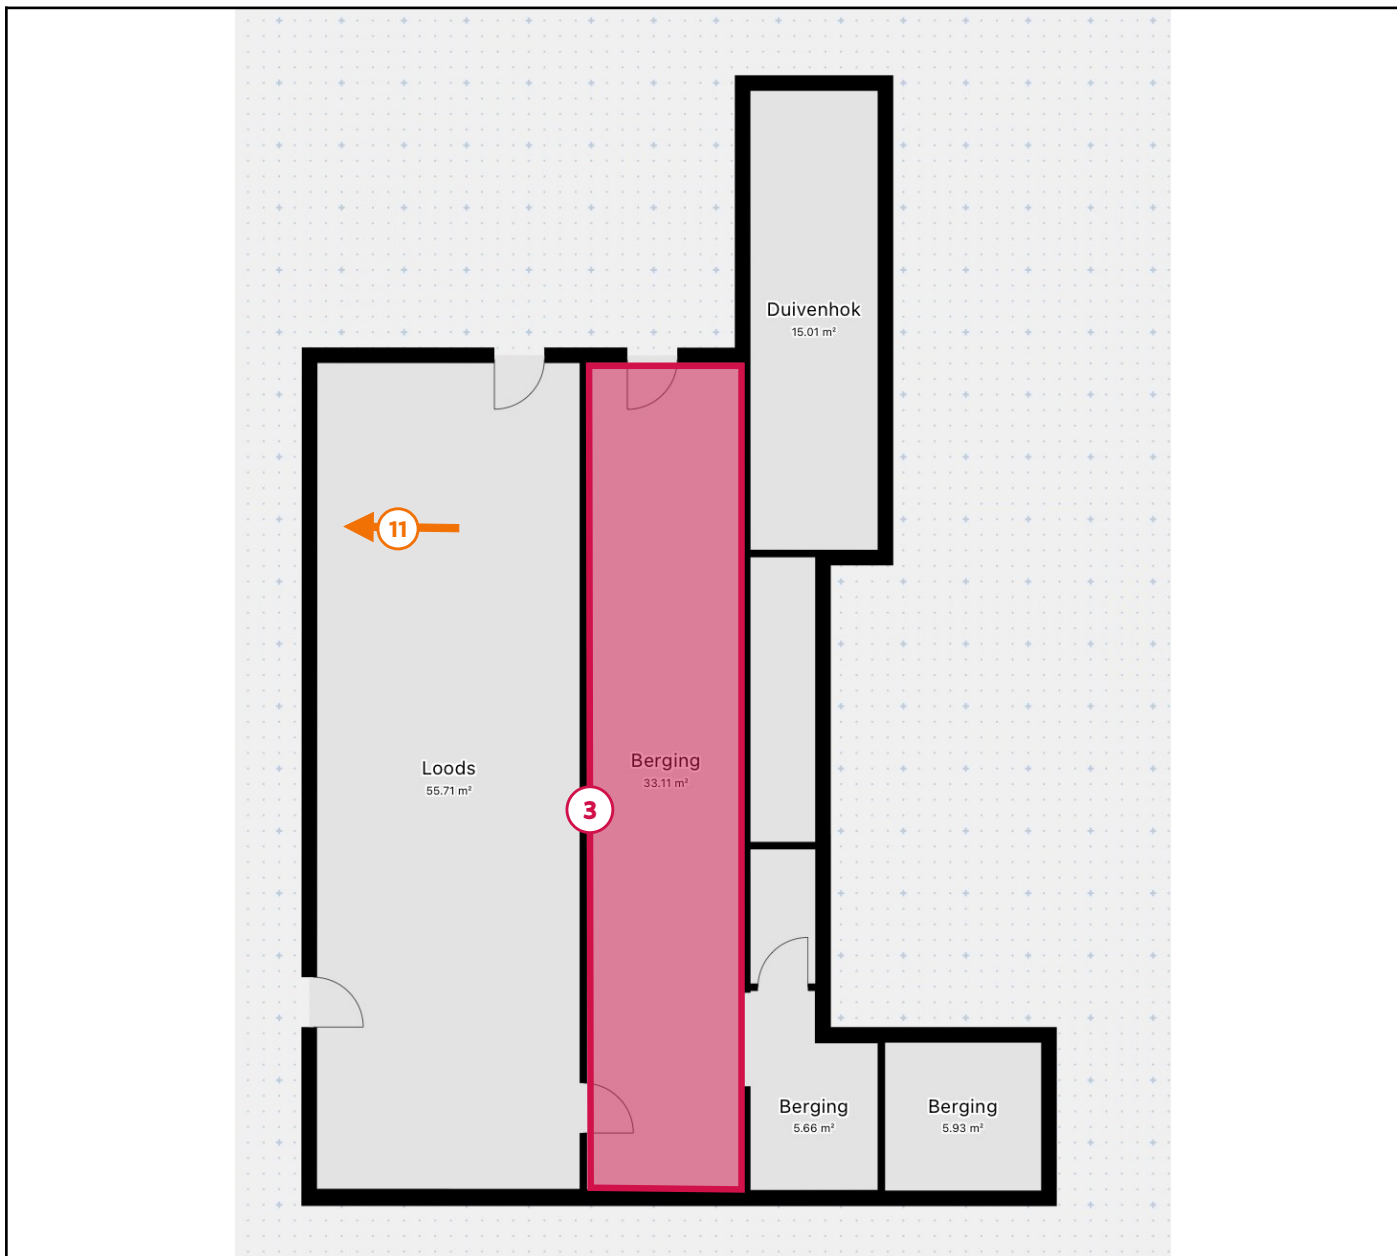
Plan 4.1: NIV. 00

Beschrijving	Type	Actie
3. Afval (vlakke platen)	Asbestmateriaal	Dringend verwijderen
11. Roetluik loods	Asbestmateriaal	Verwijderen

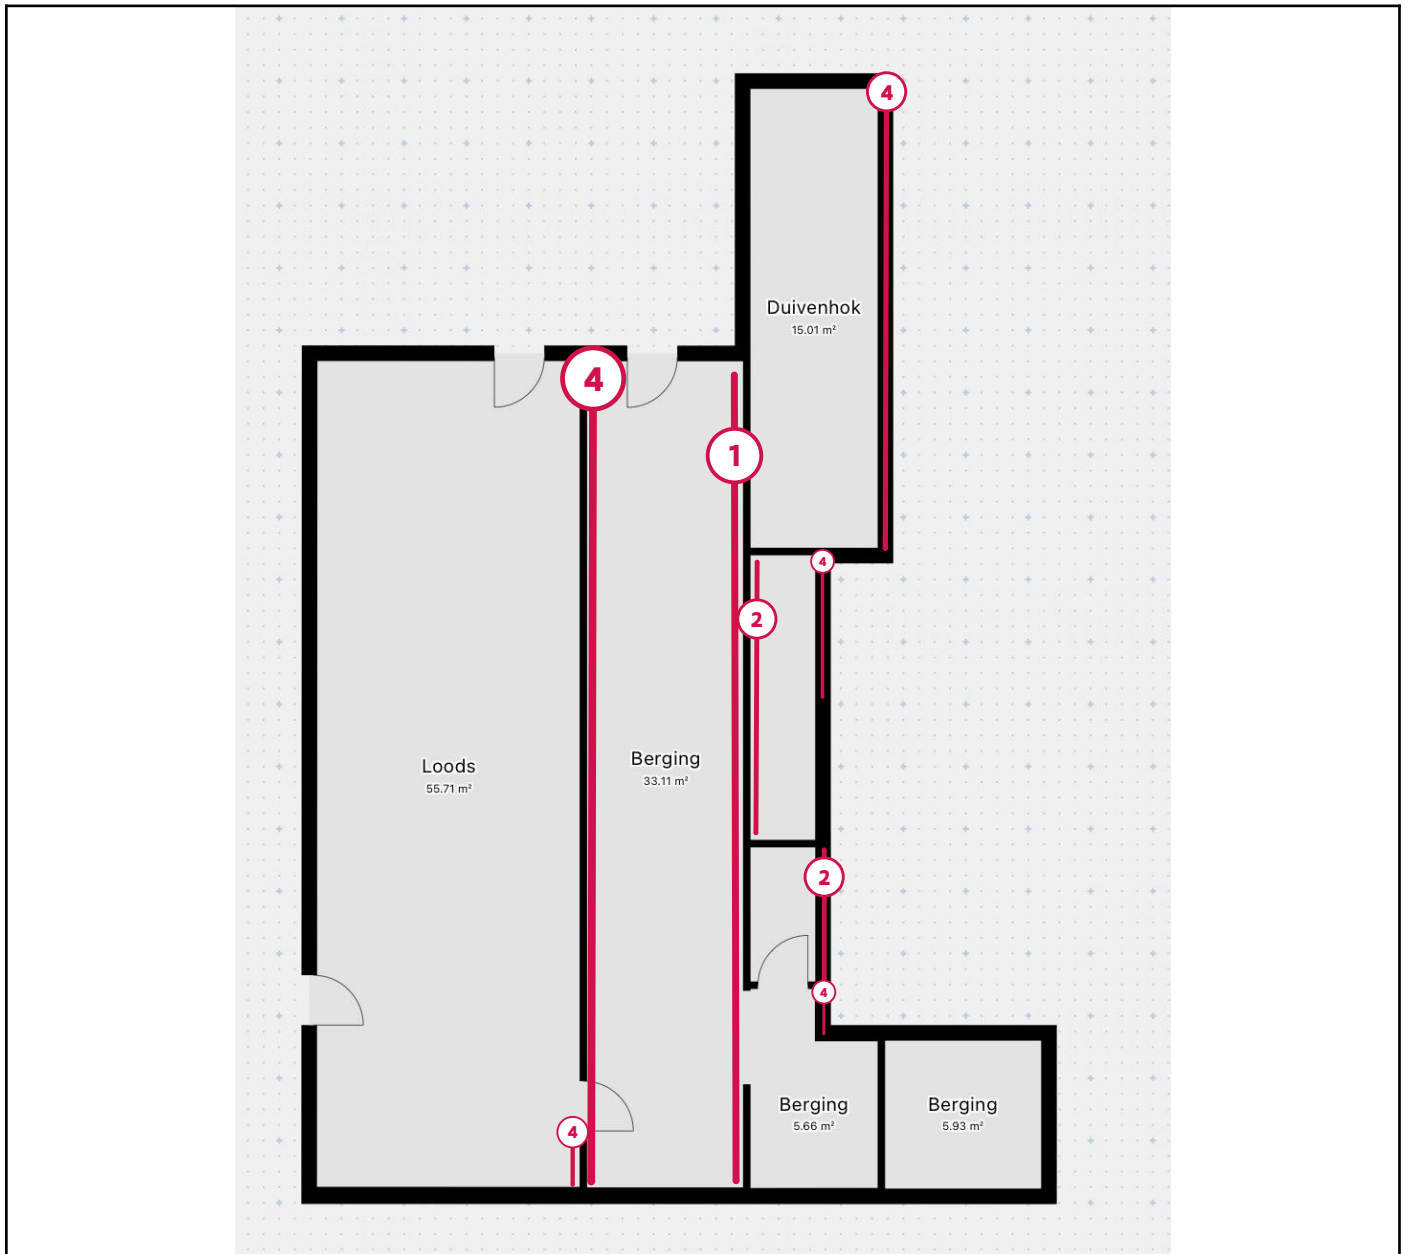
Plan 4.2: NIV. 00 (kopie)

Beschrijving	Type	Actie
1. Wanden bestaande uit golfplaten	Asbestmateriaal	Dringend verwijderen
2. Dak bestaande uit golfplaten	Asbestmateriaal	Dringend verwijderen
4. Zijwanden type Menuiserite	Asbestmateriaal	Dringend verwijderen

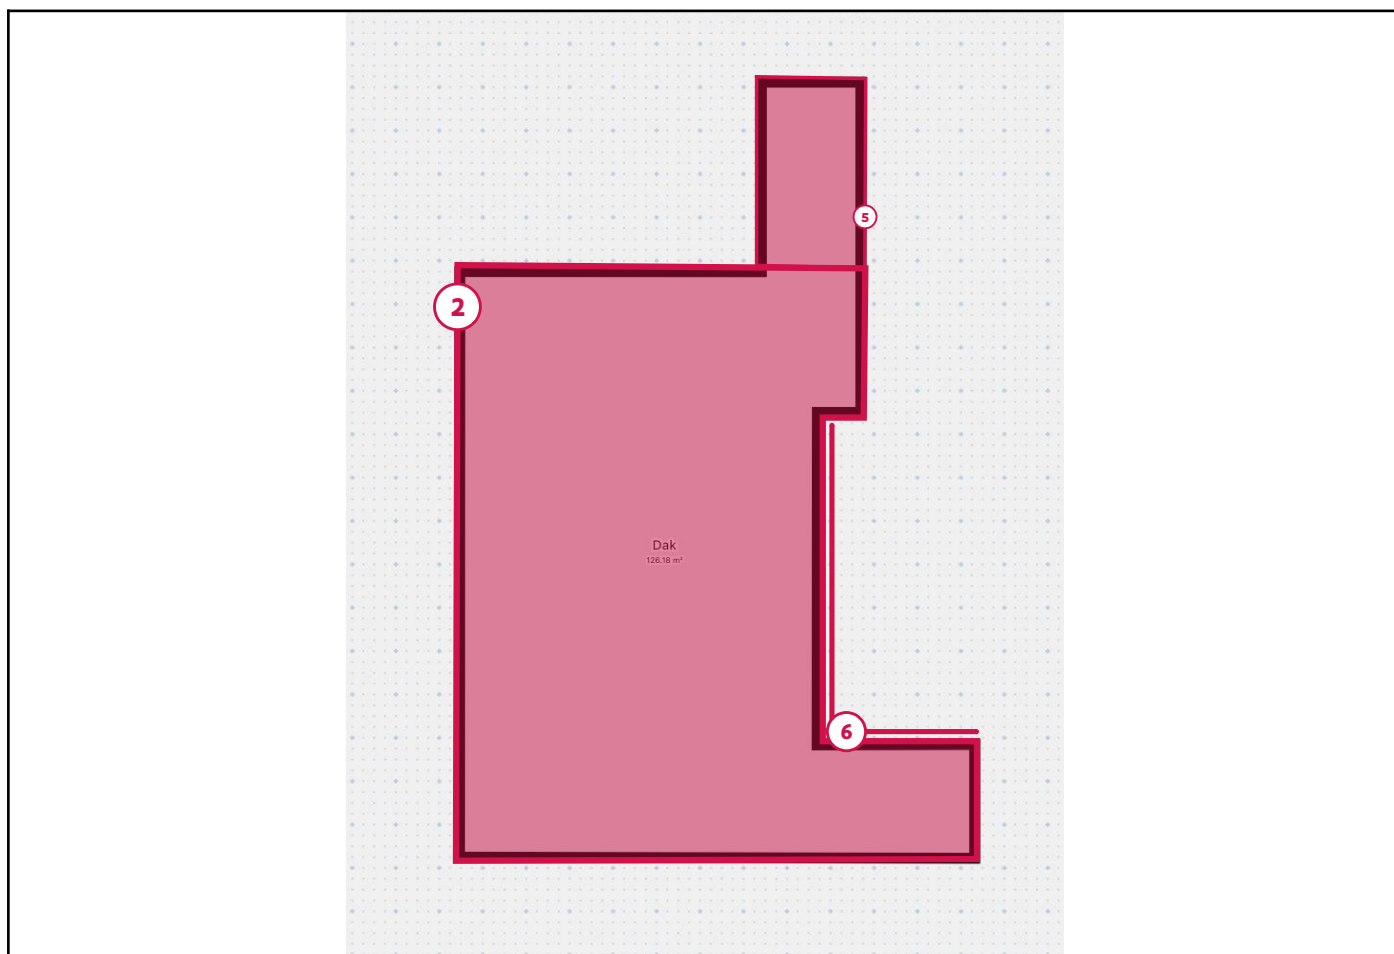
Plan 4.3: Dak

Beschrijving	Type	Actie
2. Dak bestaande uit golfplaten	Asbestmateriaal	Dringend verwijderen
5. Platen type Menuiserite volière + berging	Asbestmateriaal	Dringend verwijderen
6. Sediment/mos in de dakgoot	Asbestmateriaal	Dringend verwijderen

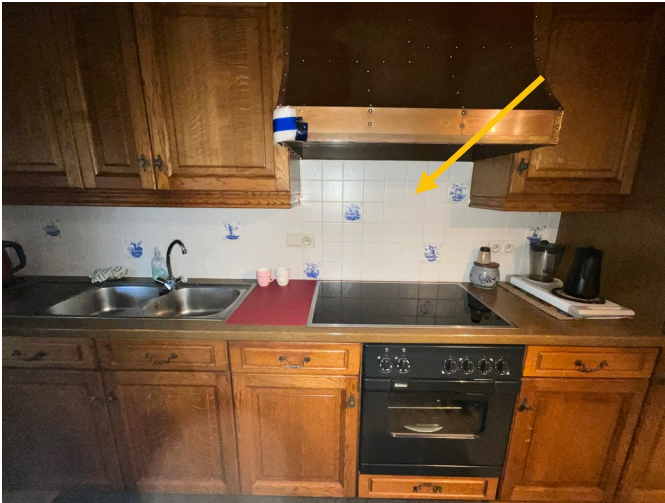
Vrije foto

Identificatiemethode	Redelijk vermoeden
Primaire drager	Plafond
