# Asbestinventarisatetest

Steenweg op Zevendonk 29, 2300 Turnhout

Attestnummer : 20250321-000385.000

Uitgegeven op : 21.03.2025

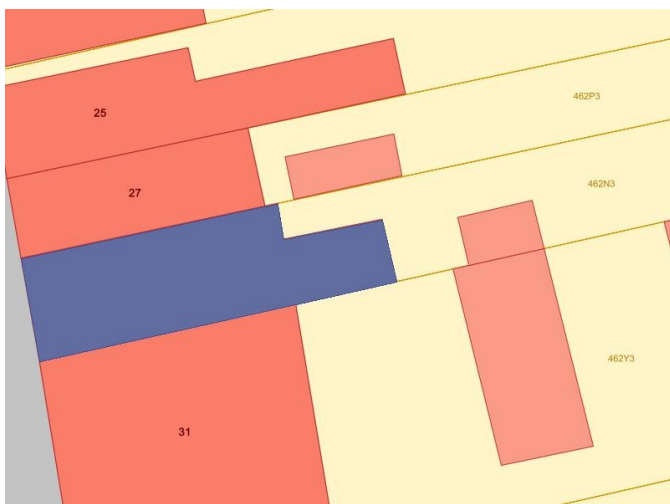
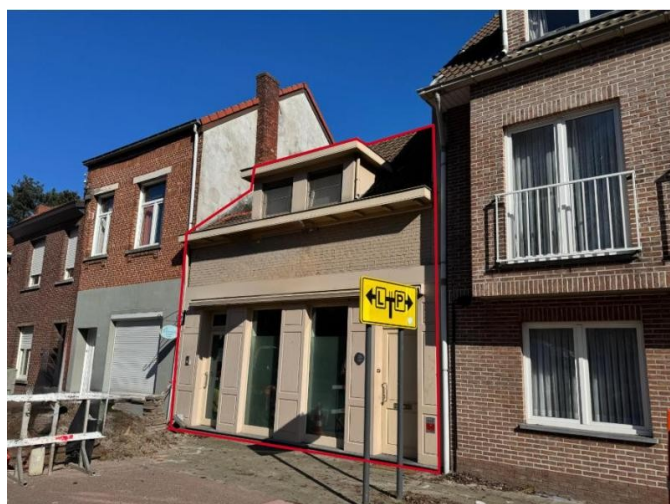
## Zone 1: Woning

Tijdens de inspectie vastgesteld:

**1 Asbestmateriaal**

**2 Geen asbest**

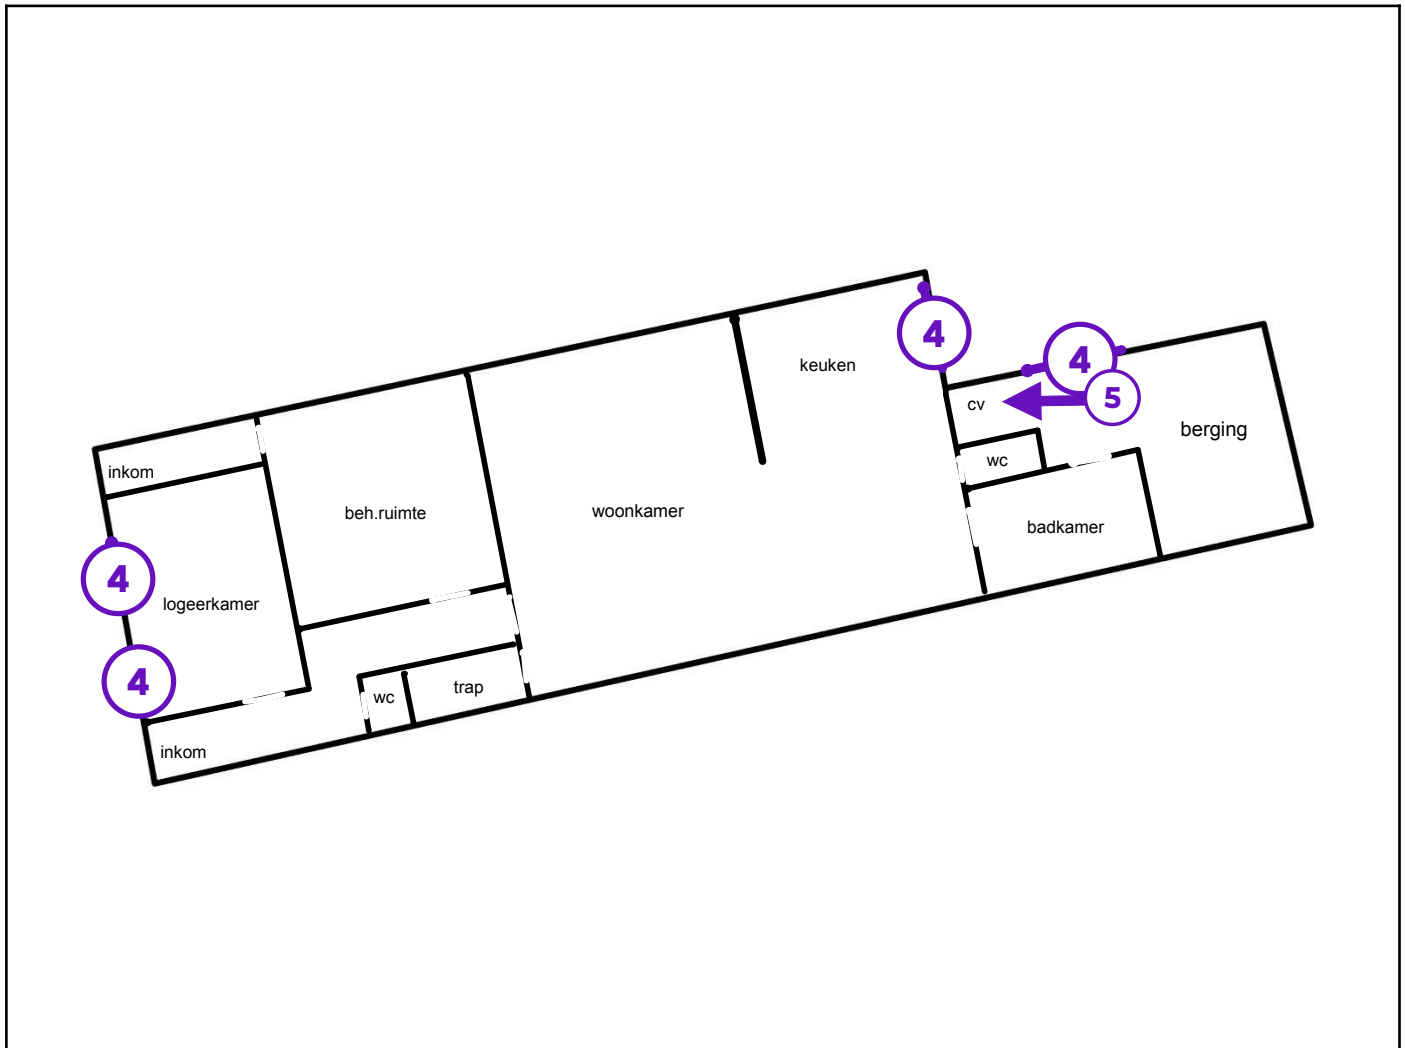
## Plan 1.1: Gelijkvloers

| Beschrijving | Type | Actie |
|---|---|---|
| 5. CV-ketel bouwjaar 2014 | Advies | - |

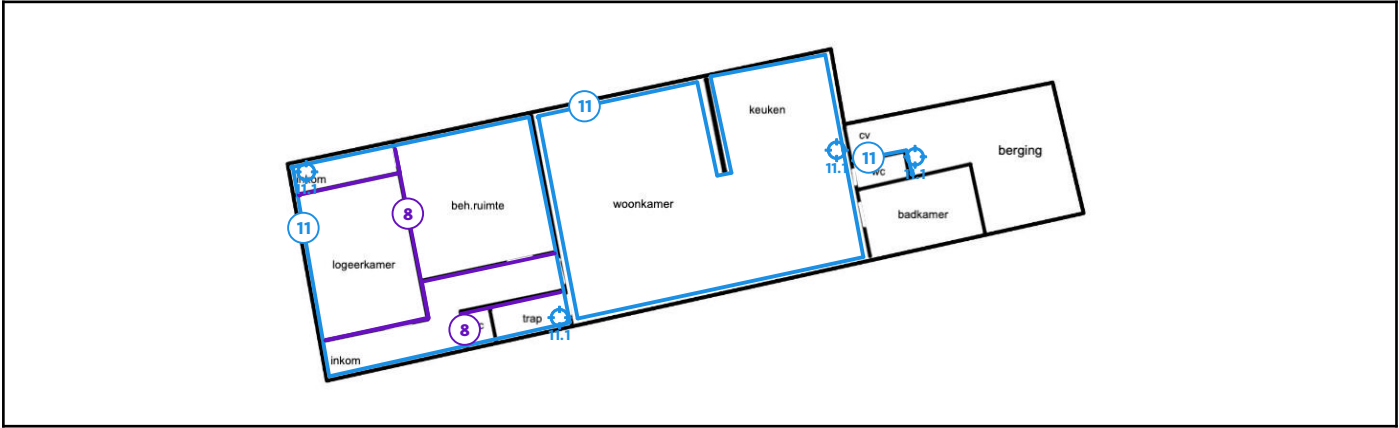
# Plan 1.2: Gelijkvloers (wanden)

| Beschrijving | Type | Actie |
|---|---|---|
| 11.1 Code: 1 | Mengmonster | - |

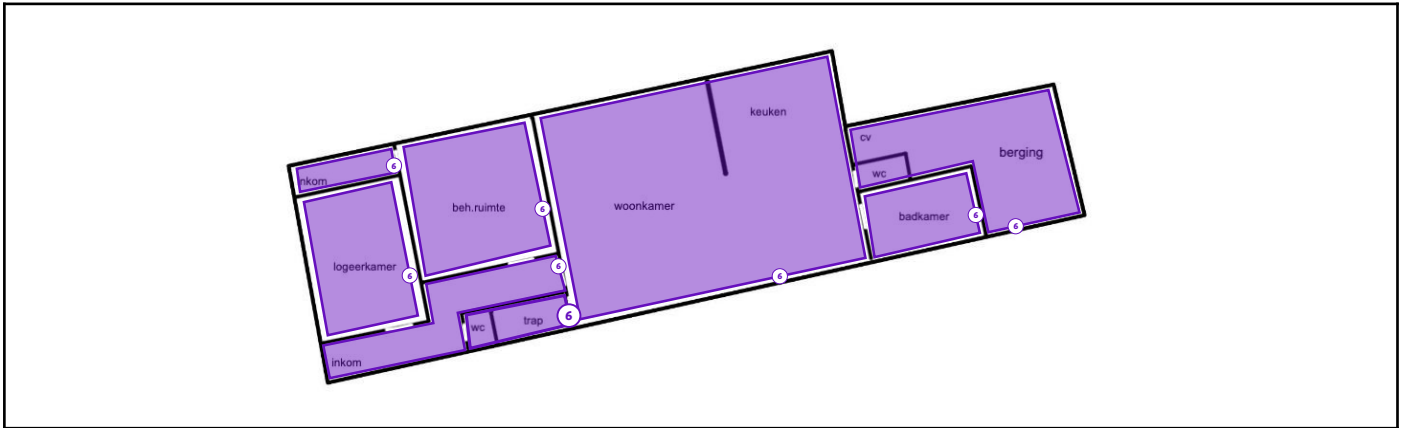
## Plan 1.3: Gelijkvloers (plafonds)

| Beschrijving | Type | Actie |
|---|---|---|
| 6. Valse plafonds hout/pvc/gipsplaat | Advies | - |

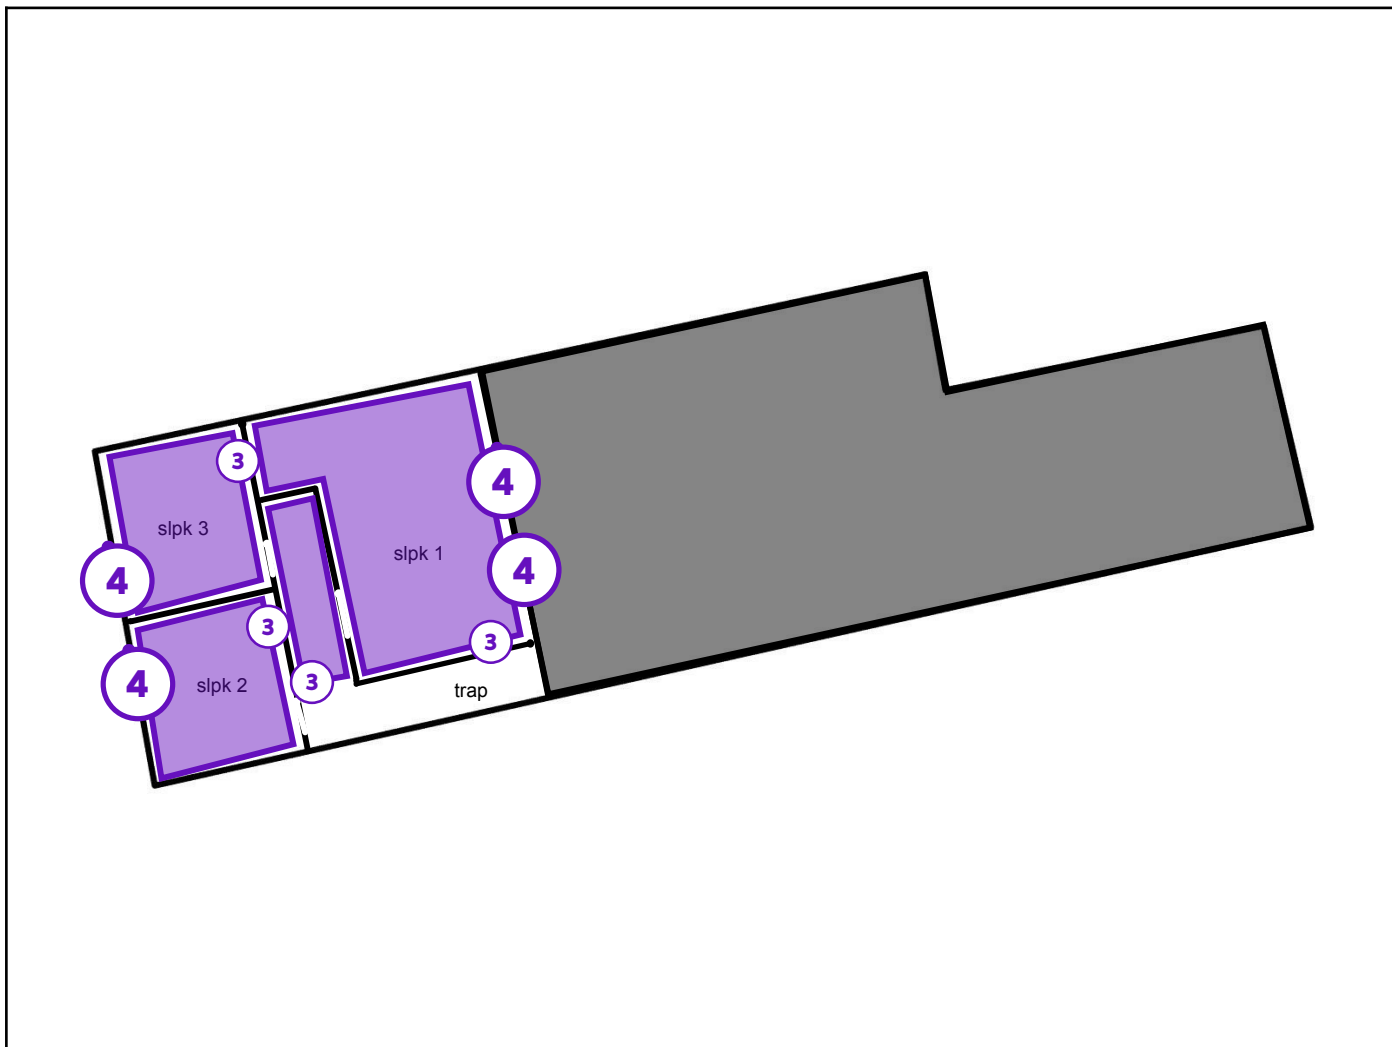
## Plan 1.4: Verdieping

| Beschrijving | Type | Actie |
|---|---|---|
| 4. Ramen met flexibele kit | Advies | - |

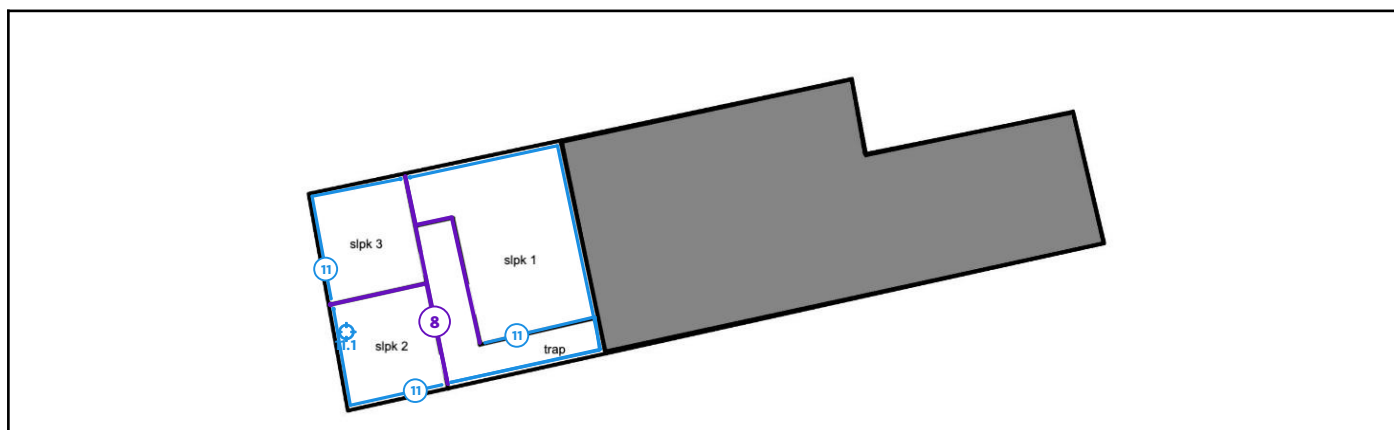
## Plan 1.5: Verdieping (wanden)

| Beschrijving | Type | Actie |
|---|---|---|
| 11.1 Code: 1 | Mengmonster | - |

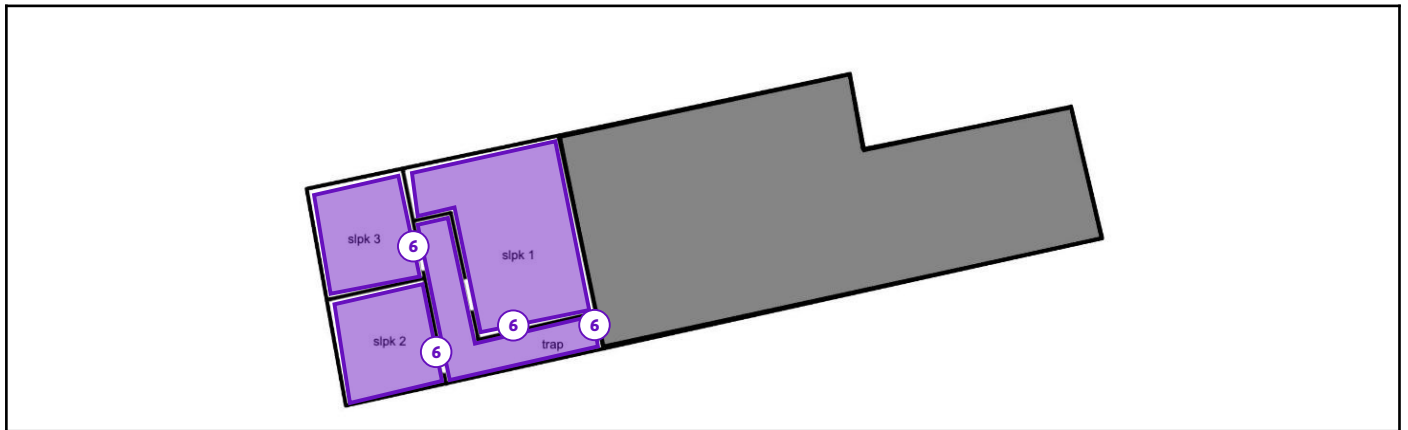
## Plan 1.6: Verdieping (plafonds)

| Beschrijving | Type | Actie |
|---|---|---|
| 6. Valse plafonds hout/pvc/gipsplaat | Advies | - |

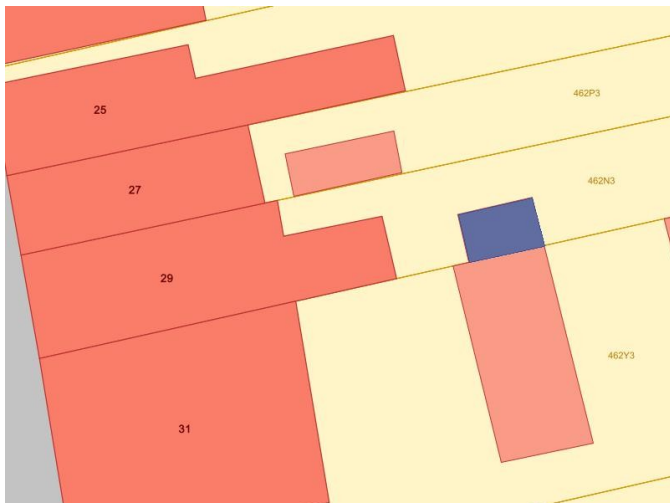
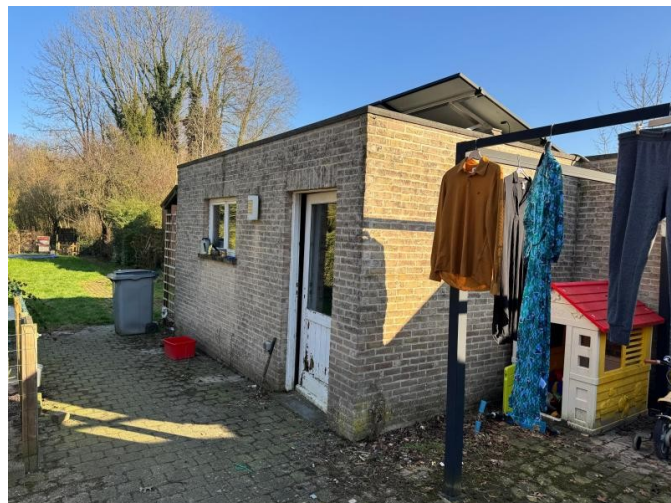
## Zone 2: Tuinberging

- 0 Asbestmaterialen
- 0 Beperkingen
- 0 Uitsluitingen
- 0 Roerende goederen
- 0 Puin, steenslag, (water)bodem
- 0 Adviezen
- 1 **Geen asbest**

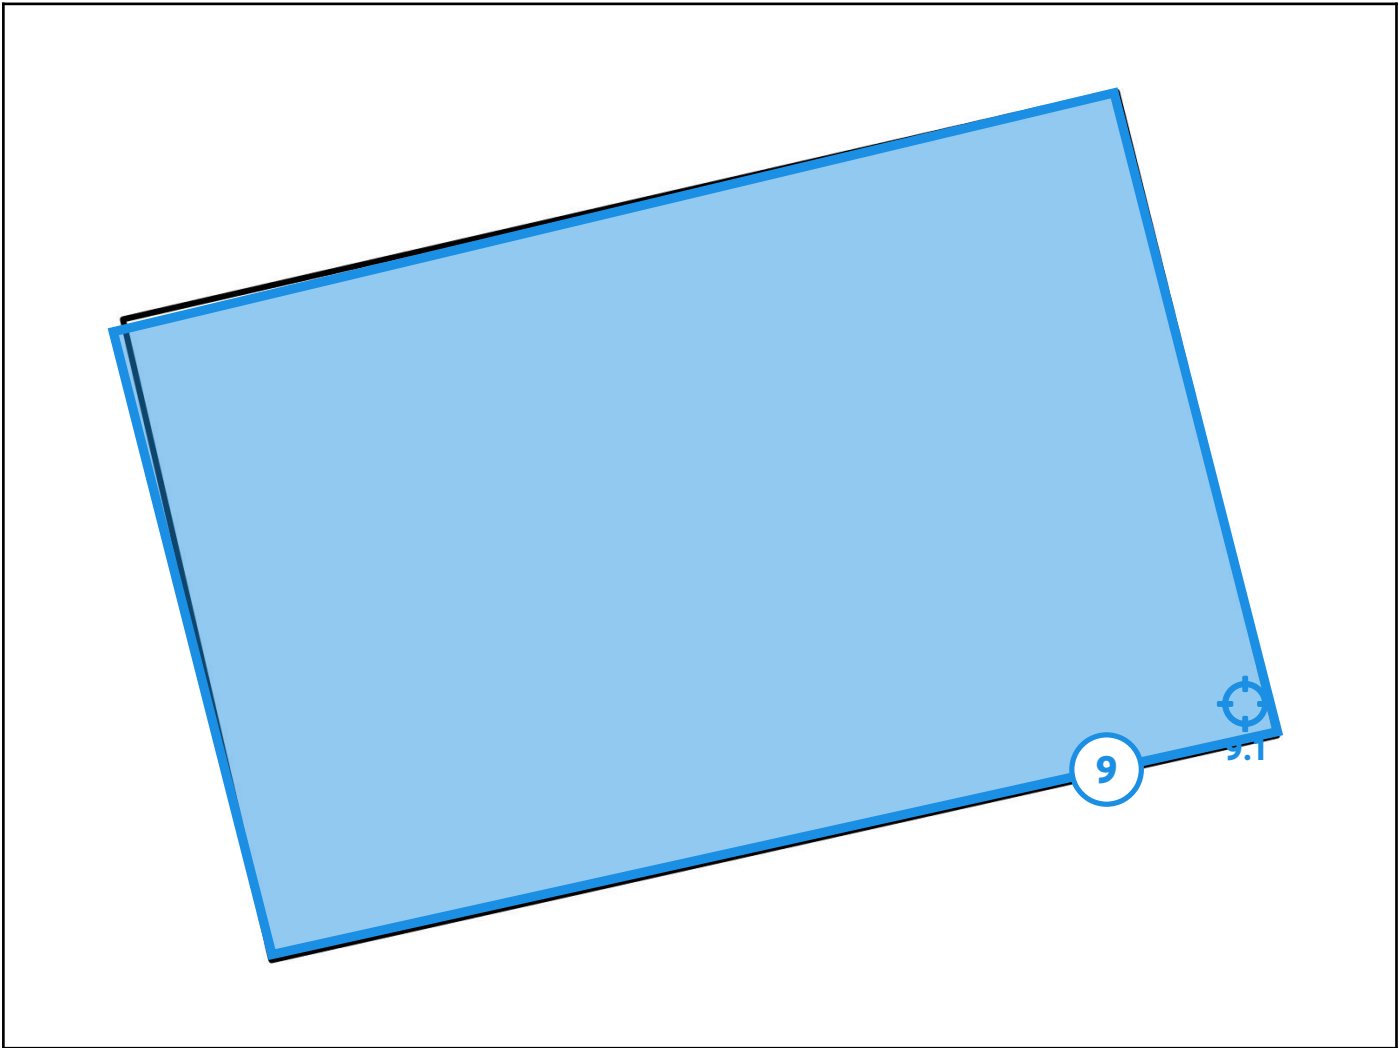
# Plan 2.1: Tuinberging plan

| Beschrijving | Type | Actie |
|---|---|---|
| 9.1 Code: 2 | Puntmonster | - |

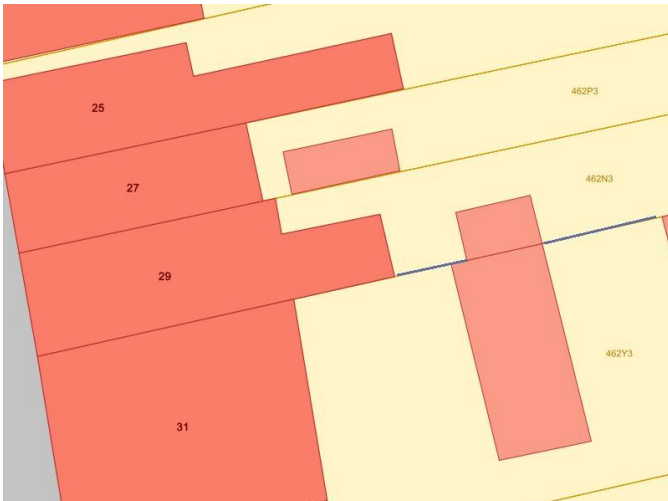
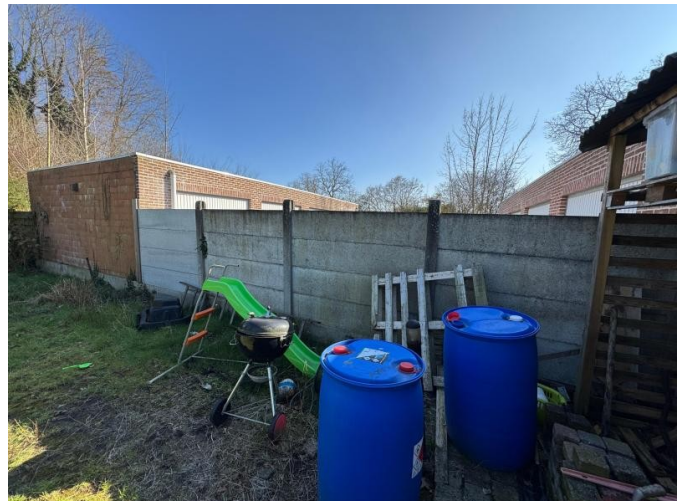
## Zone 3: Betonnen scheidingswand

- 0 Asbestmaterialen
- 0 Beperkingen
- 0 Uitsluitingen
- 0 Roerende goederen
- 0 Puin, steenslag, (water)bodem
- 0 Adviezen
- 0 Geen asbest

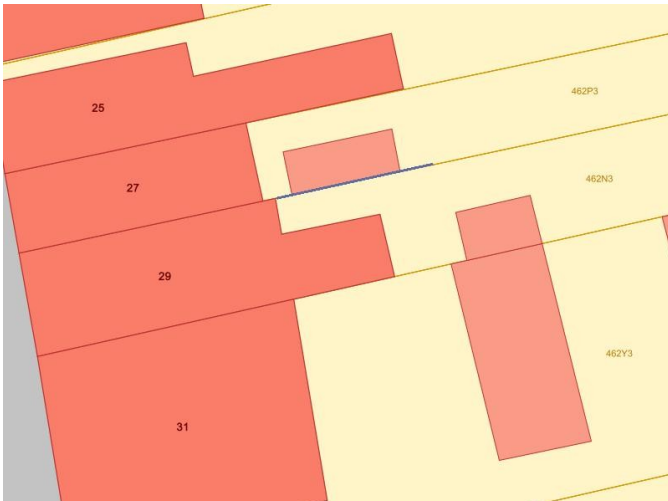
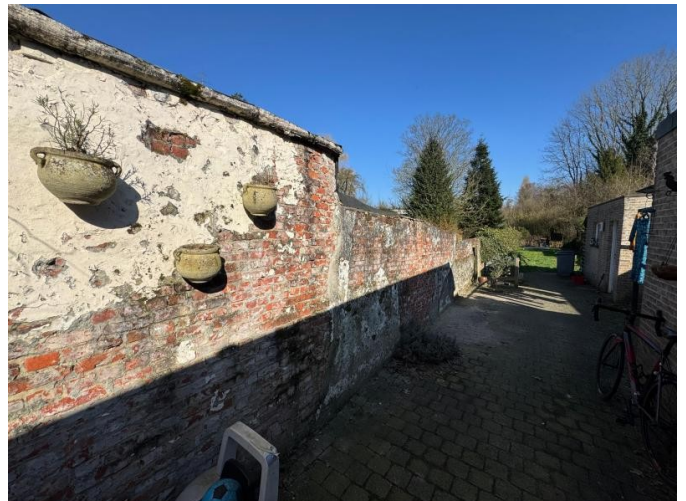
## Zone 4: Gemetste scheidingsmuur

- 0 Asbestmaterialen
- 0 Beperkingen
- 0 Uitsluitingen
- 0 Roerende goederen
- 0 Puin, steenslag, (water)bodem
- 0 Adviezen
- 0 Geen asbest

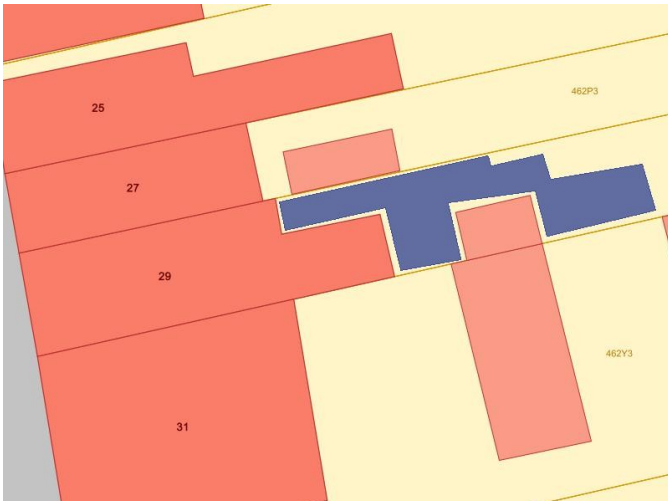
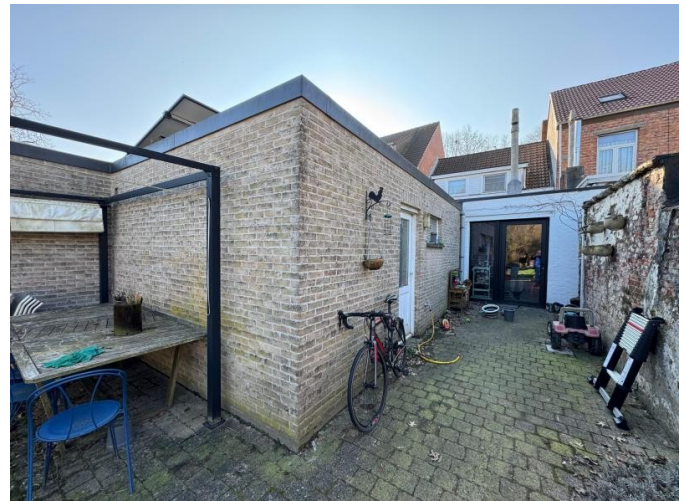
## Zone 5: Terras klinkers

- 0 Asbestmaterialen
- 0 Beperkingen
- 0 Uitsluitingen
- 0 Roerende goederen
- 0 Puin, steenslag, (water)bodem
- 0 Adviezen
- 0 Geen asbest
