Asbestinventarisatetest

Peisegemstraat 9, 1785 Merchtem

Attestnummer : **20241029-000459.000**

Uitgegeven op : **29.10.2024**

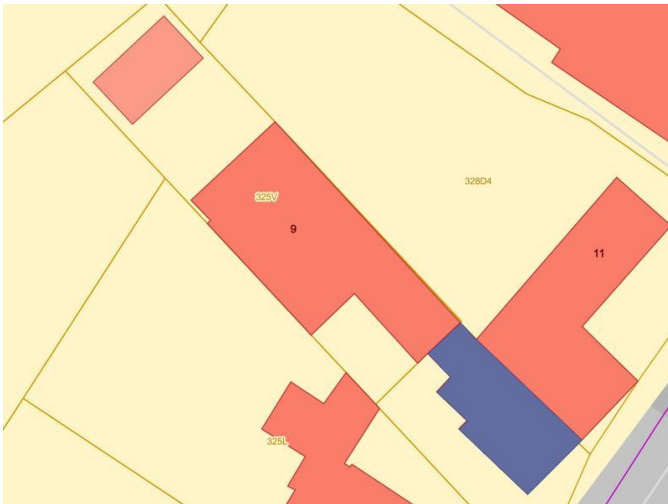
Zone 1: Hoofdgebouw

- 0 Asbestmaterialen
- 0 Beperkingen
- 0 Uitsluitingen
- 0 Roerende goederen
- 0 Puin, steenslag, (water)bodem
- 0 Adviezen
- 3 Geen asbest**

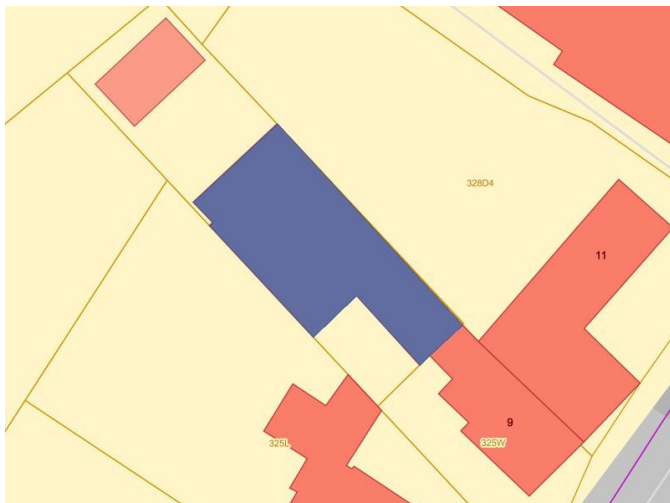
Zone 2: Hoofdgebouw

- 0 Asbestmaterialen
- 0 Beperkingen
- 0 Uitsluitingen
- 0 Roerende goederen
- 0 Puin, steenslag, (water)bodem
- 0 Adviezen
- 3 Geen asbest**

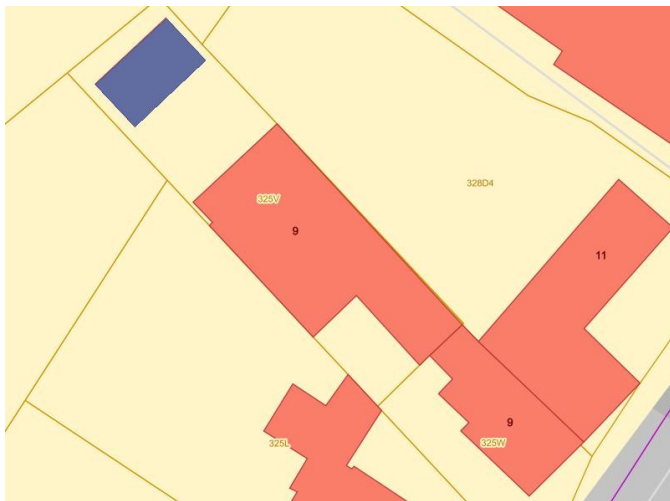
Zone 3: Bijgebouw

- 0 Asbestmaterialen
- 0 Beperkingen
- 0 Uitsluitingen
- 0 Roerende goederen
- 0 Puin, steenslag, (water)bodem
- 0 Adviezen
- 0 Geen asbest

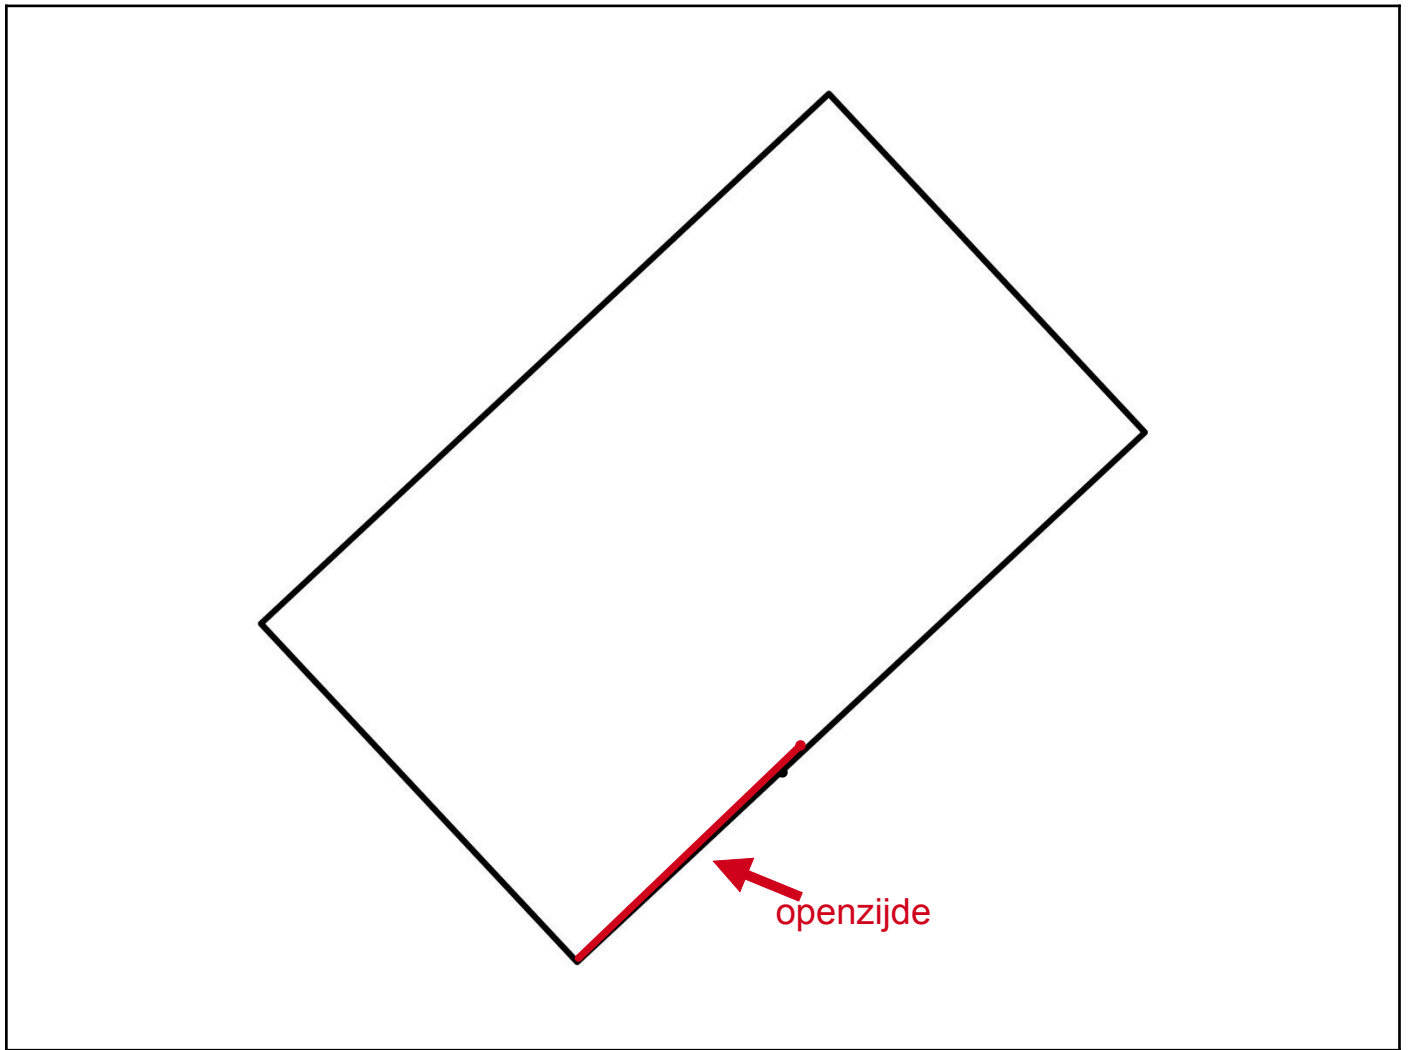
Plan 3.1: tuinberging

Geen asbest
