# Asbestinventarisatetest

's Herenbaan 321, 2850 Boom

Attestnummer : 20240807-000068.000

Uitgegeven op : 07.08.2024

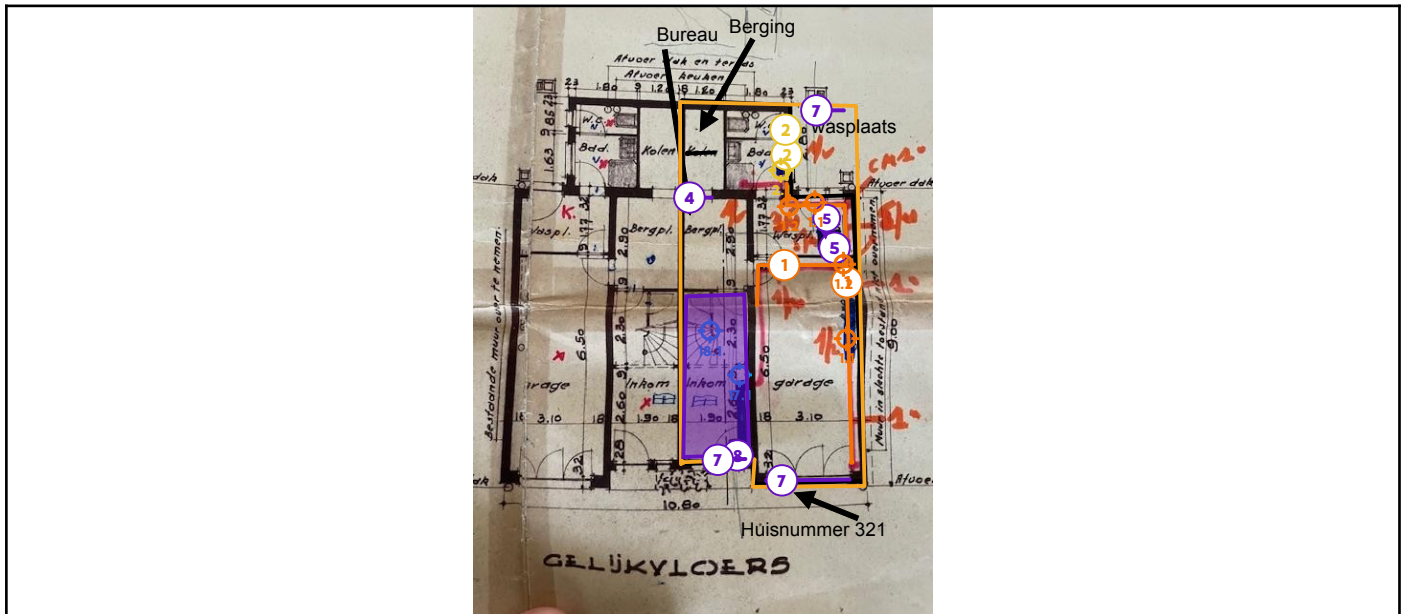
# Plan 1.1: Gelijkvloers

Beschrijving	Type	Actie
1. Leidingisolatie	Asbestmateriaal	Verwijderen
1.1 Code: MM4 - leidingisolatie rechte stukken	Mengmonster	-
1.2 Code: MM5 - leidingisolatie kromme stukken	Mengmonster	-
2. Mastiek tussen glas en schrijnwerk alu	Asbestmateriaal	Zorgvuldig beheren
2.1 Code: PM3 - mastiek raam	Puntmonster	-
4. Glassal plaat	Advies	-
5. CV-ketel Junkers	Advies	-
7. Ramen_deur_poort	Advies	-
8. Inkomvloer	Advies	-
17. Pleister wanden	Geen asbest	-
17.1 Code: MM1 - pleister wanden	Mengmonster	-
18. Pleister plafond	Geen asbest	-

18.1 Code: MM2 - pleister plafond	Mengmonster	-
-----------------------------------	-------------	---

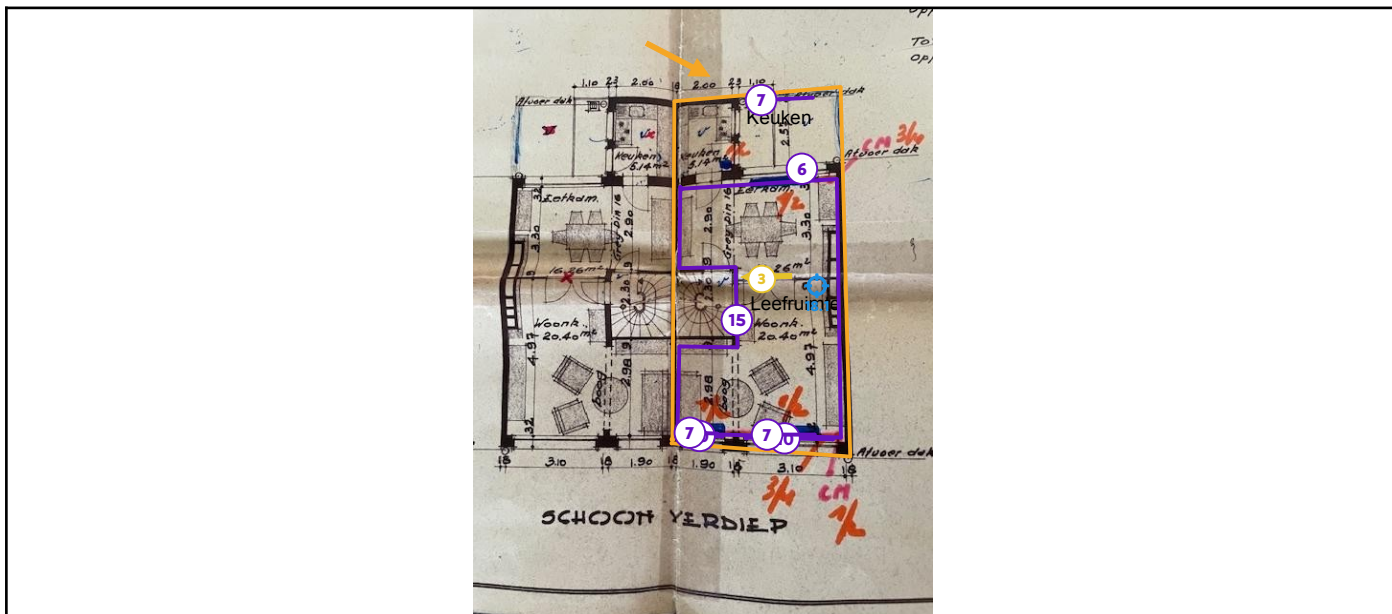
## Plan 1.2: 1ste verdieping

Beschrijving	Type	Actie
3. Parlofoon	Asbestmateriaal	Zorgvuldig beheren
6. Patch onder gootsteen	Advies	-
7. Ramen_deur_poort	Advies	-
10. Venstertabletten	Advies	-
15. Parketvloer leefruimte	Advies	-
18. Pleister plafond	Geen asbest	-
18.1 Code: MM2 - pleister plafond	Mengmonster	-

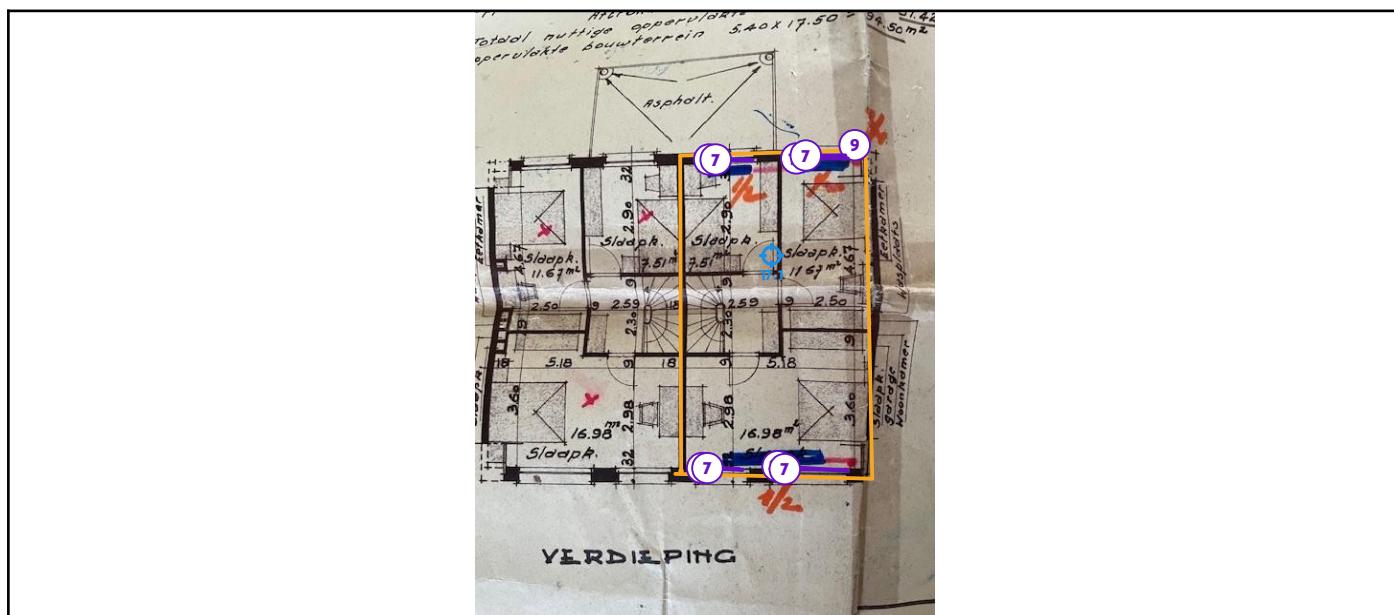
## Plan 1.3: 2de verdieping

Beschrijving	Type	Actie
7. Ramen_deur_poort	Advies	-
9. Plaat in raamvenster	Advies	-
14. Venstertabletten	Advies	-
17. Pleister wanden	Geen asbest	-
17.1 Code: MM1 - pleister wanden	Mengmonster	-

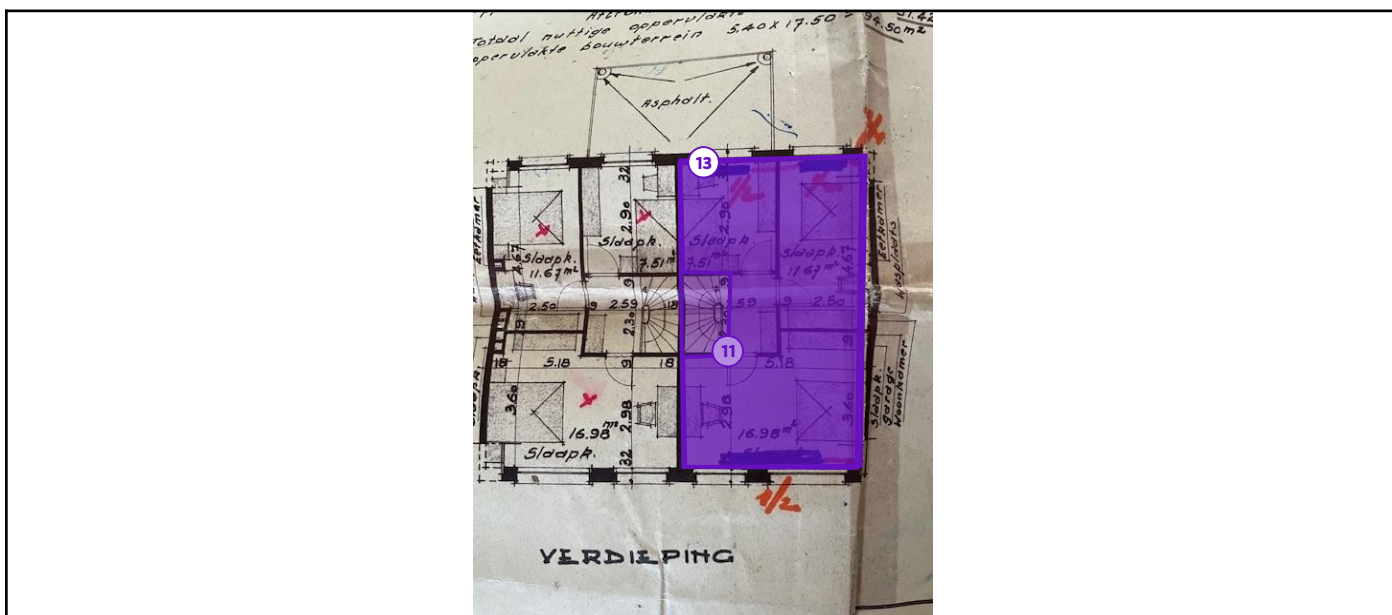
## Plan 1.4: 2de verdieping vloer en plafond

Beschrijving	Type	Actie
11. Vloeren 2de verdieping	Advies	-
13. Plafonds 2de verdieping	Advies	-

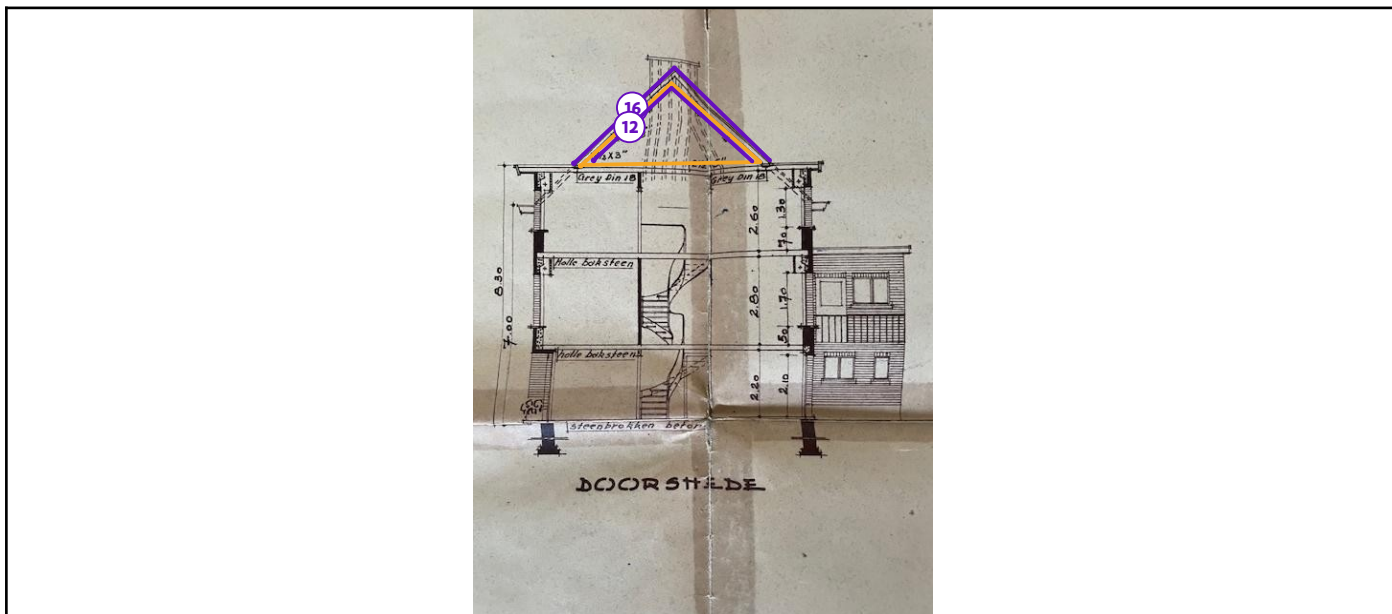
## Plan 1.5: Zolderverdieping

Beschrijving	Type	Actie
12. Zolderplafond	Advies	-
16. Dak en schouw	Advies	-
