Asbestinventarisatetest

Spoorweglaan 52, 9100 Sint-Niklaas

Attestnummer : 20240312-000444.000

Uitgegeven op : 12.03.2024

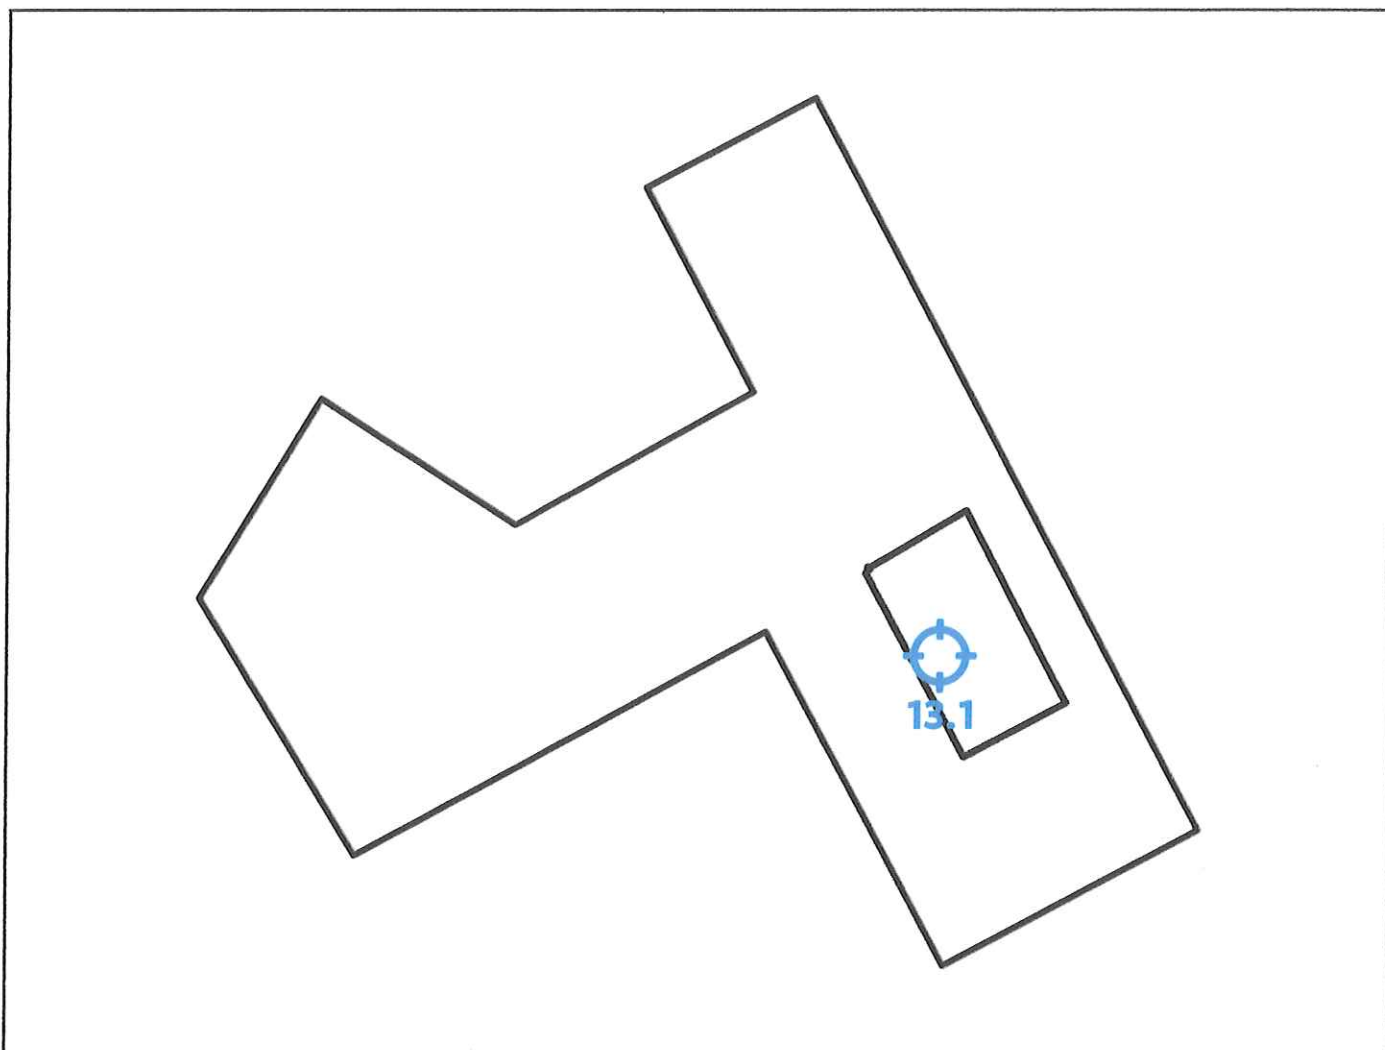
Plan 1.1: situatieplan kelder

Beschrijving	Type	Actie
13. Plafondpleister	Geen asbest	-
13.1 Code: 0503242	Mengmonster	-

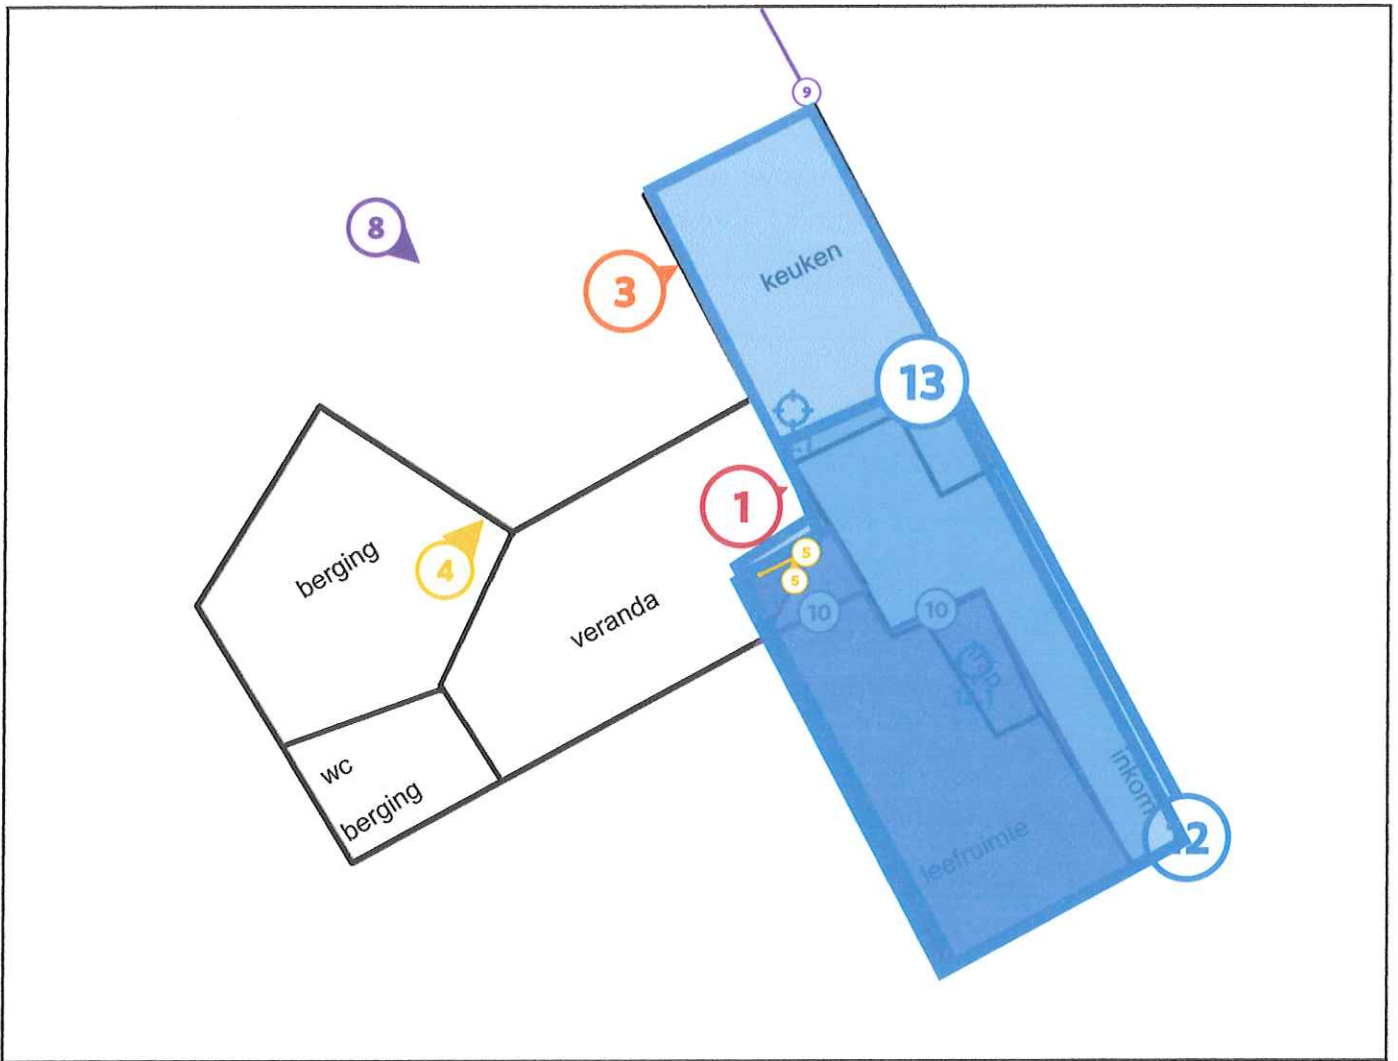
Plan 1.2: situatieplan gelijkvloers

Beschrijving	Type	Actie
1. Asbestcement buis achtergevel	Asbestmateriaal	Dringend verwijderen
3. Venstertablet buiten	Asbestmateriaal	Verwijderen
4. Elektrische infrastructuur bakeliet	Asbestmateriaal	Zorgvuldig beheren
5. Venstertablet masal	Asbestmateriaal	Zorgvuldig beheren
8. algemeen	Advies	-
9. Gevelbekleding aanpalende woning	Advies	-

10. Vloerbekleding tapijt	Advies	-
12. Muurpleister	Geen asbest	-
12.1 Code: 050324a1	Mengmonster	-
13. Plafondpleister	Geen asbest	-

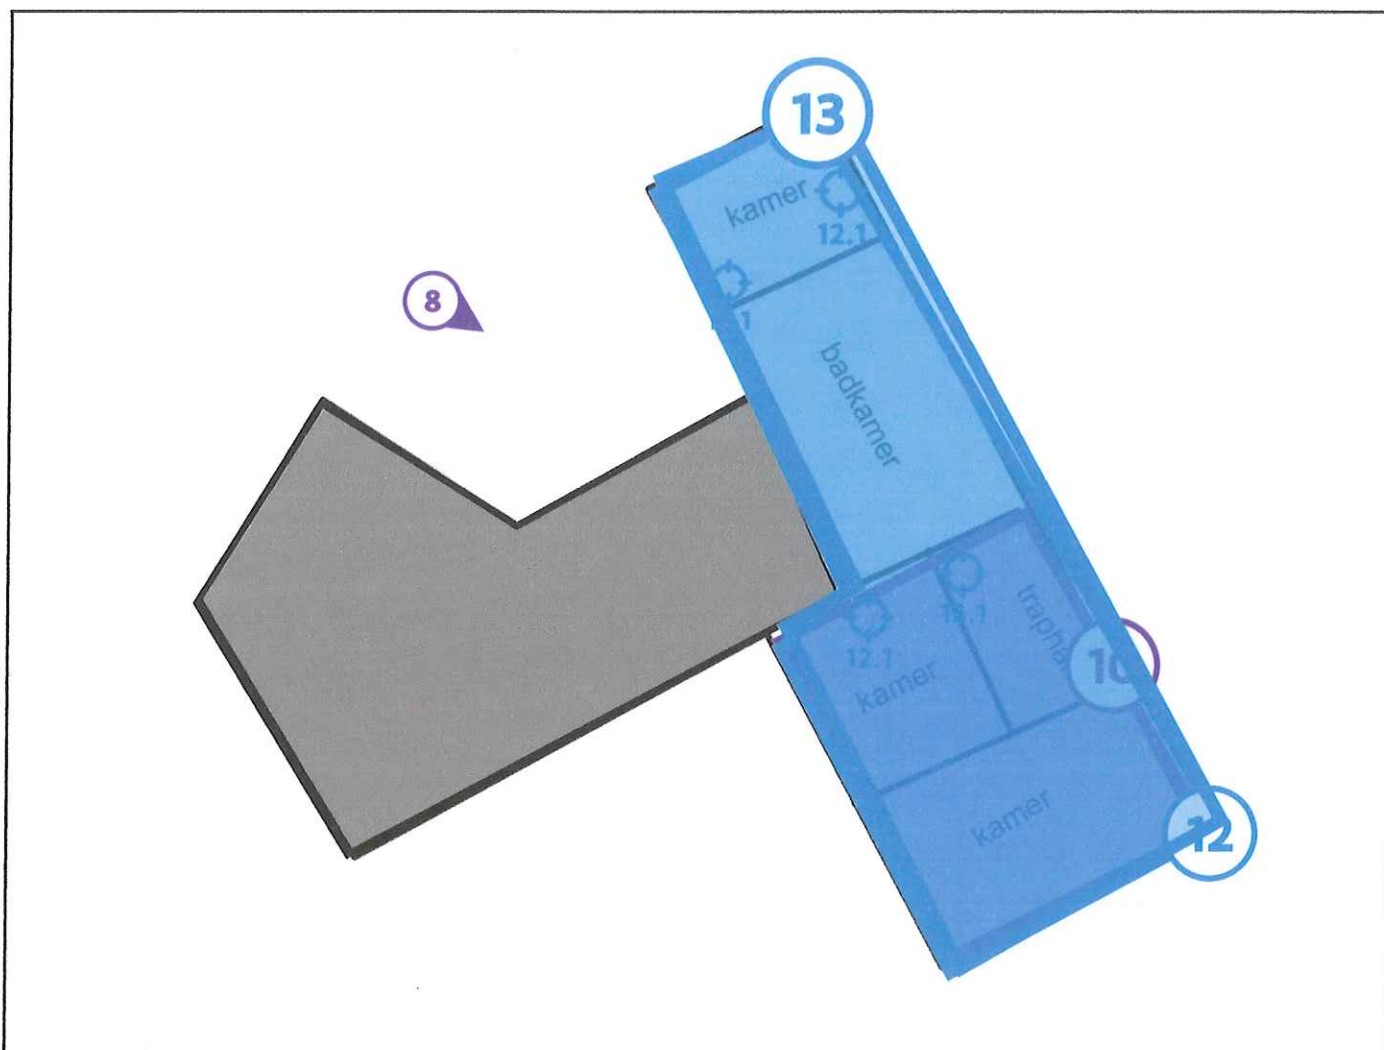
Plan 1.3: situatieplan verdieping 1

Beschrijving	Type	Actie
8. algemeen	Advies	-
10. Vloerbekleding tapijt	Advies	-
12. Muurpleister	Geen asbest	-
12.1 Code: 050324a1	Mengmonster	-
13. Plafondpleister	Geen asbest	-
13.1 Code: 0503242	Mengmonster	-

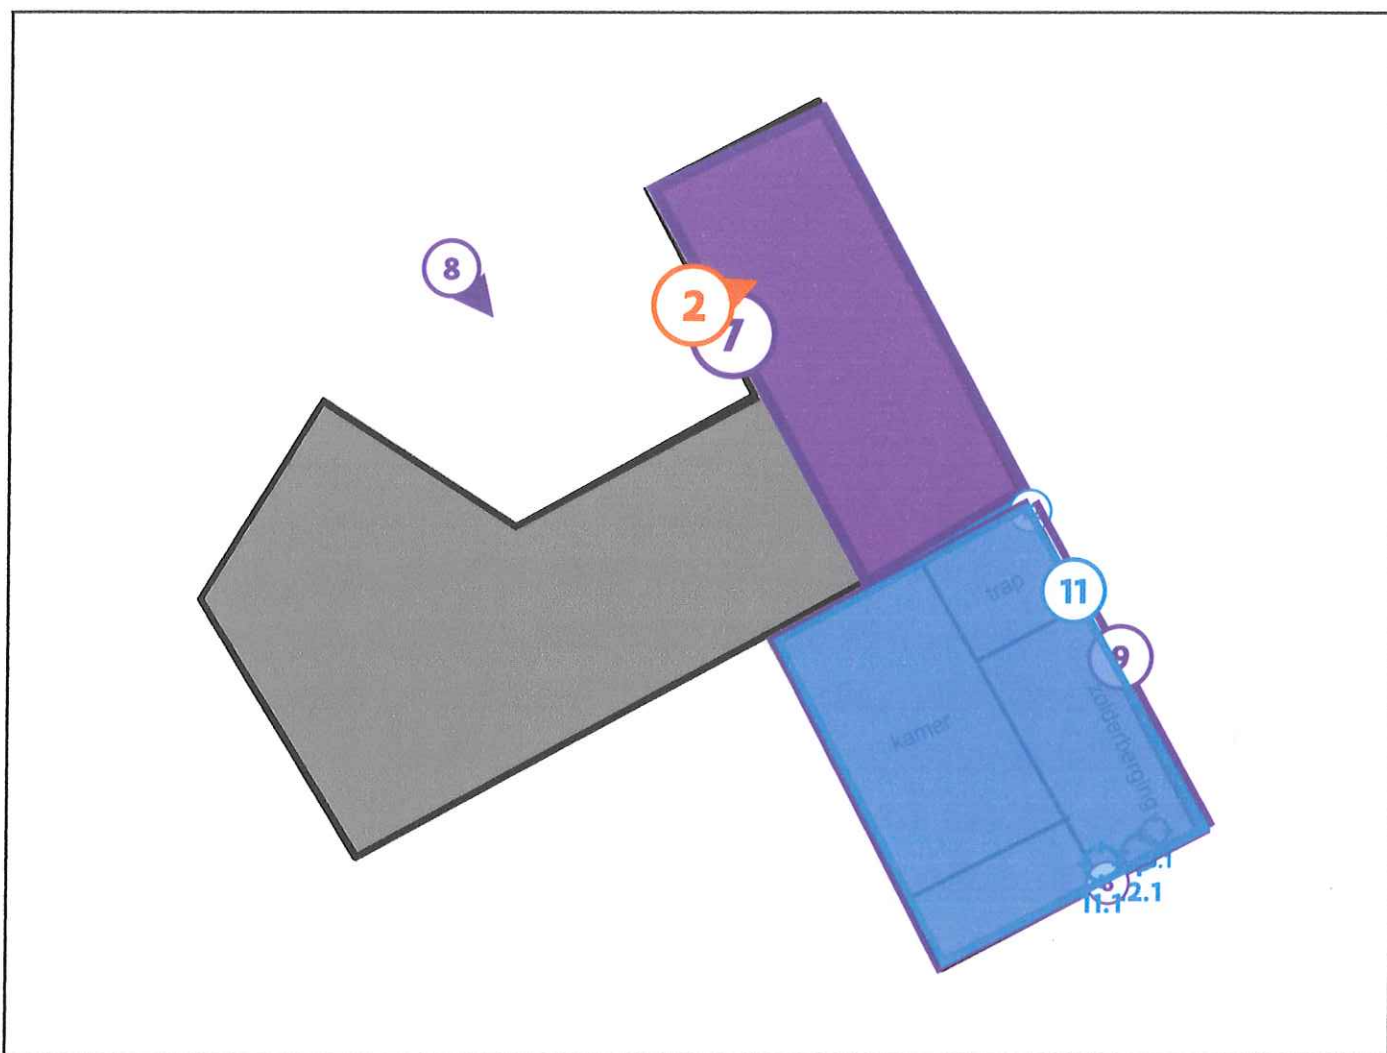
Plan 1.4: situatieplan verdieping 2

Beschrijving	Type	Actie
2. Rookgaskanaal met schouwhoed	Asbestmateriaal	Verwijderen
6. Onderdak	Beperking	-
7. Plat dak	Beperking	-
8. algemeen	Advies	-
9. Gevelbekleding aanpalende woning	Advies	-
11. Vinyl vloerzeil op bovenste verdieping	Geen asbest	-
11.1 Code: 050324a3	Puntmonster	-

12. Muurpleister	Geen asbest	-
12.1 Code: 050324a1	Mengmonster	-
13. Plafondpleister	Geen asbest	-
13.1 Code: 0503242	Mengmonster	-

Uitleg van de asbestdeskundige: HET hellend dak is langs onder afgewerkt waardoor geen inspectie mogelijk was. Er is wel een dakvenster aanwezig (op relatief hoge hoogte) doch dit kon door de staat ervan niet geopend worden zonder risico op schade. Bijgevolg werd huidige fiche opgesteld, en blijft het onbekend of het dak beschikt over een (asbesthoudend) onderdak.
