Asbestinventarisatetest

Koekoekstraat 56, 2400 Mol

Attestnummer : 20250207-000357.000

Uitgegeven op : 07.02.2025

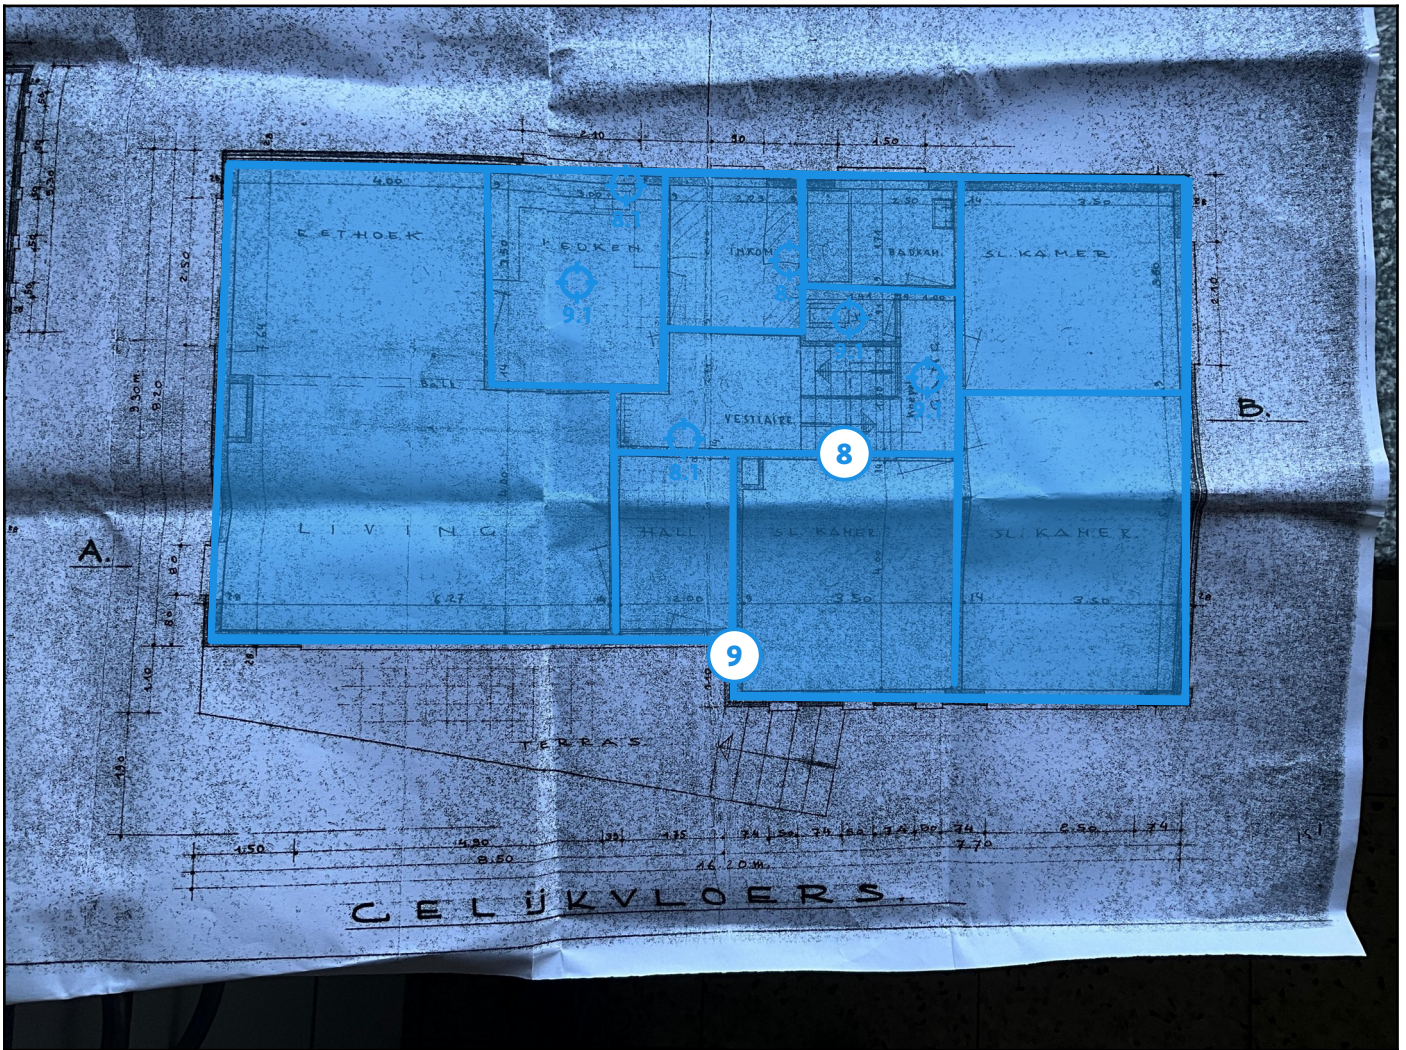
Plan 1.3: Gelijkvloers pleisterwerk

Beschrijving	Type	Actie
8. Pleisterwerk wanden	Geen asbest	-
8.1 Code: MM1	Mengmonster	-
9. Pleisterwerk plafonds	Geen asbest	-
9.1 Code: MM2	Mengmonster	-

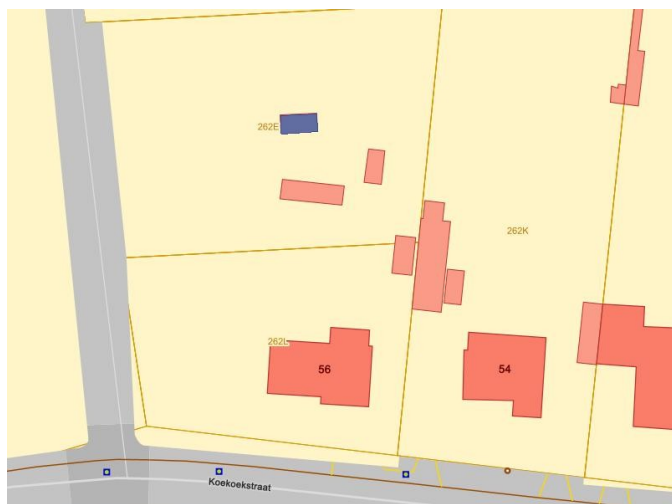
- 1 Asbestmateriaal**
- 0 Beperkingen
- 0 Uitsluitingen
- 0 Roerende goederen
- 0 Puin, steenslag, (water)bodem
- 0 Adviezen
- 0 Geen asbest

Beschrijving	Type	Actie
1. Dak bestaande uit golfplaten	Asbestmateriaal	Dringend verwijderen
