Asbestinventarisatetest

Boslos 17, 9700 Oudenaarde

Attestnummer : 20240827-000249.000

Uitgegeven op : 27.08.2024

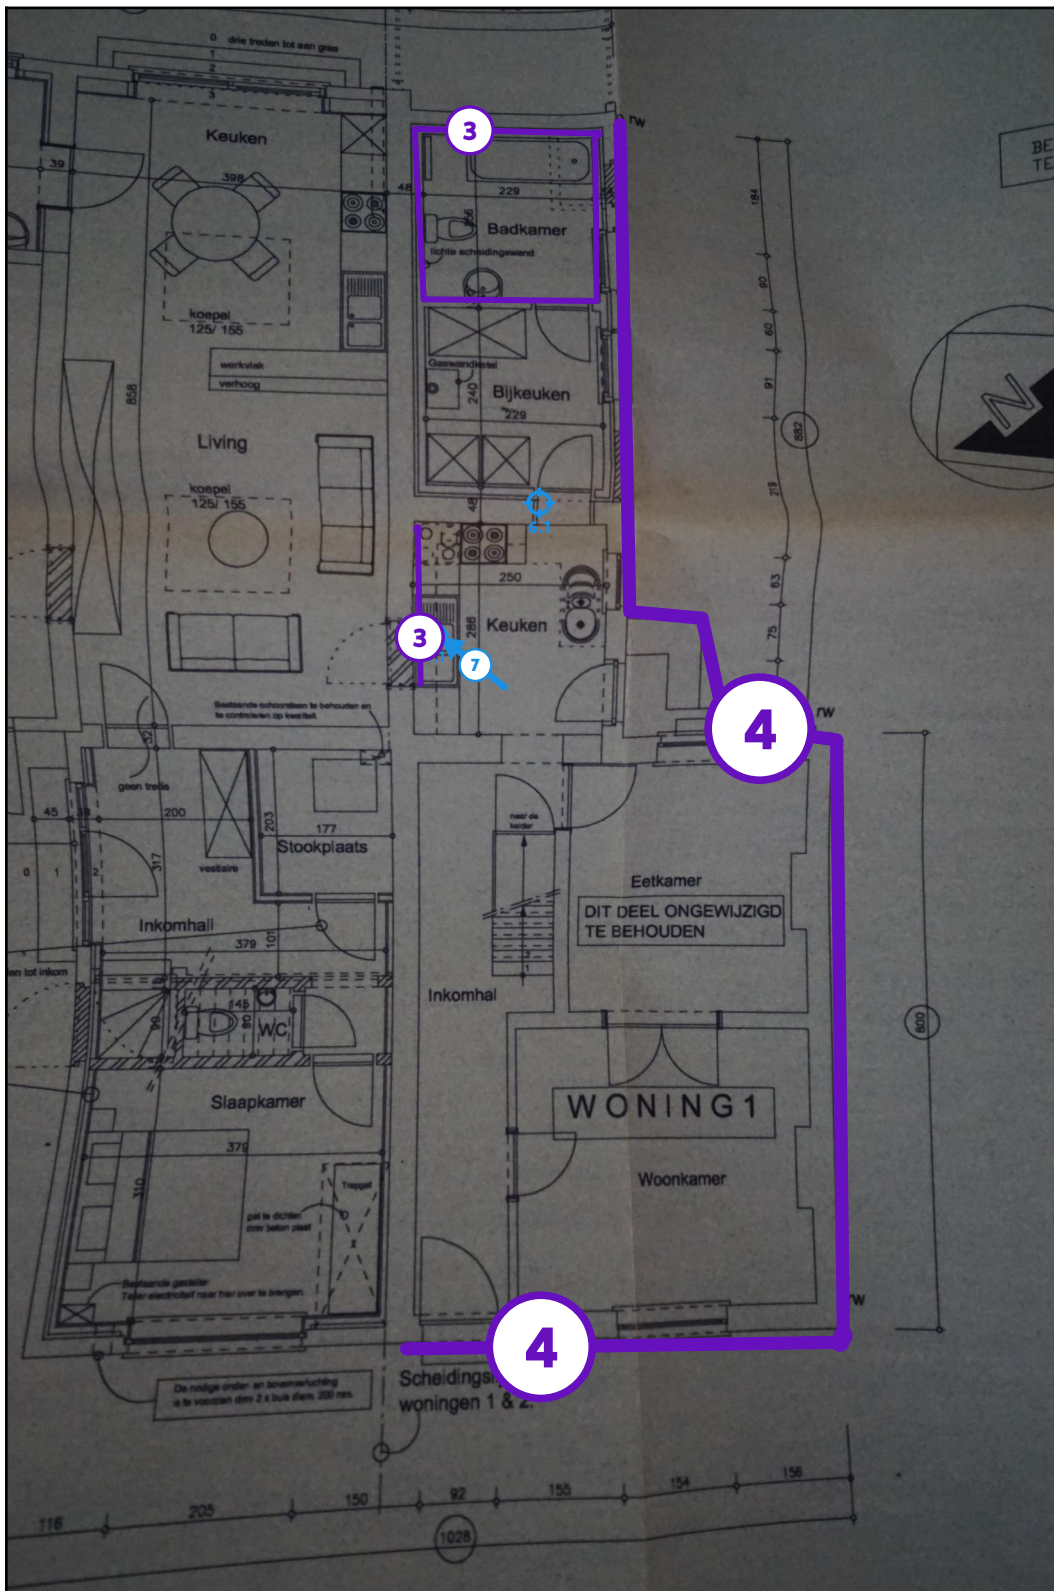
Plan 1.1: Gelijkvloers

3. Tegellijm achter wandtegels	Advies	-
4. Crepi - (gevel)	Advies	-
6. Pleisterwerk - Muren	Geen asbest	-
6.1 Code: MS01	Mengmonster	-
7. Ontdreuningsplaat	Geen asbest	-
7.1 Code: PS02	Puntmonster	-

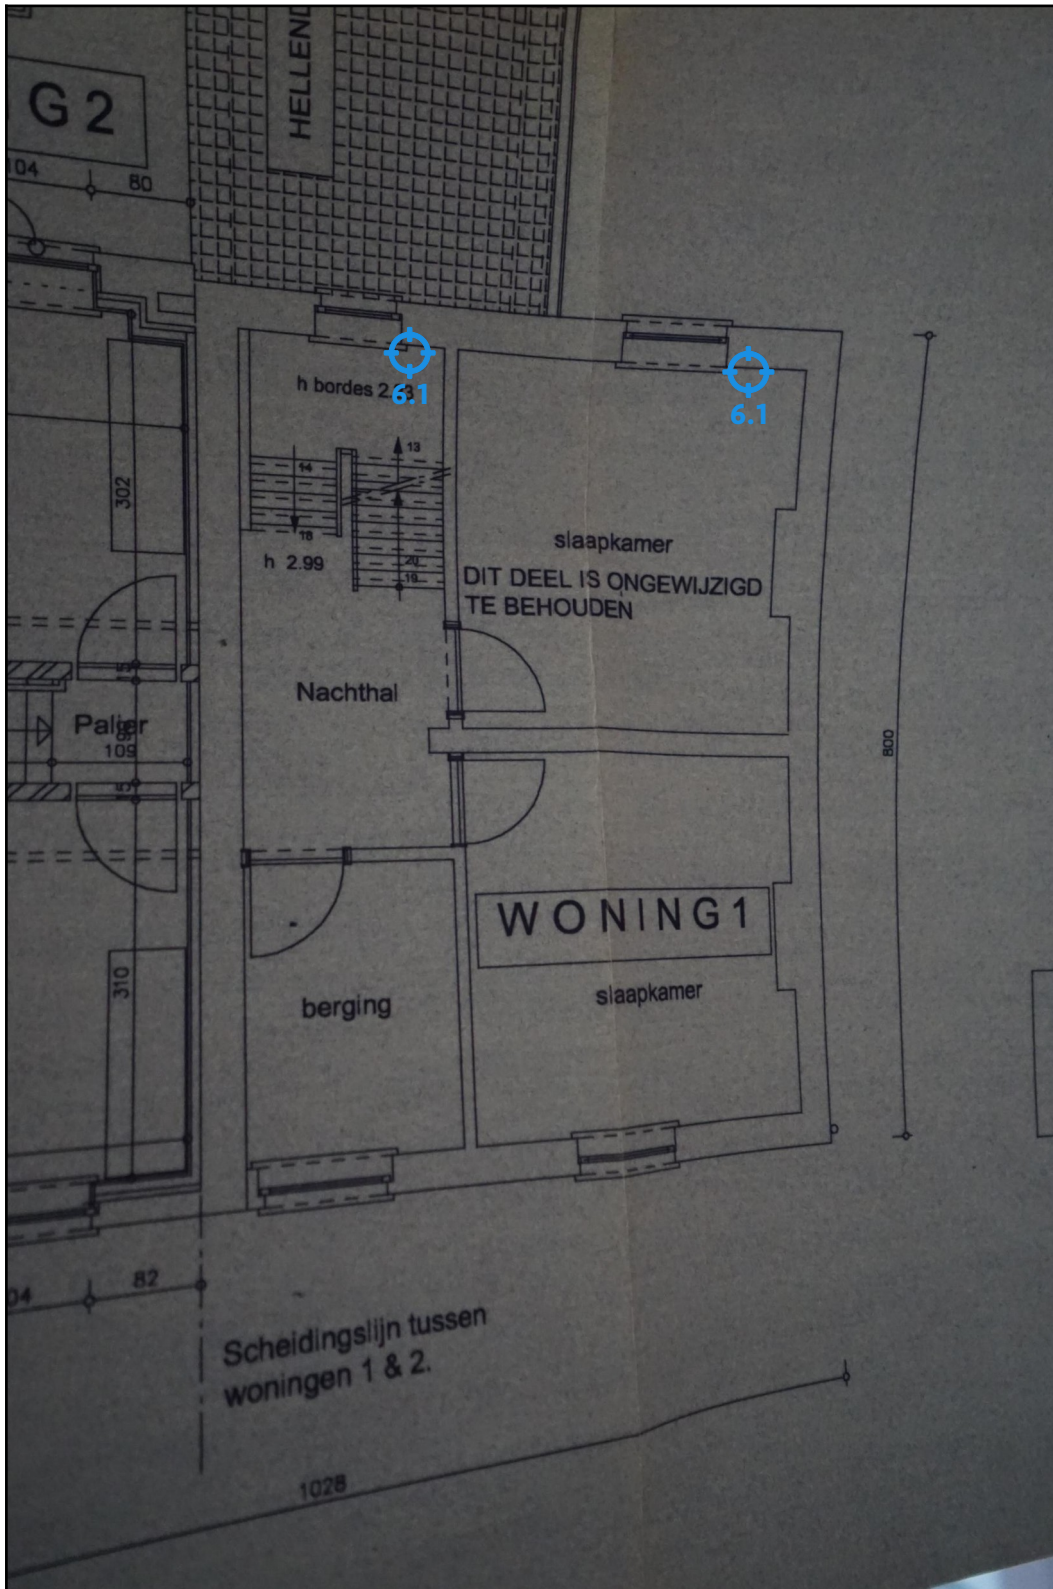
Plan 1.2: 1e verdieping

6. Pleisterwerk - Muren	Geen asbest	-
6.1 Code: MS01	Mengmonster	-
