Asbestinventarisatetest

Kortestraat 102, 9473 Denderleeuw

Attestnummer : 20241108-000035.000

Uitgegeven op : 08.11.2024

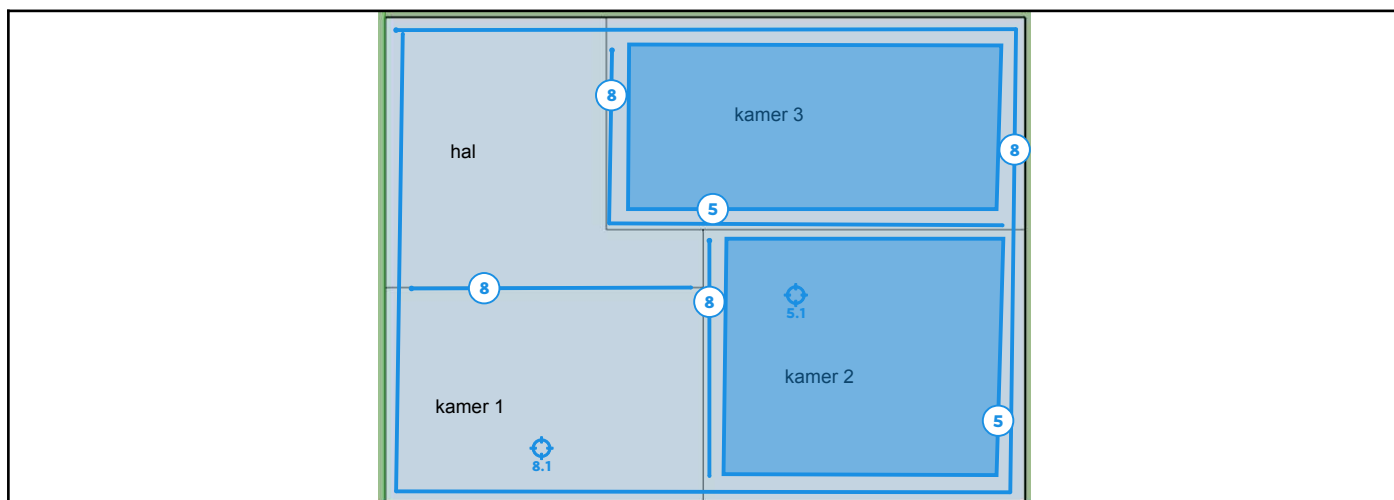
Plan 1.2: V1

Beschrijving	Type	Actie
5. Vinyl vloerbekleding	Geen asbest	-
5.1 Code: 2	Puntmonster	-
8. Pleisterwerk muren	Geen asbest	-
8.1 Code: 1	Mengmonster	-
