# Asbestinventarisatetest

Oudenaardsestraat 175, 9500 Geraardsbergen

Attestnummer : 20250119-000123.000

**Niet-asbestveilig**

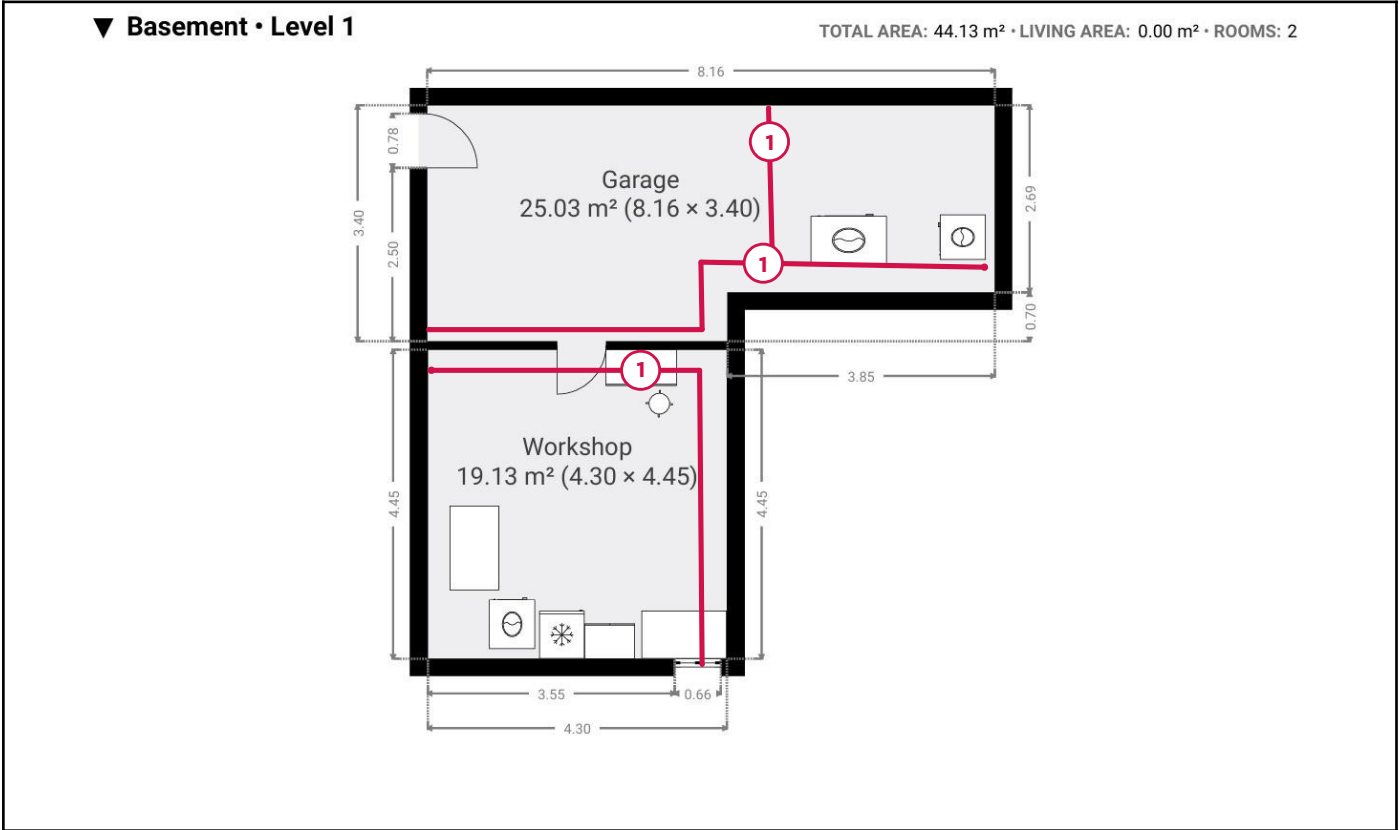
# Plan 1.1: kelder

| Beschrijving | Type | Actie |
|---|---|---|
| 1. Leidingisolatie | Asbestmateriaal | Dringend verwijderen |
