Asbestinventarisatetest

Albert Kanaalstraat 15/A, 2560 Nijlen

Attestnummer : 20240411-000060.000

Uitgegeven op : 11.04.2024

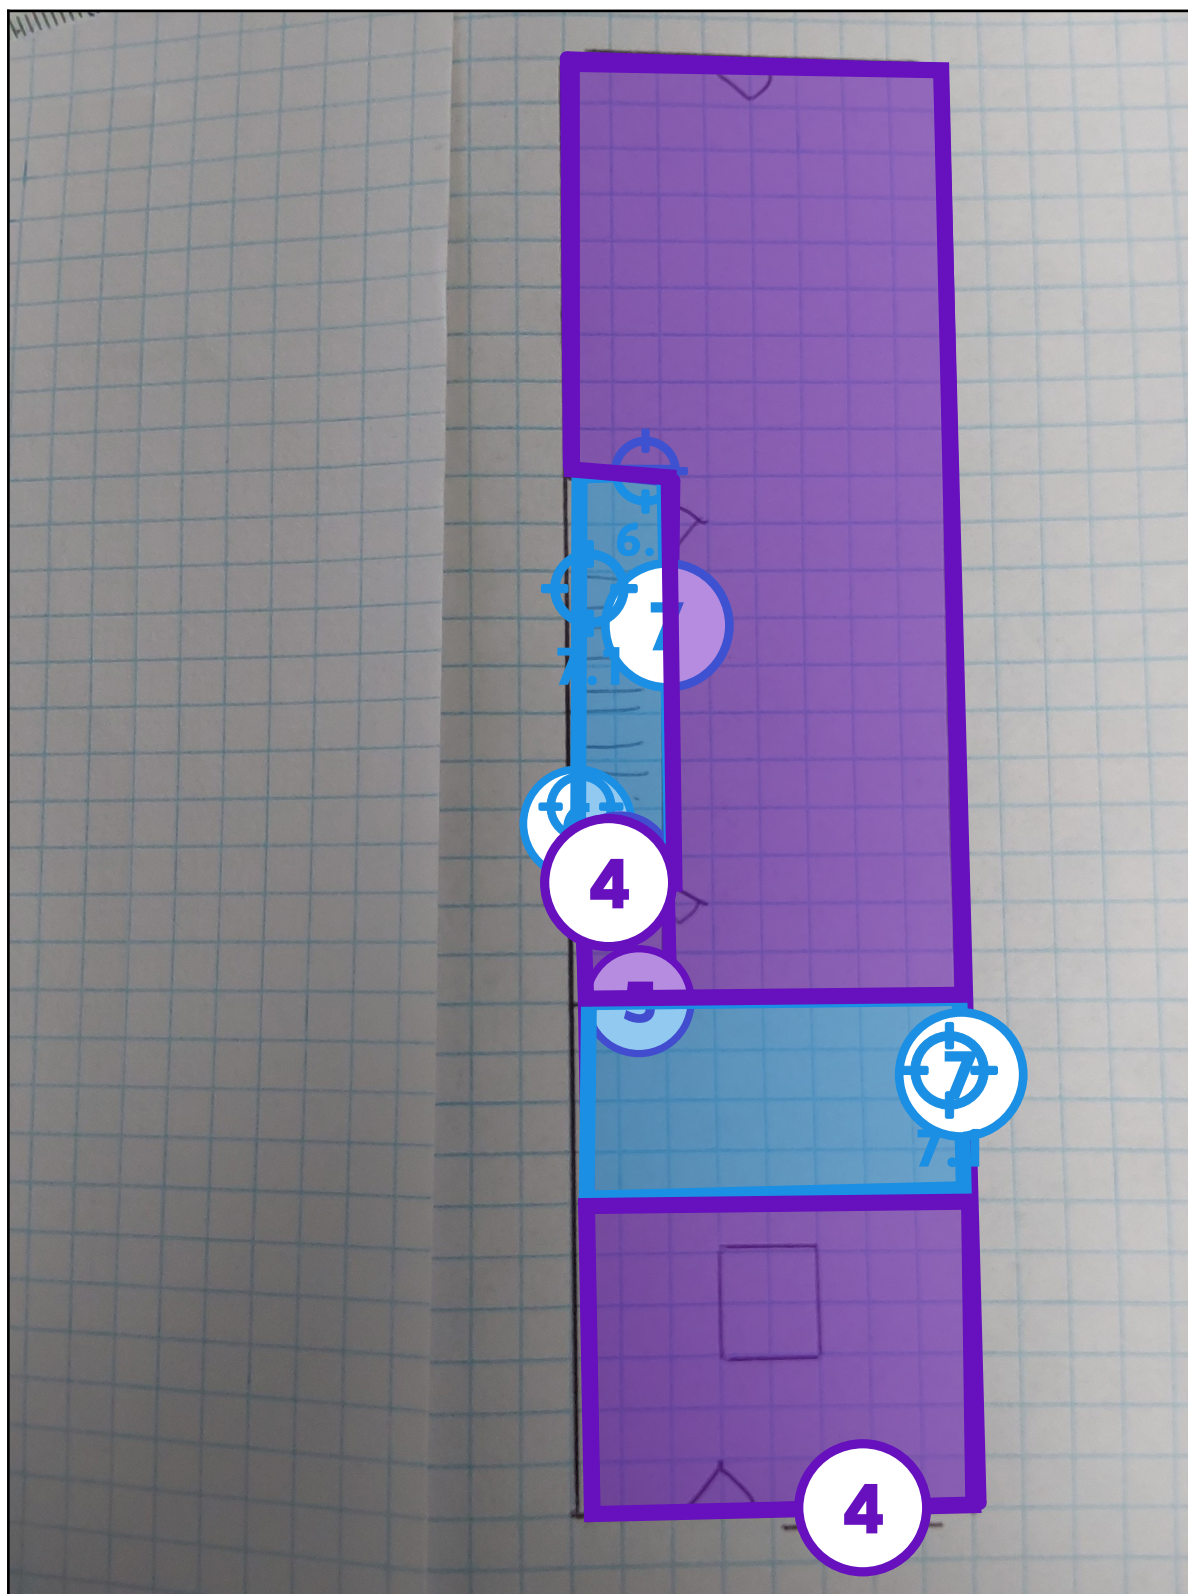
Plan 1.1: Grondplan glv

4. Plafonds	Advies	-
5. Binnenwanden	Advies	-
6. Pleisterwerk muur	Geen asbest	-
6.1 Code: ID1	Mengmonster	-
7. Pleisterwerk plafond	Geen asbest	-
7.1 Code: ID2	Mengmonster	-
