Asbestinventarisatetest

Albert Kanaalstraat 15/B, 2560 Nijlen

Attestnummer : 20240411-000062.000

Uitgegeven op : 11.04.2024

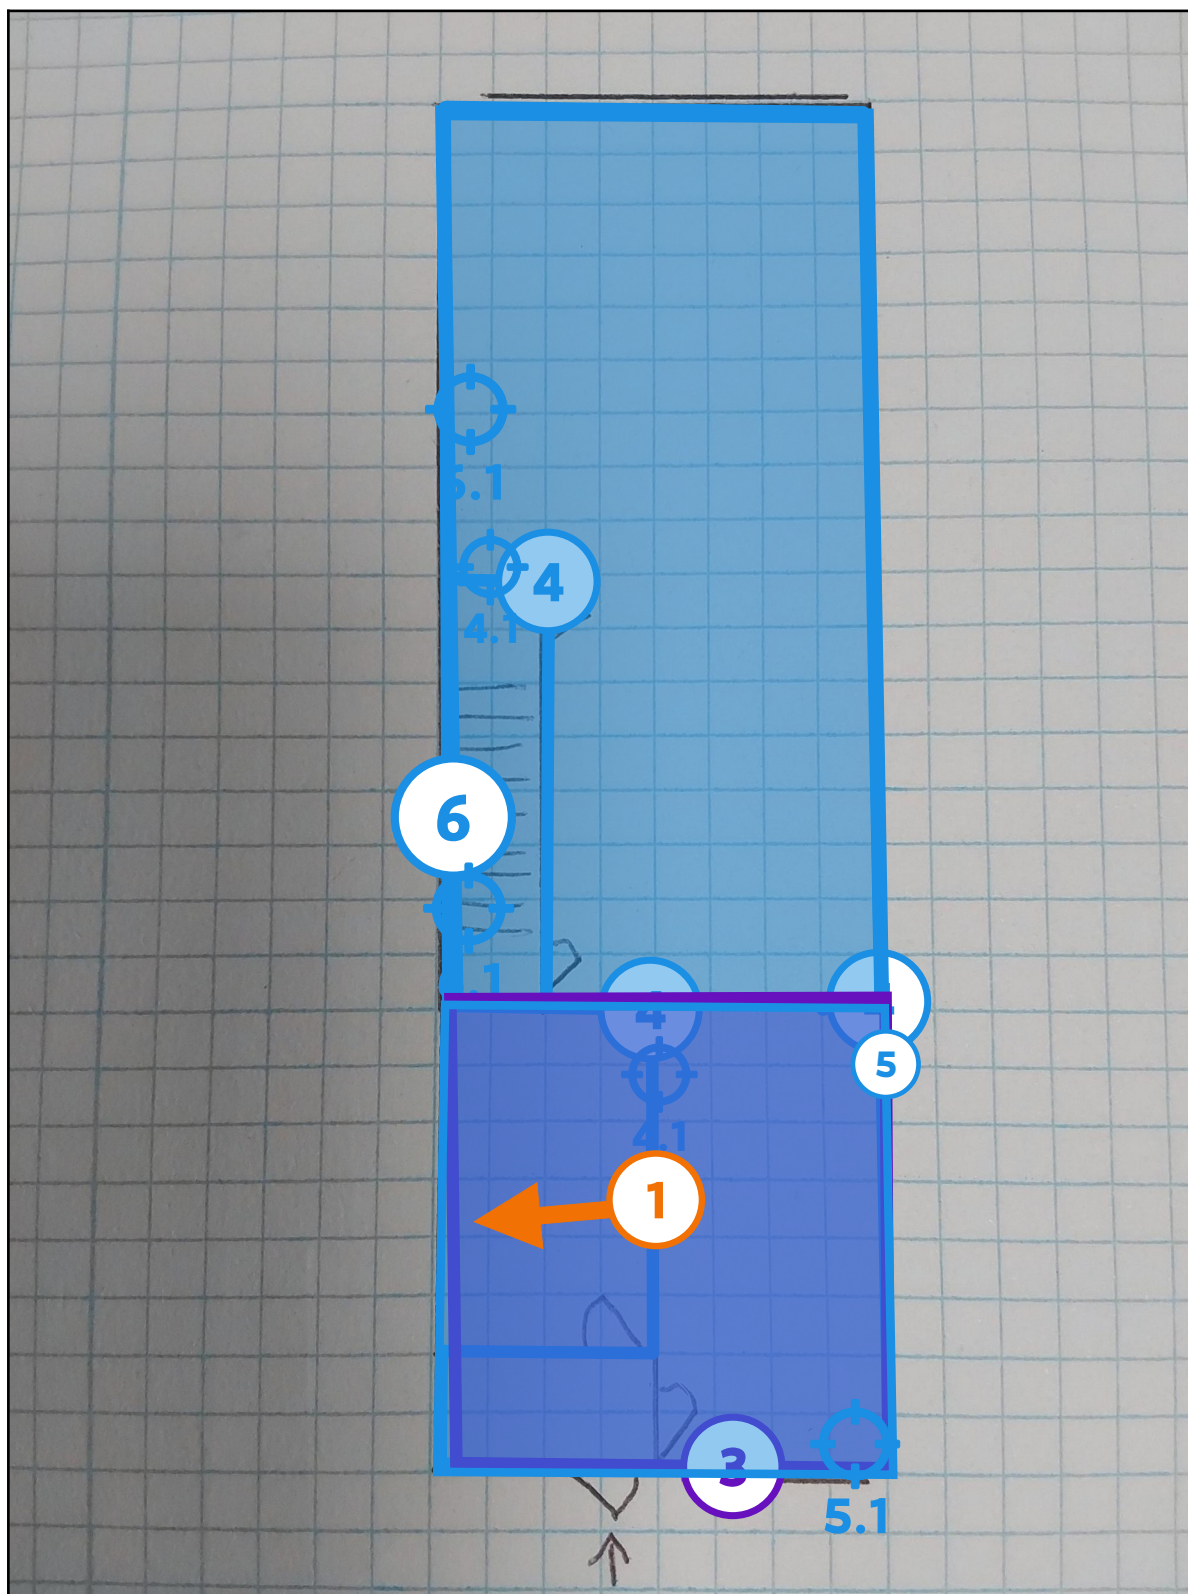
Plan 1.1: Grondplan 1v

1. Rookgaskanaal	Asbestmateriaal	Verwijderen
3. Plafonds	Advies	-
4. Pleisterwerk muur	Geen asbest	-
4.1 Code: ID1	Mengmonster	-
5. Dakbedekking roofing	Geen asbest	-
5.1 Code: ID3	Puntmonster	-
6. Pleisterwerk plafond	Geen asbest	-
6.1 Code: ID2	Mengmonster	-
