Asbestinventarisatetest

Keizerstraat 1/1, 1740 Ternat

Attestnummer : 20250101-000005.000

Uitgegeven op : 01.01.2025

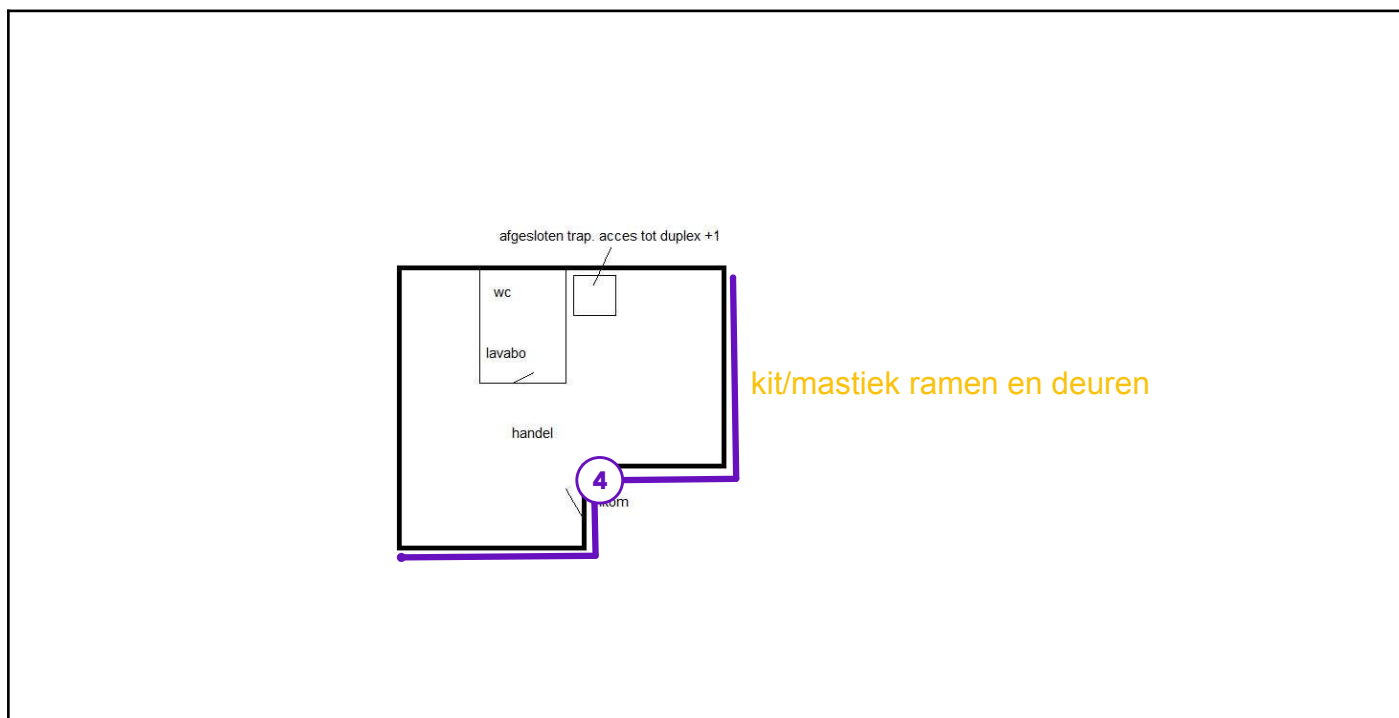
Plan 1.1: Schets handelszaak glv

Beschrijving	Type	Actie
4. kit/mastiek ramen en deuren	Advies	-

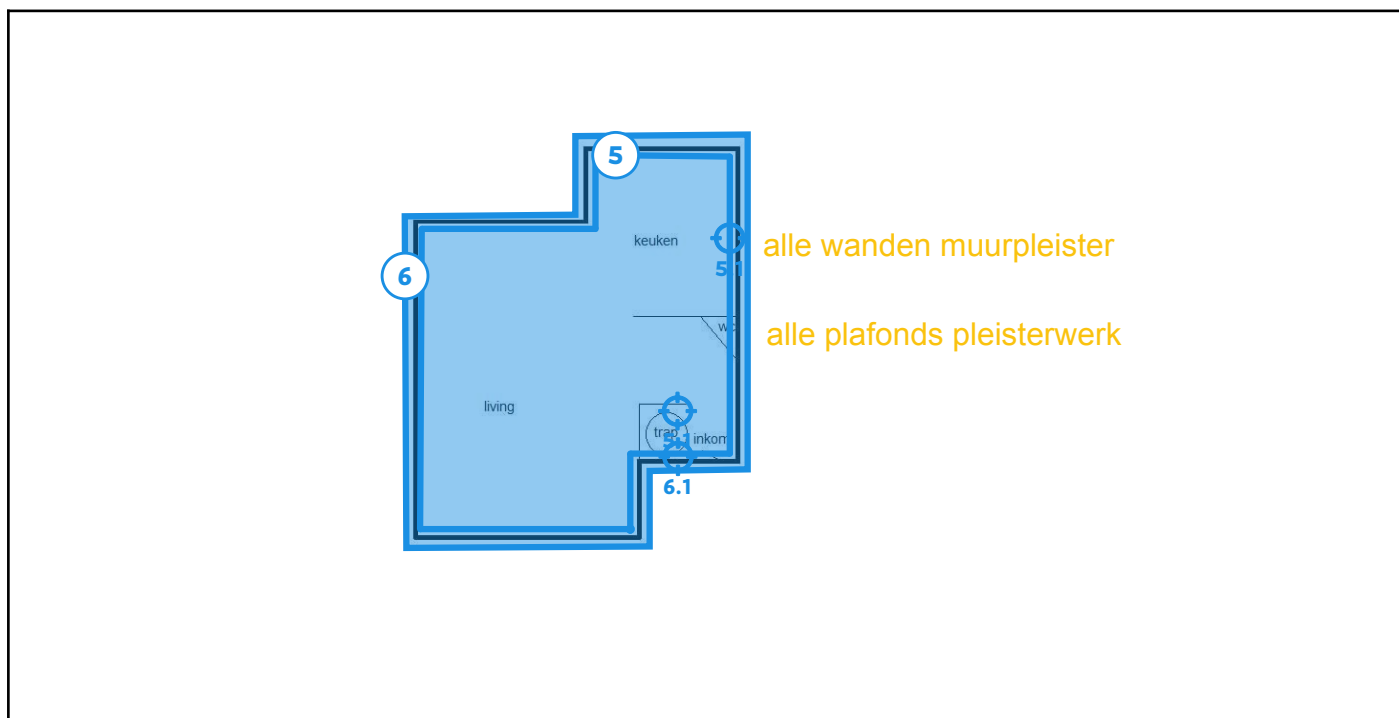
Plan 1.2: Schets duplex +1 pleisterwerk

Beschrijving	Type	Actie
5. muurpleister	Geen asbest	-
5.1 Code: 001	Mengmonster	-
6. plafondpleister	Geen asbest	-
6.1 Code: 002	Mengmonster	-

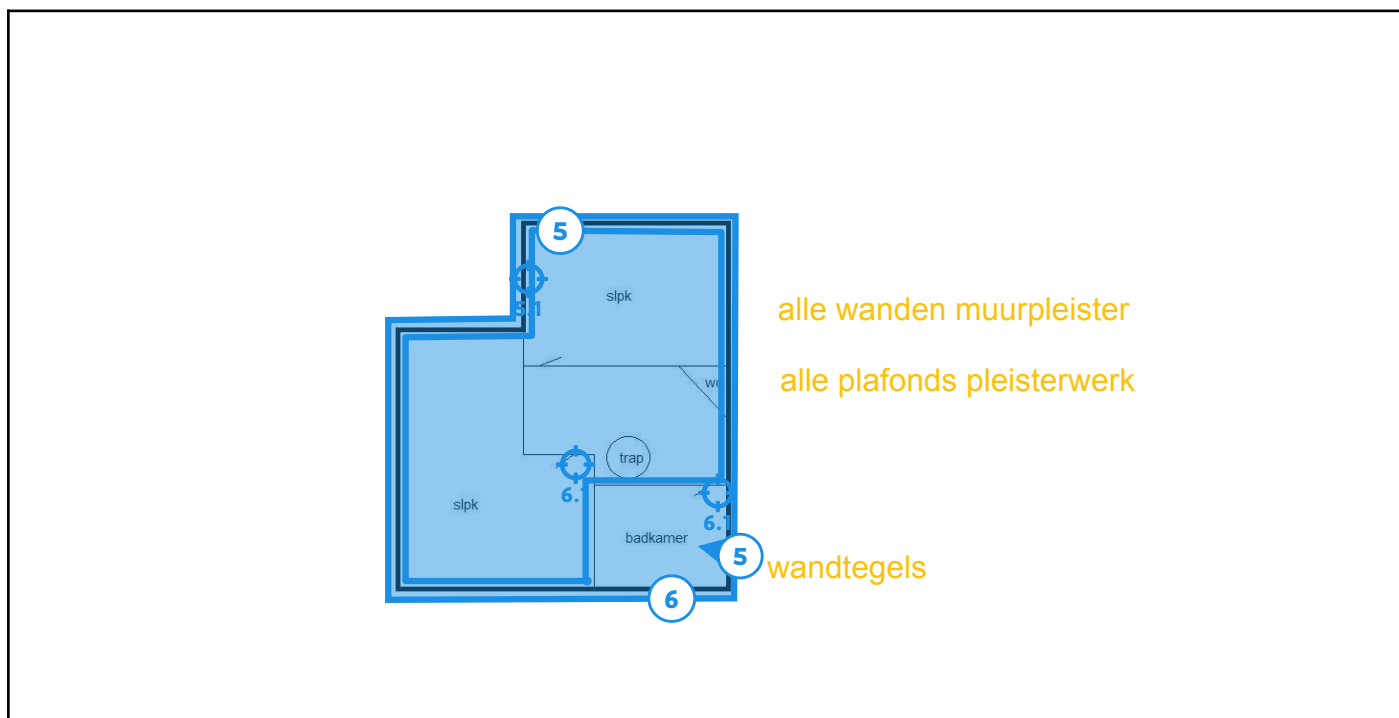
Plan 1.3: Schets duplex +2

Beschrijving	Type	Actie
5. muurpleister	Geen asbest	-
5.1 Code: 001	Mengmonster	-
6. plafondpleister	Geen asbest	-
6.1 Code: 002	Mengmonster	-

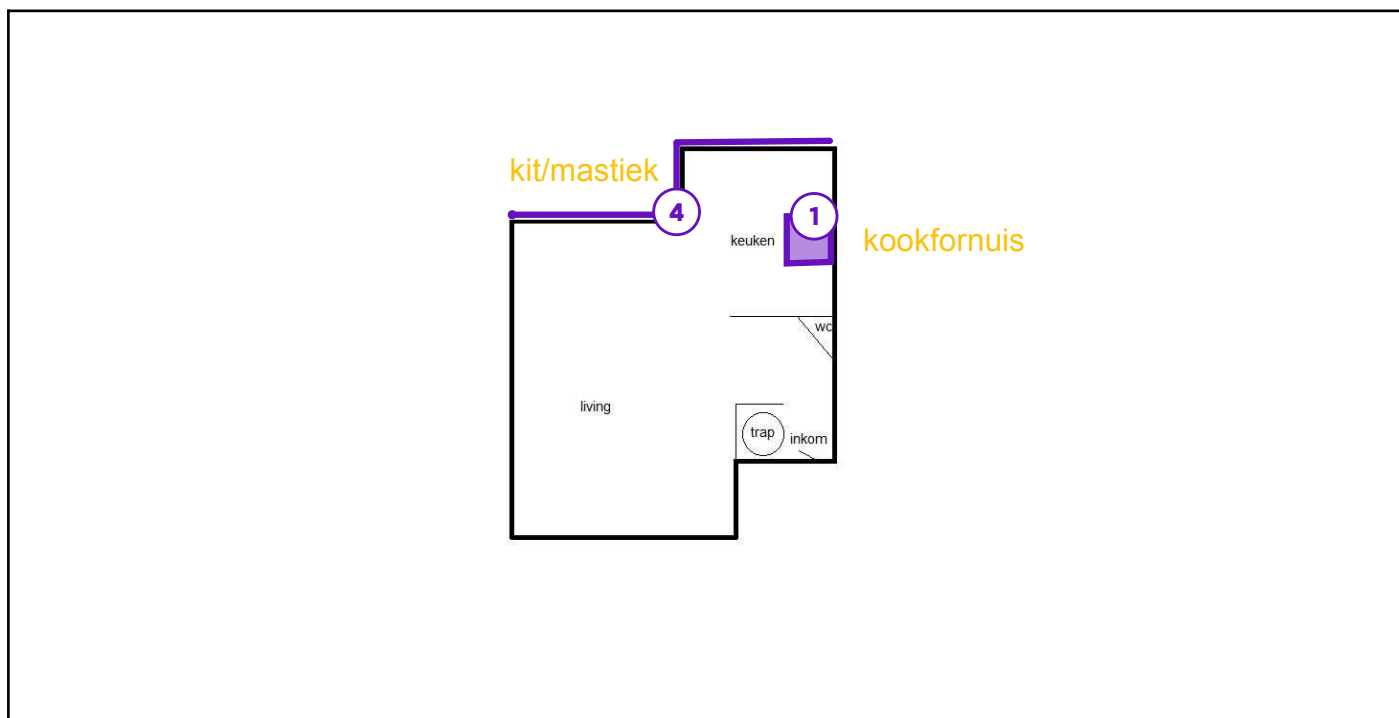
Plan 1.4: Schets duplex +1

Beschrijving	Type	Actie
1. kookfornuis	Advies	-
4. kit/mastiek ramen en deuren	Advies	-

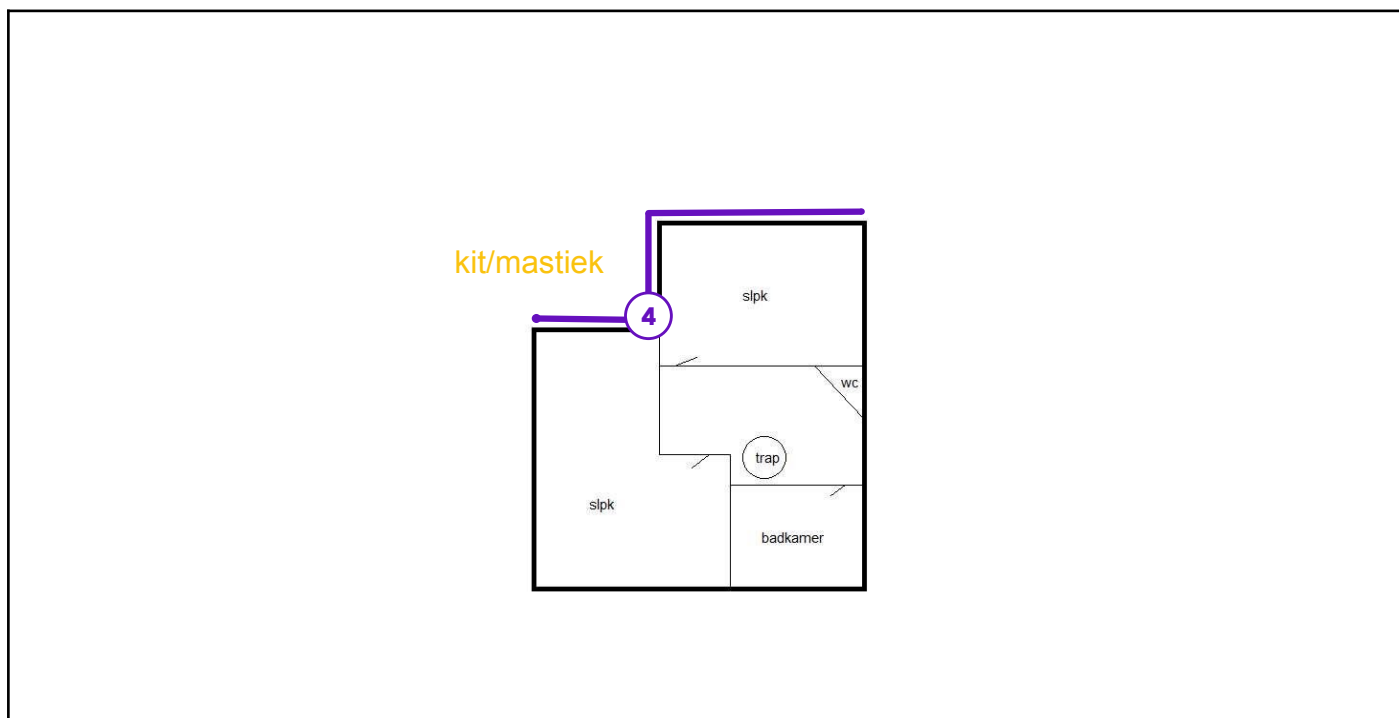
Plan 1.5: Schets duplex +2

Beschrijving	Type	Actie
4. kit/mastiek ramen en deuren	Advies	-

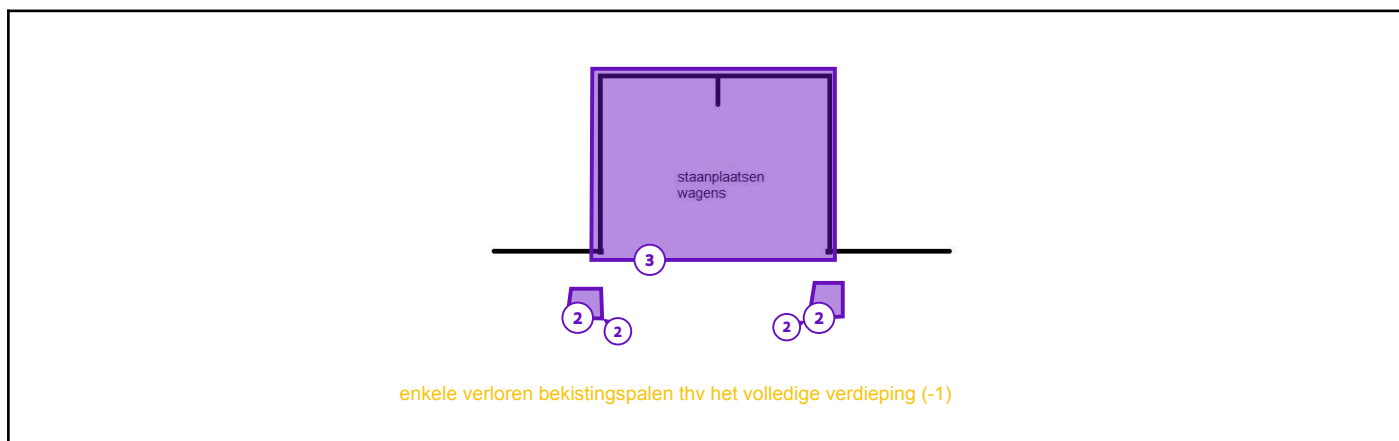
Plan 1.6: Dubbele staanplaats wagen

Beschrijving	Type	Actie
2. bekistingspalen parking -1	Advies	-
3. staanplaats wagen	Advies	-
