# Asbestinventarisatetest

Achterstraat 15, 9420 Erpe-Mere

Attestnummer : 20240911-000053.000

## Niet-asbestveilig

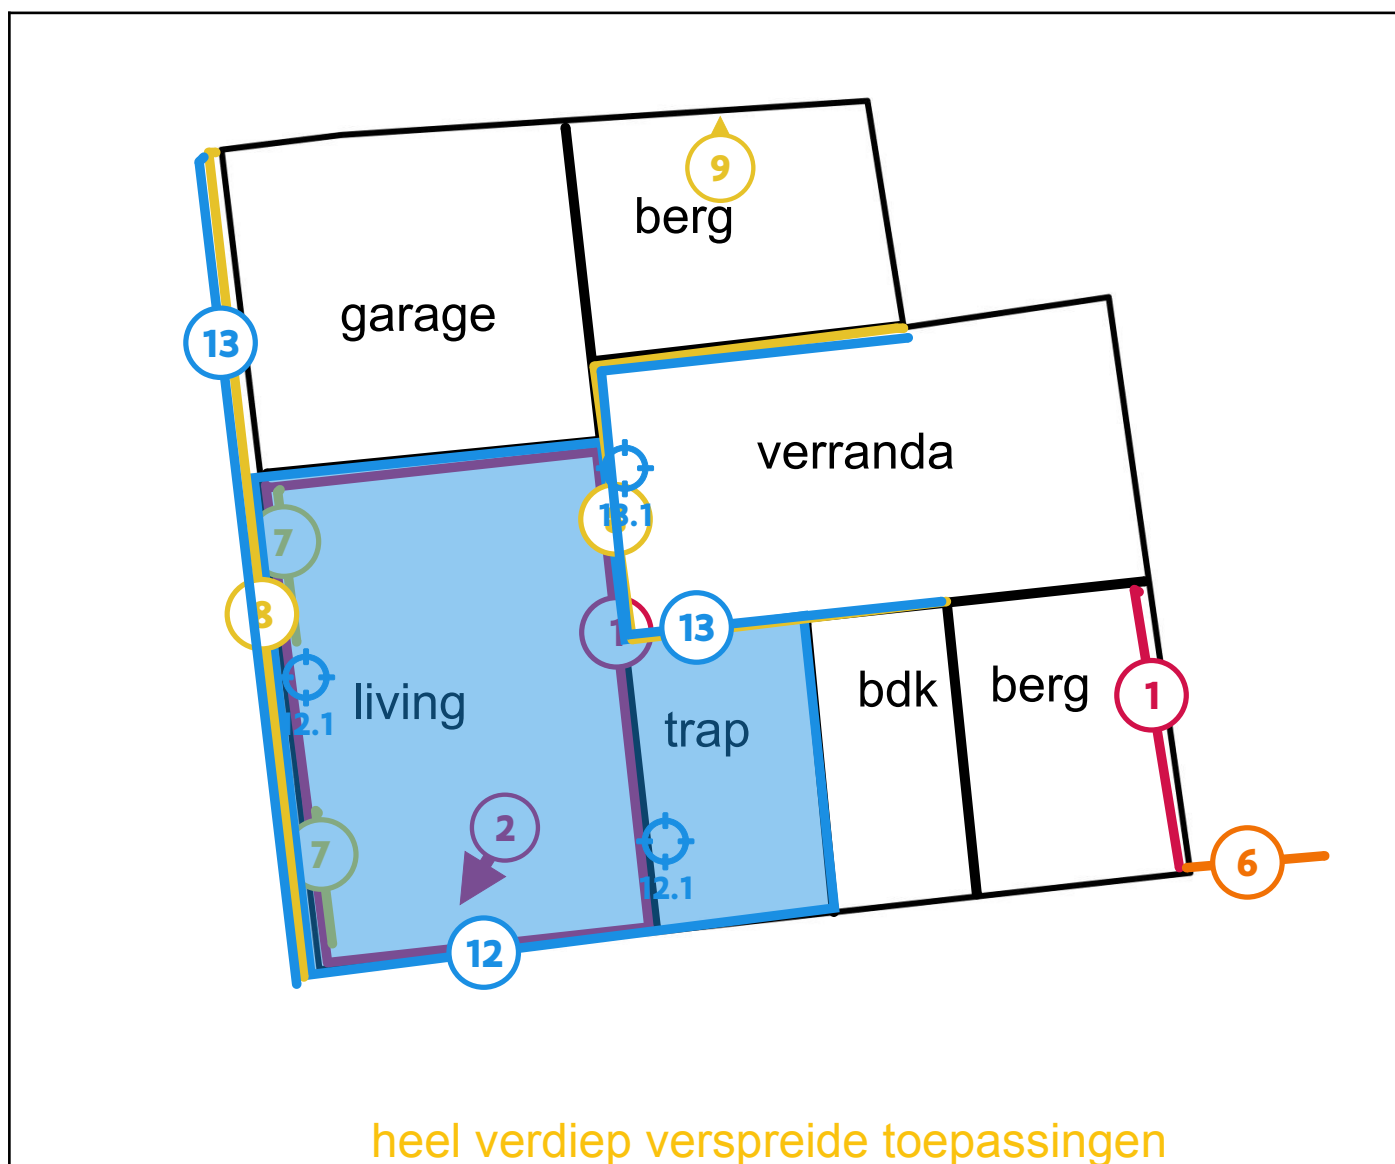
## Plan 1.1: Hoofgebouw plan gvl

Beschrijving	Type	Actie
1. Asbest lambrisering	Asbestmateriaal	Dringend verwijderen
2. Koord kachel	Asbestmateriaal	Dringend verwijderen
6. inlegpaneel type glasal	Asbestmateriaal	Verwijderen
7. Vensterbank massal	Asbestmateriaal	Zorgvuldig beheren
8. mastiek alu ramen	Asbestmateriaal	Zorgvuldig beheren

9. Asbest cement luikje	Asbestmateriaal	Zorgvuldig beheren
10. Bakeliet schakelaar en stopcontact	Asbestmateriaal	Zorgvuldig beheren
12. pleisterwerk wanden	Geen asbest	-
12.1 Code: mm01	Mengmonster	-
13. crepi gevel	Geen asbest	-
13.1 Code: Mm2	Puntmonster	-

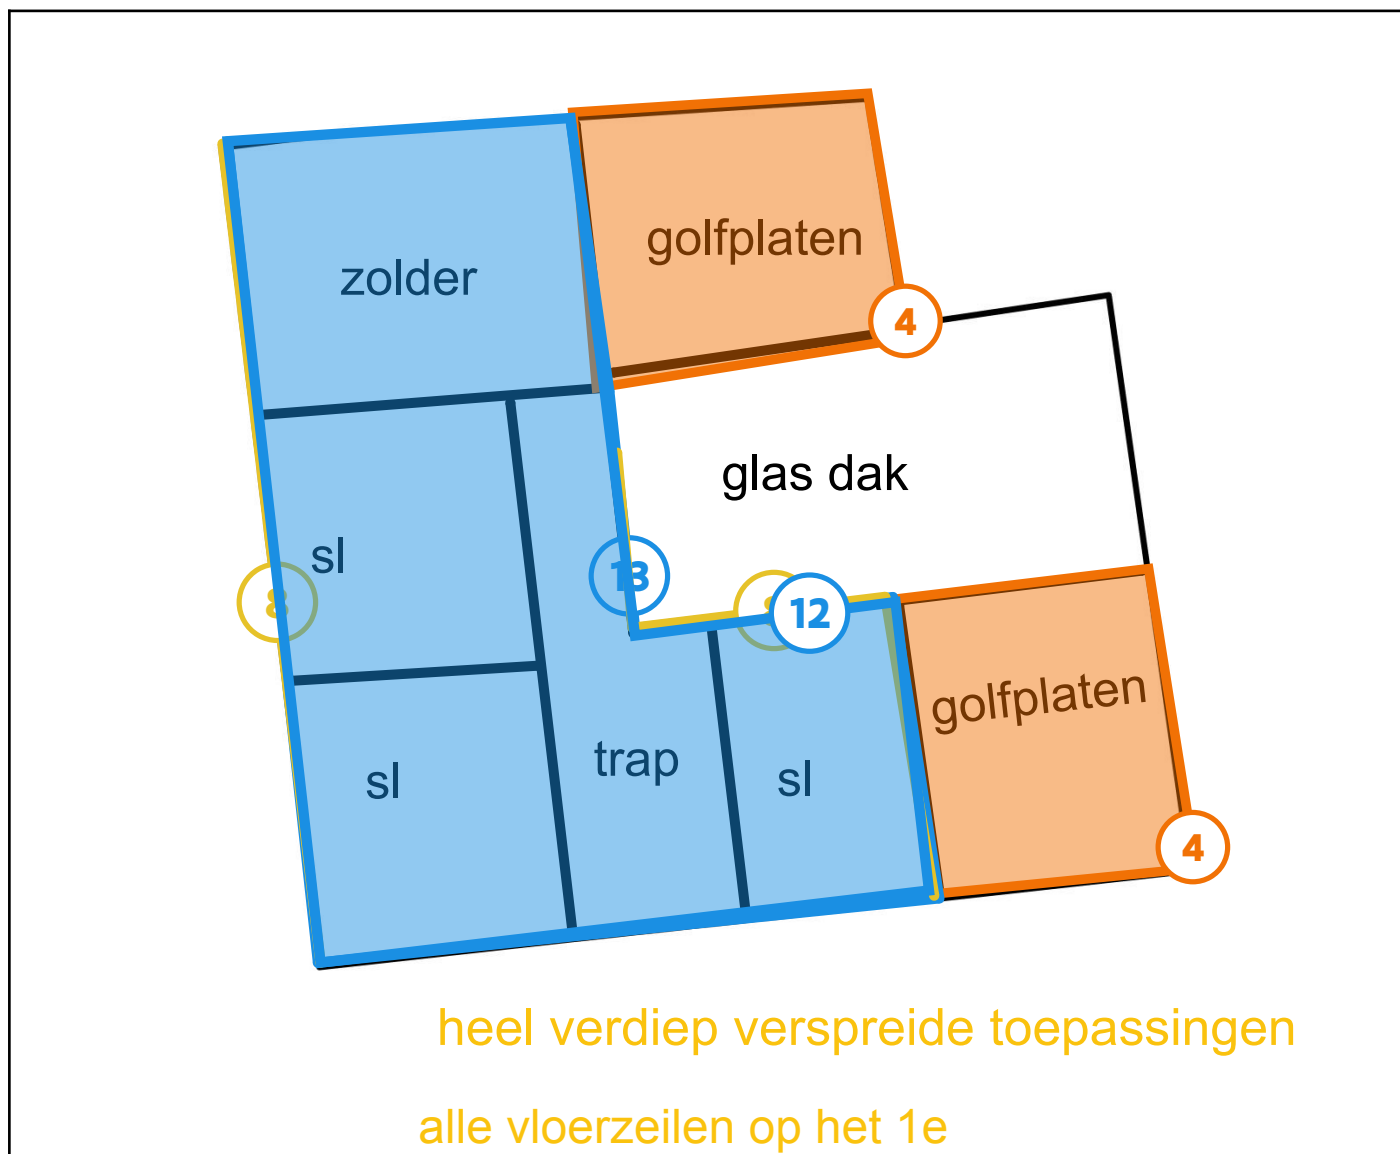
## Plan 1.2: Hoofdgebouw plan 1e

Beschrijving	Type	Actie
4. golfplaten dak	Asbestmateriaal	Verwijderen
8. mastiek alu ramen	Asbestmateriaal	Zorgvuldig beheren
10. Bakeliet schakelaar en stopcontact	Asbestmateriaal	Zorgvuldig beheren
11. Vloerzeil type: novilon	Advies	-
12. pleisterwerk wanden	Geen asbest	-

13. crepi gevel	Geen asbest	-
-----------------	-------------	---

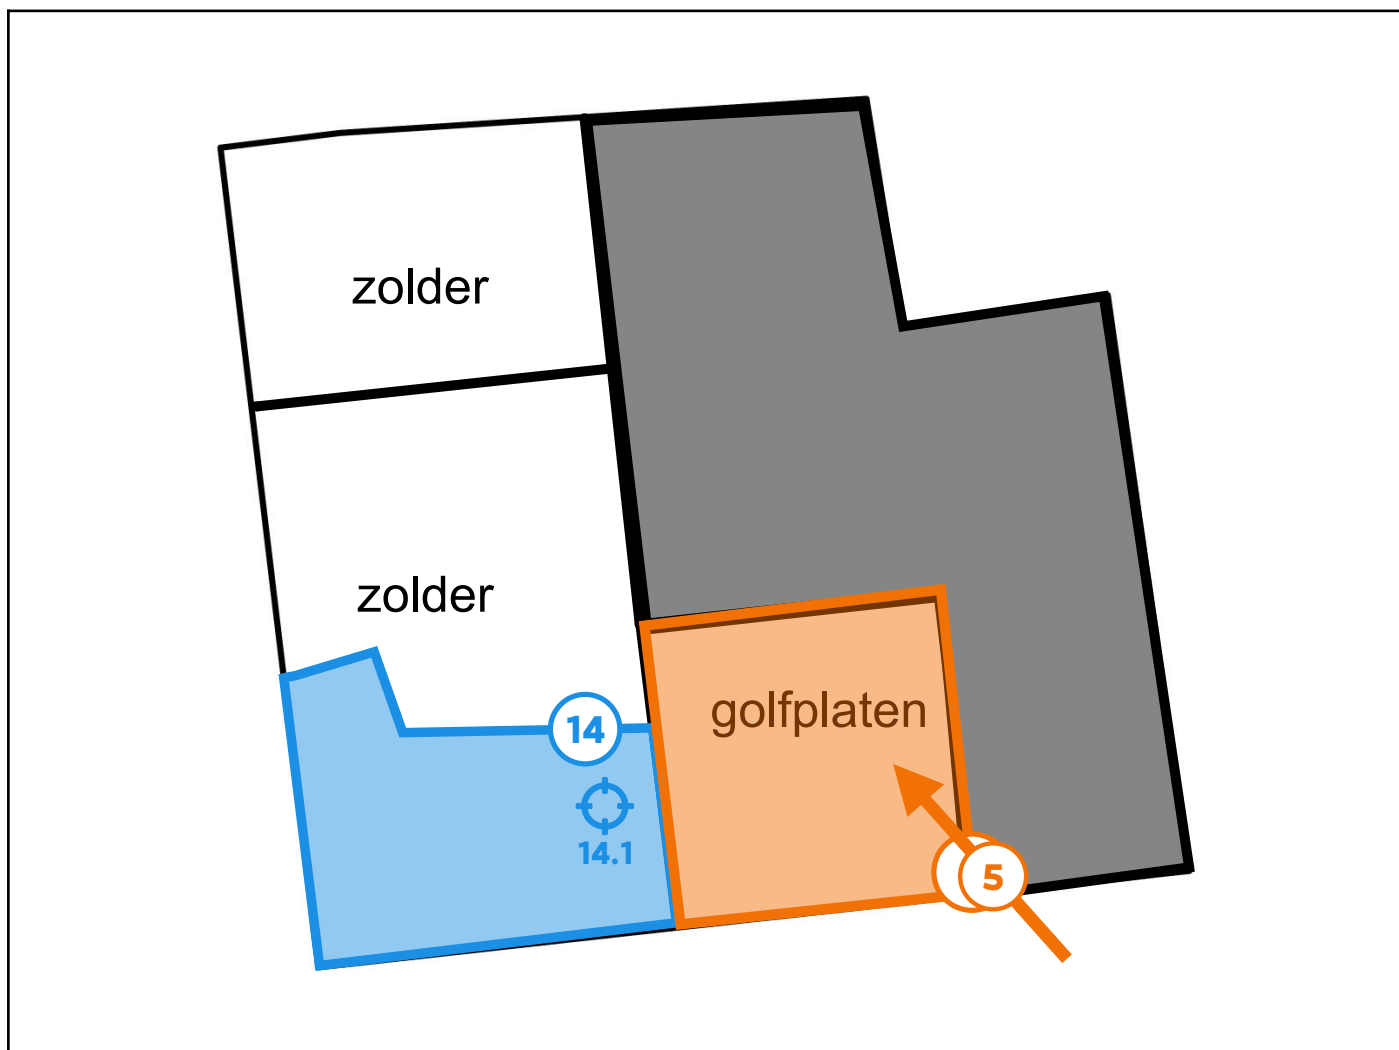
## Plan 1.3: Hoofdgebouw plan 2e

Beschrijving	Type	Actie
4. golfplaten dak	Asbestmateriaal	<a href="#">Verwijderen</a>
5. Asbest cement rookgaskanaal	Asbestmateriaal	<a href="#">Verwijderen</a>
14. Vloerzeil zolder	Geen asbest	-
14.1 Code: Mm3	Puntmonster	-

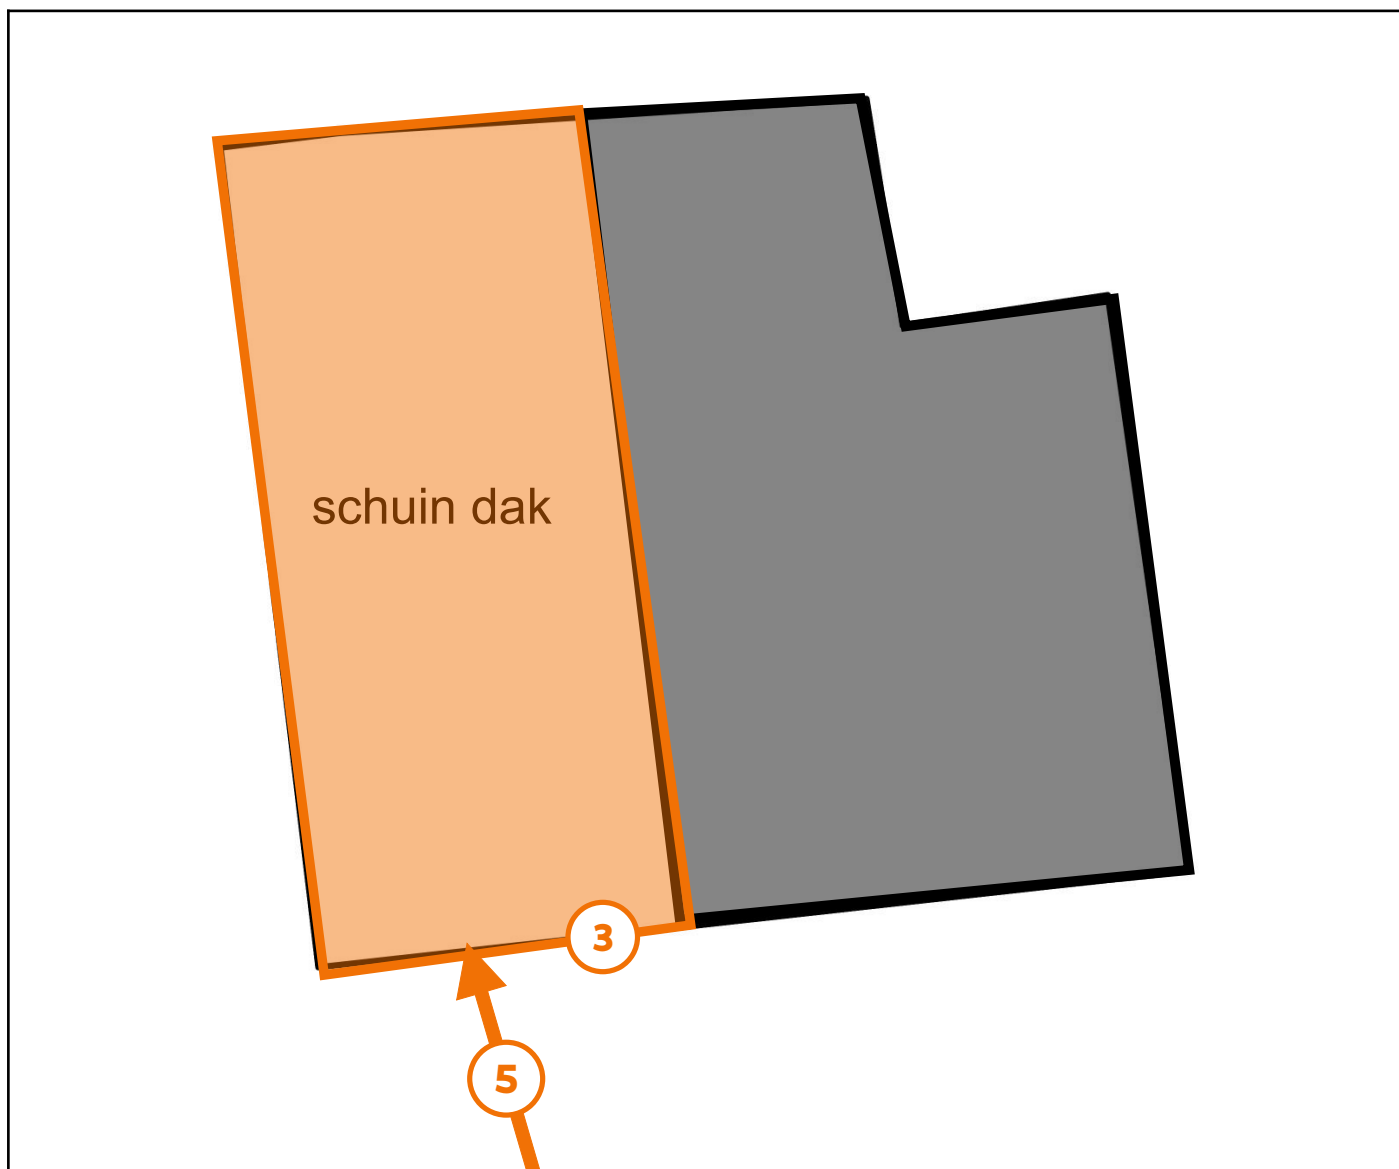
## Plan 1.4: Hoofdgebouw plan dak

Beschrijving	Type	Actie
3. leien dak	Asbestmateriaal	<a href="#">Verwijderen</a>
5. Asbest cement rookgaskanaal	Asbestmateriaal	<a href="#">Verwijderen</a>

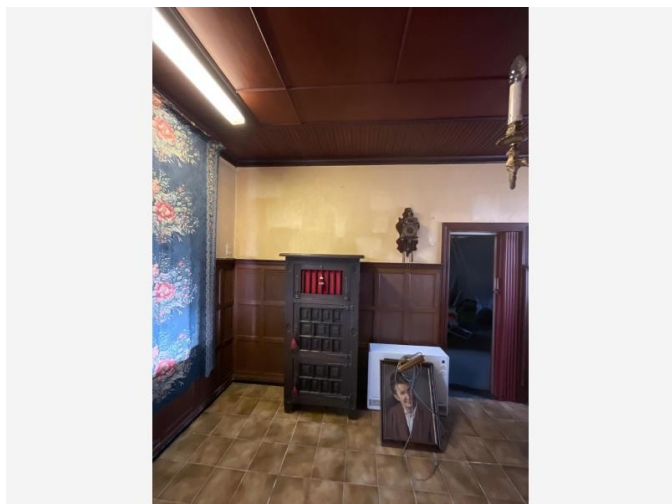
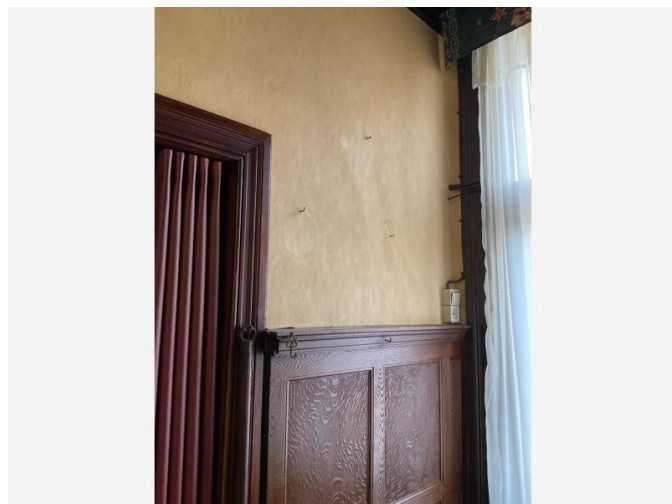
Identificatiemethode	Vaststelling & expertise (niet-asbestverdacht)
----------------------	--

Geen asbest
