# Asbestinventarisatetest

Lindestraat 14, 3800 Sint-Truiden

Attestnummer : 20241211-000274.000

Uitgegeven op : 11.12.2024

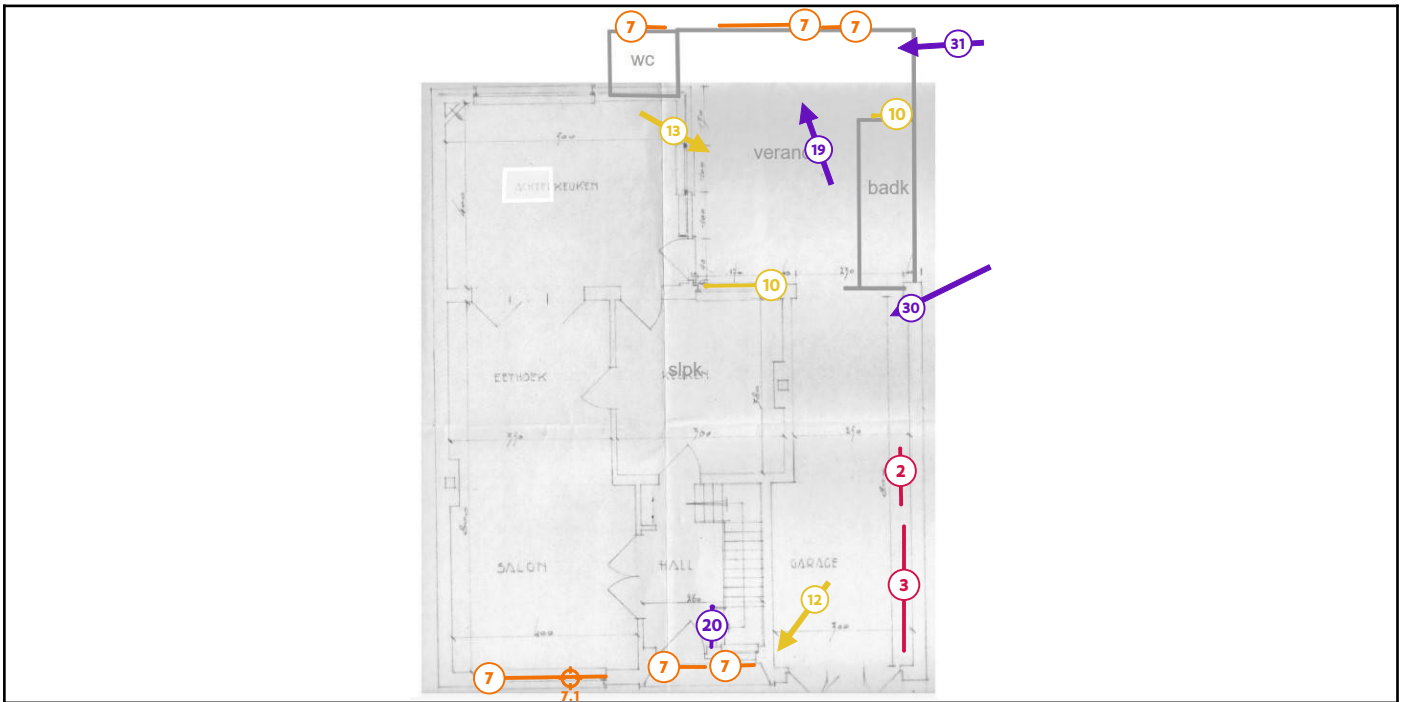
# Plan 1.1: gelijkvloers

Beschrijving	Type	Actie
2. afval asbestcement (menuiserie) plaat	Asbestmateriaal	Dringend verwijderen
3. afval golfplaten	Asbestmateriaal	Dringend verwijderen
7. mastiek glas-hout buitenramen	Asbestmateriaal	Verwijderen
7.1 Code: 04	Puntmonster	-
10. mastiek glas-hout binnenramen	Asbestmateriaal	Zorgvuldig beheren
12. bakelieten zekeringkast	Asbestmateriaal	Zorgvuldig beheren
13. dreunplaat wasbak	Asbestmateriaal	Zorgvuldig beheren
19. putje:geen asbestverdachte materialen aangetroffen	Advies	-
20. rubber	Advies	-
30. putje:geen asbestverdachte materialen aangetroffen	Advies	-

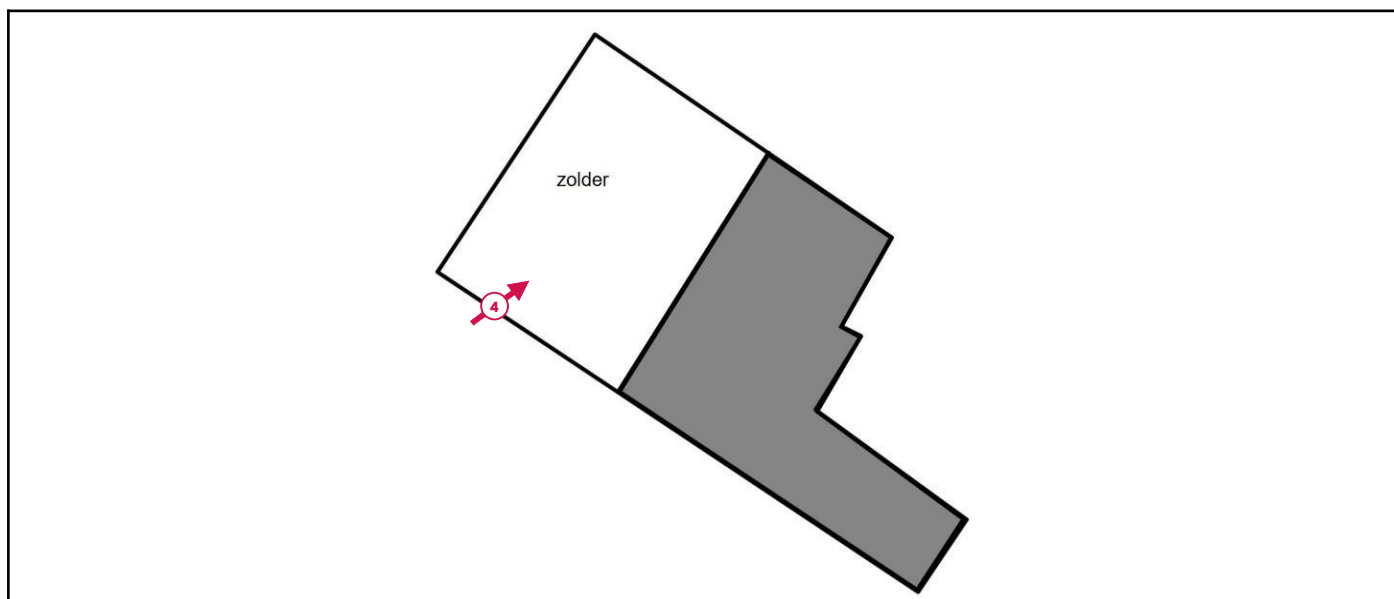
## Plan 1.13: zolder

Beschrijving	Type	Actie
4. afval roofing	Asbestmateriaal	Dringend verwijderen

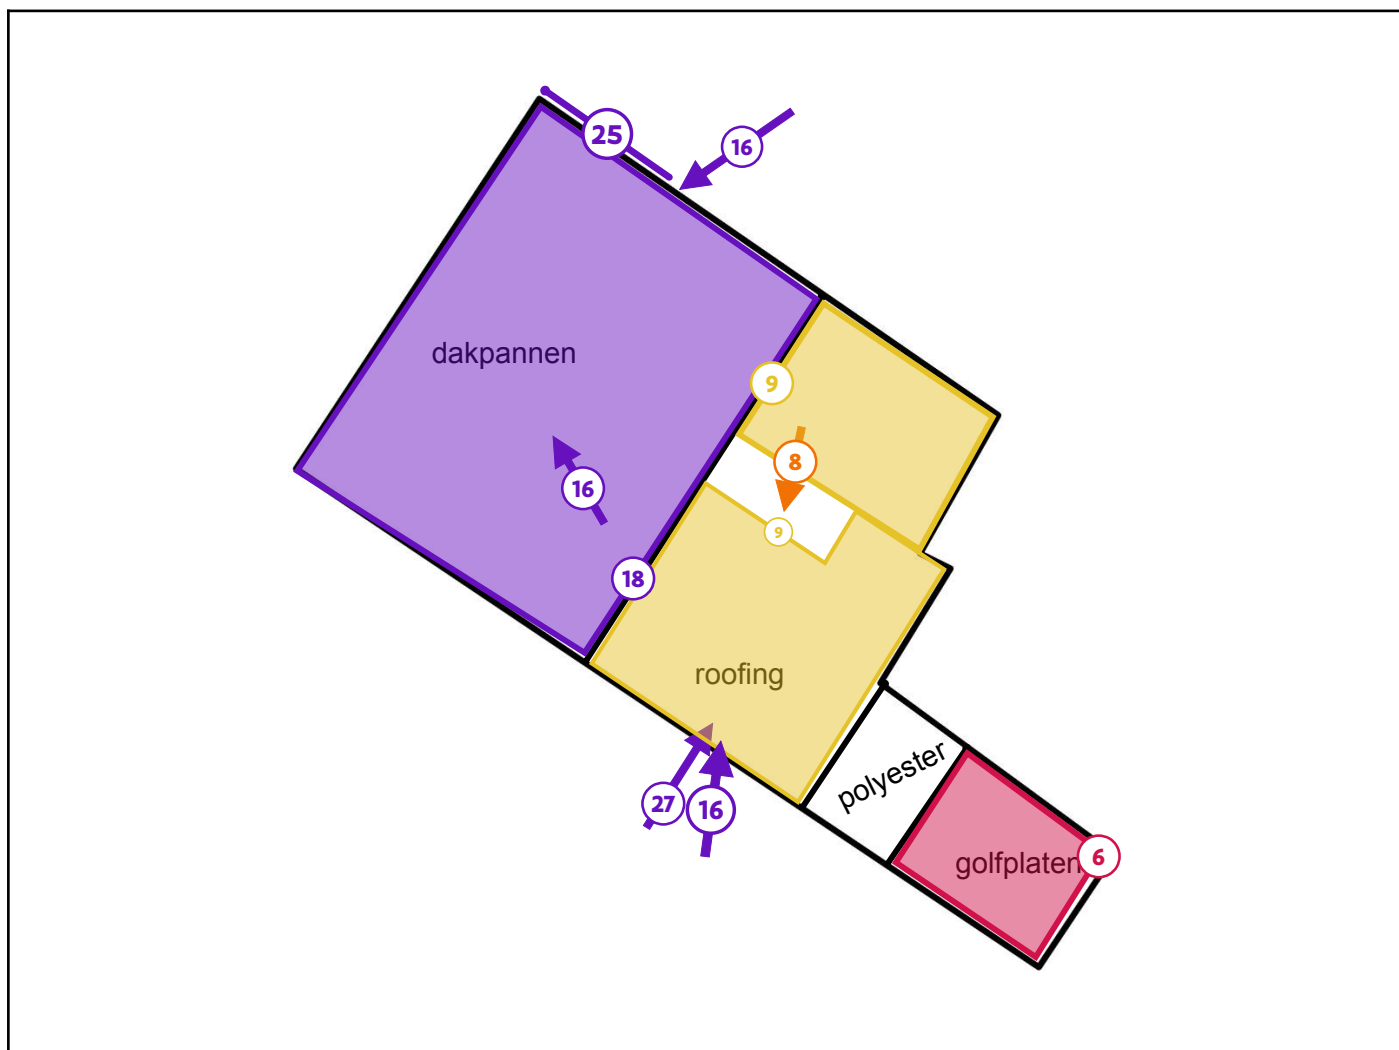
## Plan 1.14: daken/gevels

Beschrijving	Type	Actie
6. golfplaten dak	Asbestmateriaal	Dringend verwijderen
8. roofing op glazen koepel	Asbestmateriaal	Verwijderen
9. roofing plat dak	Asbestmateriaal	Zorgvuldig beheren
16. buis in schouw kan niet onderzocht worden.	Beperking	-
18. onderdak niet vast te stellen	Beperking	-
25. zachte mastiek-silicone linker zijgevel	Advies	-
27. kunststof schouwbus	Advies	-

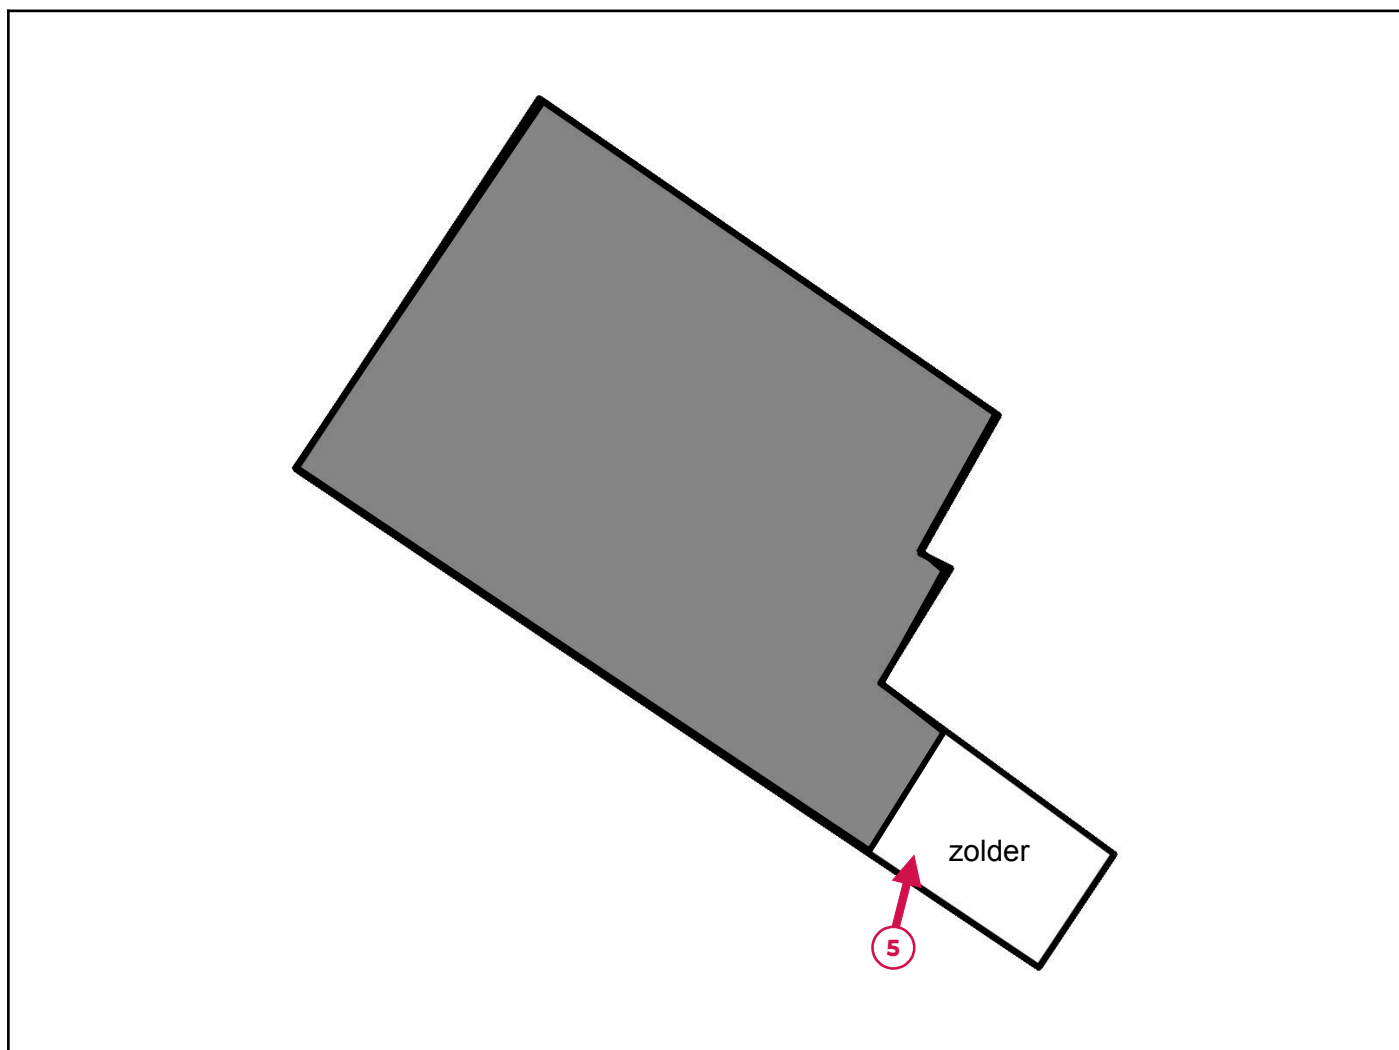
## Plan 1.16: achterbouw zolder

Beschrijving	Type	Actie
5. afval menuiserie	Asbestmateriaal	<b>Dringend verwijderen</b>

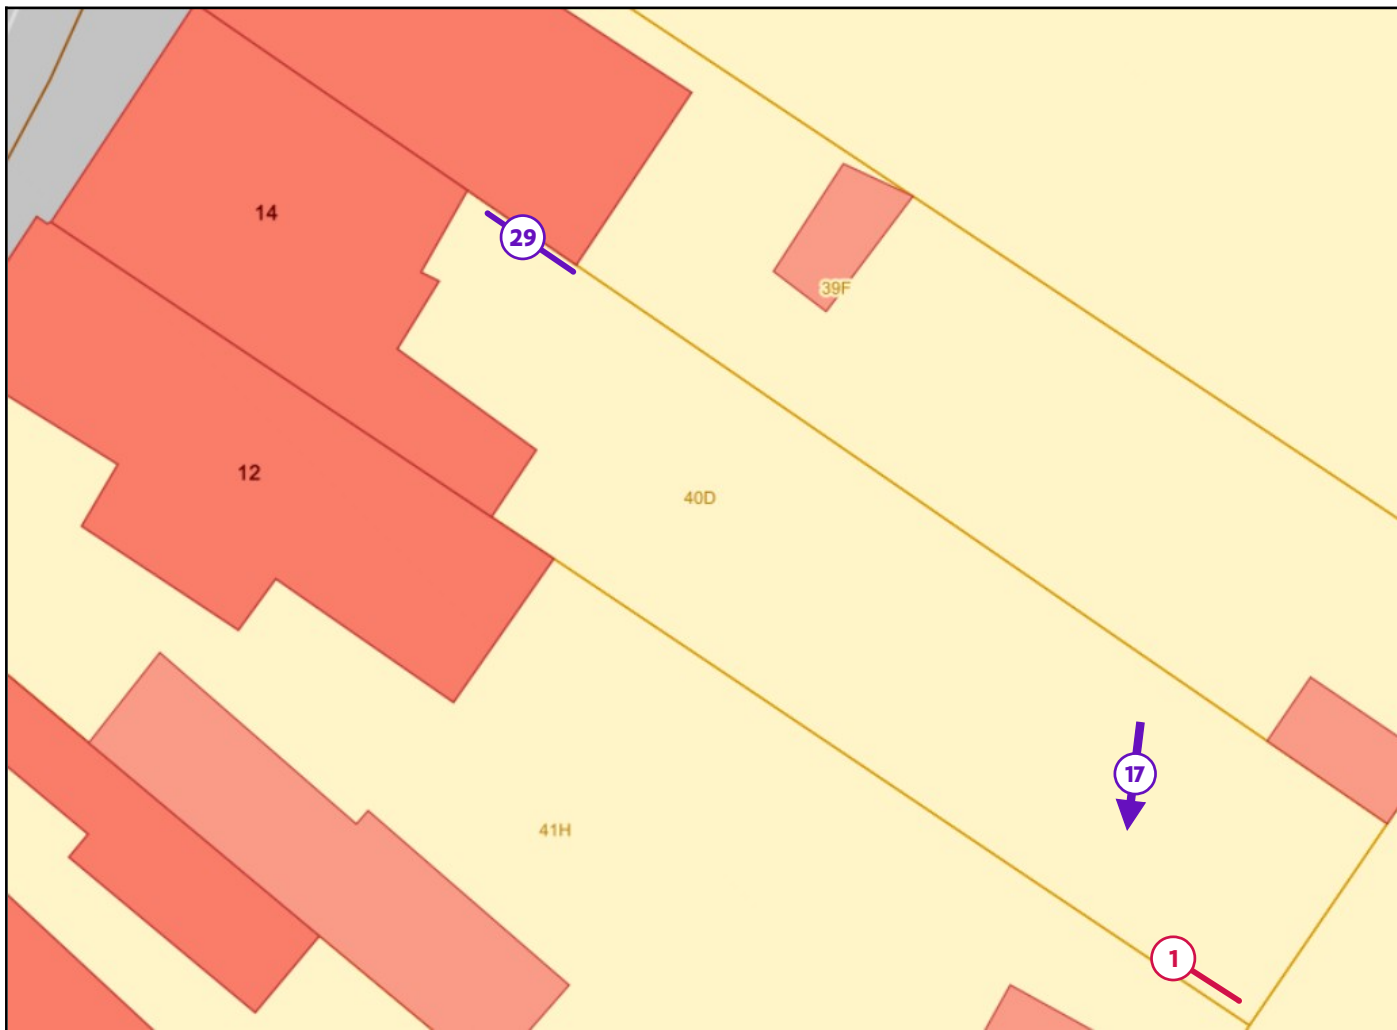
## Plan 2.1: Vaststellingen buiten de constructies

Beschrijving	Type	Actie
1. afval golfplaten aan mesthoop	Asbestmateriaal	Dringend verwijderen
17. paal kan niet onderzocht worden	Beperking	-
29. asbestveilige siding	Advies	-

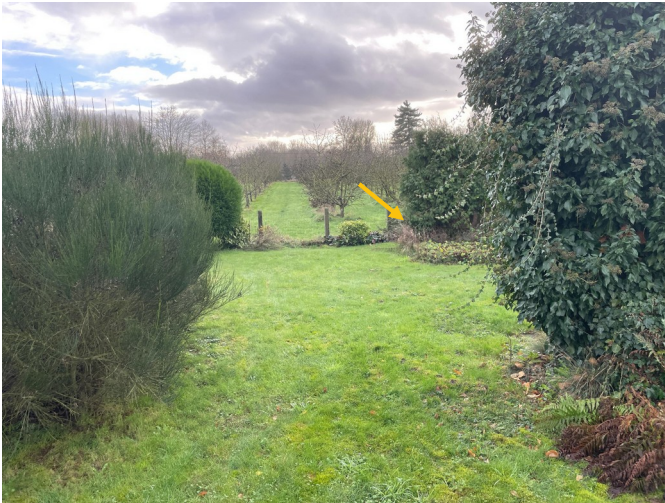
Overzichtsfoto

**Dringend verwijderen**

Beschrijving	afval golfplaten aan mesthoop
Type afvalstof	Betreft stock-voorraad of gedemonteerde asbestmaterialen
Aanwezige resten	Geen resten aanwezig
Omgeving	Buiten
Primaire drager	Bodem
Asbestmaterialen	<ul style="list-style-type: none"><li>Dak- en gevelbekleding - Golfplaat</li></ul>
Bindmiddel van asbestmateriaal	Cement
Gebondenheid op basis van bindmiddel	Hecht
Hoeveelheid (gewicht - aantal)	<ul style="list-style-type: none"><li>10,00 kg - 1 stuk</li></ul>
Totaal gewicht	10,00 kg
Eenvoudig bereikbaar	Ja
Identificatiemethode	Vaststelling zonder monstername
Opmerking	achterzijde van mesthoop.

- Verwijder het asbestafval.

- Eenvoudige handelingen: mag via doe-het-zelf of door werknemer(s) met opleidingsattest eenvoudige handelingen  
In zijn geheel verwijderen, vermijd breuk. Verwijder en voer af op een veilige manier. Zie Ovam website.

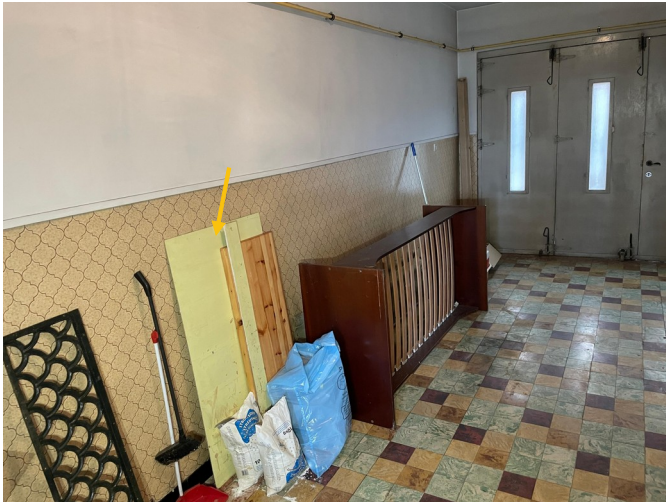
Overzichtsfoto

**Dringend verwijderen**

Beschrijving	afval asbestcement (menuiserie) plaat
Type afvalstof	Betreft stock-voorraad of gedemonteerde asbestmaterialen
Aanwezige resten	Geen resten aanwezig
Omgeving	Binnen
Primaire drager	Vloer
Asbestmaterialen	<ul style="list-style-type: none"><li>Plaat, paneel, tablet - Type Menuiserie</li></ul>
Bindmiddel van asbestmateriaal	Cement
Gebondenheid op basis van bindmiddel	Hecht
Hoeveelheid (gewicht - aantal)	<ul style="list-style-type: none"><li>5,00 kg - 2 stuks</li></ul>
Totaal gewicht	10,00 kg
Eenvoudig bereikbaar	Ja
Identificatiemethode	Vaststelling zonder monsternamen

- Verwijder het asbestafval.

- Eenvoudige handelingen: mag via doe-het-zelf of door werknemer(s) met opleidingsattest eenvoudige handelingen  
In zijn geheel verwijderen, vermijd breuk. Verwijder en voer af op een veilige manier. Zie Ovam website.

Verwijder mogelijke kleine resten van de vloer met vochtige doeken en voer veilig af (in zelfde verpakking als platen)

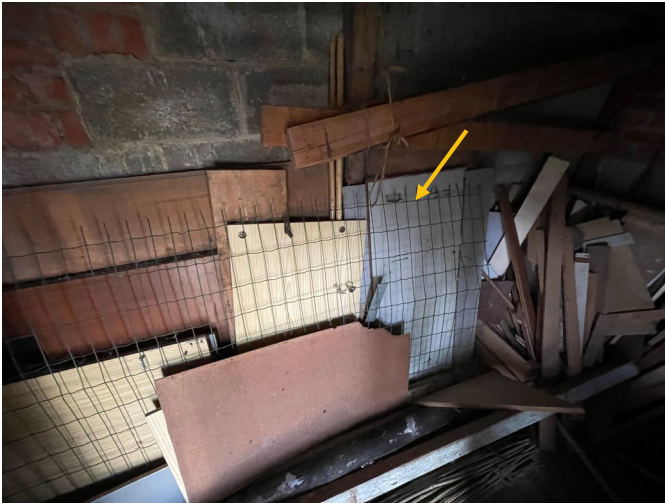
Overzichtsfoto

Beschrijving	afval roofing
Type afvalstof	Betreft stock-voorraad of gedemonteerde asbestmaterialen
Aanwezige resten	Geen resten aanwezig
Omgeving	Binnen
Primaire drager	Vloer
Asbestmaterialen	<ul style="list-style-type: none"><li>Dak- en gevelbekleding - Roofing</li></ul>
Bindmiddel van asbestmateriaal	Bitumen (roofing, teer, asfalt)
Gebondenheid op basis van bindmiddel	Hecht
Hoeveelheid (gewicht - aantal)	<ul style="list-style-type: none"><li>5,00 kg - 1 stuk</li></ul>
Totaal gewicht	5,00 kg
Eenvoudig bereikbaar	Ja
Identificatiemethode	Vaststelling zonder monstername  Motivatie: Op vraag van de eigenaar-opdrachtgever werd geen monstername uitgevoerd

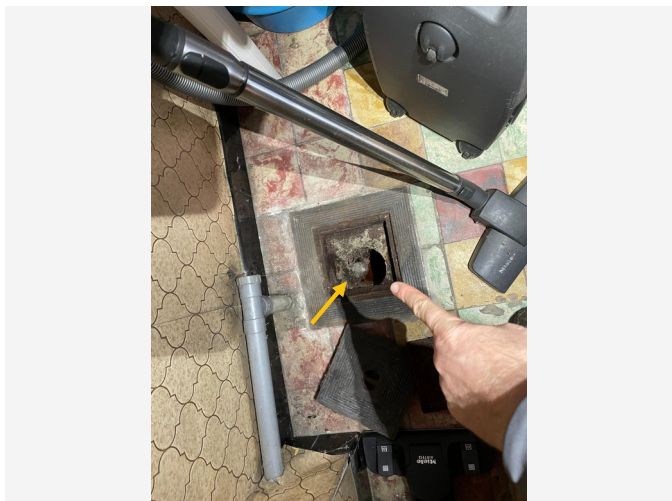
# Fiche 30: putje:geen asbestverdachte materialen aangetroffen

geen asbestverdachte materialen aangetroffen (kunststof buizen)

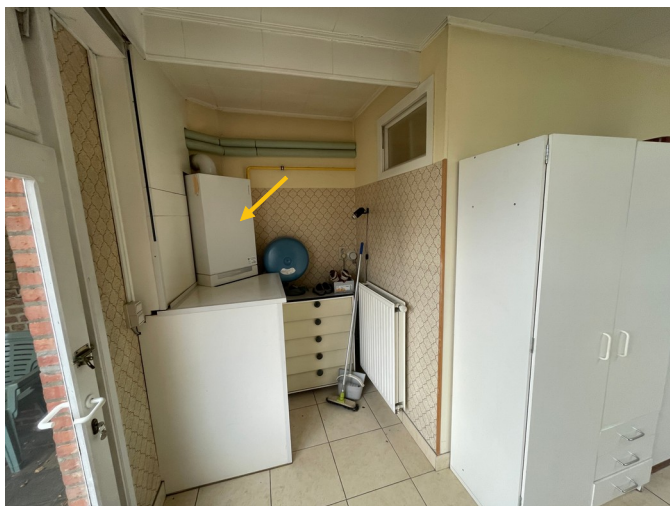
recente CV-ketel

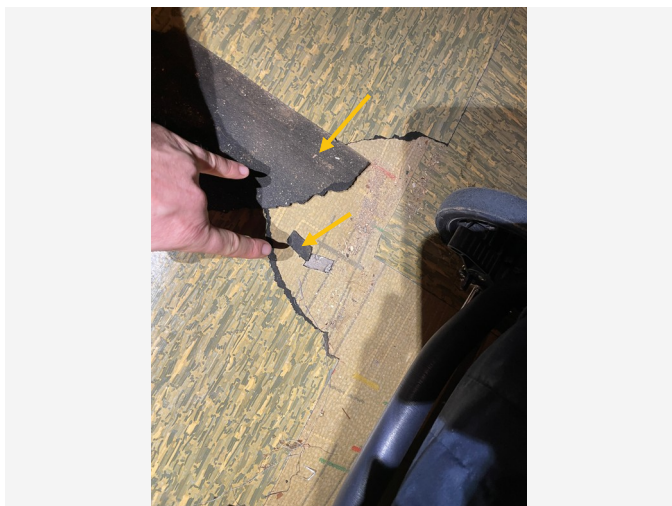
veilige vinyl (ballatum). Op bepaalde plaatsen 2 lagen boven elkaar. Aanwezigheid van onderliggende asbesthoudende andere vinyl is niet 100% uit te sluiten. Let op met variant met asbestkarton achterzijde.

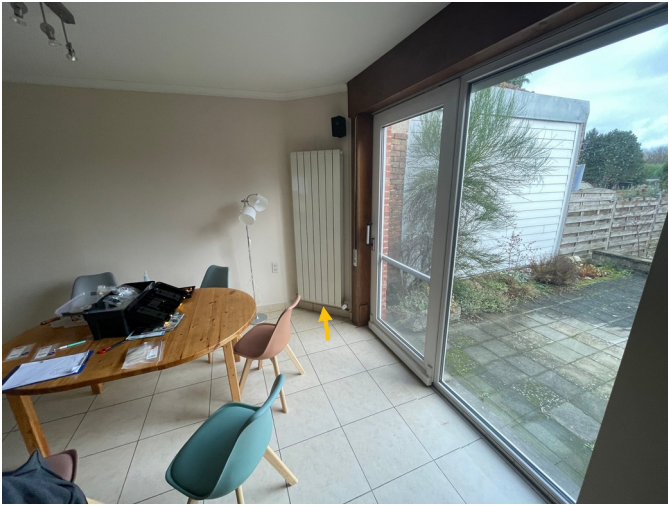
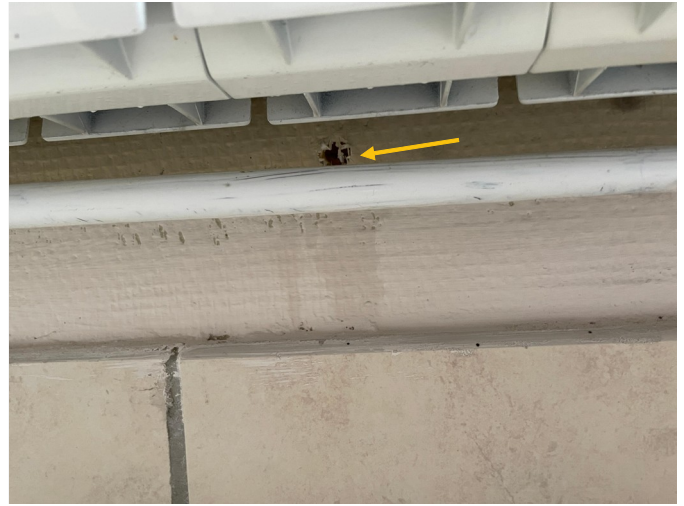
# Fiche 33: pleister muren

Geen asbest

#	Type	Referentie	Resultaat
33.1	Mengmonster	02	Geen asbest

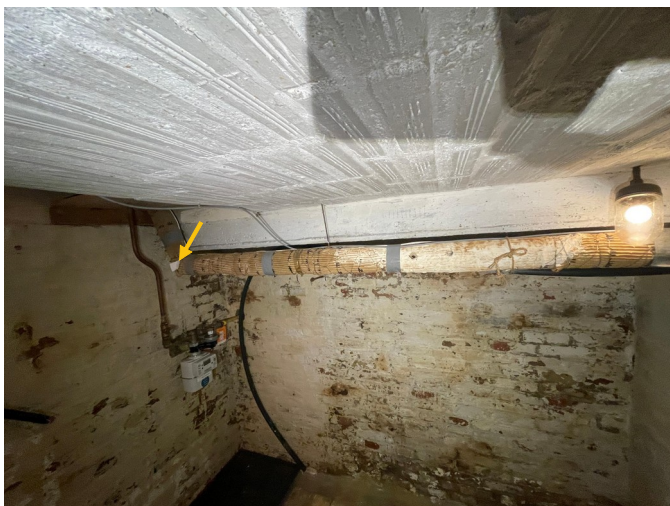
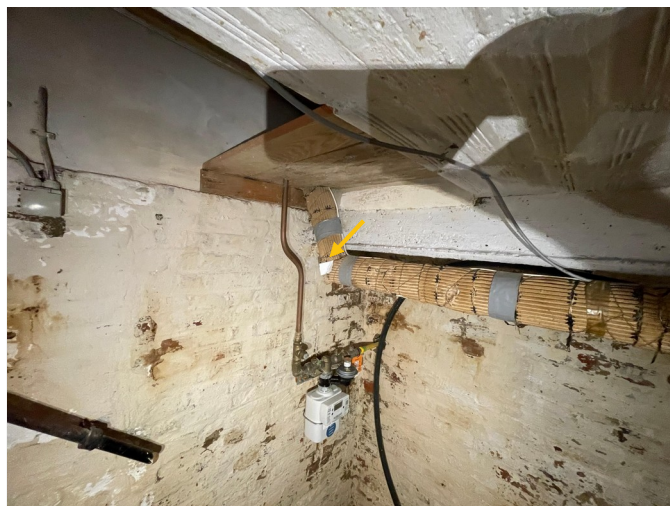
## Fiche 34: buisisolatie bocht

Geen asbest

#	Type	Referentie	Resultaat
34.1	Mengmonster	5.2	Geen asbest

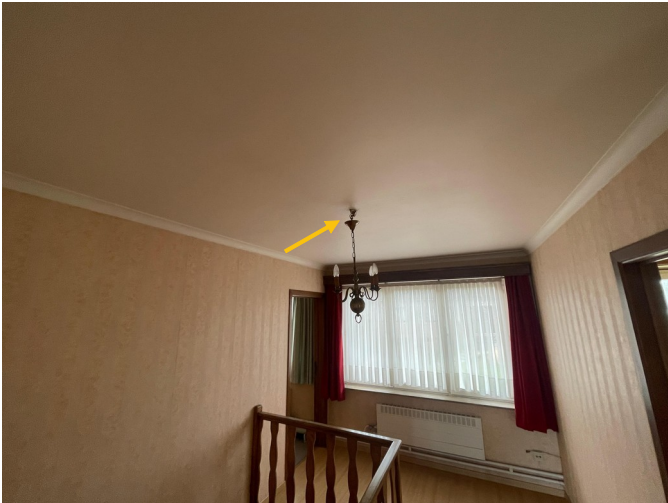
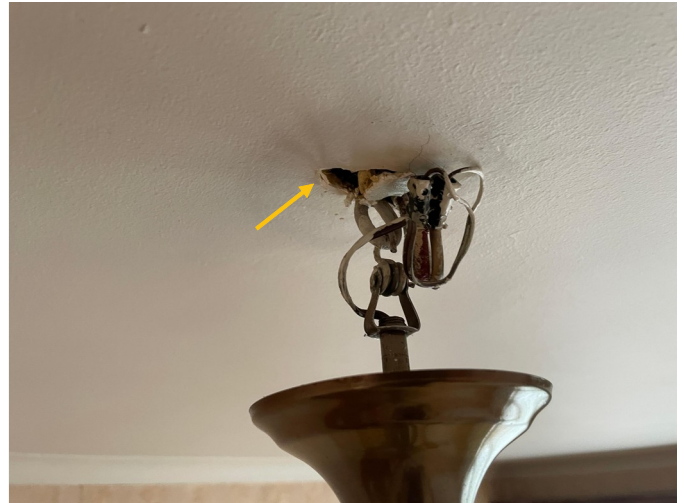
# Fiche 35: pleister plafond

Geen asbest

#	Type	Referentie	Resultaat
35.1	Mengmonster	01	Geen asbest

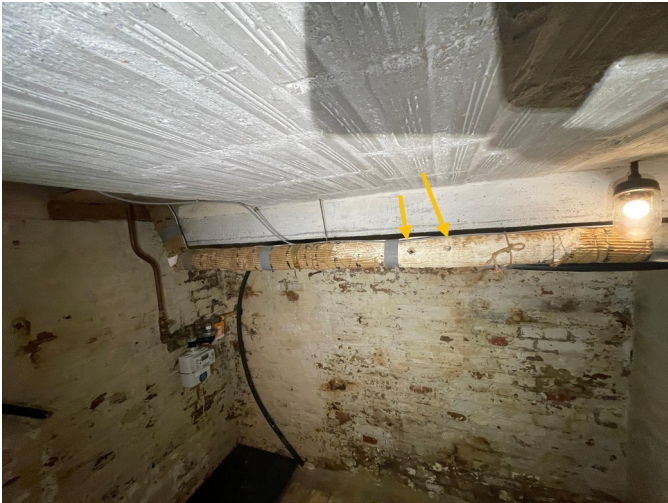
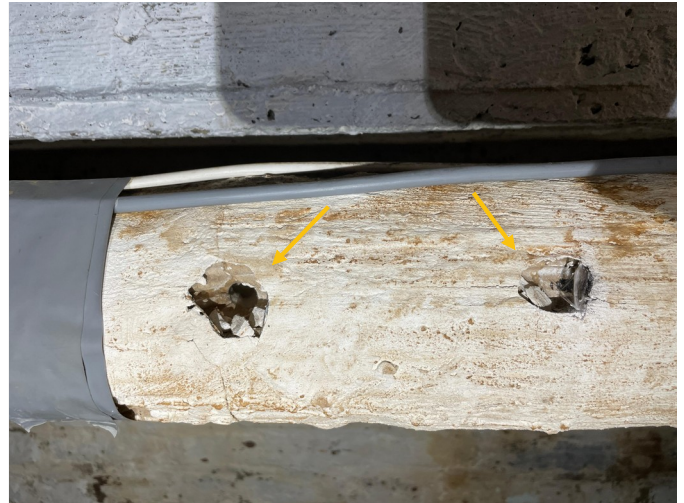
## Fiche 36: buisisolatie recht

Geen asbest

#	Type	Referentie	Resultaat
36.1	Mengmonster	5.1	Geen asbest

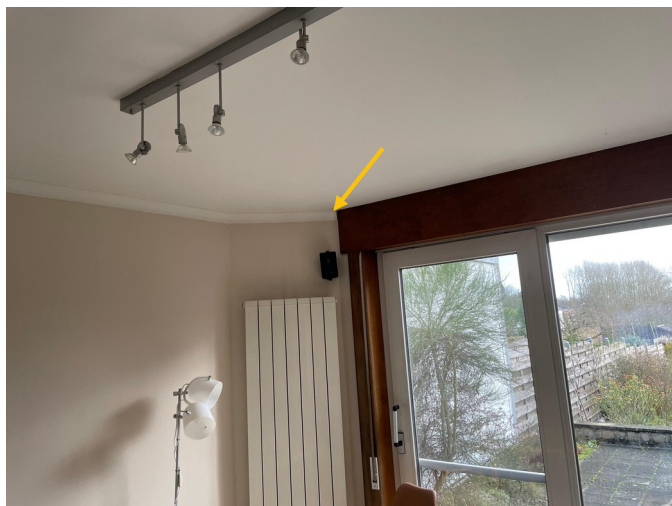
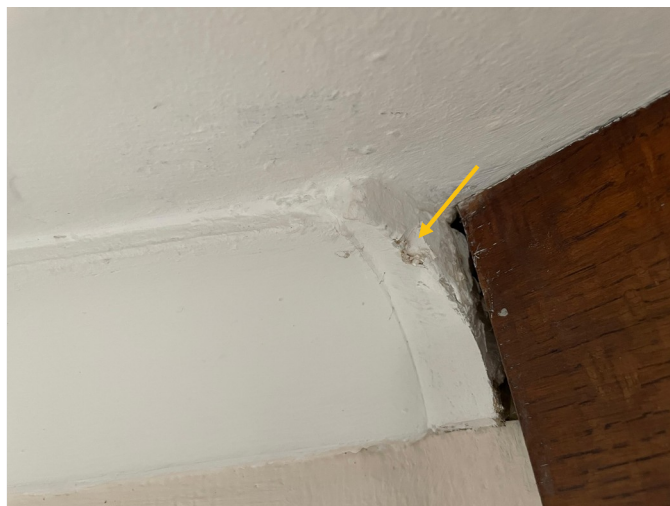
## Fiche 37: pleister plafond hoeken

Geen asbest
