Asbestinventarisatetest

Langendijkstraat 12, 3690 Zutendaal

Attestnummer : 20241019-000190.000

Niet-asbestveilig

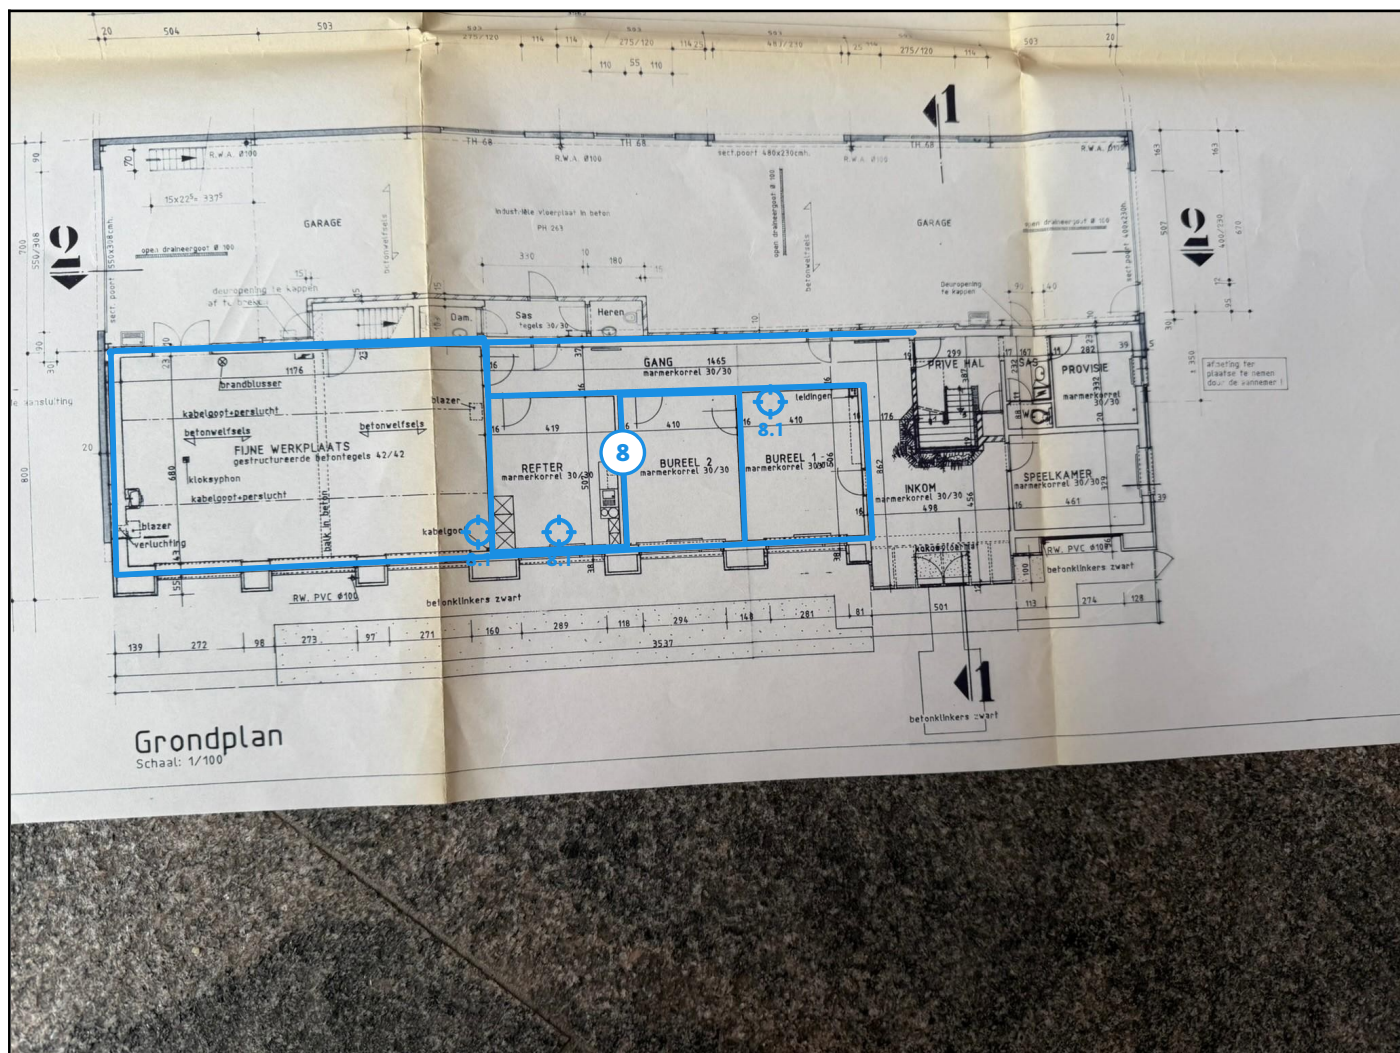
Plan 1.2: Gelijkvloers - PW muren

Beschrijving	Type	Actie
8. Pleisterwerk muren	Geen asbest	-
8.1 Code: ST 1	Mengmonster	-

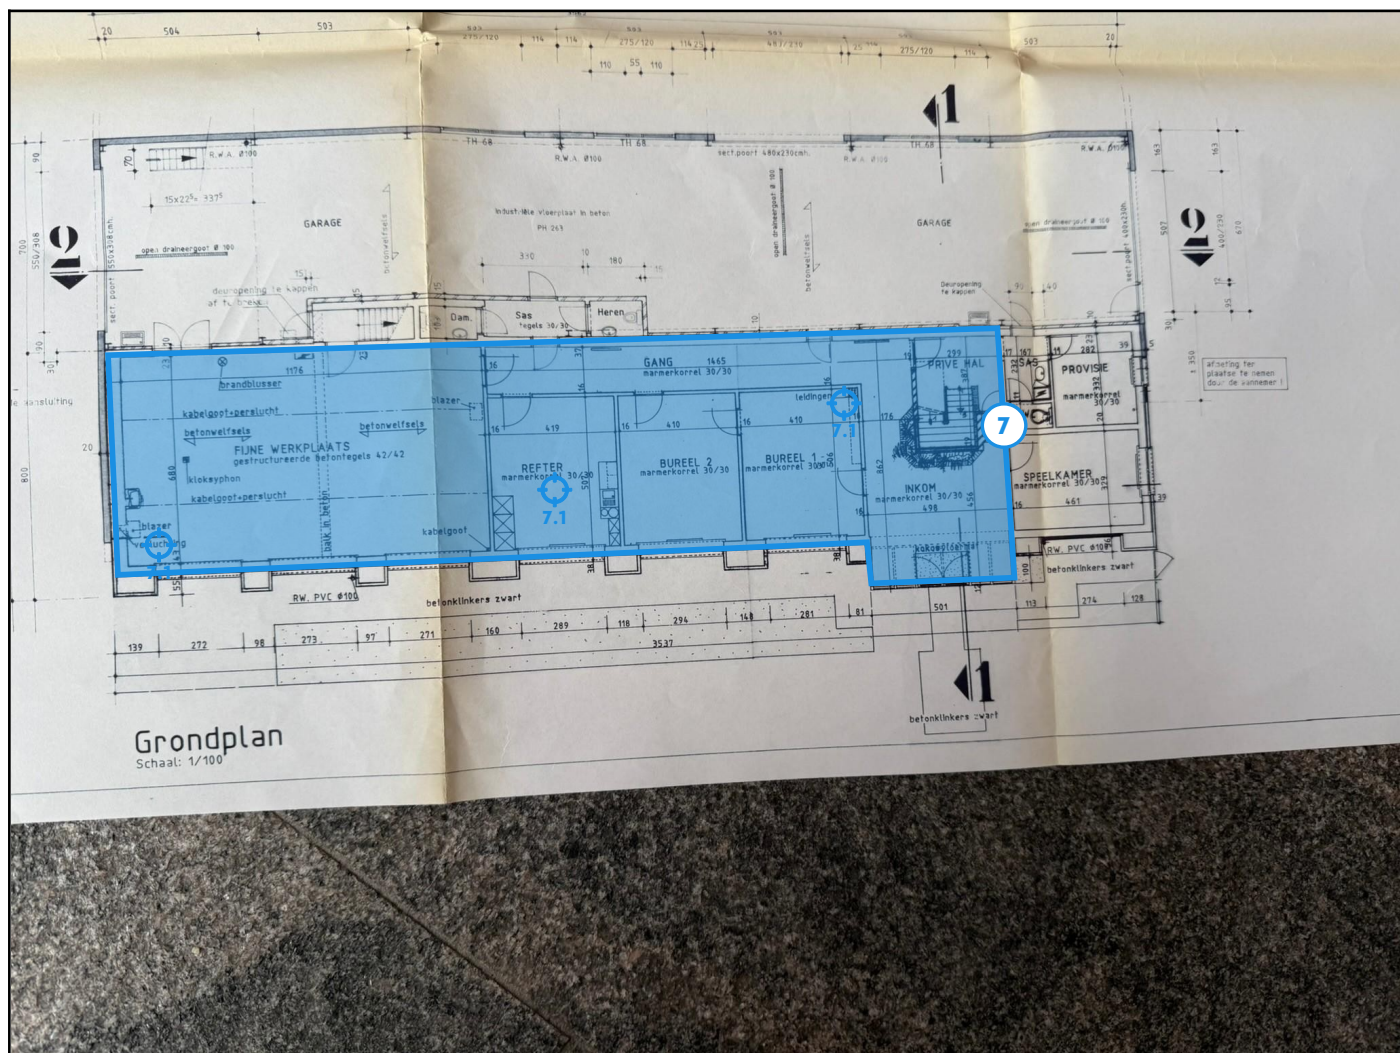
Plan 1.3: Gelijkvloers - PW plafond

Beschrijving	Type	Actie
7. Pleisterwerk plafond	Geen asbest	-
7.1 Code: ST 2	Mengmonster	-

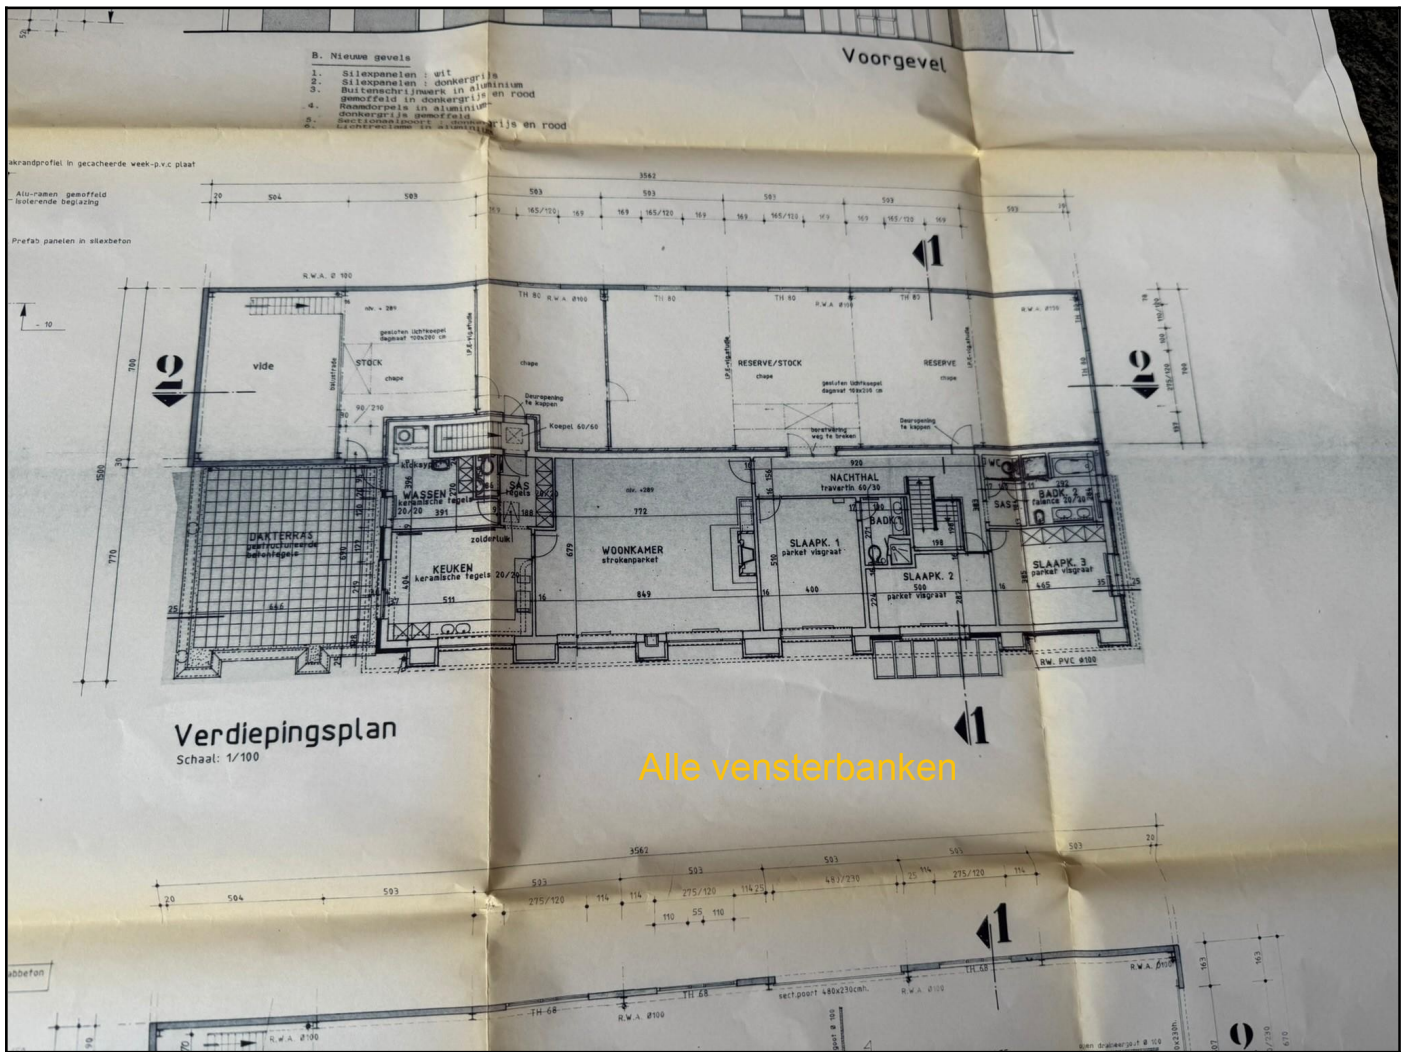
Plan 1.4: 1ste verdiep

Beschrijving	Type	Actie
5. Vensterbanken	Advies	-

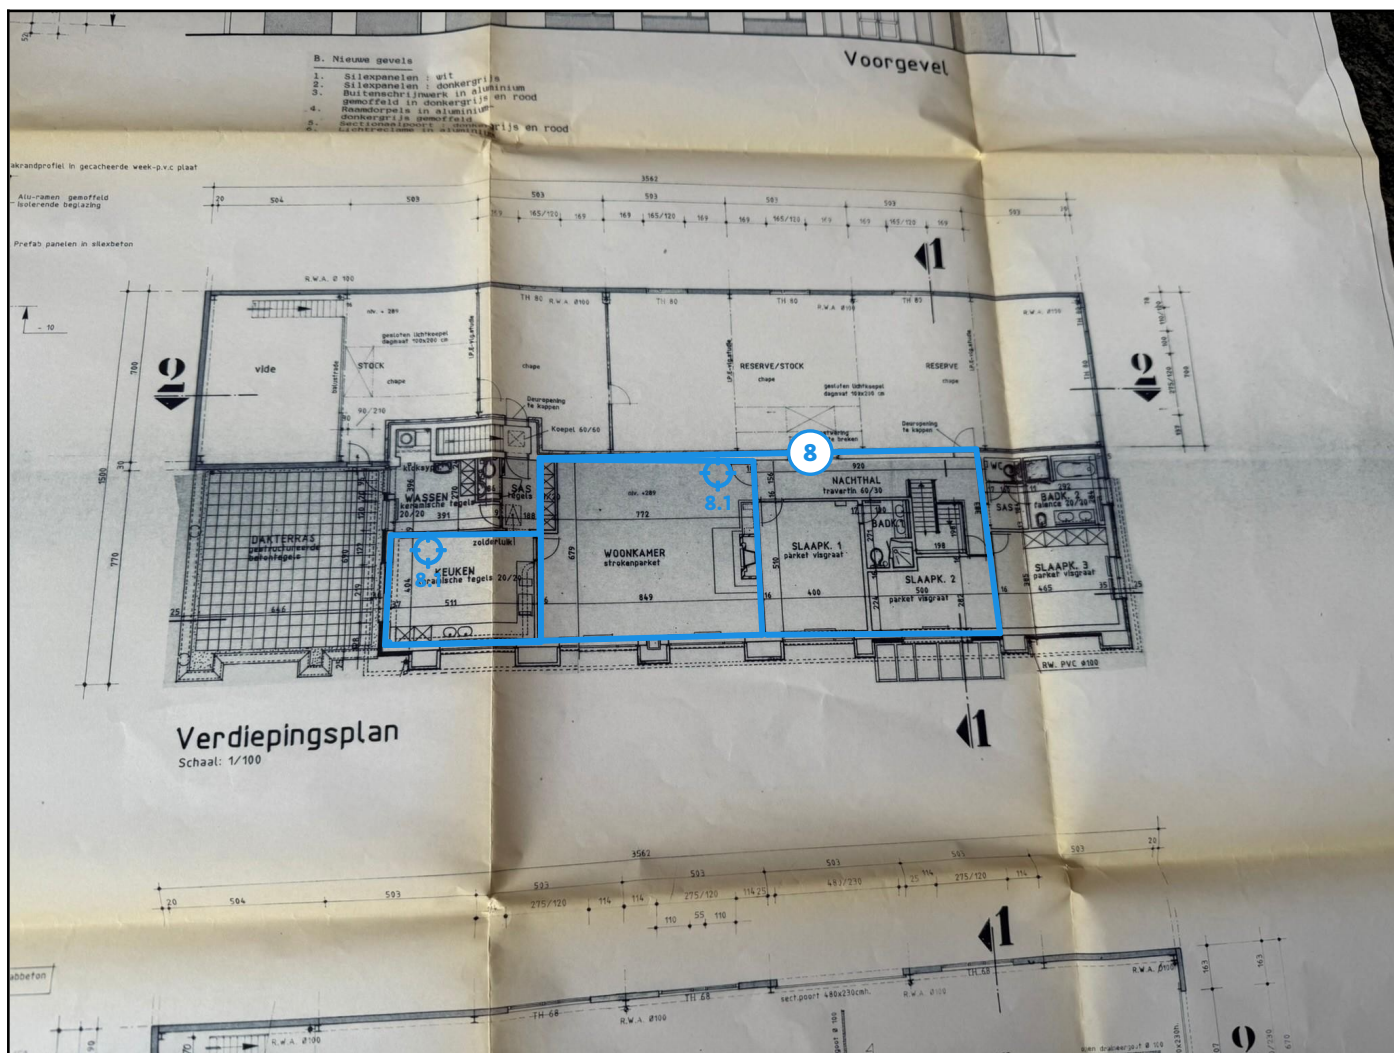
Plan 1.5: 1ste verdiep - PW muren

Beschrijving	Type	Actie
8. Pleisterwerk muren	Geen asbest	-
8.1 Code: ST 1	Mengmonster	-

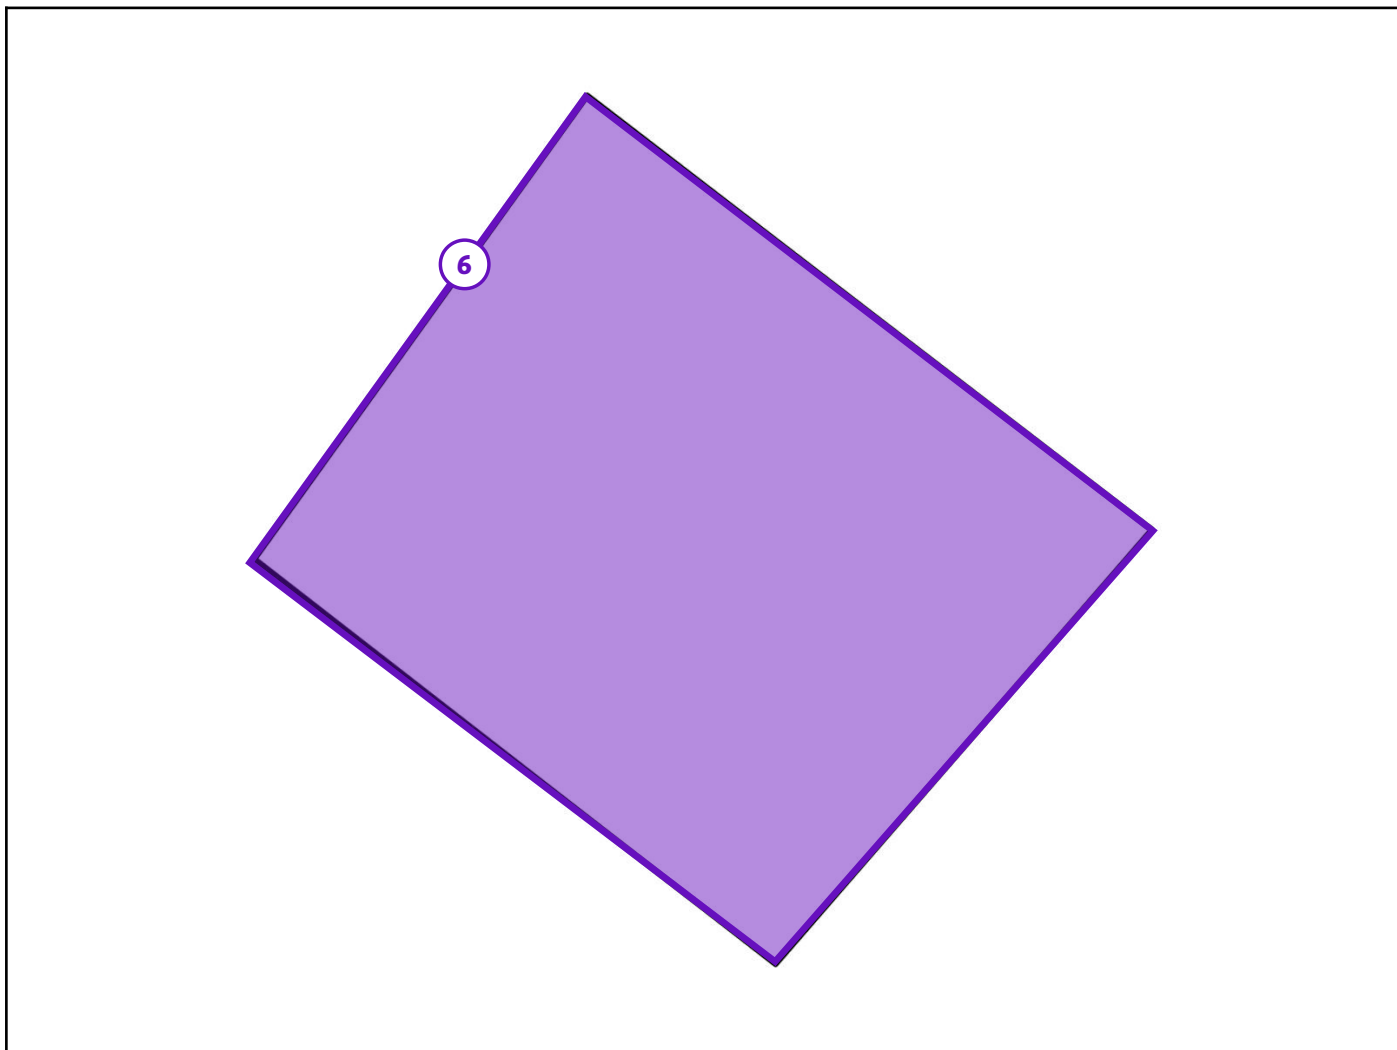
Plan 2.1: Tuinhuis plan

Beschrijving	Type	Actie
6. Tuinhuis	Advies	-
