Asbestinventarisatetest

Stijn Streuvelsstraat 11, 8570 Anzegem

Attestnummer : 20230215-000231.000

Uitgegeven op : 15.02.2023

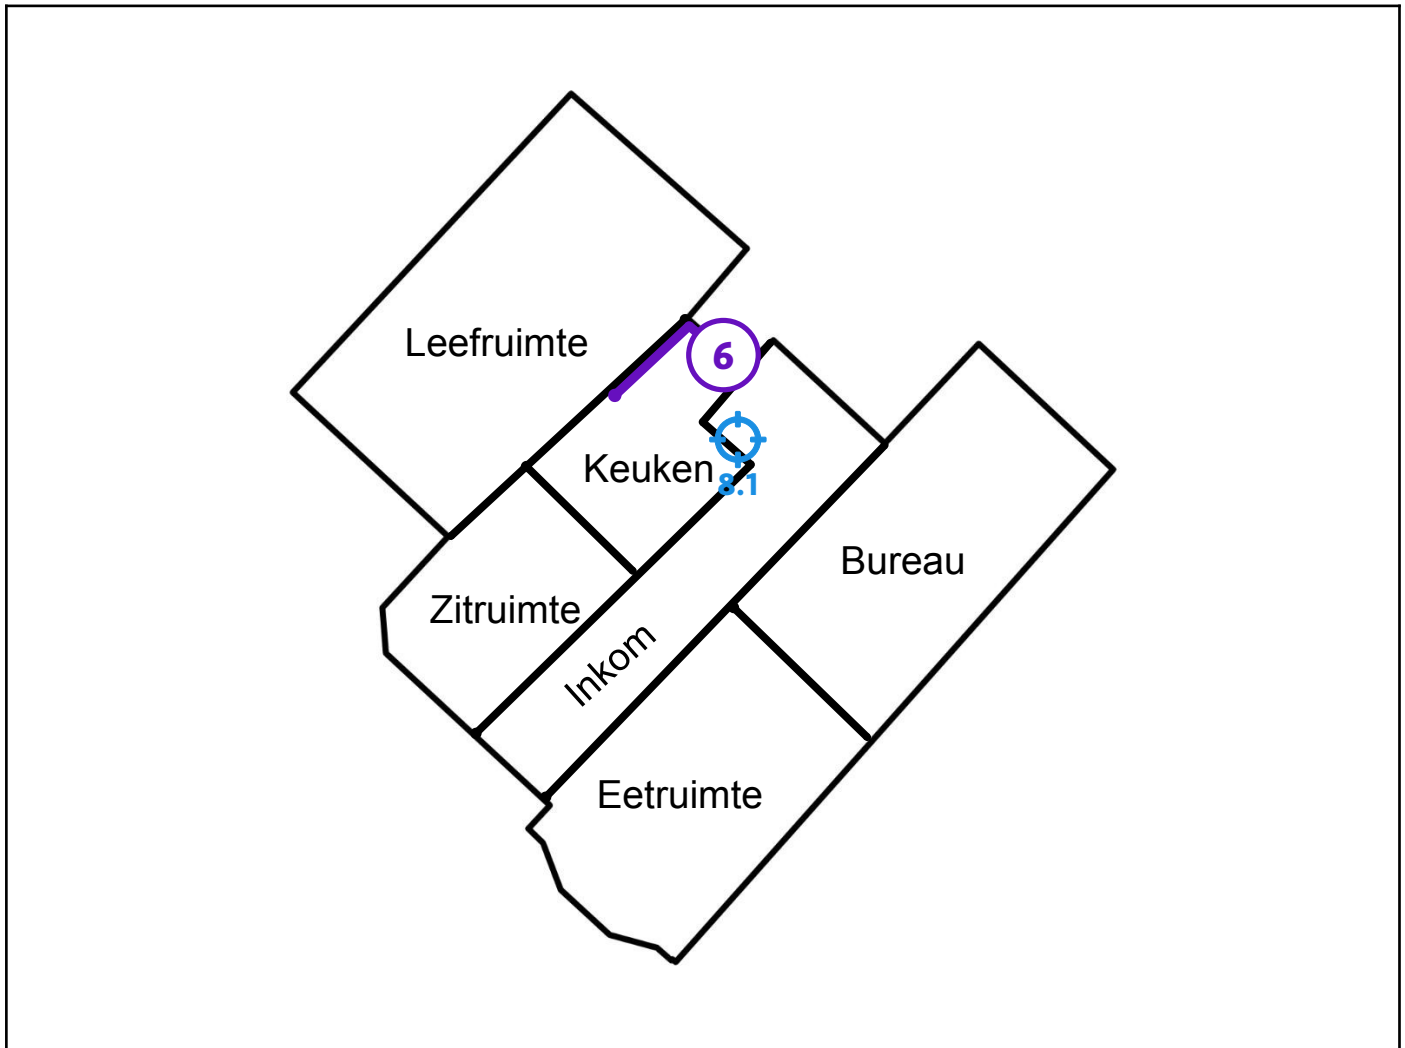
Plan 1.1: Gelijkvloers

Beschrijving	Type	Actie
6. Tegellijm - Keuken	Advies	-
8. Plakwerk - Muren +0	Geen asbest	-
8.1 Code: 2	Mengmonster	-

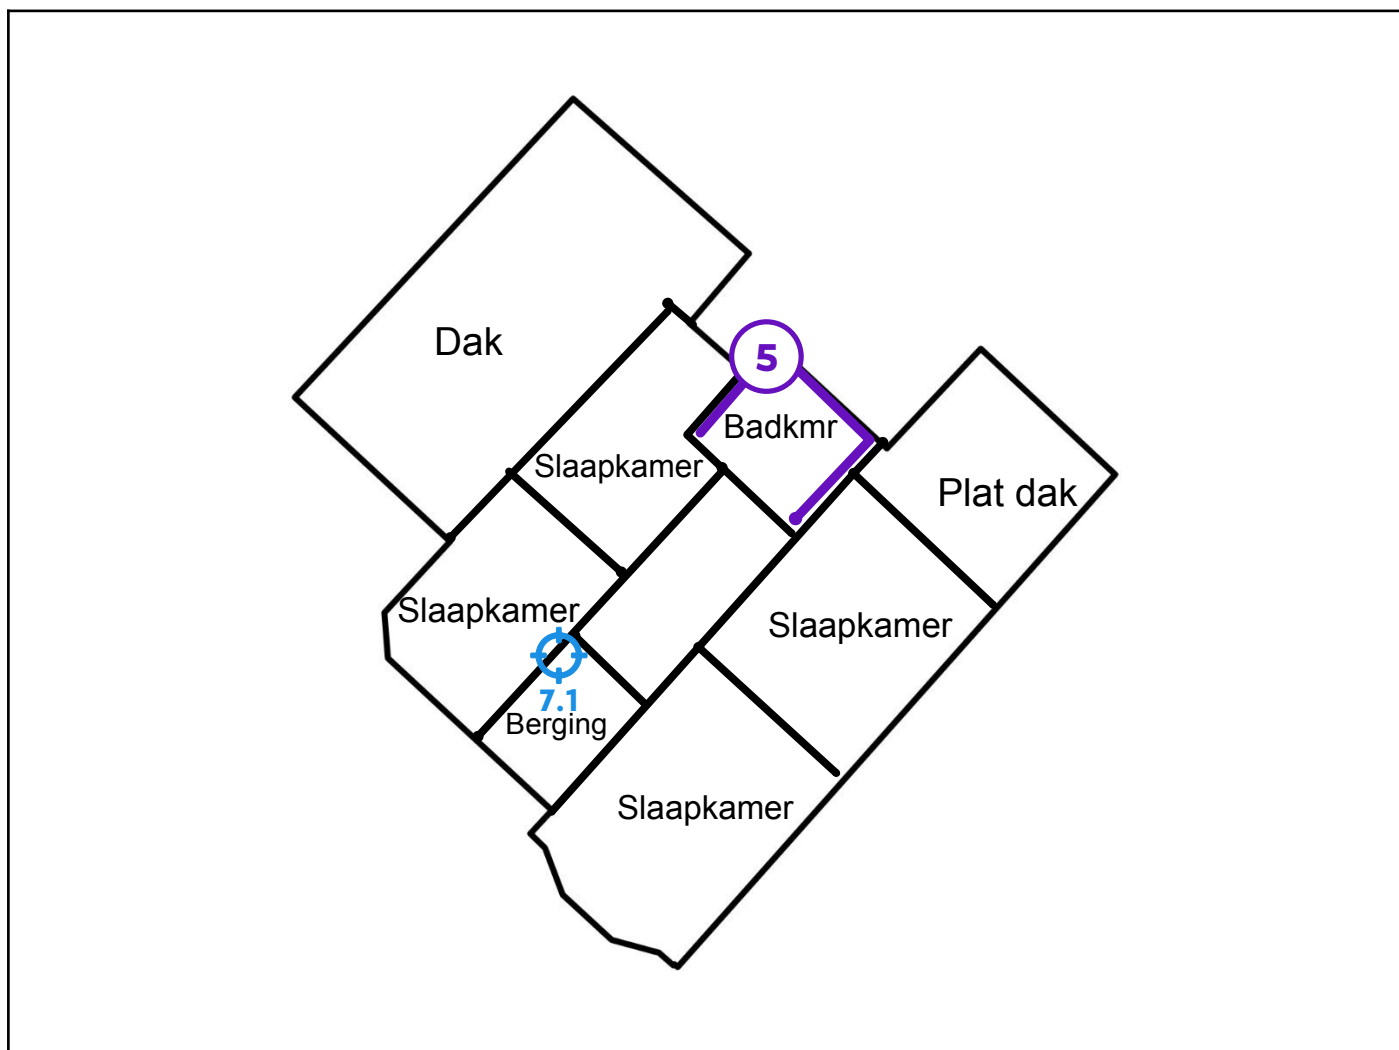
Plan 1.2: Eerste

Beschrijving	Type	Actie
5. Tegellijn - Badkamer	Advies	-
7. Plakwerk - Muren +1	Geen asbest	-
7.1 Code: 1	Mengmonster	-
