Asbestinventarisatetest

Stijn Streuvelstraat 11, 8570 Anzegem

Niet-asbestveilig

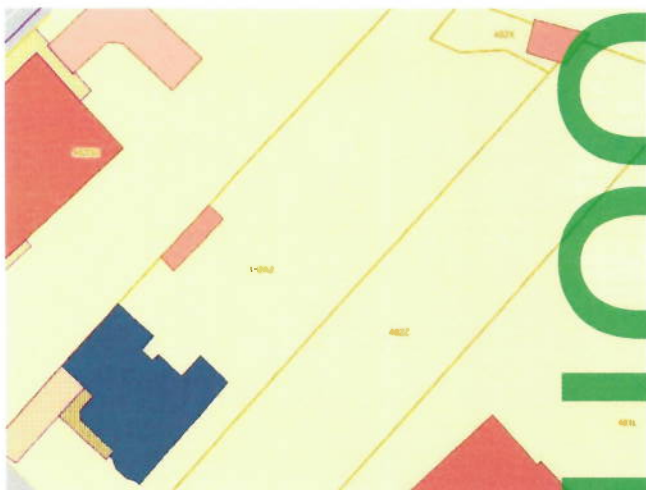
Zone 1: Hoofdgebouw

- 1 Asbestmateriaal**
- 0 Beperking
- 0 Uitsluiting
- 0 Roerend goed
- 0 Puin, steenslag, (water)bodem
- 2 Advies**
- 2 Geen asbest**

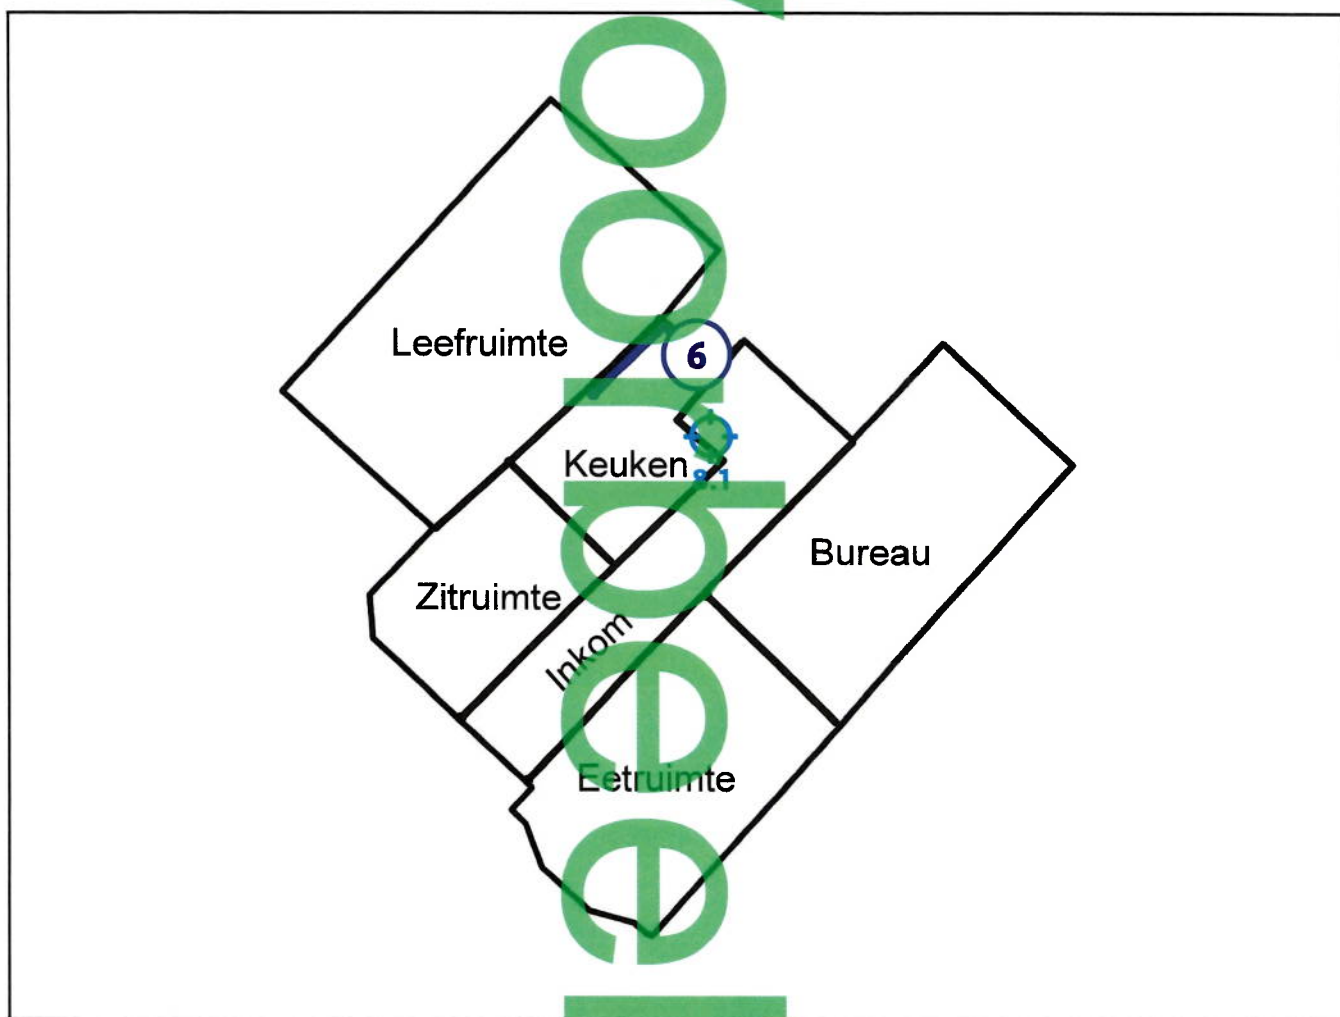
Plan 1.1: Gelijkvloers

Beschrijving	Type	Actie
6. Tegellijm - Keuken	Advies	-
8. Plakwerk - Muren +0	Geen asbest	-
8.1 Code: 2	Mengmonster	-

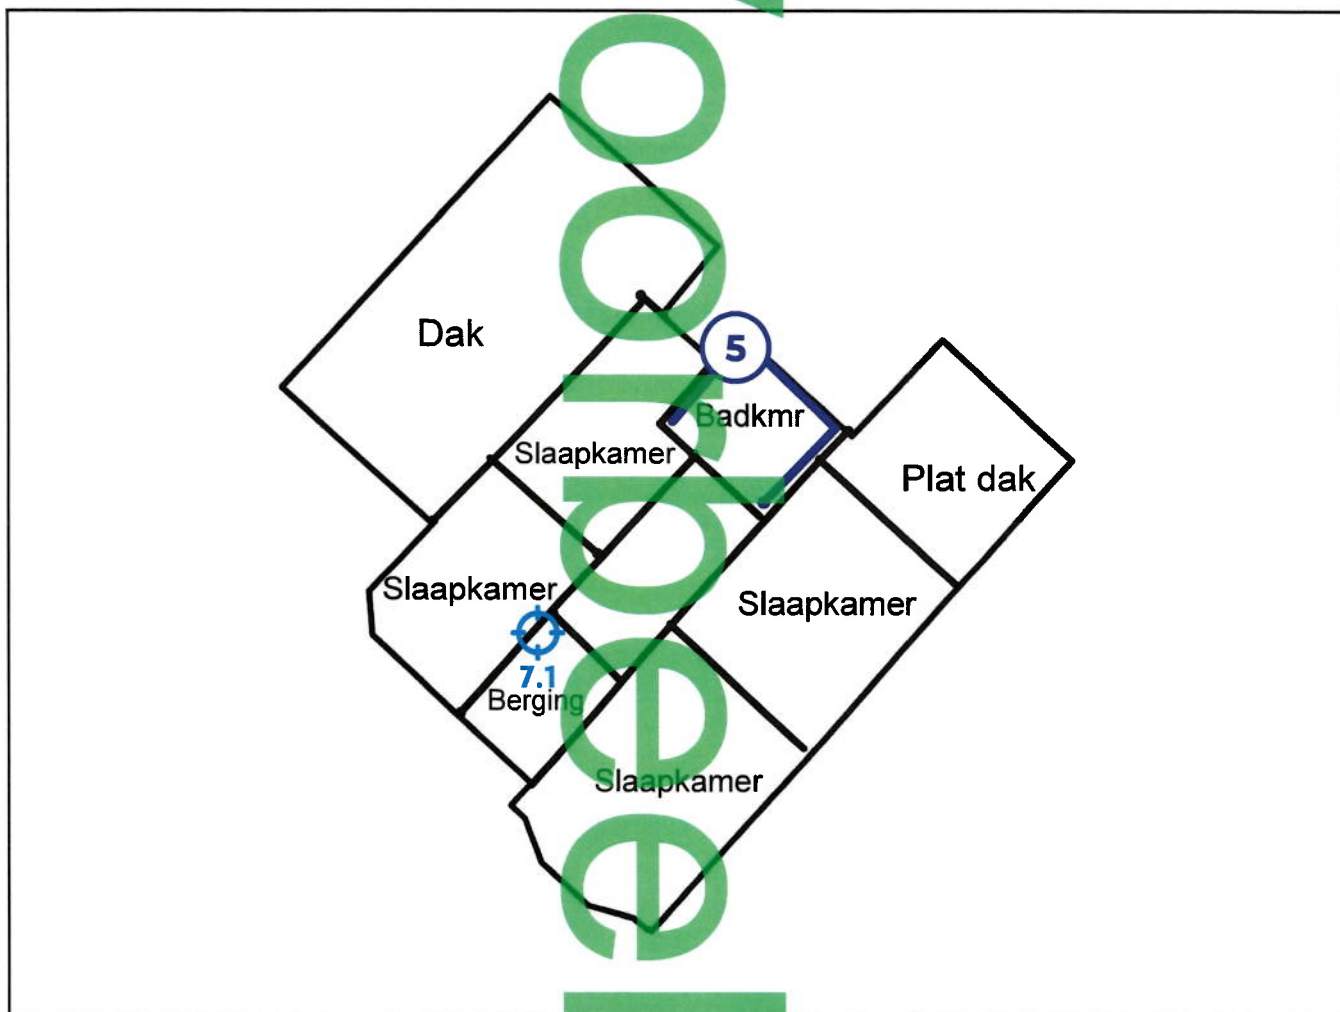
Plan 1.2: Eerste

Beschrijving	Type	Actie
5. Tegellijm - Badkamer	Advies	-
7. Plakwerk - Muren +1	Geen asbest	-
7.1 Code: 1	Mengmonster	-

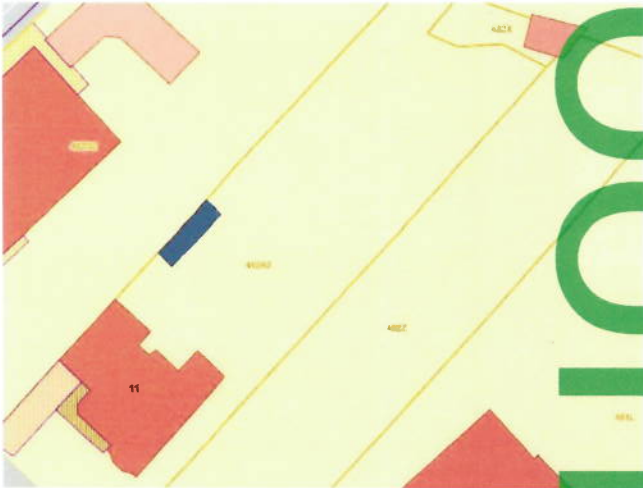
Zone 2: Bijgebouw

- 3** **Asbestmaterialen**
- 0 Beperkingen
- 0 Uitsluitingen
- 0 Roerende goederen
- 0 Puin, steenslag, (water)bodem
- 0 Adviezen
- 0 Geen asbest

Beschrijving	Type	Actie
2. Slib in dakgoot	Asbestmateriaal	Dringend verwijderen
3. Golfplaten - Vogelière 1	Asbestmateriaal	Verwijderen
4. Menuiserie - Vogelière 2	Asbestmateriaal	Verwijderen
