Asbestinventarisatetest

Smetledesteenweg 39, 9230 Wetteren

Attestnummer : 20231121-000076.000

Uitgegeven op : 21.11.2023

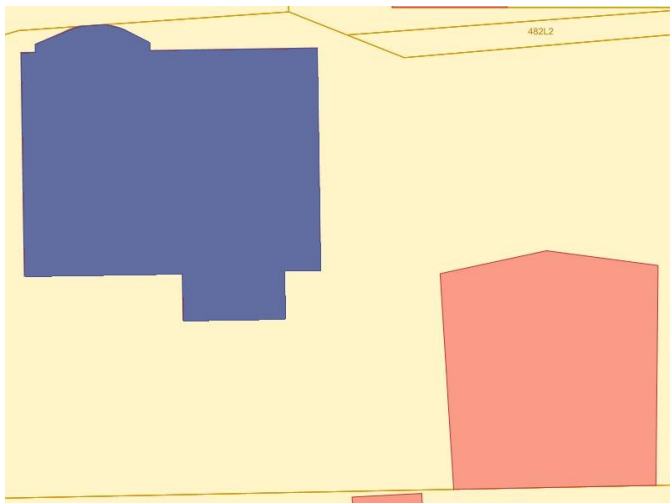
Zone 1: Hoofdgebouw

- 0 Asbestmaterialen
- 0 Beperkingen
- 1 Uitsluitingen**
- 0 Roerende goederen
- 0 Puin, steenslag, (water)bodem
- 0 Adviezen
- 5 Geen asbest**

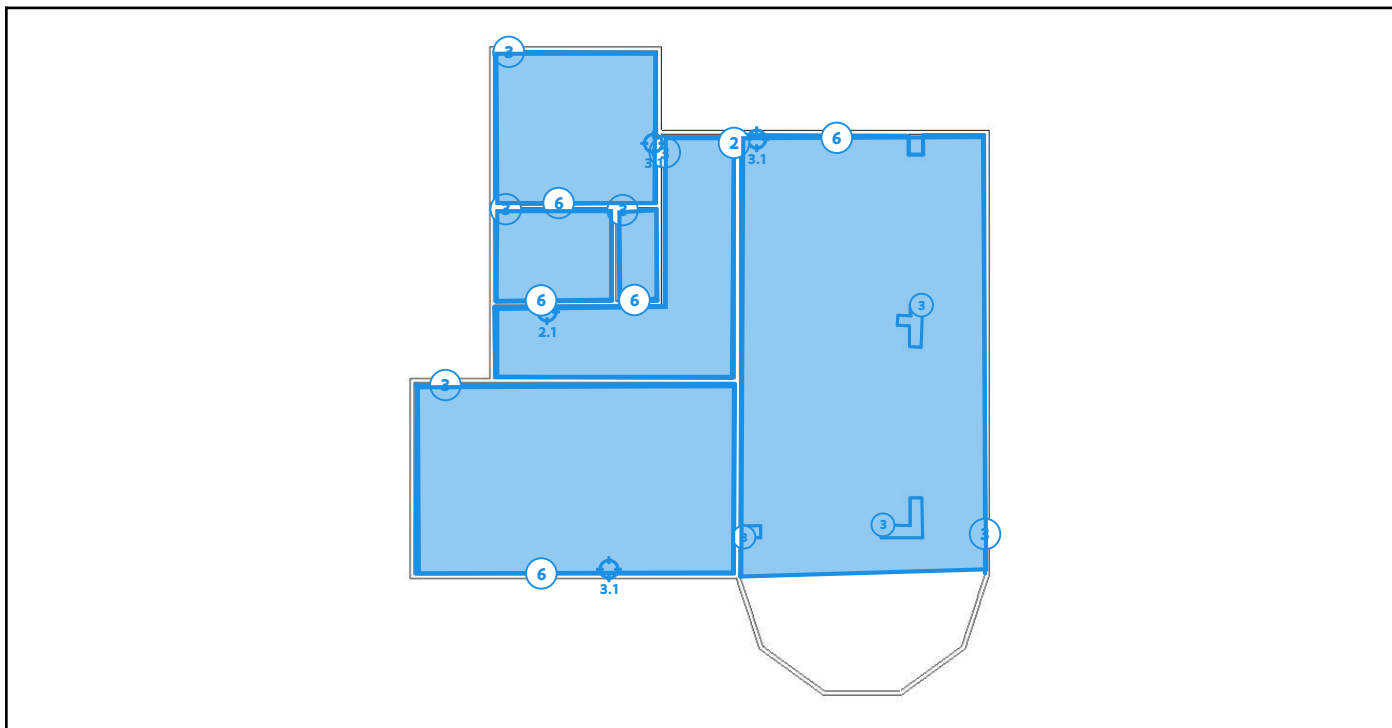
Plan 1.1: Grondplan gelijkvloers

Beschrijving	Type	Actie
2. Pleisterwerk plafonds gelijkvloers	Geen asbest	-
2.1 Code: M2	Puntmonster	-
3. Pleisterwerk wanden gelijkvloers	Geen asbest	-
3.1 Code: M1	Mengmonster	-
6. Gipsplaten plafonds gelijkvloers	Geen asbest	-

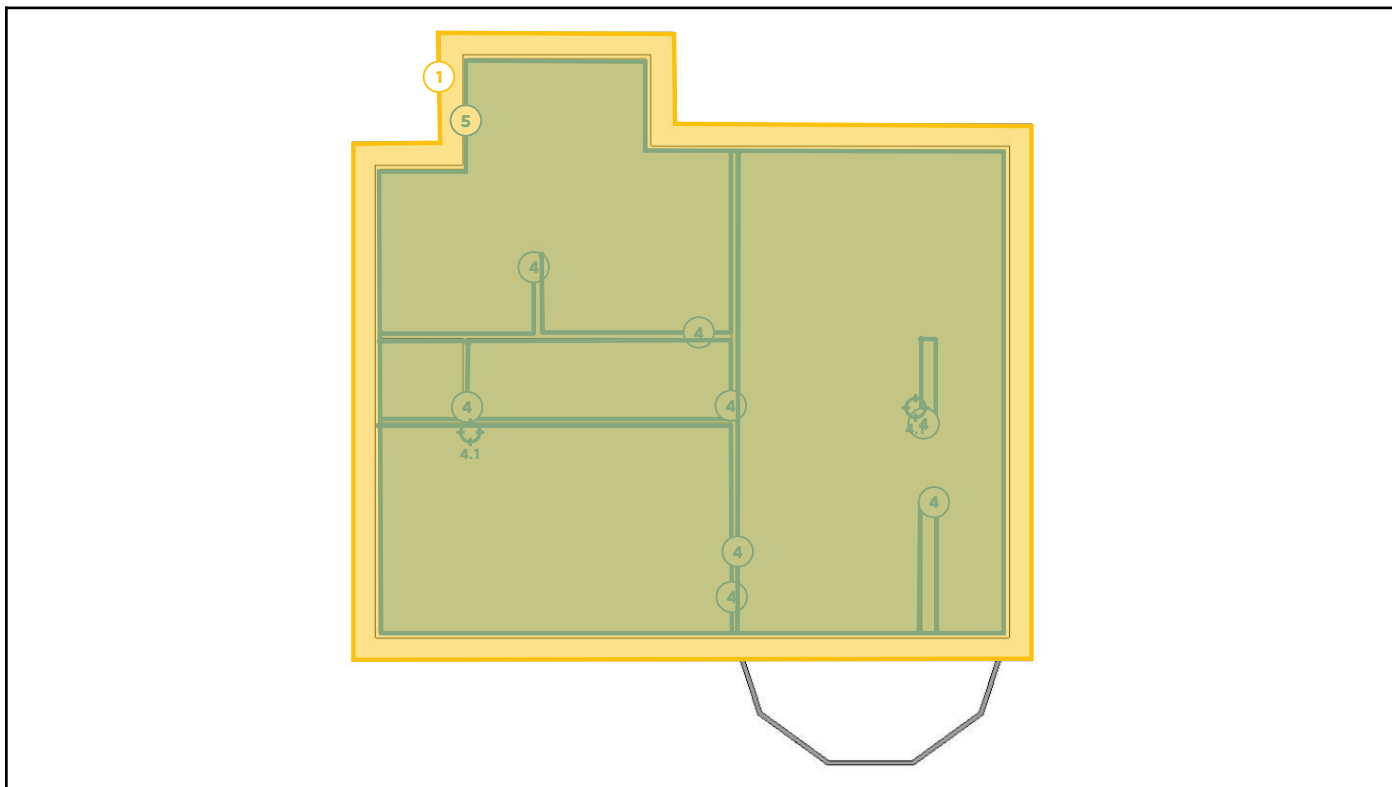
Plan 1.2: Grondplan 1e verdieping

Beschrijving	Type	Actie
1. Dakconstructie hoofdgebouw	Uitsluiting	-
4. Pleisterwerk wanden 1e verdieping	Geen asbest	-
4.1 Code: M3	Mengmonster	-
5. Gipsplaten plafonds 1e verdieping	Geen asbest	-

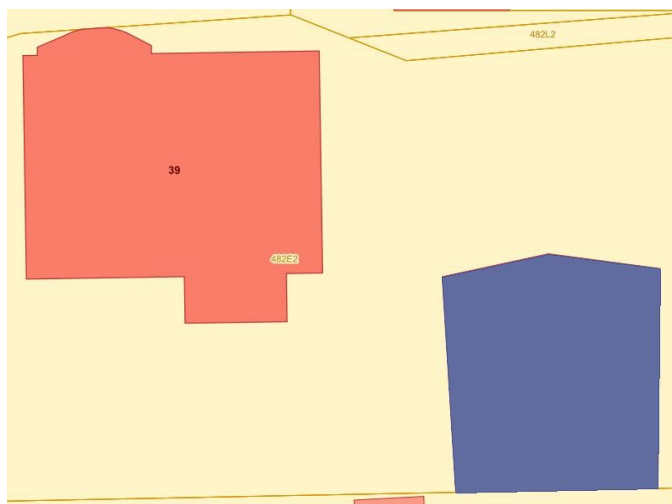
Zone 2: Bijgebouw

- 0 Asbestmaterialen
- 0 Beperkingen
- 0 Uitsluitingen
- 0 Roerende goederen
- 0 Puin, steenslag, (water)bodem
- 0 Adviezen
- 0 Geen asbest
