Asbestinventarisatetest

Rekelstraat 95, 1980 Zemst

Attestnummer : 20250205-000431.000

Uitgegeven op : 05.02.2025

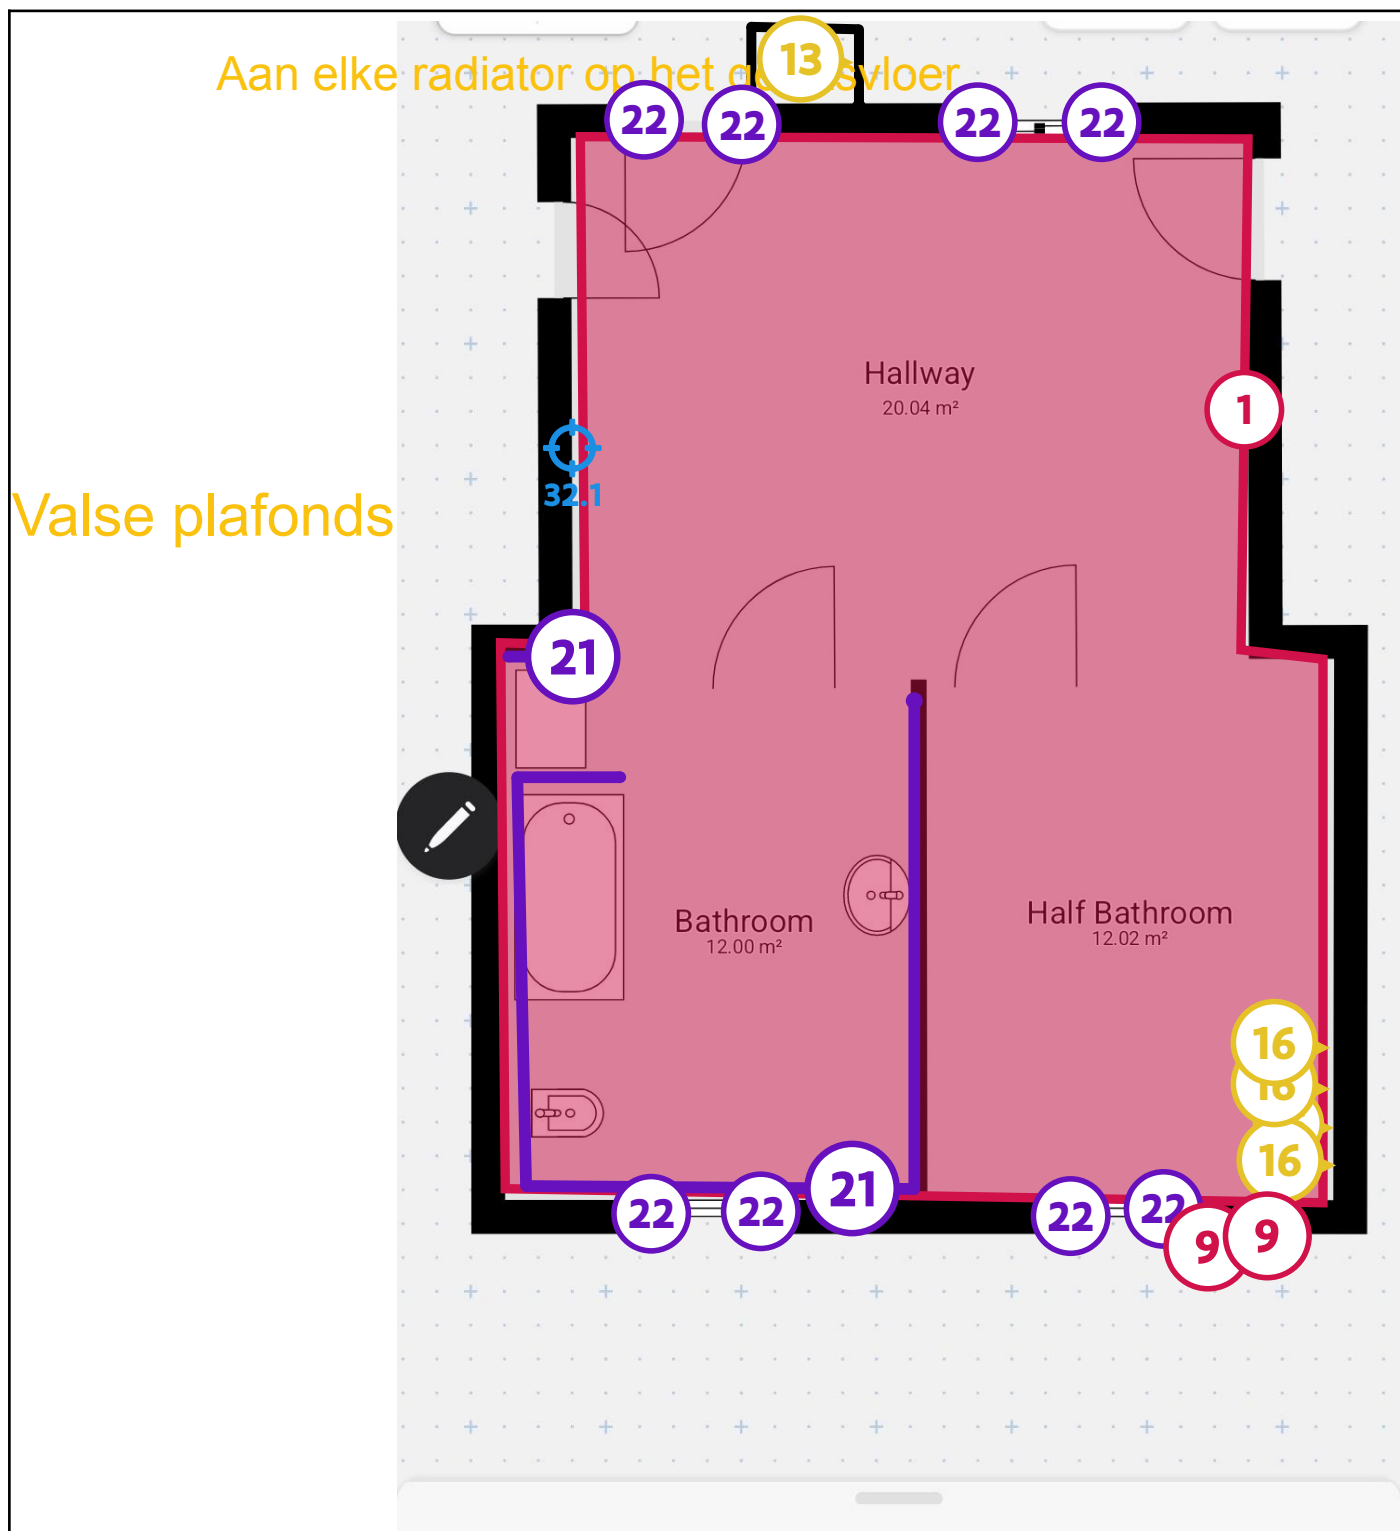
Plan 1.1: Gelijksvloers natte ruimtes

Beschrijving	Type	Actie
1. Golfplaten dak hoofdgebouw	Asbestmateriaal	Dringend verwijderen

9. ventilatie kanaal	Asbestmateriaal	Dringend verwijderen
13. Bakelieten wc bril	Asbestmateriaal	Zorgvuldig beheren
15. Bakeliet schakelaars	Asbestmateriaal	Zorgvuldig beheren
16. Bakeliet tellerkast	Asbestmateriaal	Zorgvuldig beheren
21. Faience tegelijm badkamer	Advies	-
22. Raamkit (silicoon)	Advies	-
24. Buis koppelingen	Advies	-
25. Valse plafonds	Advies	-
32. Pleisterwerk wanden	Geen asbest	-
32.1 Code: 1	Puntmonster	-

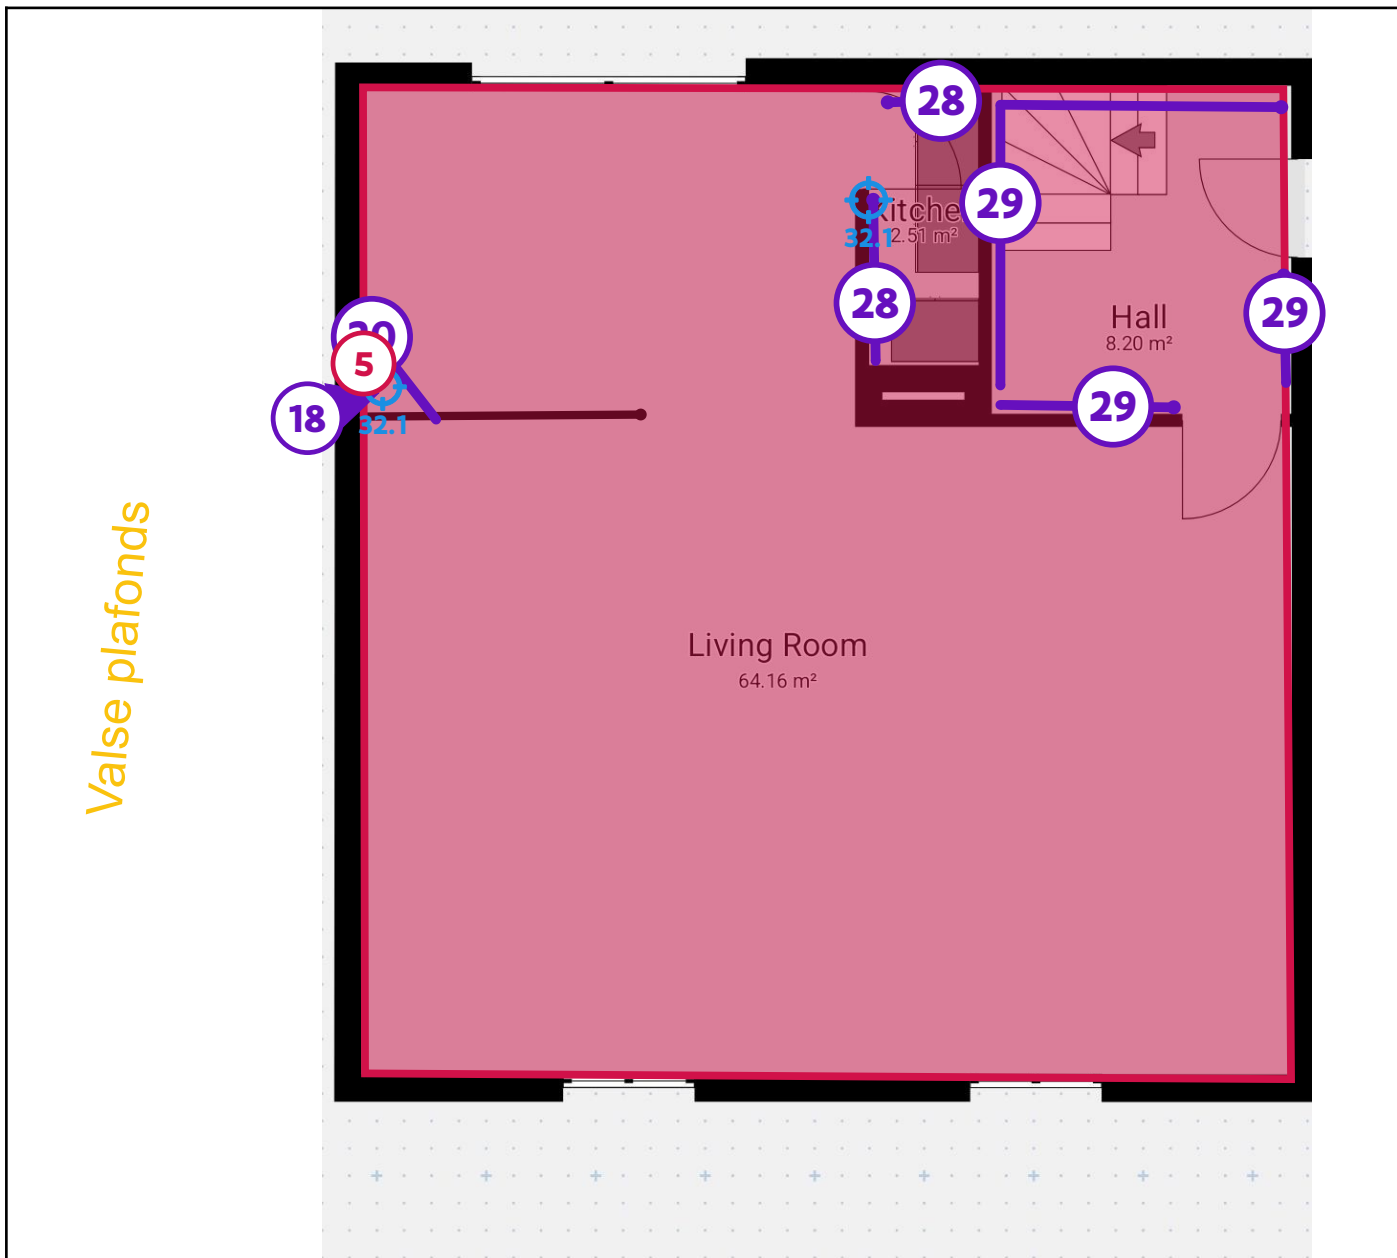
Plan 1.2: Leefruimte

Beschrijving	Type	Actie
5. Dak uit Asbestverdachte leien	Asbestmateriaal	Dringend verwijderen
18. Schoorsteen rookgaskanaal - beoordeling	Beperking	-
20. Schouwen (natuursteen)	Advies	-
25. Valse plafonds	Advies	-

28. Tegels keuken	Advies	-
29. Faience tegelijm plinten	Advies	-
32. Pleisterwerk wanden	Geen asbest	-
32.1 Code: 1	Puntmonster	-

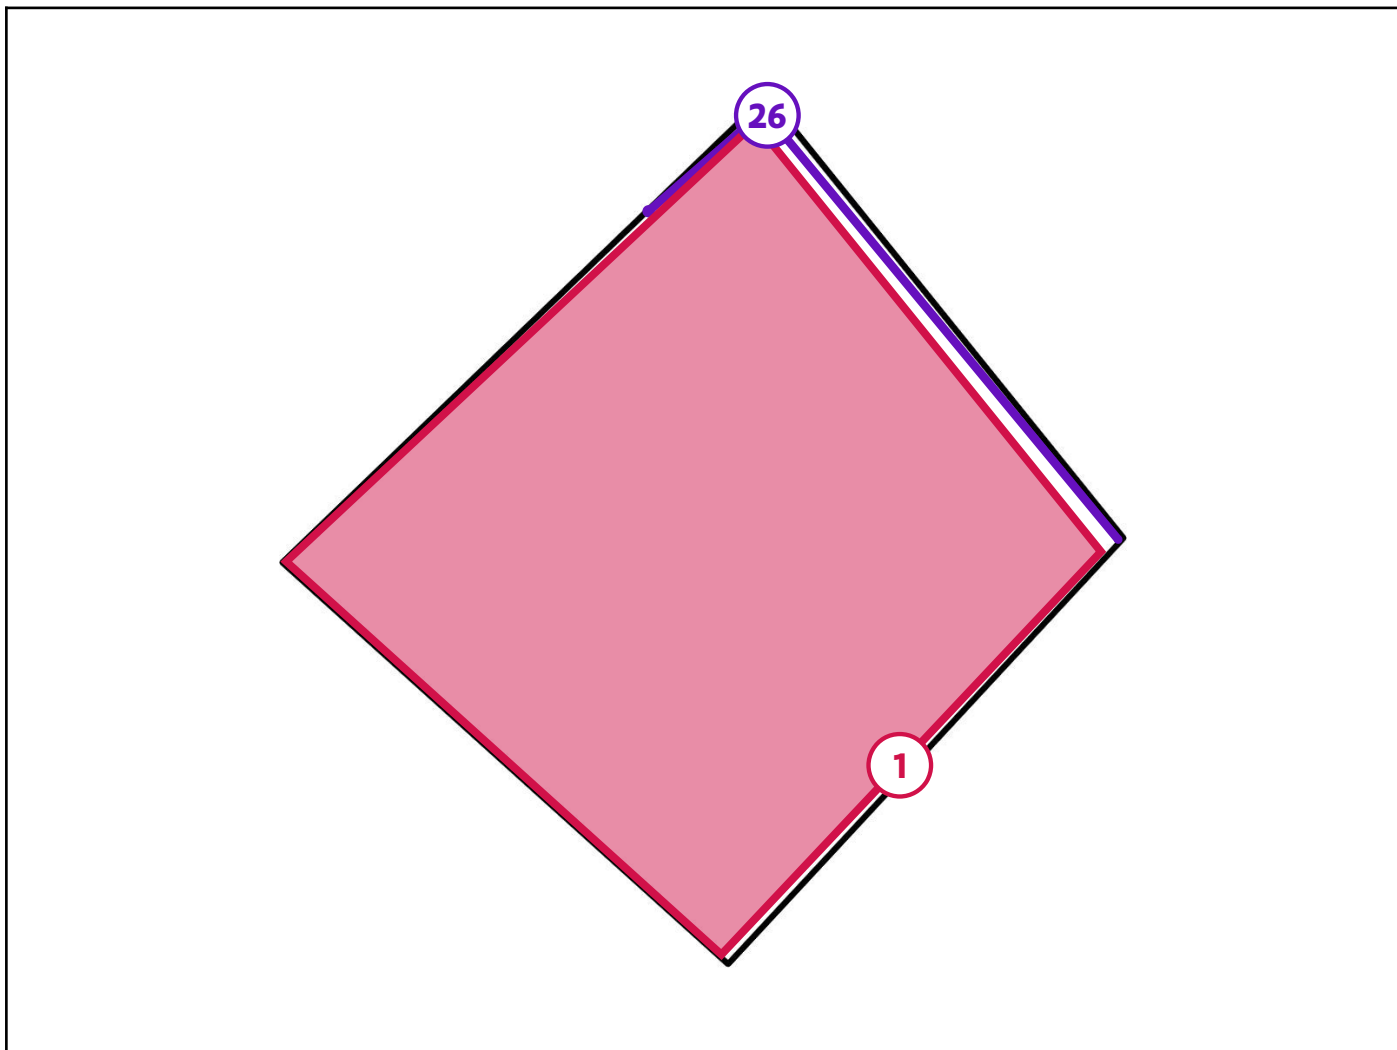
Plan 1.3: zolder boven garage

Beschrijving	Type	Actie
1. Golfplaten dak hoofdgebouw	Asbestmateriaal	Dringend verwijderen
26. Leidingisolatie (niet verdacht)	Advies	-

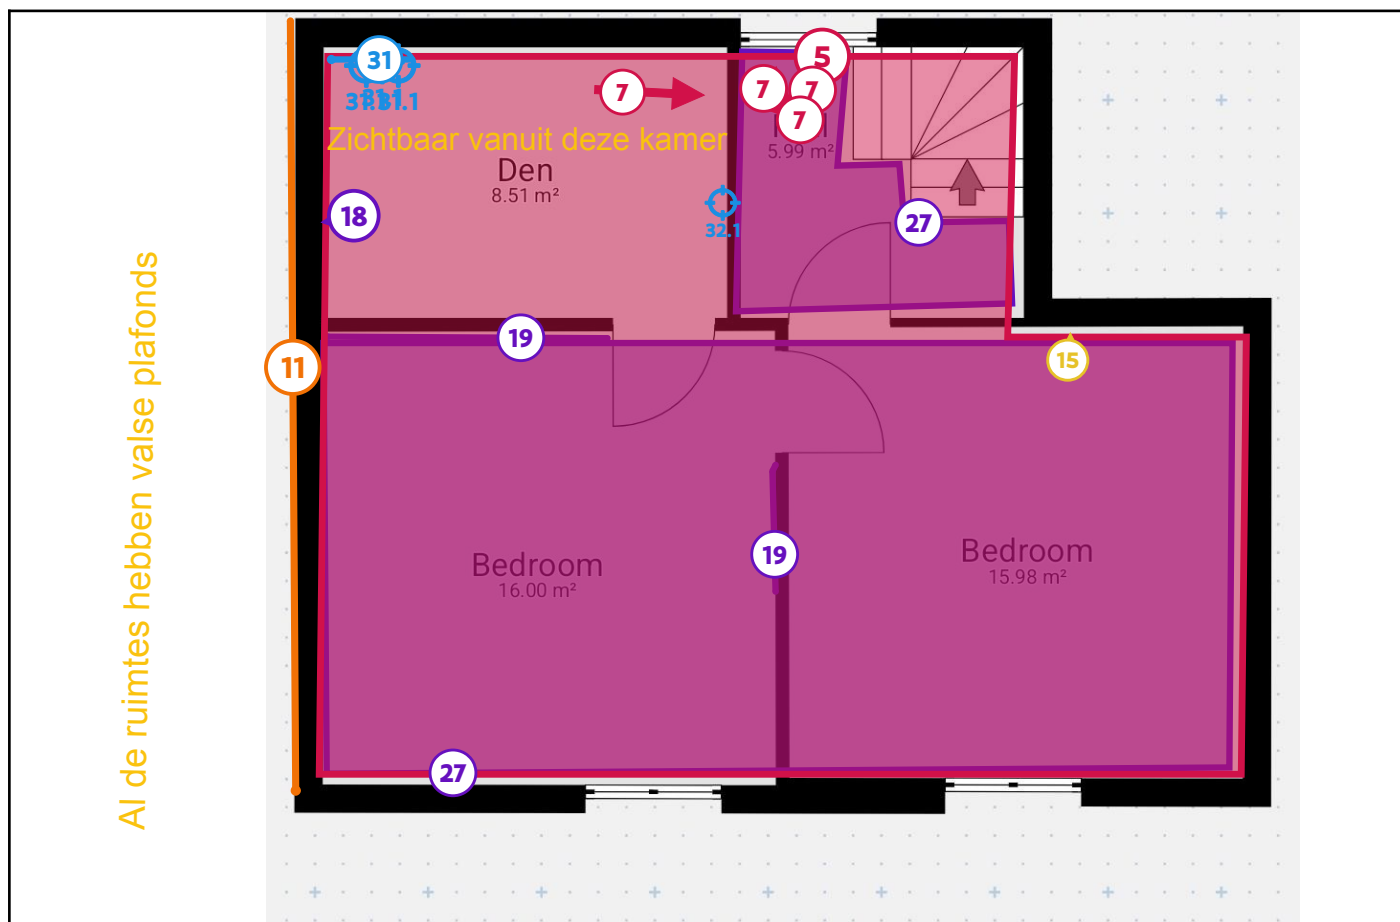
Plan 1.4: eerste verdieping

Beschrijving	Type	Actie
5. Dak uit Asbestverdachte leien	Asbestmateriaal	Dringend verwijderen
7. Brokstukken zolder	Asbestmateriaal	Dringend verwijderen
11. Leien gevel	Asbestmateriaal	Verwijderen
15. Bakeliet schakelaars	Asbestmateriaal	Zorgvuldig beheren
18. Schoorsteen rookgaskanaal - beoordeling	Beperking	-
19. Valse wanden	Advies	-
25. Valse plafonds	Advies	-
27. Vloerzeil (niet asbestverdacht)	Advies	-

31. Leidingisolatie eerste verdieping	Geen asbest	-
31.1 Code: 4	Mengmonster	-
32. Pleisterwerk wanden	Geen asbest	-
32.1 Code: 1	Puntmonster	-

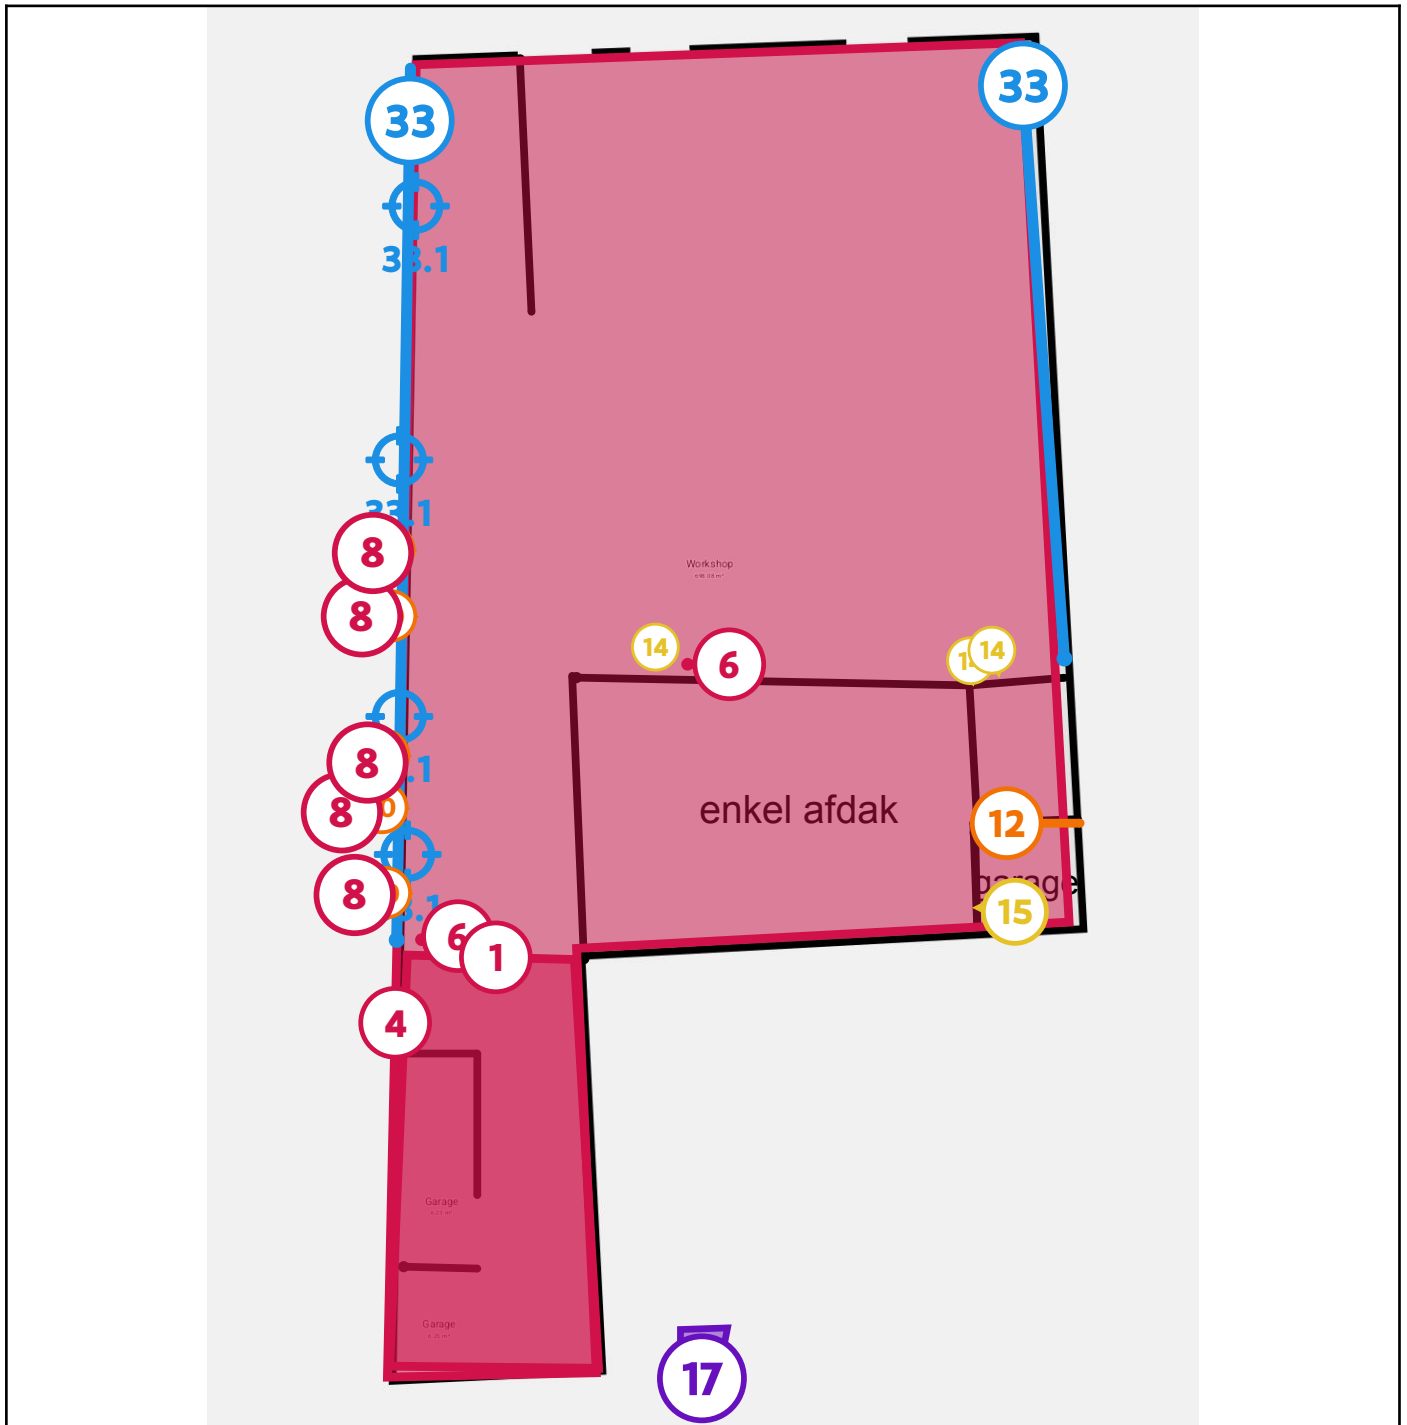
Plan 1.5: loods

Beschrijving	Type	Actie
1. Golfplaten dak hoofdgebouw	Asbestmateriaal	Dringend verwijderen
4. Golf dak hangar	Asbestmateriaal	Dringend verwijderen

6. Gevonden brokstukken hangar	Asbestmateriaal	Dringend verwijderen
8. Schouwhoed	Asbestmateriaal	Dringend verwijderen
10. Rookgaskanaal in asbest cement	Asbestmateriaal	Verwijderen
12. Glasal wand gargage aansluitend aan hangar	Asbestmateriaal	Verwijderen
14. Bakelite verdeeldoos	Asbestmateriaal	Zorgvuldig beheren
15. Bakeliet schakelaars	Asbestmateriaal	Zorgvuldig beheren
17. Luik terras	Beperking	-
33. Kitramen hangar	Geen asbest	-
33.1 Code: 5	Mengmonster	-

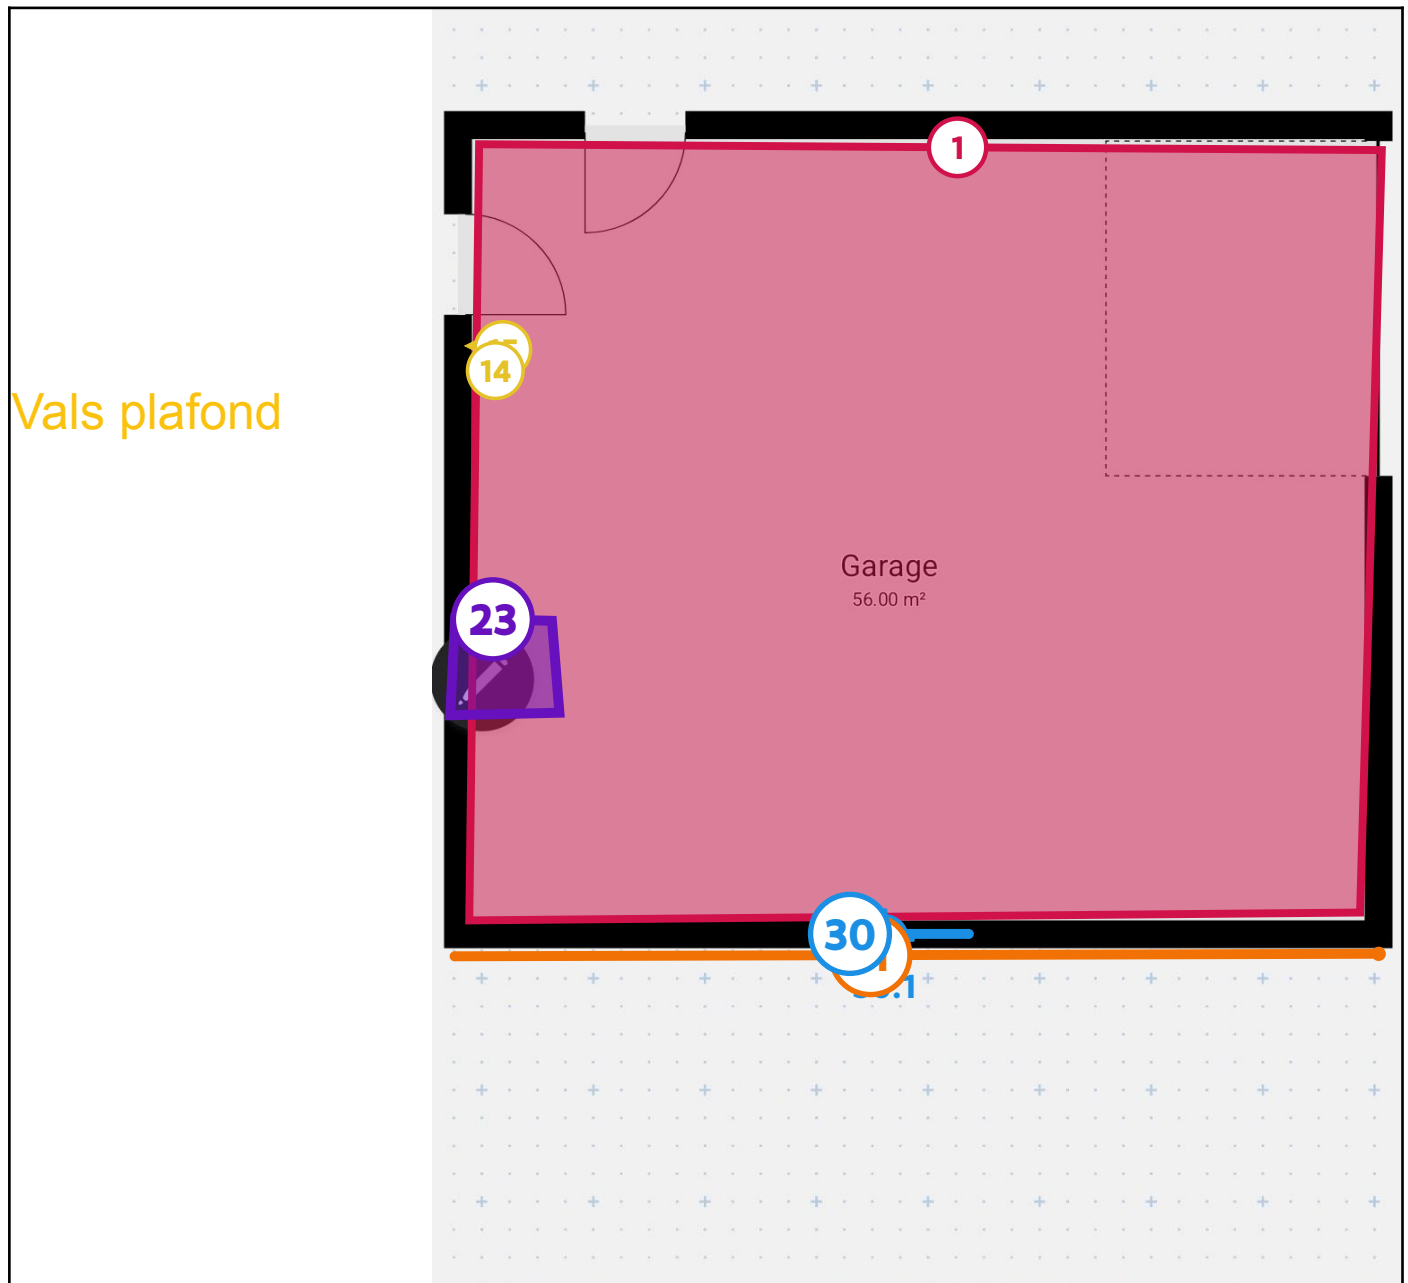
Plan 1.6: Garage

Beschrijving	Type	Actie
1. Golfplaten dak hoofdgebouw	Asbestmateriaal	Dringend verwijderen
11. Leien gevel	Asbestmateriaal	Verwijderen
14. Bakeliete verdeeldoos	Asbestmateriaal	Zorgvuldig beheren
15. Bakeliet schakelaars	Asbestmateriaal	Zorgvuldig beheren

23. Stookketel / Brander	Advies	-
25. Valse plafonds	Advies	-
30. Kitramen zijgevel (tussen glas en profiel)	Geen asbest	-
30.1 Code: 2	Puntmonster	-

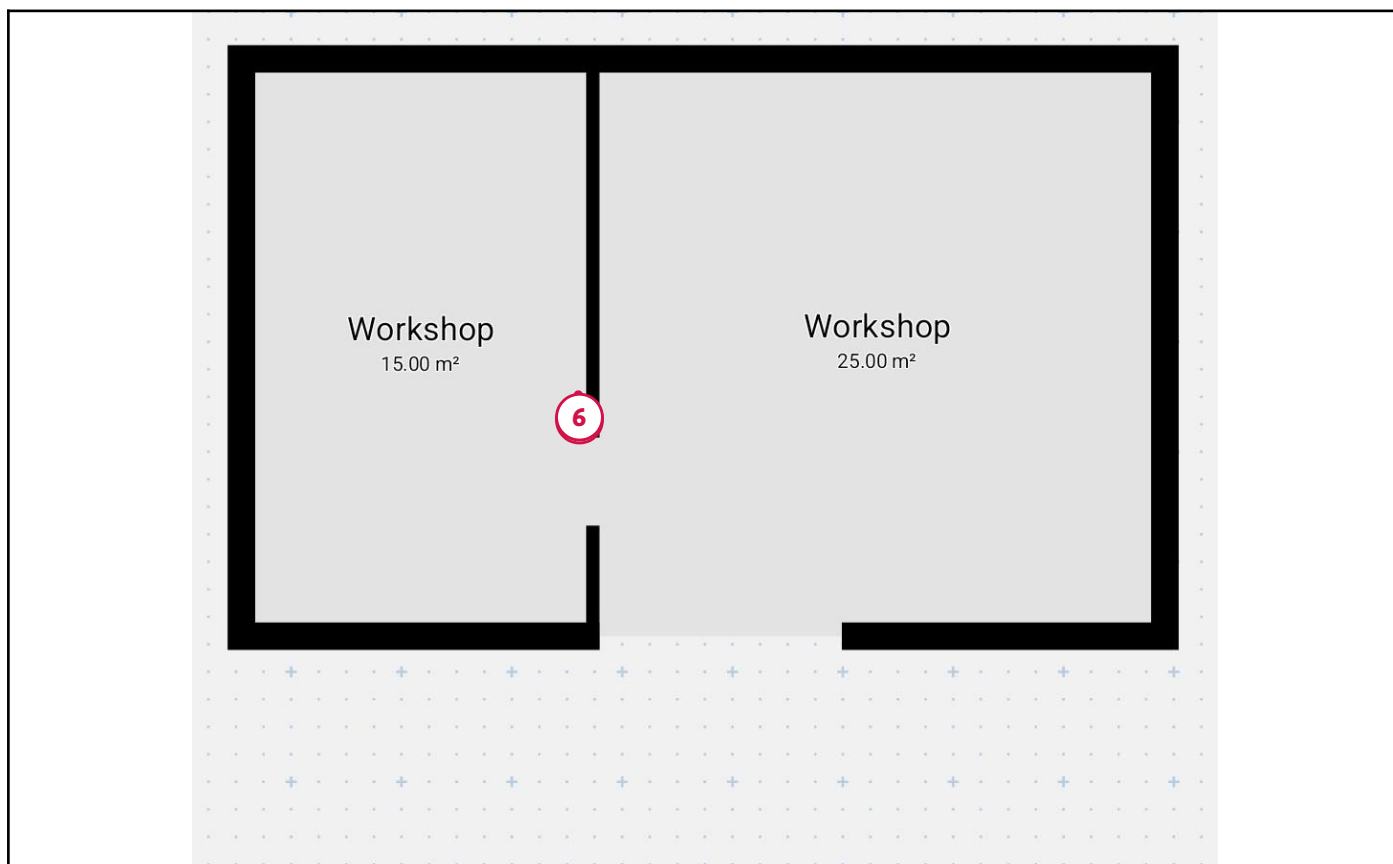
Plan 1.7: Eerste ruimte aansluitend aan het gebouw

Beschrijving	Type	Actie
3. Brokstukken op domein	Asbestmateriaal	Dringend verwijderen
6. Gevonden brokstukken hangar	Asbestmateriaal	Dringend verwijderen

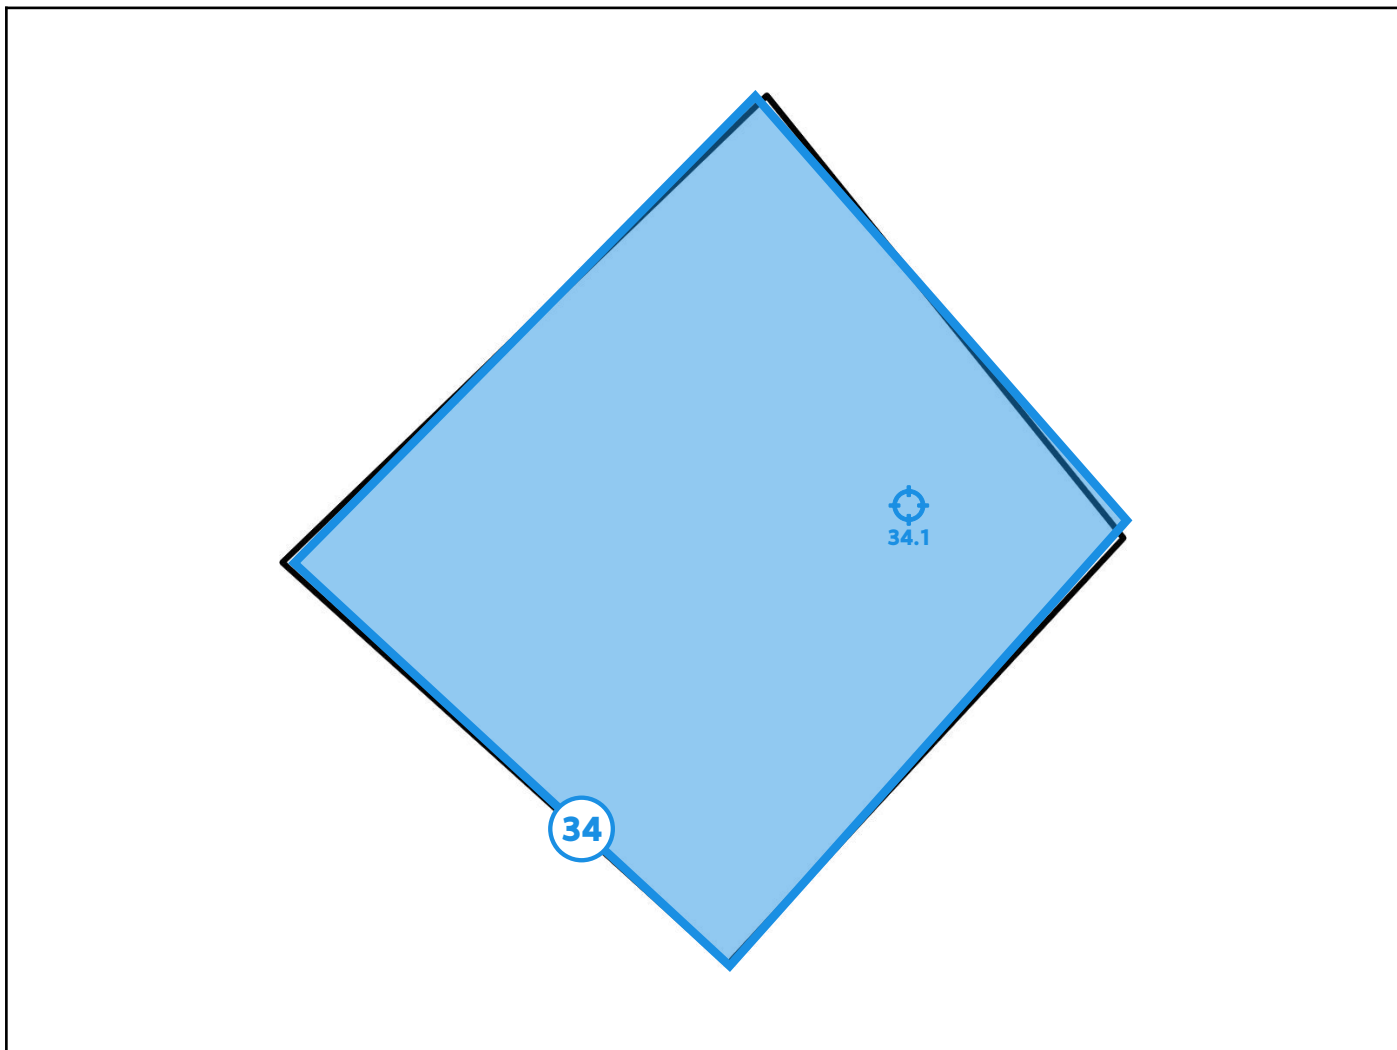
Plan 2.1: Tuinhuis plan

Beschrijving	Type	Actie
34. Roofing hellend dak tuinhuis	Geen asbest	-
34.1 Code: 3	Puntmonster	-

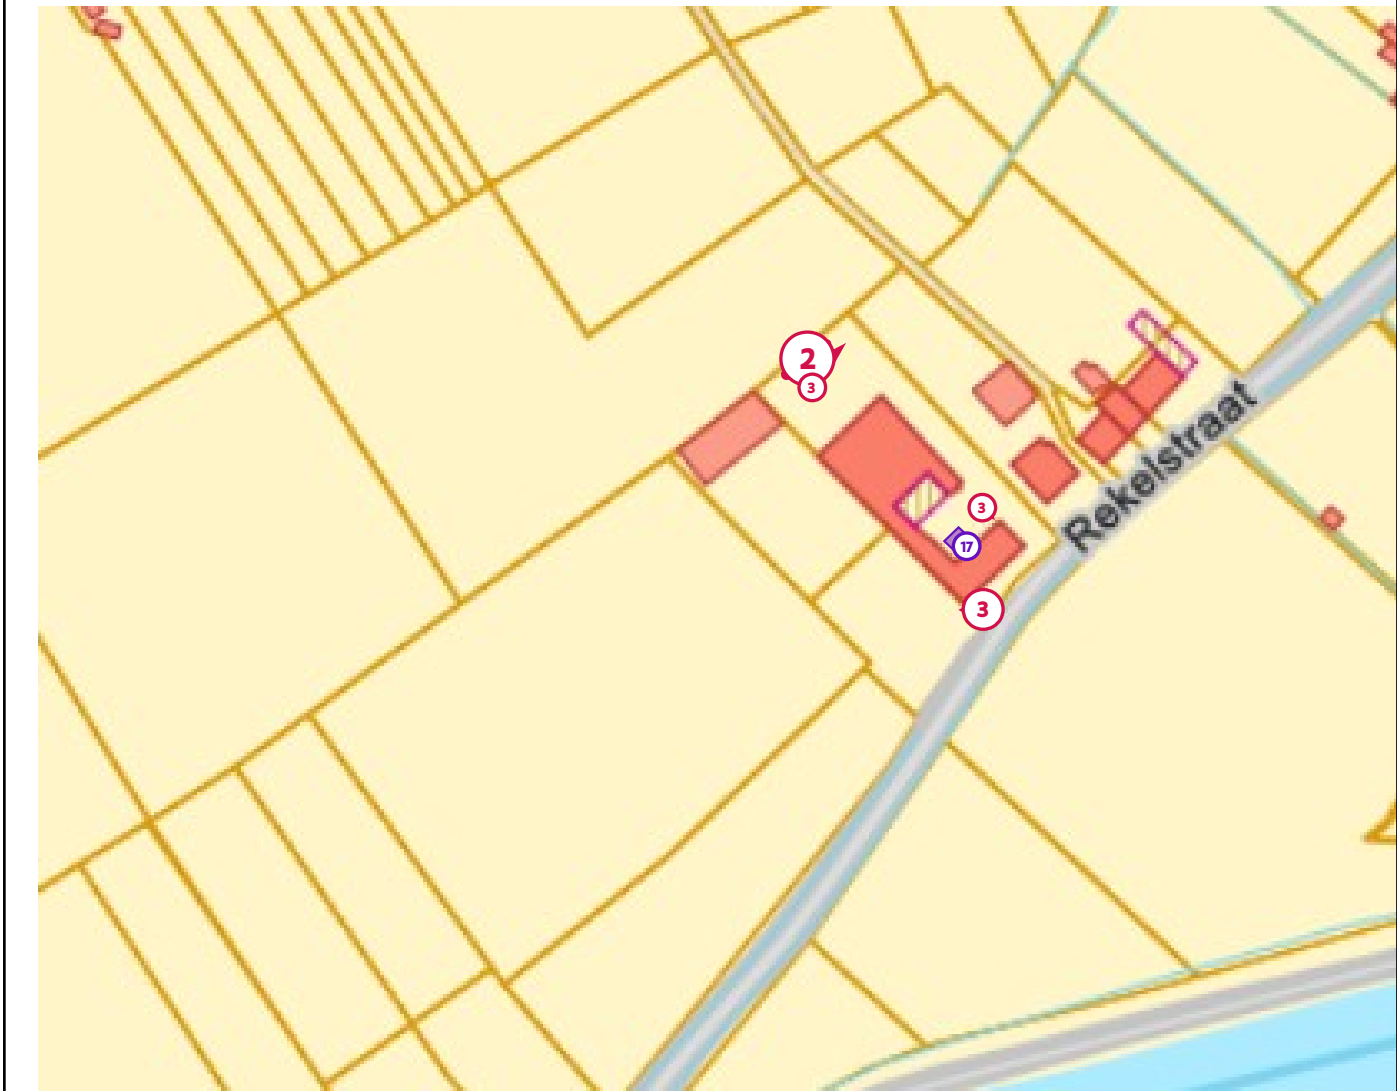
Plan 3.1: Vaststellingen buiten de constructies

Beschrijving	Type	Actie
2. Kapotte voederbak	Asbestmateriaal	Dringend verwijderen
3. Brokstukken op domein	Asbestmateriaal	Dringend verwijderen
17. Luik terras	Beperking	-

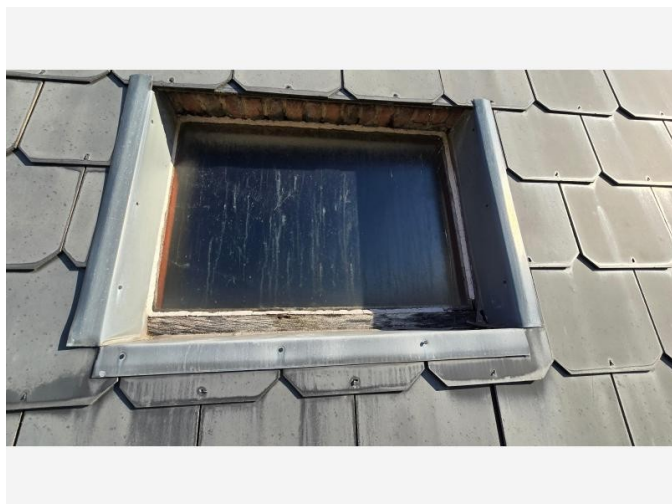
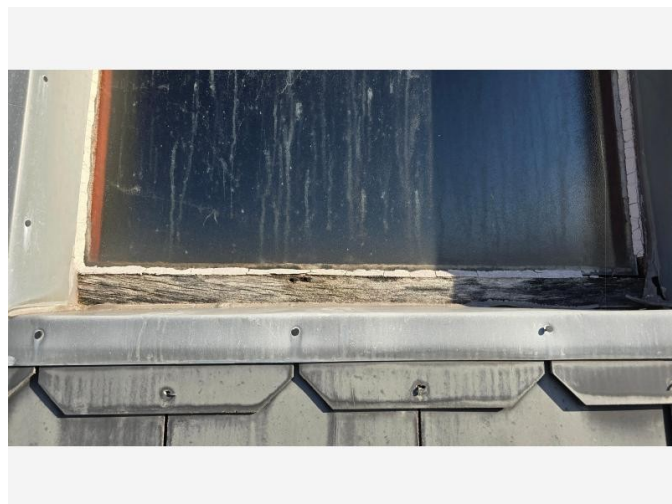
Fiche 30: Kitramen zijgevel (tussen glas en profiel)

Geen asbest

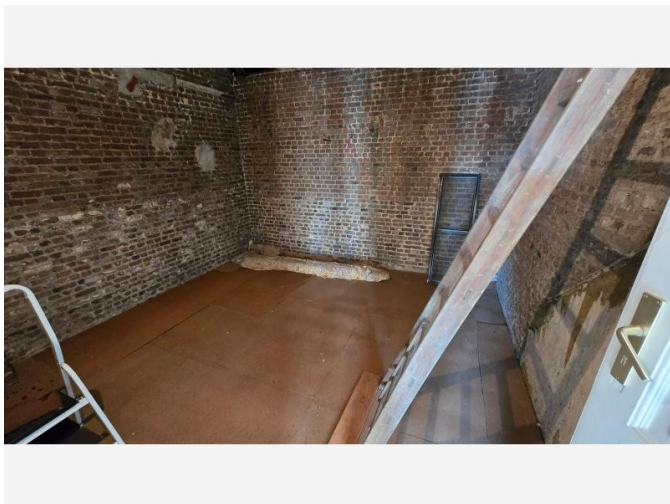
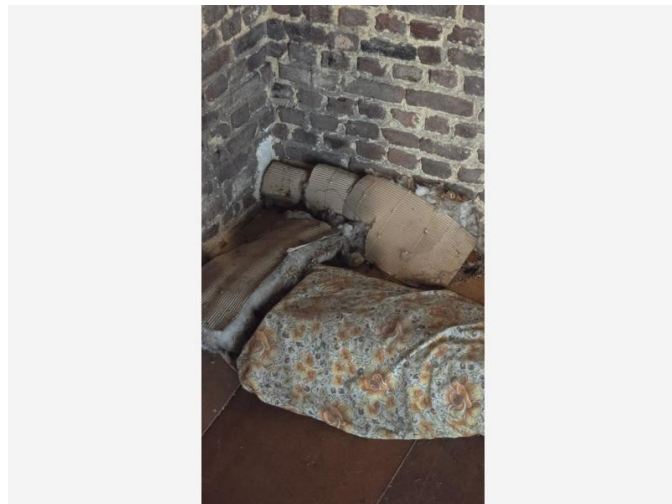
Fiche 31: Leidingisolatie eerste verdieping

Geen asbest

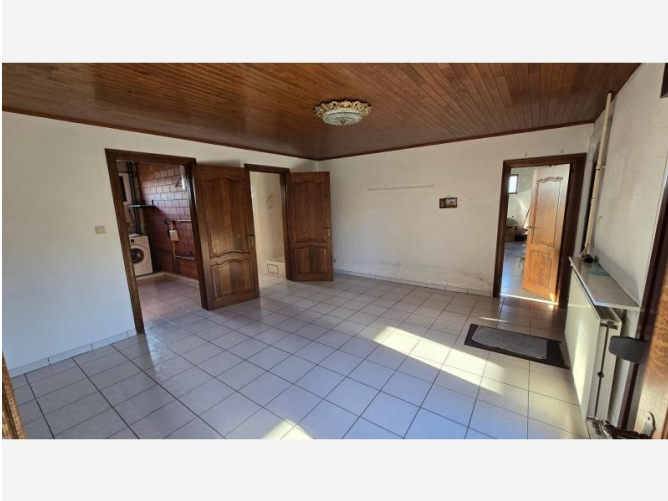
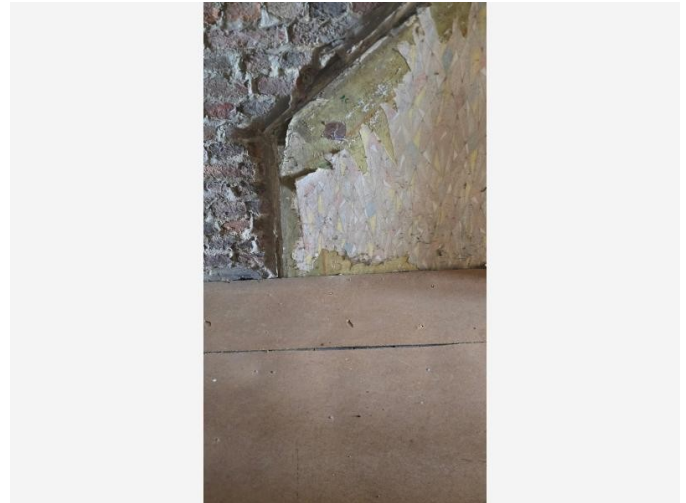
Fiche 32: Pleisterwerk wanden

Geen asbest

Beschrijving	Pleisterwerk wanden
Omgeving	Binnen
Primaire drager	Binnenwand
Bindmiddel van materiaal	Gips - kalk
Gebondenheid op basis van bindmiddel	Niet-hechtgebonden
Hoeveelheid (oppervlakte - dikte - aantal)	• 500,00 m ² - 2,00 cm - 1 stuk
Totaal volume	10,00 m ³
Identificatiemethode	Vaststelling met monstername
Destructieve handeling voor identificatie	Nee
Opmerking	<p>Volgens het inspectieprotocol is een monstername van het pleisterwerk verplicht om dit te identificeren als niet-asbesthoudend.</p> <p>Locatie staalnames: individuele ruimte: verbindingsruimte badkamer/waskamer / natte ruimte: keuken / stookplaats: schouw living/ zolderkamer eerste verdieping.</p> <p>De vermelde oppervlaktes en volumes betreffen een beredeneerde schatting. Er worden geen rechten verleend aan deze oppervlaktes/volumes. De dikte is een schatting die voorkomt uit de monsterplaatsen en is daarom niet altijd representatief.</p>

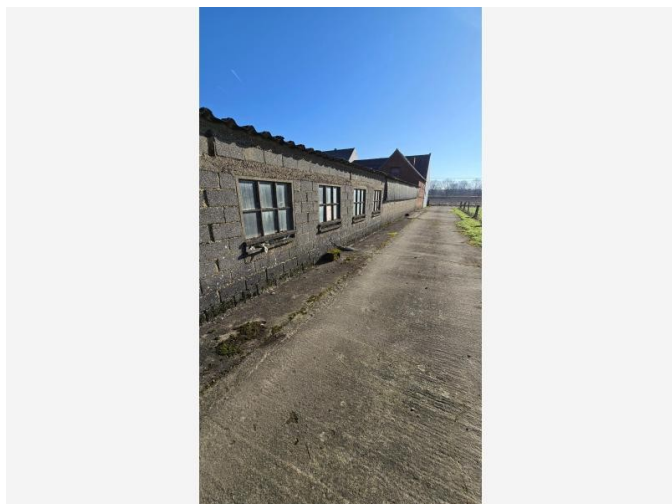
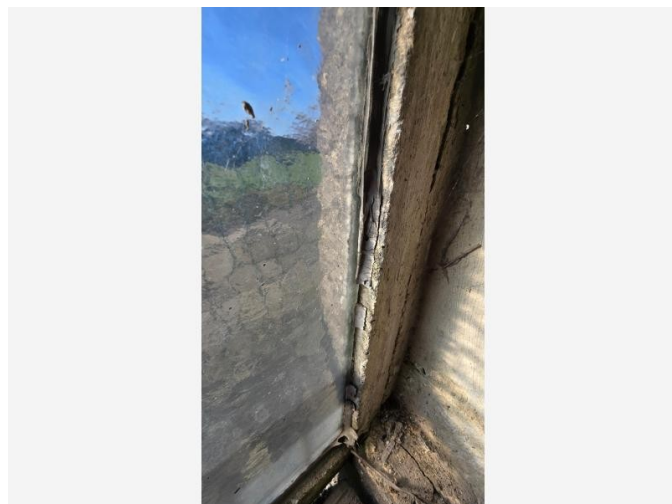
Beschrijving	Kitramen hangar
Omgeving	Grenst aan binnen- en buitenlucht
Primaire drager	Wandopening verticaal (raam, deur, ...)
Bindmiddel van materiaal	Kitten, mastiek, pasta
Gebondenheid op basis van bindmiddel	Hecht
Hoeveelheid (gewicht - aantal)	• 1,20 kg - 1 stuk
Totaal gewicht	1,20 kg
Identificatiemethode	Vaststelling met monstername
Destructieve handeling voor identificatie	Nee
Opmerking	Deze oppervlakte, volumes en gewichten zijn niet gemeten, maar geschat op basis van een benadering van de aanwezige katten (de opgegeven hoeveelheden mogen niet gebruikt worden als maatstaf voor heffingen).
