# Asbestinventarisatetest

Nieuwstraat 4, 9230 Wetteren

Attestnummer : 20241129-000118.000

**Niet-asbestveilig**

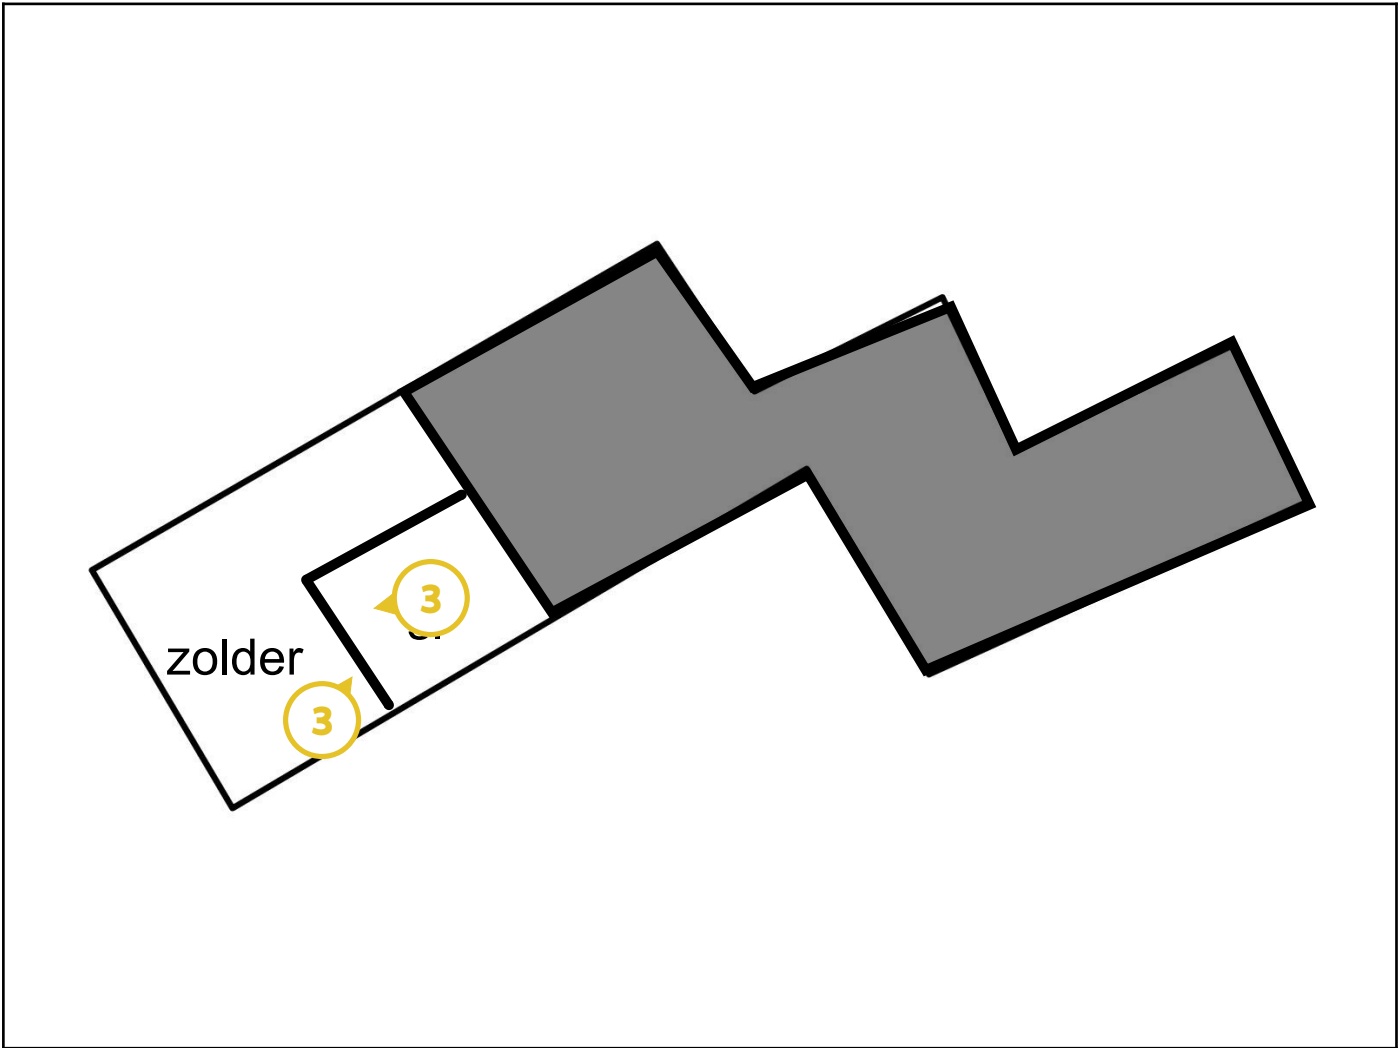
# Plan 1.3: Hoofdgebouw plan 2e

| Beschrijving | Type | Actie |
|---|---|---|
| 3. Bakeliet schakelaar en stopcontact | Asbestmateriaal | Zorgvuldig beheren |
