## Asbestattest (OVAM)

Straatnaam Slagmolenlaan  
Huisnummer 59  
Busnummer  
Postcode 1785  
Gemeente MERCHTEM  
Land België

# Asbestinventarisatetest

Slagmolenlaan 59, 1785 Merchtem

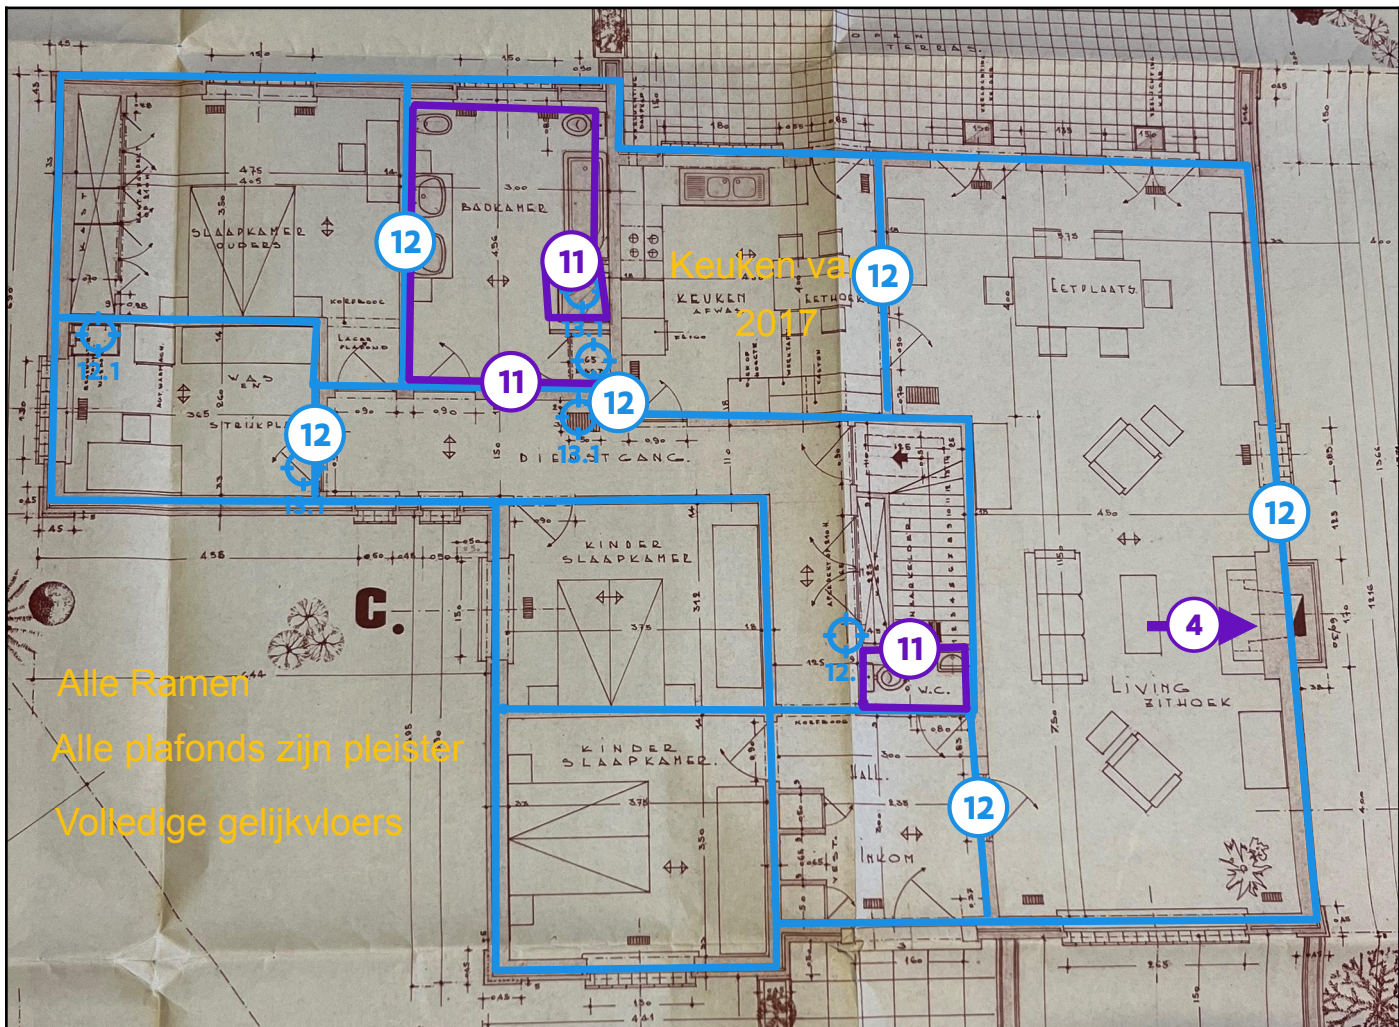
# Plan 1.1: Glvl

Beschrijving	Type	Actie
3. Vloerbekleding - Niet verdacht	Advies	-
4. Dichtingskoord (Niet verdacht)	Advies	-
6. Afkitting ramen	Advies	-
10. keuken	Advies	-
11. Tegellijm achter wandtegels & plinten	Advies	-
12. Pleisterwerk wanden	Geen asbest	-
12.1 Code: M01	Mengmonster	-

13. Pleisterwerk plafonds	Geen asbest	-
13.1 Code: M02	Mengmonster	-

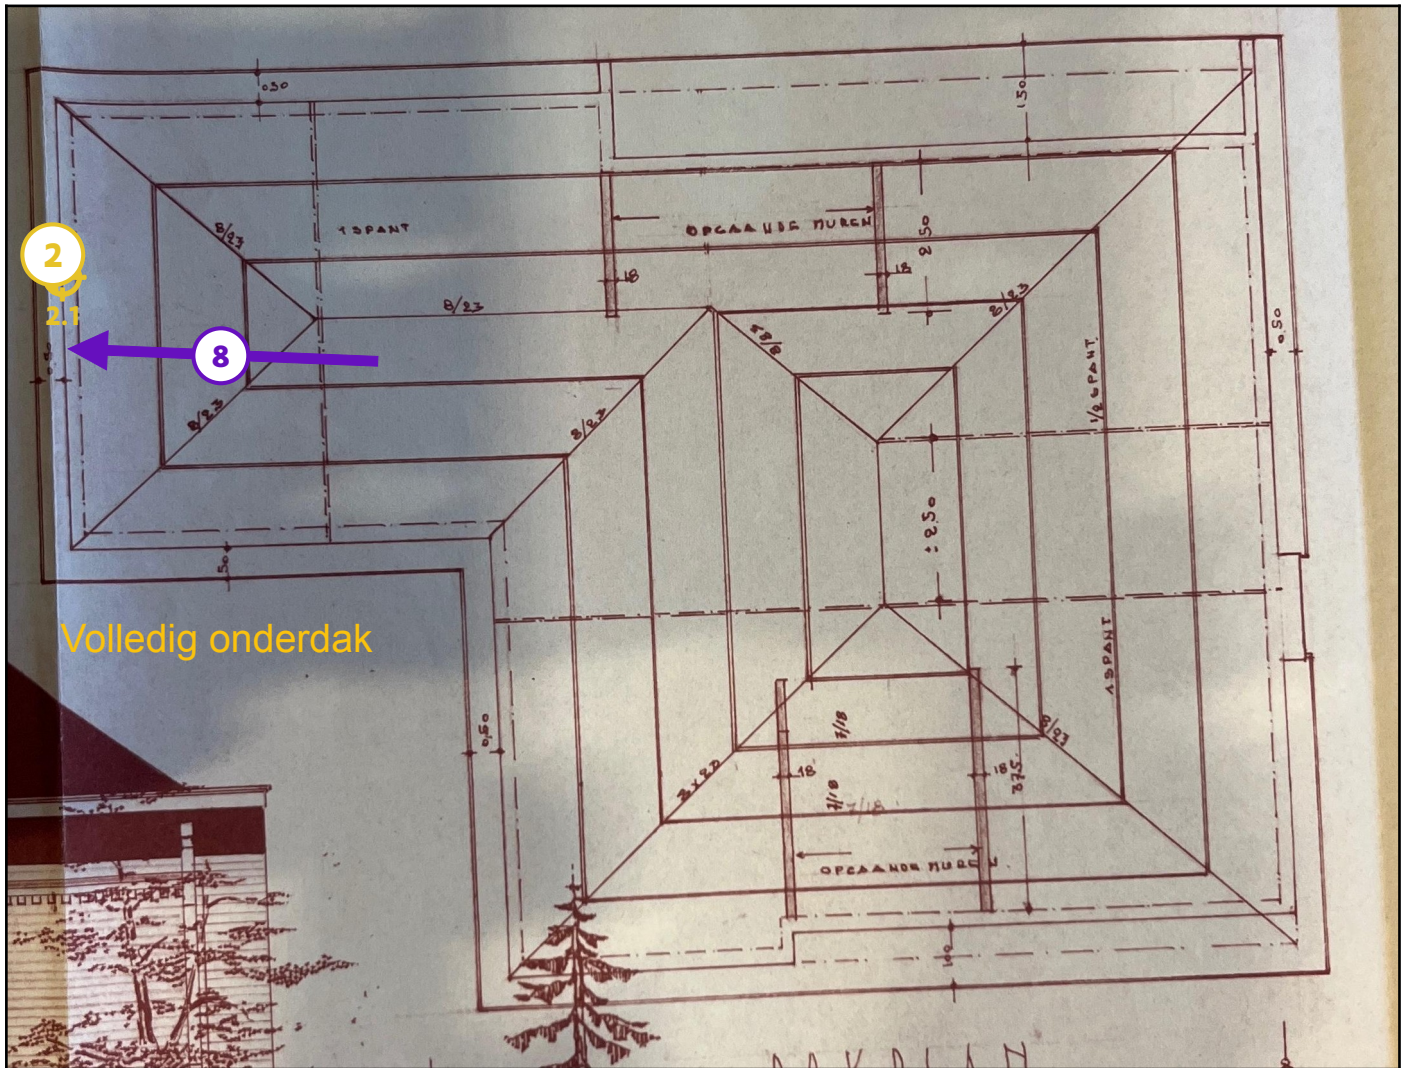
## Plan 1.2: Zolder

Beschrijving	Type	Actie
2. Roetluik	Asbestmateriaal	Zorgvuldig beheren
2.1 Code: M03	Puntmonster	-
8. Schouwbus	Advies	-
9. Onderdak - Niet verdacht	Advies	-

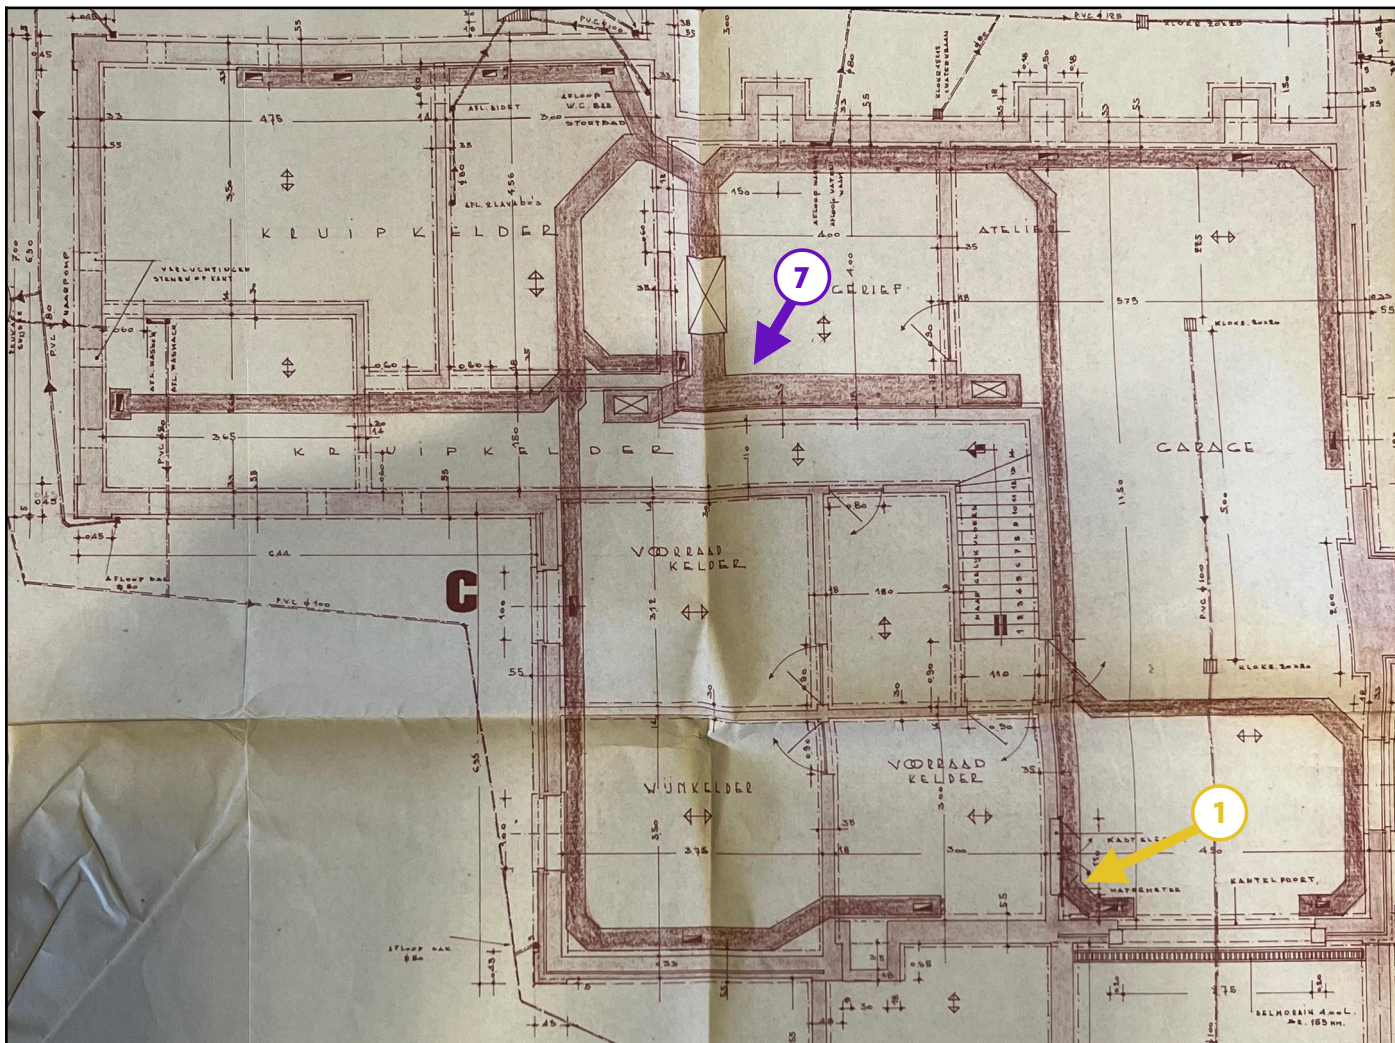
# Plan 1.3: Kelder

Beschrijving	Type	Actie
1. Bakeliet meter- en zekering kast	Asbestmateriaal	Zorgvuldig beheren
7. Brander/CV-ketel - Isolatie/pakkingen	Advies	-

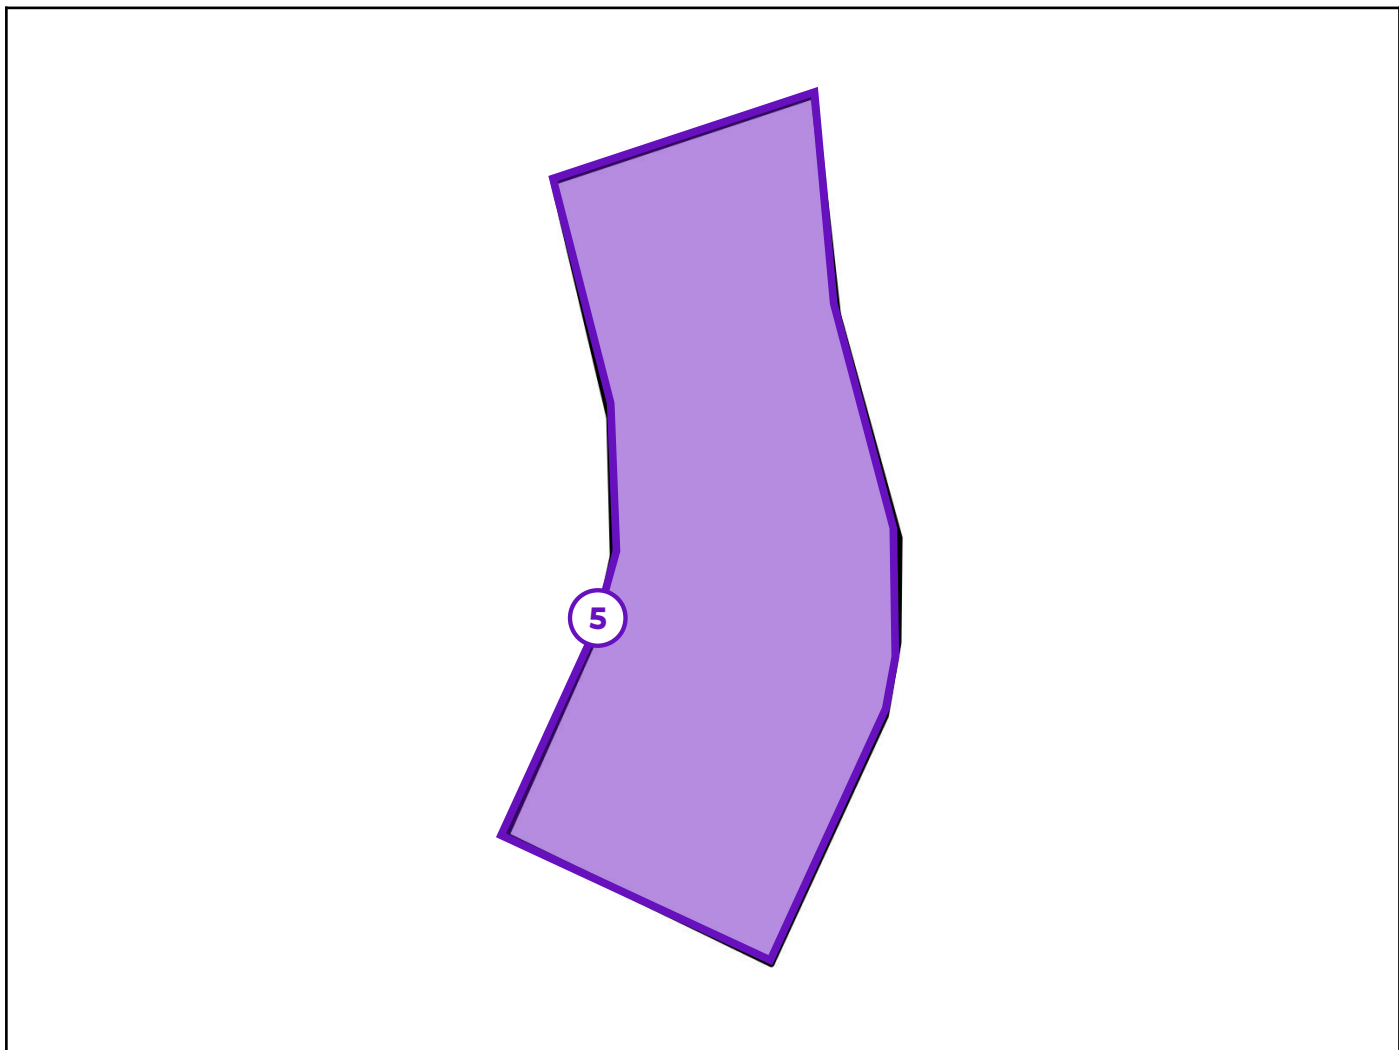
## Plan 2.1: Ingezonken garagetoegang plan

Beschrijving	Type	Actie
5. Ingezonken garage	Advies	-
