Asbestinventarisatetest

Beneluxlaan 17, 1502 Halle

Attestnummer : 20240726-000136.001

Niet-asbestveilig

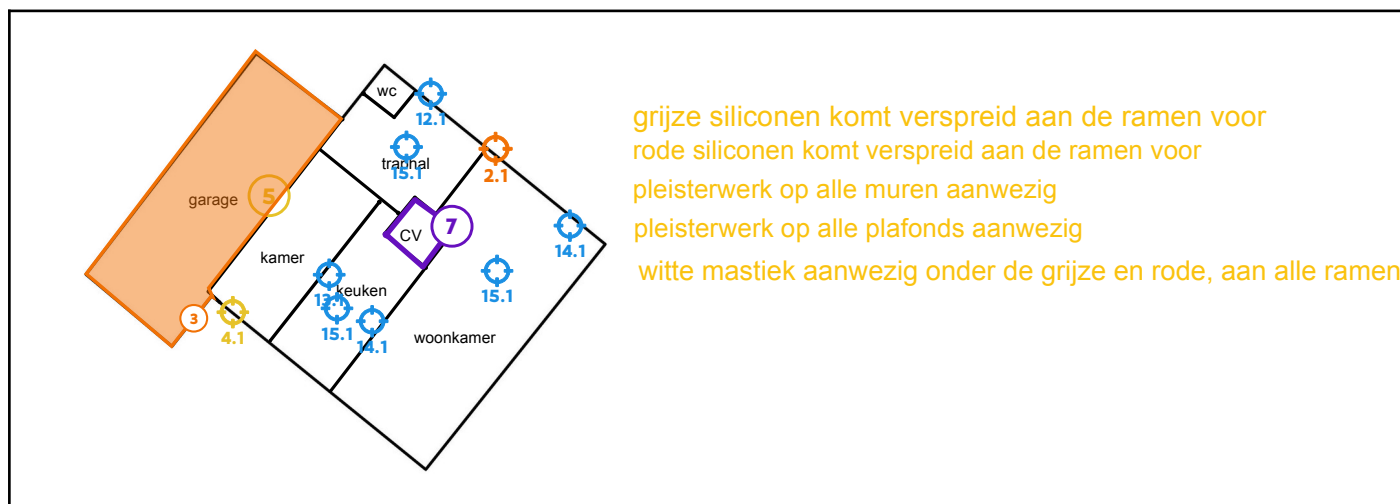
Plan 1.1: gelijkvloers

Beschrijving	Type	Actie
2. witte mastiek restanten verspreid aan alle ramen/muur	Asbestmateriaal	Verwijderen
2.1 Code: staal 1	Puntmonster	-
3. roofing dak garage	Asbestmateriaal	Verwijderen
4. deurpaneel achterdeur	Asbestmateriaal	Zorgvuldig beheren
4.1 Code: staal 3	Puntmonster	-
5. bakeliet schakelaar in garage	Asbestmateriaal	Zorgvuldig beheren
7. luchtverwarmer metron	Advies	-
8. grijze siliconen kader/muur voor- en achtergevel	Advies	-
12. rode siliconen kader/muur voor-, achter- en zijgevel	Geen asbest	-
12.1 Code: staal 2	Puntmonster	-
13. bezetting spoelbak keuken	Geen asbest	-
13.1 Code: staal 6	Puntmonster	-

14. pleisterwerk muur verspreide staalname	Geen asbest	-
14.1 Code: staal 4	Mengmonster	-
15. pleisterwerk plafond verspreide staalname	Geen asbest	-
15.1 Code: staal 5	Mengmonster	-

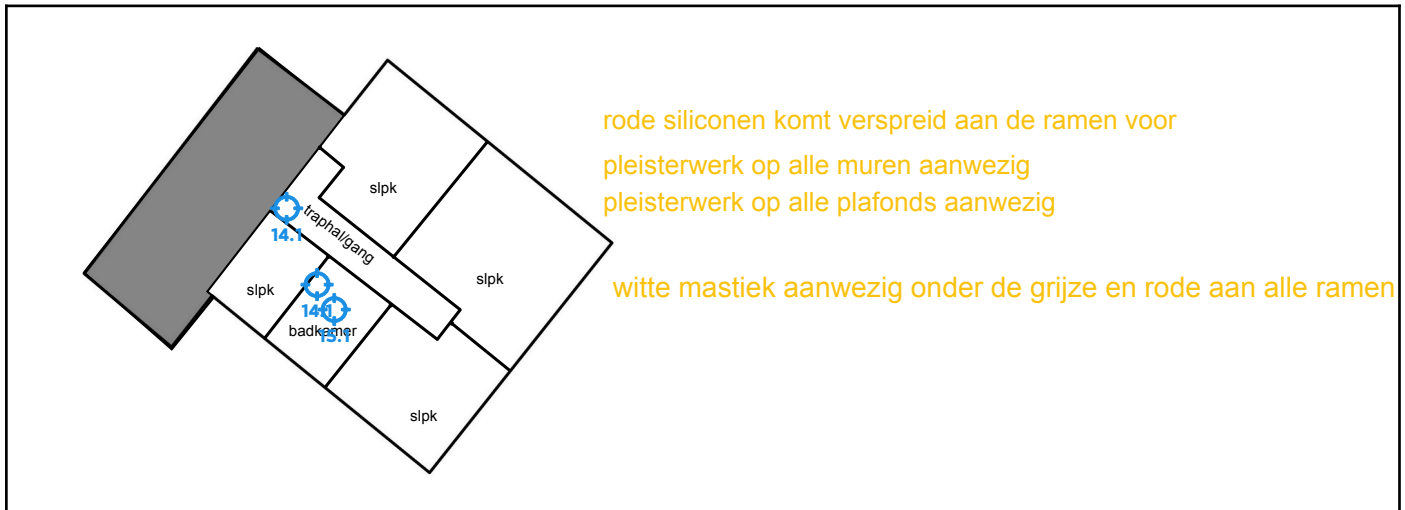
Plan 1.2: verdieping 1

Beschrijving	Type	Actie
2. witte mastiek restanten verspreid aan alle ramen/muur	Asbestmateriaal	Verwijderen
12. rode siliconen kader/muur voor-, achter- en zijgevel	Geen asbest	-
14. pleisterwerk muur verspreide staalname	Geen asbest	-
14.1 Code: staal 4	Mengmonster	-
15. pleisterwerk plafond verspreide staalname	Geen asbest	-
15.1 Code: staal 5	Mengmonster	-

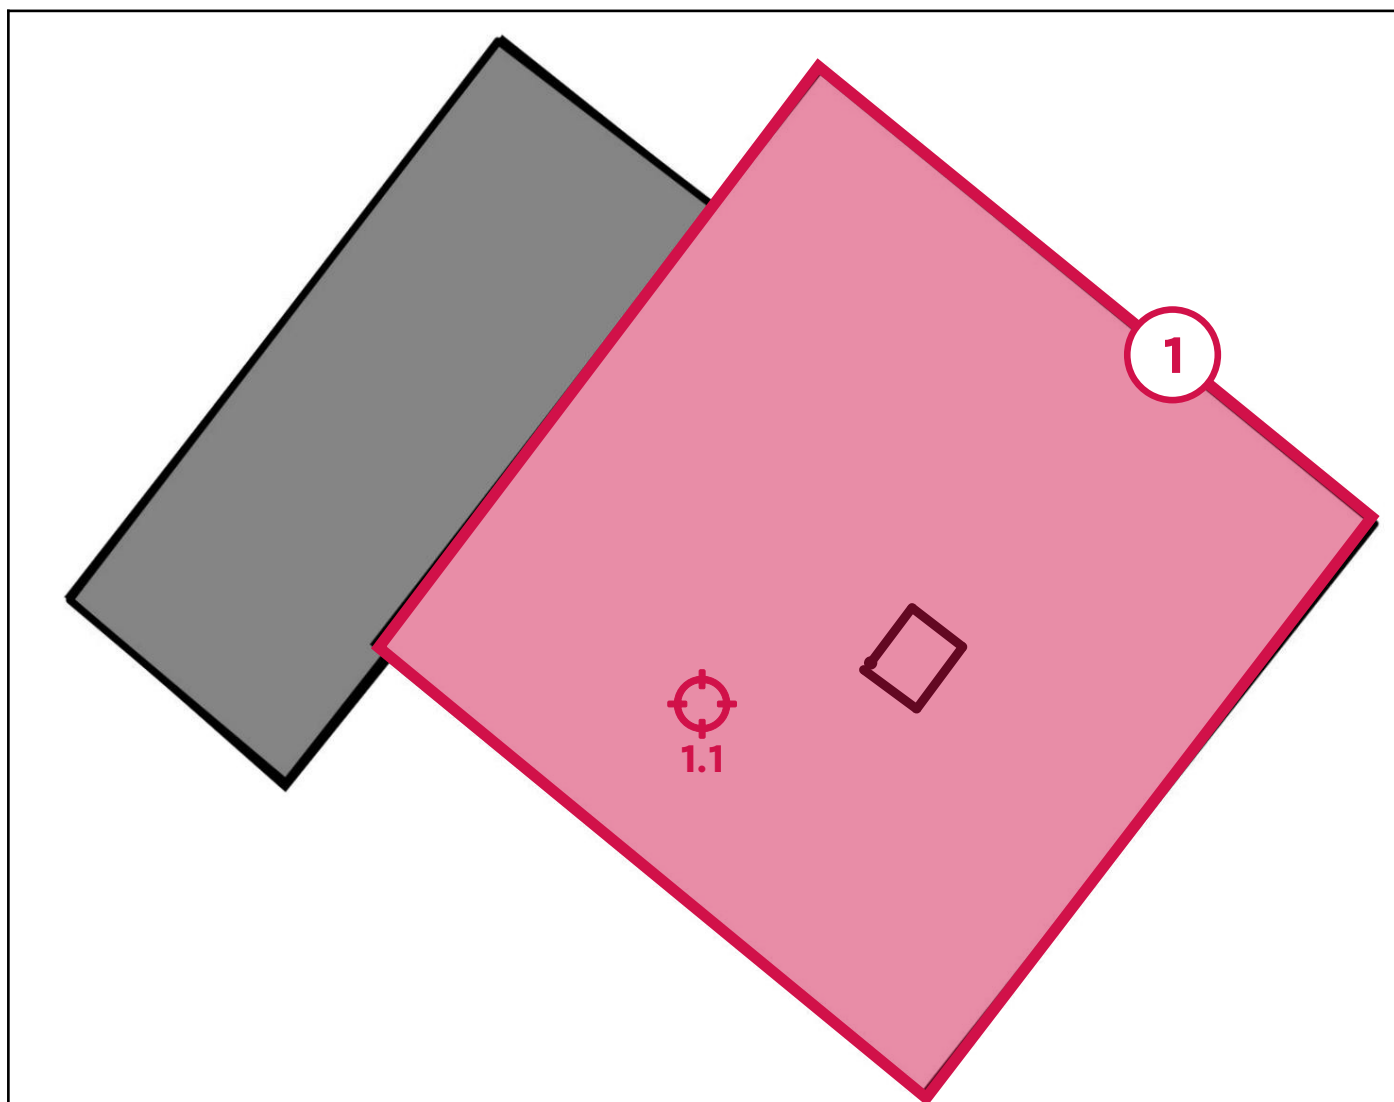
Plan 1.3: zolder

Beschrijving	Type	Actie
1. losse platen op zolder	Asbestmateriaal	Dringend verwijderen
1.1 Code: staal-9	Puntmonster	-

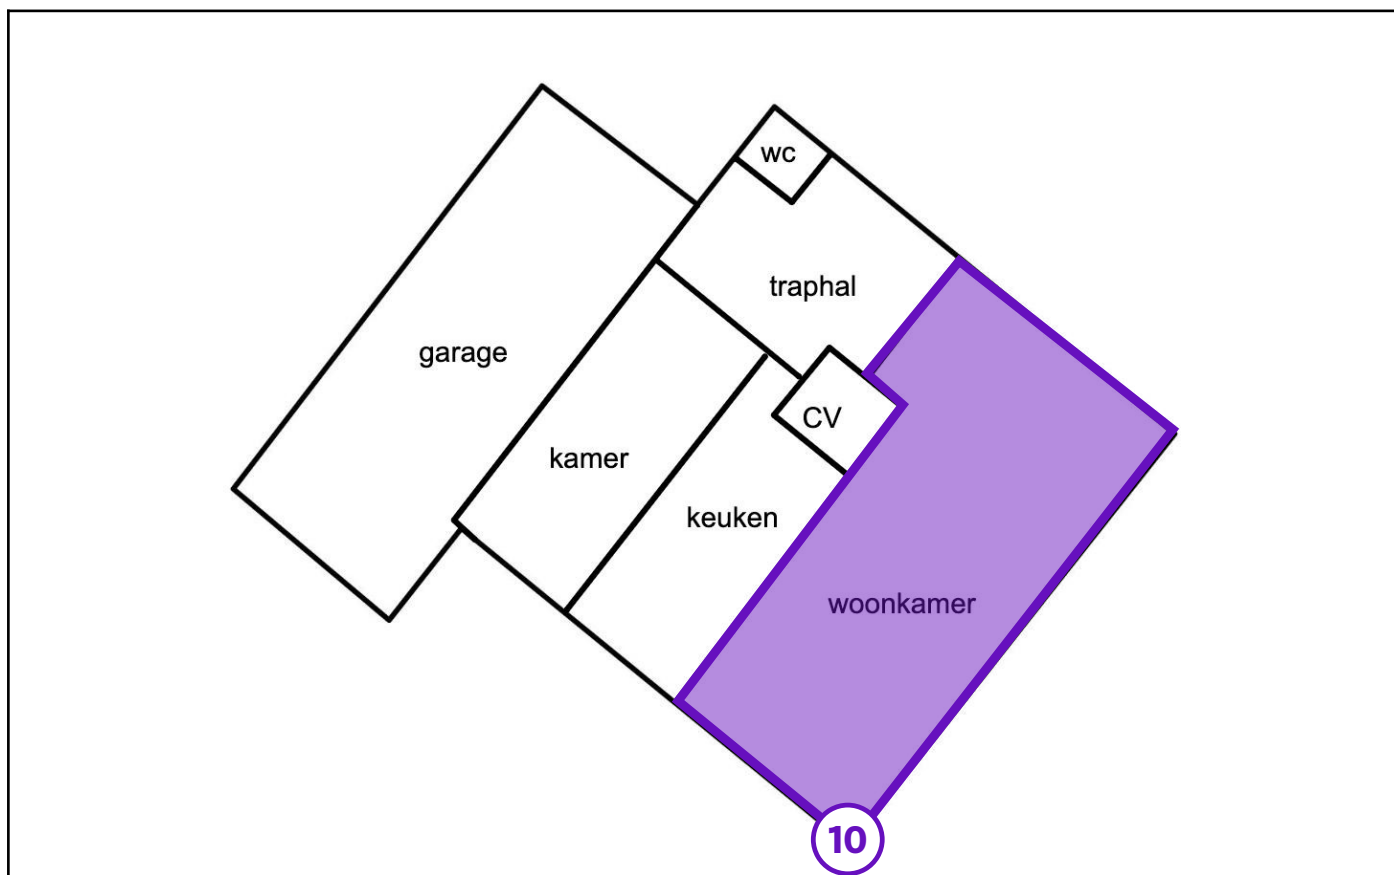
Plan 1.4: gelijkvloers vinyl

Beschrijving	Type	Actie
10. vinyl vloeren verspreid	Advies	-

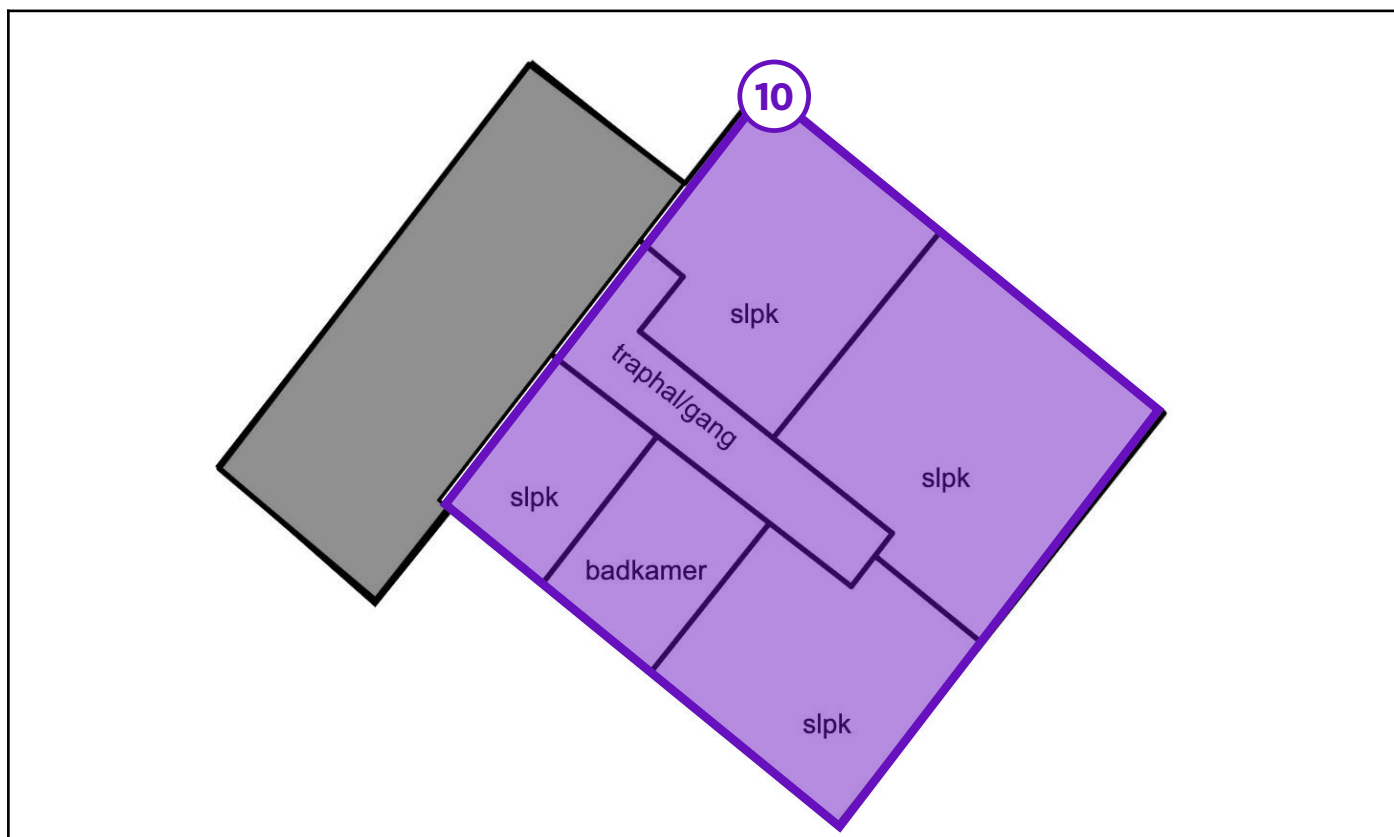
Plan 1.5: verdieping vinyl

Beschrijving	Type	Actie
10. vinyl vloeren verspreid	Advies	-

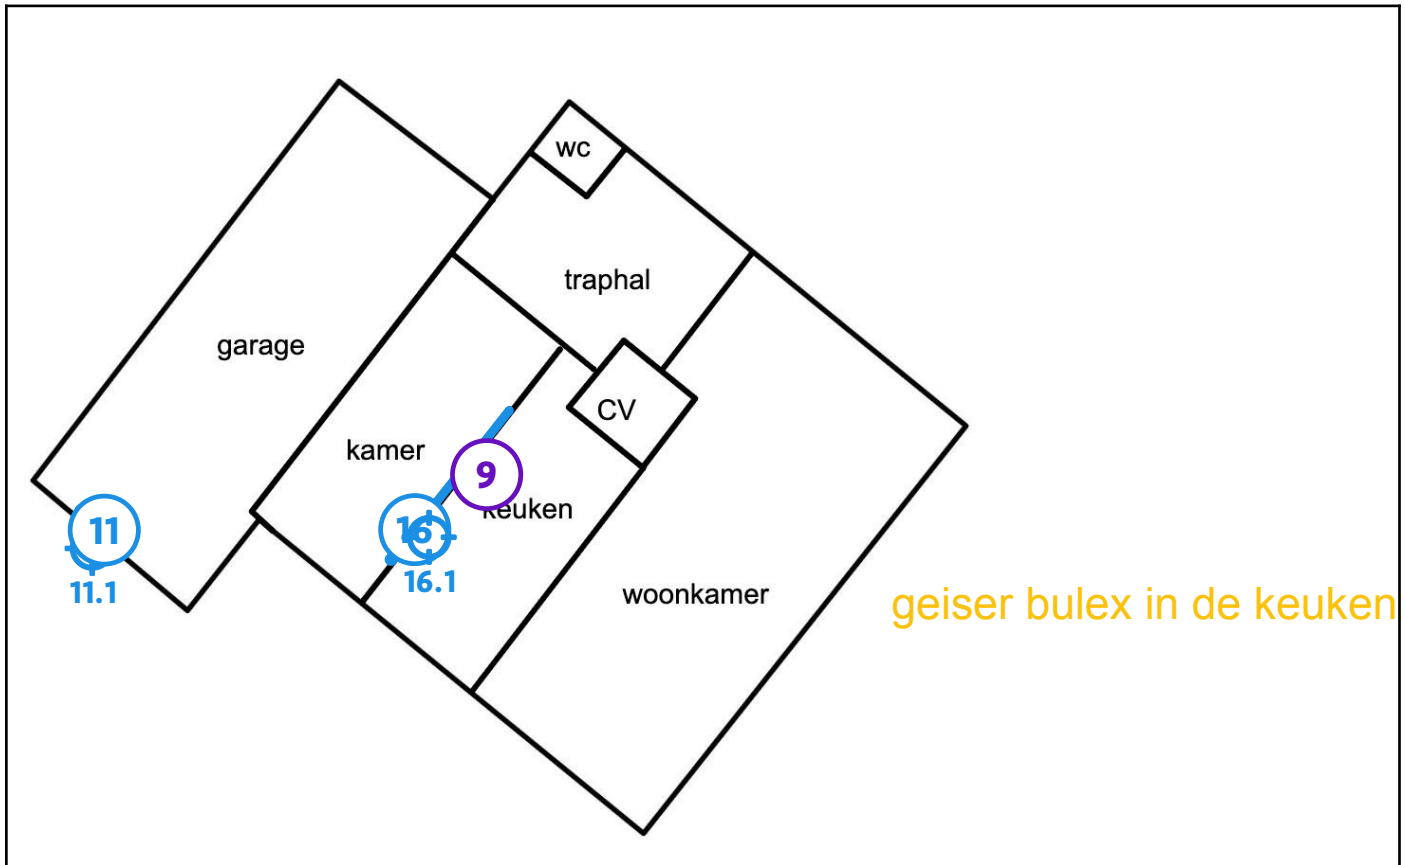
Plan 1.6: gelijkvloers

Beschrijving	Type	Actie
9. geisers Bulex en Siemens in keuken en badkamer	Advies	-
11. mastiek garage glas/raam achtergevel	Geen asbest	-
11.1 Code: staal 8	Puntmonster	-
16. lijm faiences keuken/badkamer	Geen asbest	-
16.1 Code: staal 7	Mengmonster	-

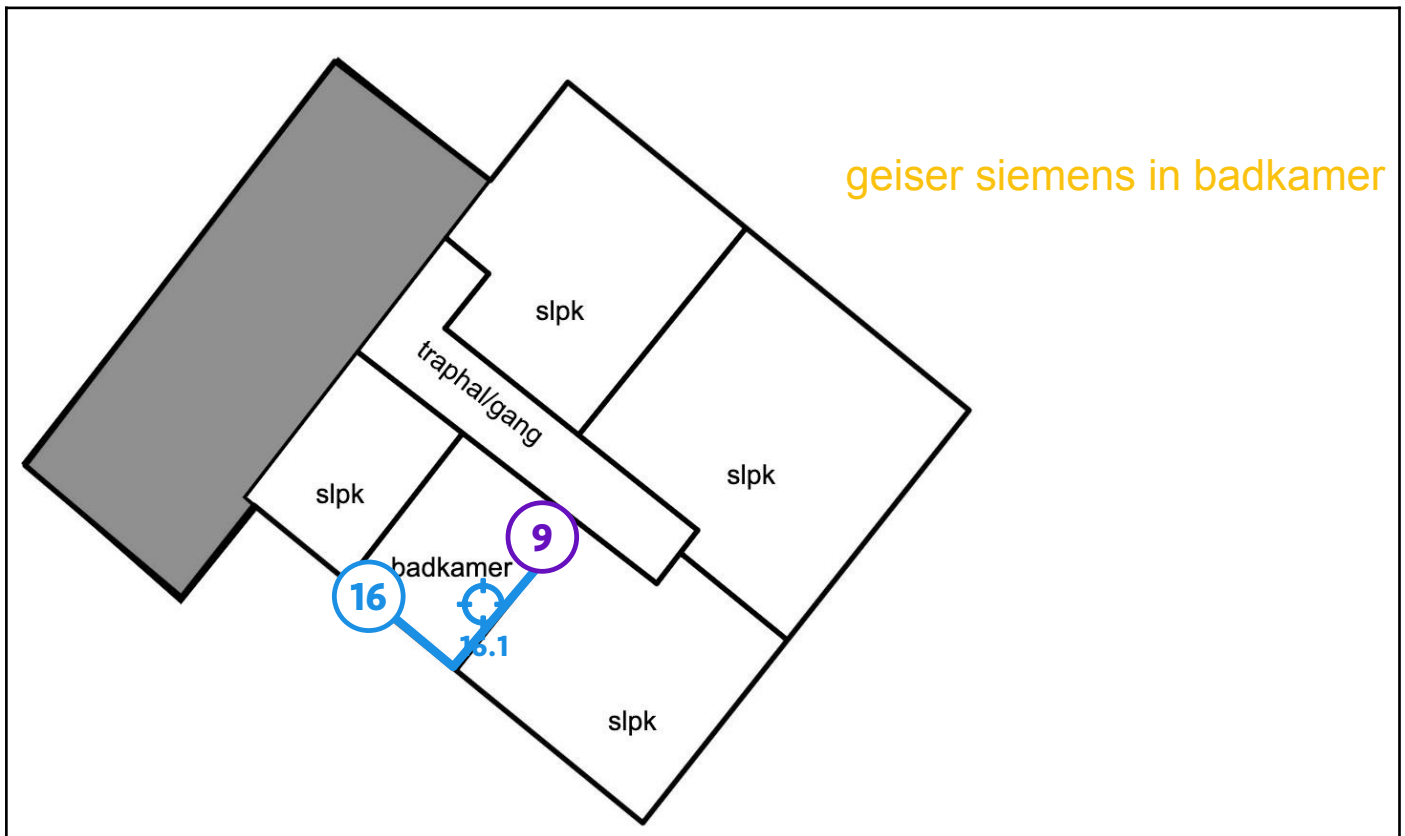
Plan 1.7: verdieping

Beschrijving	Type	Actie
9. geisers Bulex en Siemens in keuken en badkamer	Advies	-
16. lijm faiences keuken/badkamer	Geen asbest	-
16.1 Code: staal 7	Mengmonster	-

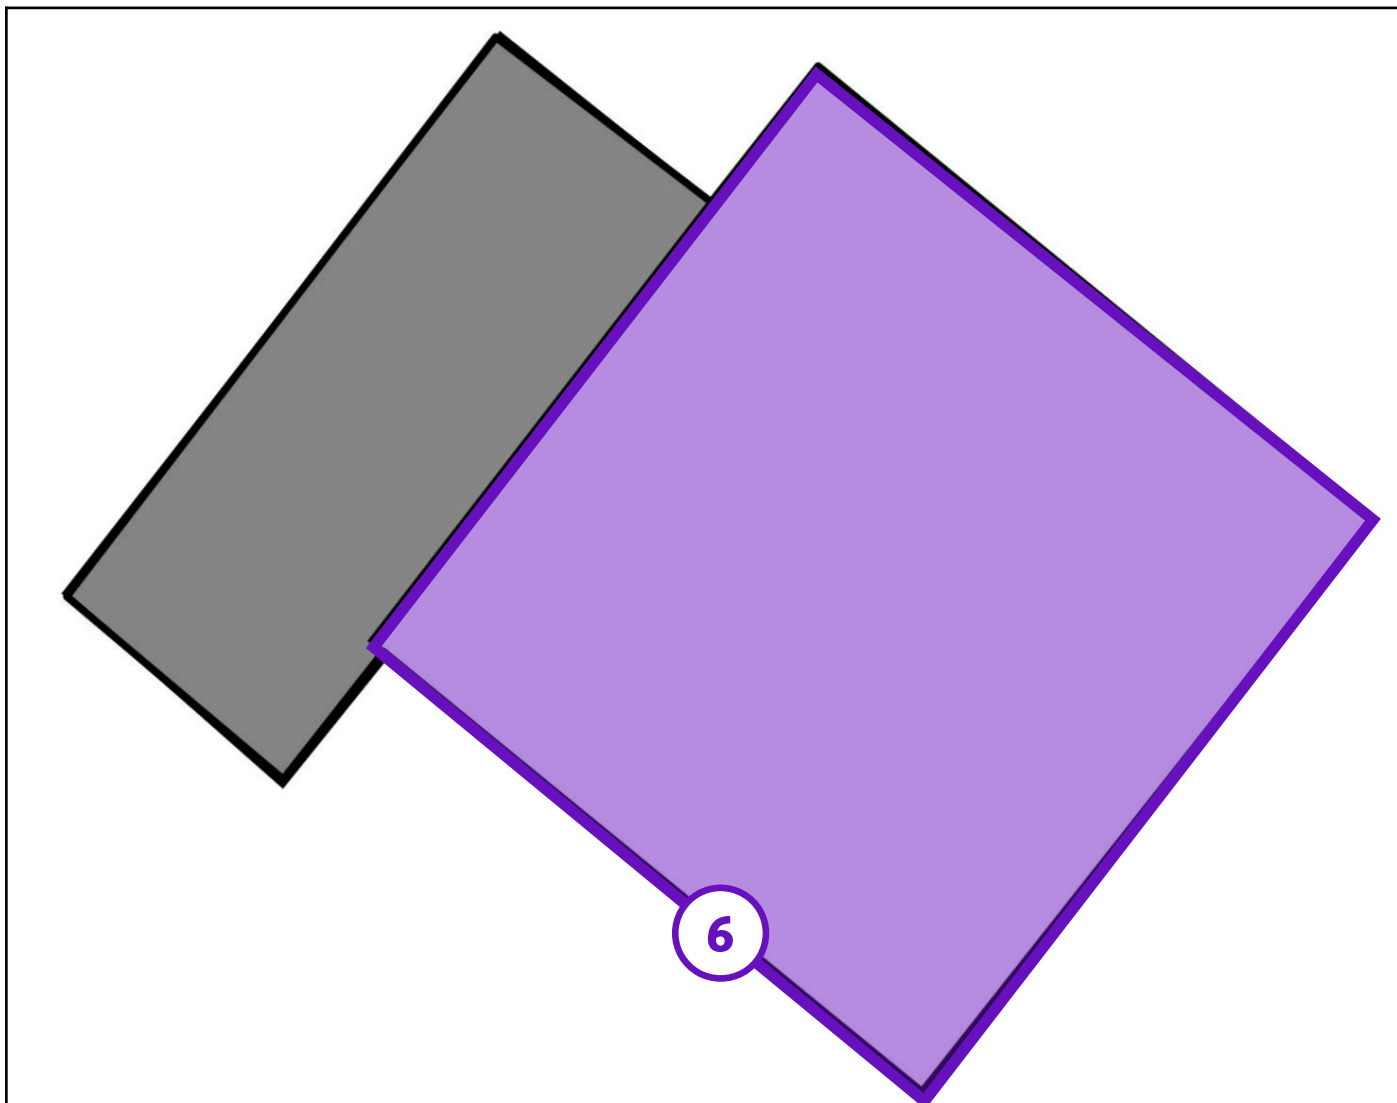
Plan 1.8: zolder

Beschrijving	Type	Actie
6. geen onderdak	Advies	-
